糾 正 案 文 (公 布 版)

壹、被糾正機關：台灣電力股份有限公司。

貳、案由：台電公司分階段辦理路北超高壓變電所「345kV氣體絕緣開關設備(GIS)及氣體絕緣輸電線路(GIL)購置暨安裝」容量提升案，工程期間，有電匯流排與停電工區之介面，當列入管制，避免人為誤操作，惟該公司運維單位於該所隔離開關3541形成管制點期間，未依規定標示、上鎖並關閉其操作電源，加上綜合研究所受託完工峻驗，在無人陪同下，領班逕自操作新設備，轉動解鎖鑰匙，未料，於鎖管制點一併解情況下，本欲操作隔離開關3542，卻誤操作隔離開關3541(管制點)，致生三相接地故障，而被迫實施六輪緊急分區輪流停電，影響約415萬戶；以及110年5月17日中午興達單一機組故障，雖於同日傍晚復電，然當晚仍因抽蓄電力用盡、太陽能發電歸零等因素，實施低頻卸載及一輪緊急分區限電，影響約100萬戶，違反單一機組故障不引起系統低頻電驛卸載(限電)原則等情，確有違失，爰依法提案糾正。

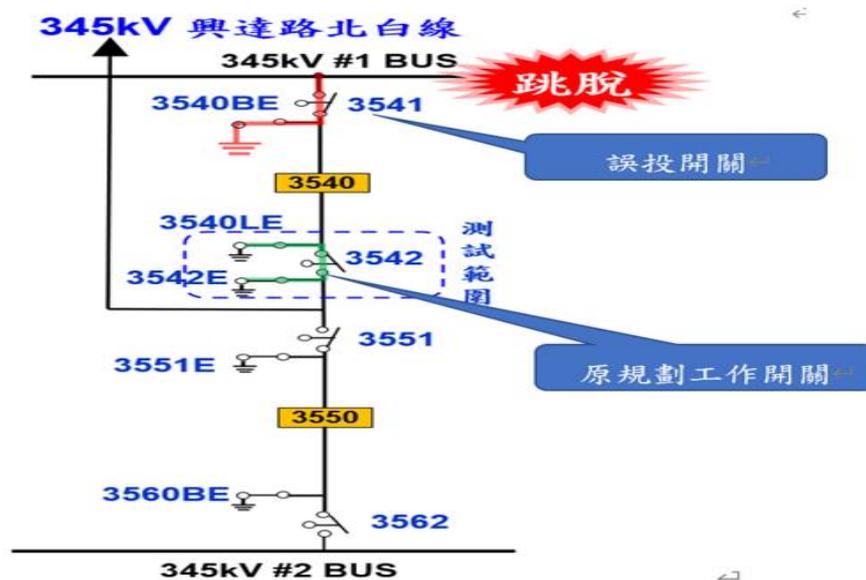
圖3 3542隔離開關接觸電阻量測路徑圖

(三)其中，第4階段，中興電工於完成GIS設備安裝後，於110年5月9日完成低頻耐壓試驗，並提送測試報告書予輸工處南區施工處(下稱南施處)，由南施處委託台電公司綜合研究所(下稱綜研所)進行完工峻驗，同年5月13日上午由南施處與綜研所黃明朝、林○○及中興電工吳○○進行工區內(ES⁴ 3542E-BG絕緣電阻量測與CB 3540、CB 3550功因及動作特性量測)；當日下午，黃明朝為量測隔離開關(DS⁵)3542接觸電阻，在未取得路北E/S監控中心同意下，將汰舊換新後之3540現場控制箱(下稱LCC⁶)聯鎖裝置解鎖⁷，且於14時36分誤操作位於DS 3542上方處之管制設備DS 3541，而造成345kV 1號匯流排接地事故，3542隔離開關接觸電阻量測路徑圖如圖3⁸。

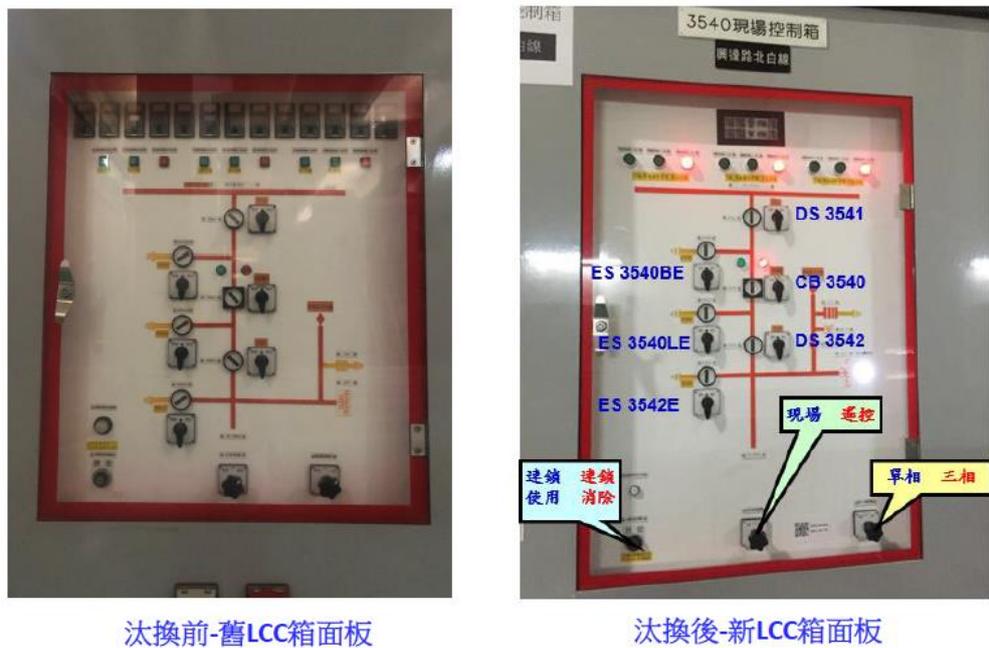
圖4 路北E/S 新、舊3540現場控制箱面板對照(110.4.6安裝完成)

(四)惟查台電公司為防止誤投斷路器及隔離開關而造成事故，訂有「設備閉鎖及復原管制作業程序」、供電單位變電設備運轉手冊。配合路北E/S #1 BUS容量提升前期工程所需，南施處於109年7月1日將DS 3541、ES 3540BE交由高屏供電區營業處(下稱高屏供)接管在案，故高屏供於110年1月18日第4階段工程開工後，針對有電與無電之介面應負標示、上鎖、掛牌及巡視檢查確認等管制責任。本案第4階段GIS及GIL容量提升工程，#1號匯流排於110年3月26日~同年4月6日期間停電，中興電工拆換CB3560及相關DS、ES，並將DS 3541及ES 3540BE控制線改接至新3540 LCC箱，再將新3540 LCC箱轉向，同年4月6日新3540 LCC箱安裝完成，新舊3540現場控制盤照片如圖4，高屏供石○○班長測試DS 3541及3540BE互鎖迴路，並於當日16時許復電。本案DS 3541位於1號匯流排與工區間，為重要管制點，依規定必須閉鎖，且由現場管制負責人(路北E/S石○○)懸掛「閉鎖設備管制卡」，然513事故當天，DS 3541未懸掛閉鎖設備管制卡，操作電源亦未閉鎖，操作氣閥未關閉，綜研所人員欲操作DS3542時，誤投入在其上方之3541，引發匯流排三相接地故障，經濟部「513及517停電事故檢討報告」列舉4個防呆機制失靈(DS 3541操作氣閥應關閉卻未關閉、操作電源應OPEN卻CLOSE、現場控制面板未貼警示膠帶、一人單獨操作)，其中3個屬於高屏供，違反設備閉鎖及復原管制作業程序、變電設備運轉手冊之規定。

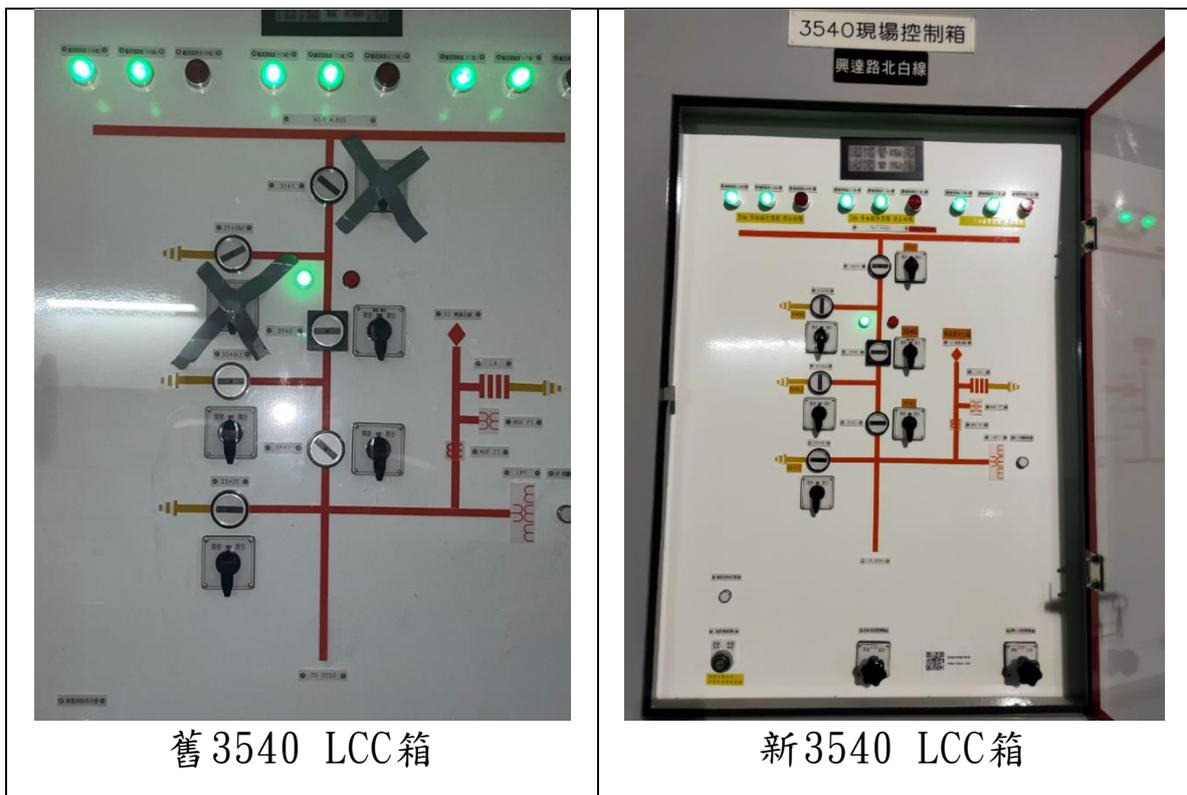
圖5 新、舊3540 LCC箱對照

該表將「控制箱內部檢查」、「控制盤面檢查」及「施工場地巡視」等欄納入斷路器 3540 細部巡視項目，雖每周進行細密巡視，然均打勾代表正常無異狀，相較舊 LCC 箱尚採上鎖、貼膠帶管制作為(如圖 5)，110 年 4 月 6 日新 3540 控制箱轉向，路北維護課完成 DS 3541、ES 3540BE 連鎖測試後復電，由於#1 BUS 送電中，且仍屬工程期間，依規定 3541 應掛卡禁止操作、閉鎖操作電源、新 3540 LCC 箱操作面板上鎖，互鎖/解連鎖鑰匙主動收回控管，惟實際情形是全未到位，細密巡視表全未記載(表 1)，顯示其細密巡視流於形式，聊備一格。

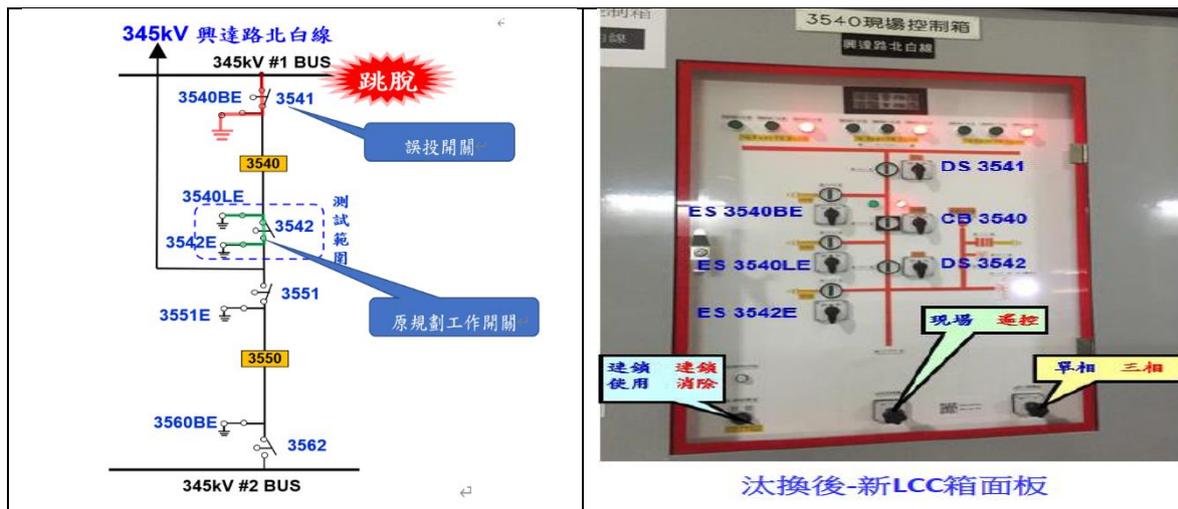
圖6 原規劃測試工作開關與誤投開關及汰換後新LCC箱面板

(二)次查有關3540現場控制箱(興達路北白線)盤面，如圖6。依台電公司111年12月29日函，包含3540斷路器、3541隔離開關、3542隔離開關、3540BE接地開關、3540LE接地開關、3542E接地開關，依據原廠設計，會針對上述除3540斷路器開關以外，規劃電氣互鎖機制。連鎖對象：為3540 LCC盤所有開關設備(3541, 3540BE, 3540LE, 3542, 3542E)。若現場同仁須解除電氣互鎖時，將依據「設備閉鎖及復原管制作業程序」使用鑰匙解鎖，該鑰匙作用：3540 LCC盤連鎖使用或連鎖消除功能。其連鎖使用/解除之管制，台電公司於本院111年9月19日履勘路北E/S前說明略以：「3540 LCC箱為本次工程範圍，因DS 3541一端已併入系統匯流排，故須由運維單位(高屏供)納入管制，另DS3542尚屬工區，因相關操作開關均位於3540 LCC箱體內無法單獨上鎖管制，如工程單位(南施處)需執行涉及DS 3541工作則須經運維單位同意方可執行當日工作。」⁴⁰等語。

行操作。嗣履勘當日、同年10月13日函、10月25日應詢資料、12月29日函及該所112年1月12日接受本院詢問，均改稱工區內未送電之設備可自行操作。要言之，如確屬竣工前未送電之新設備，該所基於測試目的，可自行操作，不需知會運維單位(路北維護課、仁武E/S控制室)，惟本案3540 LCC盤連鎖對象非僅原測試範圍(3540LE、3542、3542E)，工區外之3541, 3540BE亦在其內。量測3542接觸電阻固須解鎖，然一旦解鎖，連同3541、3540BE(區隔送電匯流排與工區之重要介面)也一併解鎖，在此情況下，其有電與停電部分之區隔，尤其重要。況，高屏供已於109年7月1日接管1號匯流排及3541，110年4月6日新LCC箱安裝完成並測試後復電，應控管該3540盤之連鎖鑰匙，台電公司111年12月29日函稱「3542為輸工處南施處工區，綜研所黃明朝當日試驗範圍為3542工區內未送電之設備，汰換後新LCC箱之鑰匙掛置於LCC箱面板上，因3540 LCC箱尚未完全竣工，故工程單位解連鑰匙亦未移交運維單位」云云，尚非可採。再者，綜研所基於3542完工試驗目的，逕行解鎖，雖有其必要性，然依據「供電單位變電設備運轉手冊」，GIS互鎖解除開關之鑰匙使用前必須經過維護課長以上主管同意始得解除互鎖，黃員未經運維單位主管課長同意逕行解鎖，違反供電單位變電設備運轉手冊規定，輕忽解除3541連鎖之嚴重性，加上誤按3541，引發三相接地故障，造成影響400餘萬戶分區輪流停電，確有違失。
