調 查 報 告 (公 布 版)

壹、案由：據訴，台灣電力股份有限公司(下稱台電公司)於110年5月13日分區輪流停電，同年月17日又再度電力吃緊輪流供電，均有人為疏失，而經函查此事故乃肇因於興達火力發電廠事故。同年7月27日又因第二核能發電廠跳機，造成電力吃緊。同年12月初亦接連發生板橋~青年#1連接站電纜燒毀、台北一次變電所5號配電變壓器起火等事故，因而有關台電公司之電力供應、電力調度、電網管理、需求管理、風險管控等防呆機制，及有關各機組運作、歲修、故障修復、電力開發、裝置容量及調度，以及高溫氣候及經濟成長因素，使得用電量攀升之因素等，是否台電公司有充分因應對策，均有通盤調查了解之必要案。

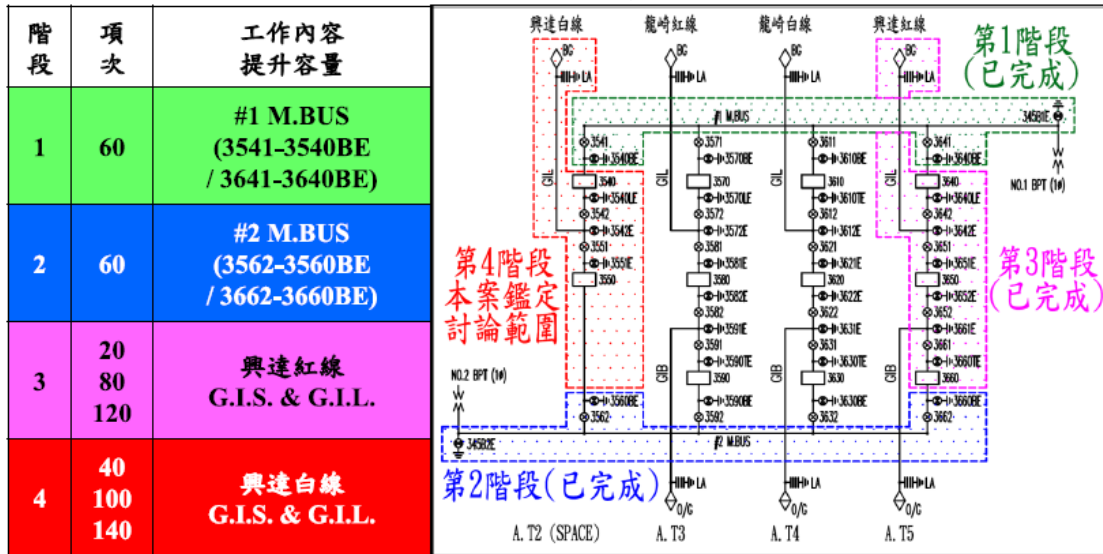
圖2 345kV氣體絕緣開關設備(GIS)及氣體絕緣輸電線路(GIL)購置暨安裝案

- 1、第1階段：更新#1 M. BUS(3541-3540BE/3641-3640BE)，將路北E/S 345kV #1 BUS容量提升為8,000A，於109年7月1日完工加入系統。
- 2、第2階段：更新#2 M. BUS(3562-3560BE/3662-3660BE)，將路北E/S 345kV #1 BUS容量提升為8,000A，於109年9月15日完工加入系統。
- 3、第3階段：興達路北紅線GIS及GIL(各開關及導體)，興達路北紅線GIS容量提升為6,000A，於109年12月29日完工加入系統。
- 4、第4階段：興達路北白線GIS及GIL，興達路北白線GIS容量提升為6,000A，於110年2月18日開工，同年3月19日停電施作，5月31日完工加入系統。

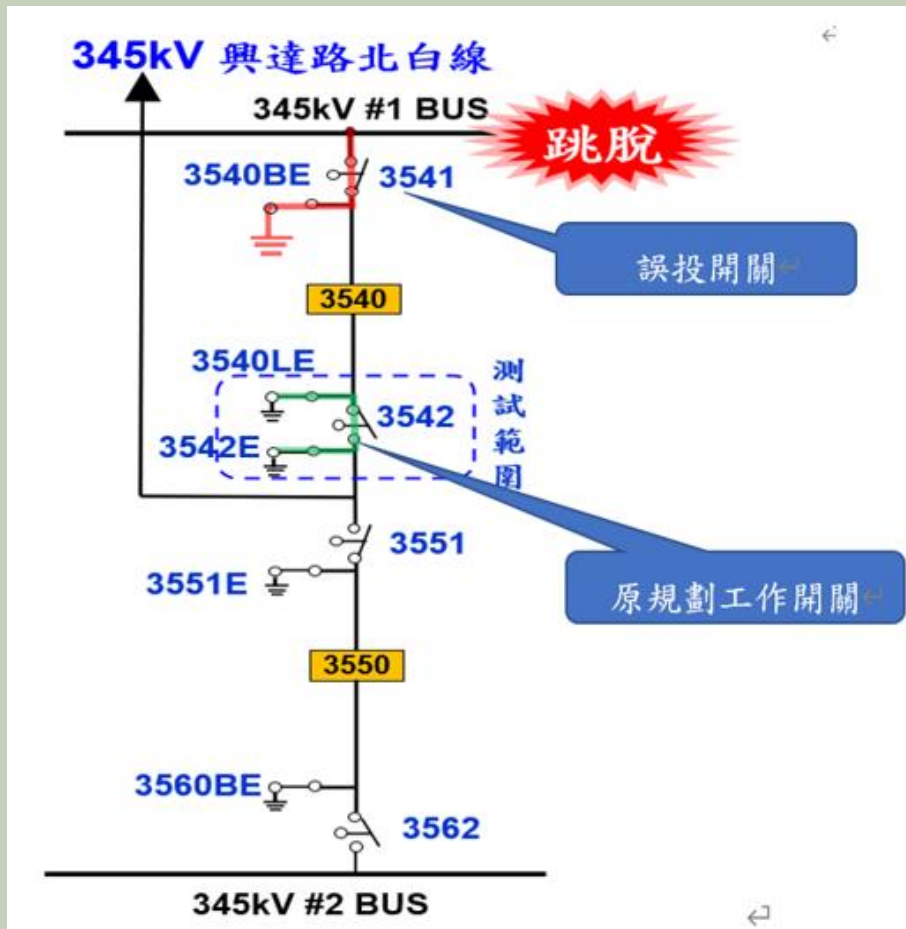
圖3 3542隔離開關接觸電阻量測路徑圖

進行完工峻驗，同年5月13日上午由南區施工處與綜研所黃明朝、林○○及中興電工吳○○進行工區內(ES⁶ 3542E-BG絕緣電阻量測與CB 3540、CB 3550功因及動作特性量測)；當日下午，黃明朝為量測隔離開關(DS⁷)3542接觸電阻，在未取得路北E/S監控中心同意下，將汰舊換新後之3540現場控制箱(下稱LCC⁸)聯鎖裝置解鎖⁹，且於14時36分誤操作位於DS 3542上方處之管制設備DS 3541，而造成345kV 1號匯流排接地事故，3542隔離開關接觸電阻量測路徑圖如圖3¹⁰。

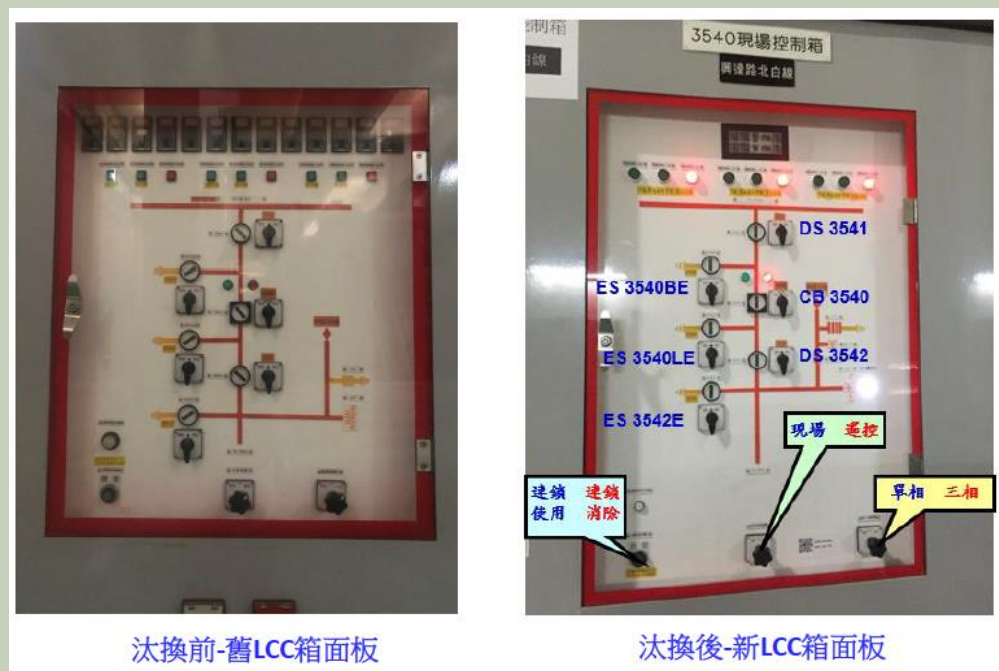
圖4 路北E/S 新、舊3540現場控制箱面板對照(110.4.6安裝完成)

6日新3540 LCC箱安裝完成，新舊3540現場控制盤照片如圖4，高屏供石○○班長測試DS 3541及3540BE互鎖迴路，並於當日16時許復電。本案DS 3541位於1號匯流排與工區間，為重要管制點，依規定必須閉鎖，且由現場管制負責人(路北E/S石○○)懸掛「閉鎖設備管制卡」，然513事故當天，DS 3541未懸掛閉鎖設備管制卡，操作電源亦未閉鎖，操作氣閥未關閉，綜研所人員欲操作DS3542時，誤投入在其上方之3541，引發匯流排三相接地故障，經濟部「513及517停電事故檢討報告」列舉4個防呆機制失靈(DS 3541操作氣閥應關閉卻未關閉、操作電源應OPEN卻CLOSE、現場控制面板未貼警示膠帶、一人單獨操作)，其中3個屬於高屏供，違反設備閉鎖及復原管制作業程序、變電設備運轉手冊之規定。

故時，路北E/S #1匯流排供電中，依設備閉鎖及復原管制作業程序、變電設備運轉手冊，3541必須掛卡禁止操作，且其操作電源須閉鎖，然負責運維之高屏供，110年4月6日3540新LCC安裝完成，測試DS 3541及ES 3540BE互鎖迴路後復電，既未掛卡禁止操作，亦未將操作電源閉鎖及氣閥關閉，使防止人員誤操作之防呆機制皆失靈，致綜研所人員欲操作#3542DS時，誤投入其上方之3541DS開關操作，引發三相接地故障，造成六輪緊急分區輪流停電，影響415餘萬戶，顯有違失。

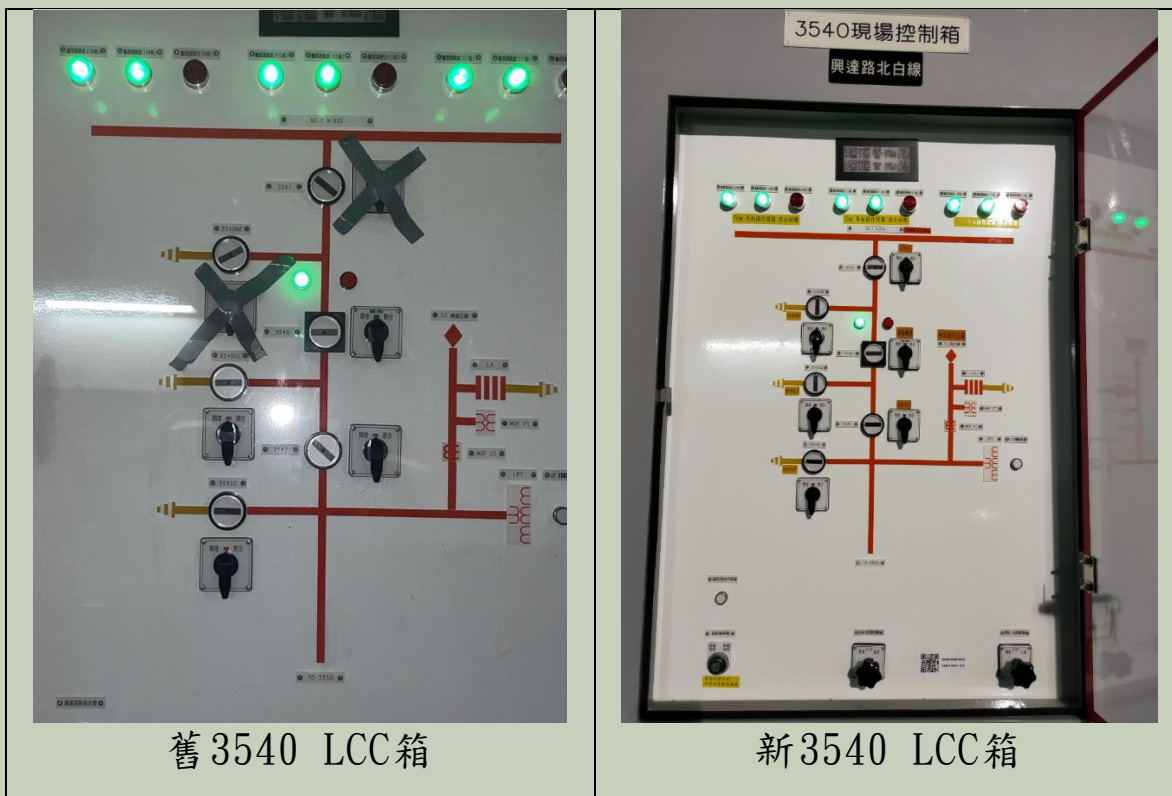
圖5 新、舊3540 LCC箱對照

- (三)惟查南區施工處業於109年7月1日將DS 3541、ES 3540BE²⁹併同容量提升之345kV #1 BUS交由高屏供接管在案。依台電公司供電單位變電設備維護手冊、供電單位變電設備運轉手冊，高屏供接管路北1號匯流排及DS 3541後，應負運維責任，然第4階段工程110年2月18日開工，本院檢視施工期間110年3月、4月及5月路北E/S變電所細密巡視表，該表將「控制箱內部檢查」、「控制盤面檢查」及「施工場地巡視」等欄納入斷路器3540細部巡視項目，雖每周進行細密巡視，然均打勾代表正常無異狀，相較舊LCC箱尚採上鎖、貼膠帶管制作為(如圖5)，110年4月6日新3540控制箱轉向，路北維護課完成DS 3541、ES 3540BE連鎖測試後復電，由於#1 BUS送電中，且仍屬工程期間，依規定3541應掛卡禁止操作、閉鎖操作電源、新3540 LCC箱操作面板上鎖，互鎖/解連鎖鑰匙主動收回控管，惟實際情形是全未到位，細密巡視表全未記載(表1)，顯示其細密巡視流於形式，聊備一格。

電單位變電設備運轉手冊，高屏供接管路北1號匯流排及DS 3541後，應負運維責任，然第4階段工程110年2月18日開工，同年4月6日新3540現場控制箱轉向，路北維護課完成DS 3541、ES 3540BE互鎖測試後復電，稽其事故前2個月之細密巡查紀錄，對於DS 3541應未掛禁止操作卡、閉鎖未電源、新3540 LCC箱操作面板未上鎖，互鎖/解連鎖鑰匙未收回控管等情均未記載，全部打勾表良好，足徵其細密巡視流於形式，未能善盡管制標示上鎖之責，確有違失。

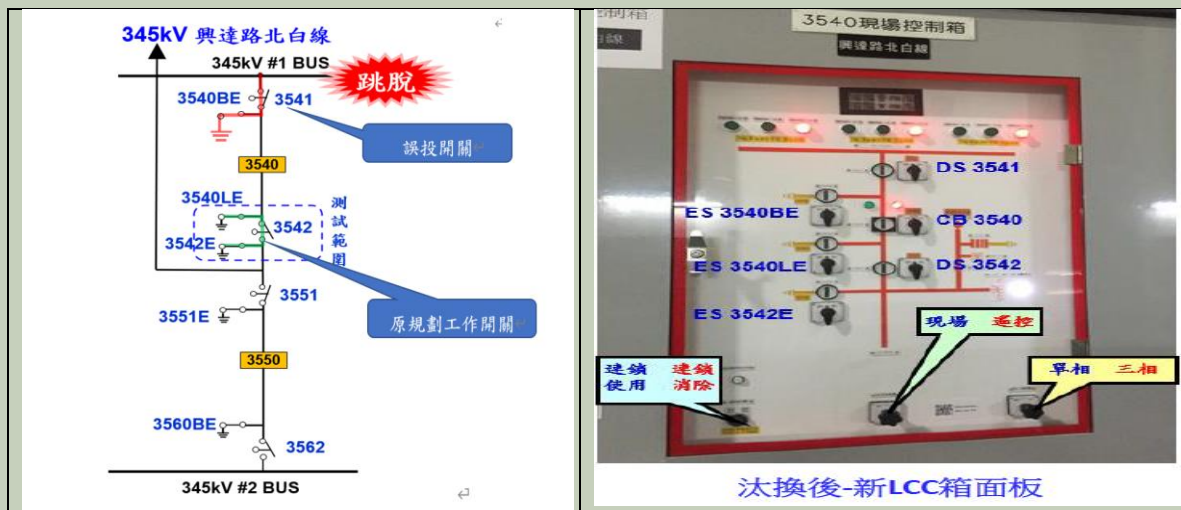
圖6 原規劃測試工作開關與誤投開關及汰換後新LCC箱面板

(二)次查有關3540現場控制箱(興達路北白線)盤面，如圖6。依台電公司111年12月29日函，包含3540斷路器、3541隔離開關、3542隔離開關、3540BE接地開關、3540LE接地開關、3542E接地開關，依據原廠設計，會針對上述除3540斷路器開關以外，規劃電氣互鎖機制。連鎖對象：為3540 LCC盤所有開關設備(3541, 3540BE, 3540LE, 3542, 3542E)。若現場同仁須解除電氣互鎖時，將依據「設備閉鎖及復原管制作業程序」使用鑰匙解鎖，該鑰匙作用：3540 LCC盤連鎖使用或連鎖消除功能。其連鎖使用/解除之管制，台電公司於本院111年9月19日履勘路北E/S前說明略以：「3540 LCC箱為本次工程範圍，因DS 3541一端已併入系統匯流排，故須由運維單位(高屏供)納入管制，另DS3542尚屬工區，因相關操作開關均位於3540 LCC箱體內無法單獨上鎖管制，如工程單位(南區施工處)需執行涉及DS 3541工作則須經運維單位同意方可執行當日工作。」⁴²等語。

尤其重要。況，高屏供已於109年7月1日接管1號匯流排及3541，110年4月6日新LCC箱安裝完成並測試後復電，應控管該3540盤之連鎖鑰匙，台電公司111年12月29日函稱「3542為輸工處南區施工處工區，綜研所黃明朝當日試驗範圍為3542工區內未送電之設備，汰換後新LCC箱之鑰匙掛置於LCC箱面板上，因3540 LCC箱尚未完全竣工，故工程單位解連鎖鑰匙亦未移交運維單位」云云，尚非可採。再者，綜研所基於3542完工試驗目的，逕行解鎖，雖有其必要性，然依據「供電單位變電設備運轉手冊」，GIS互鎖解除開關之鑰匙使用前必須經過維護課長以上主管同意始得解除互鎖，黃員未經運維單位主管課長同意逕行解鎖，違反供電單位變電設備運轉手冊規定，輕忽解除3541連鎖之嚴重性，加上誤按3541，引發三相接地故障，造成影響400餘萬戶分區輪流停電，確有違失。

(四)綜上，綜研所斷路器特性試驗作業程序書規定欠周延，執行人員認為未送電新設備可自行操作，而逕行解鎖，惟3540現場控制箱之連鎖對象非單一，解鎖工區3542之同時亦將鄰接送電匯流排之3541一併解鎖，違反「供電單位變電設備運轉手冊」規定，加上未依「電力設備完工試驗安全作業標準程序書」，確實確認區隔現場有電部分與停電部分，且誤投入3541，終釀513停電事故，顯有違失。

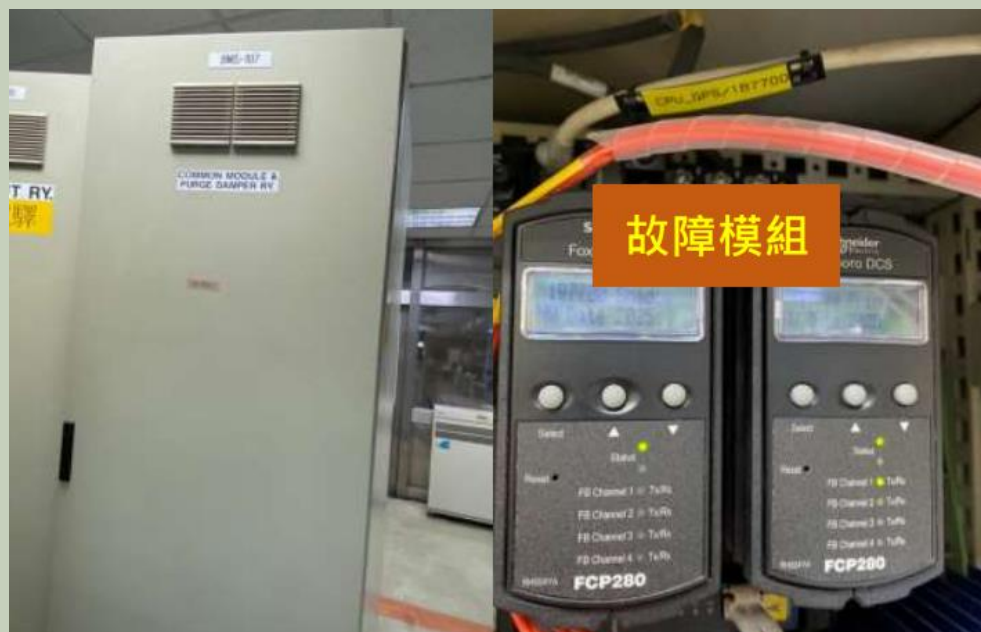
圖7 現場控制箱盤照片

- 1、110年5月17日12時53分興達一號機因燃燒器管理系統控制模組故障(發生故障的模組及所在的控制箱盤照片如圖7)，所有粉煤機跳脫，機組隨即於12時54分跳機。經台電公司緊急更換控制模組並測試完成後，於同日14時29分鍋爐點火重新起動，逐步升溫升壓，每台粉煤機跳脫後須將內部約2噸殘煤清除，受高溫環境影響，人員須每10分鐘輪替作業，使設備恢復正常使用，始於17時38分機組併聯(影響發電時間約4小時44分)，並於20時01分負載升達33.7萬瓩，後續依鍋爐水質狀況提升負載至滿載(50萬瓩)。

(四)台電公司為維持供電正常，相關機組各零組件均須維持正常可用狀態，一有某機件故障，牽連整體供電系統，導致停電事故發生，而產生民怨。本事故之起因係燃燒器管理系統之控制模組故障所致，台電公司本應隨時注意並掌控有否故障情形，大修期間更應了解是否耗損導致故障之可能性，然台電公司卻對此毫無所覺，因而本次事故造成全臺約100萬戶受影響，其中62.5萬戶實施緊急分區輪流停電，迄當日21時40分始全面恢復供電。另本次事故之復電時間竟長達9小時46分，須知停電對於民生供電及工業用電均有非常嚴重的影響，台電公司允應澈底檢討復電工時，以最短時間復電，俾減少對民生及工業之用電衝擊至最低限度。

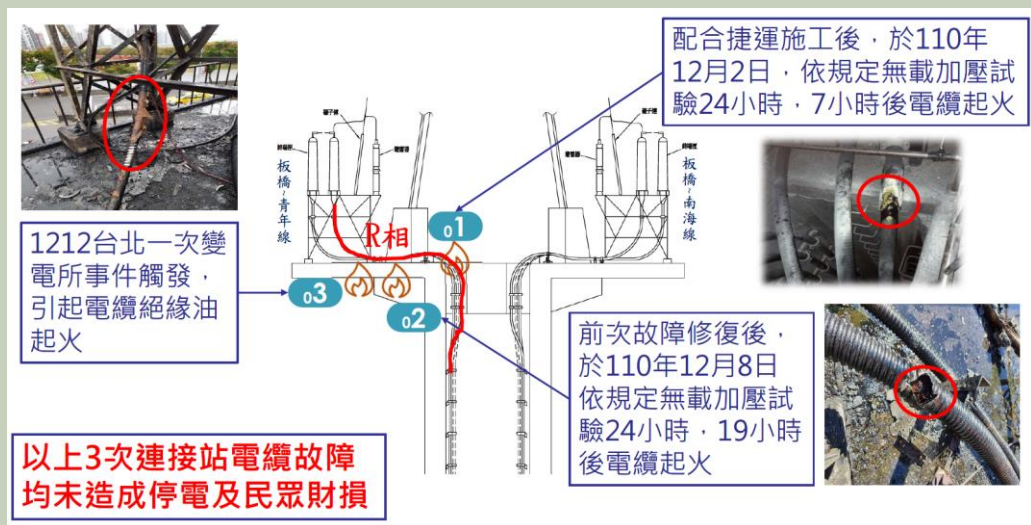
圖12 板橋-青年線連接站充油電纜短期內連續故障起火

- (一)位於新北市中和區福祥路與勝利路口的高壓電塔，板橋~青年線、板橋~南海線共構，如圖12。110年12月2日板橋~青年線#1連接站平台至直井轉彎處R相電纜本體故障起火，據台電公司查復⁴⁹稱，該充油電纜線路配合新北市捷運萬大線工程施工，更換M13~M14區間充油電纜完成後，依規定實施無載加壓試驗，惟於加壓7小時後故障起火⁵⁰；此故障線路於同年7月修復完成後，依規定於次(8)日進行無載加壓試驗24小時，惟於加壓19小時後(110年12月8日)故障，與1202事故點不同，1208事故點為#1連接站台架下方R相電纜本體故障起火；110年12月12日之事故則係台北一次變電所5號配電變壓器故障時，該線路架空部分係與161千伏板橋~南海線共架，因故障電流流經板橋~南海線時，在板橋~青年線引起突升感應電壓，又造成該連接站原事故點電纜殘餘絕緣油起火。台電公司嗣於110年12月13日邀集專家學者檢討，均認為該火災應為臺北停電事故發生大故障電流及其遮斷瞬間造成之暫態過電壓，而經由板橋~青年線致使該連接站原事故點故障電纜殘餘絕緣油起火導致。

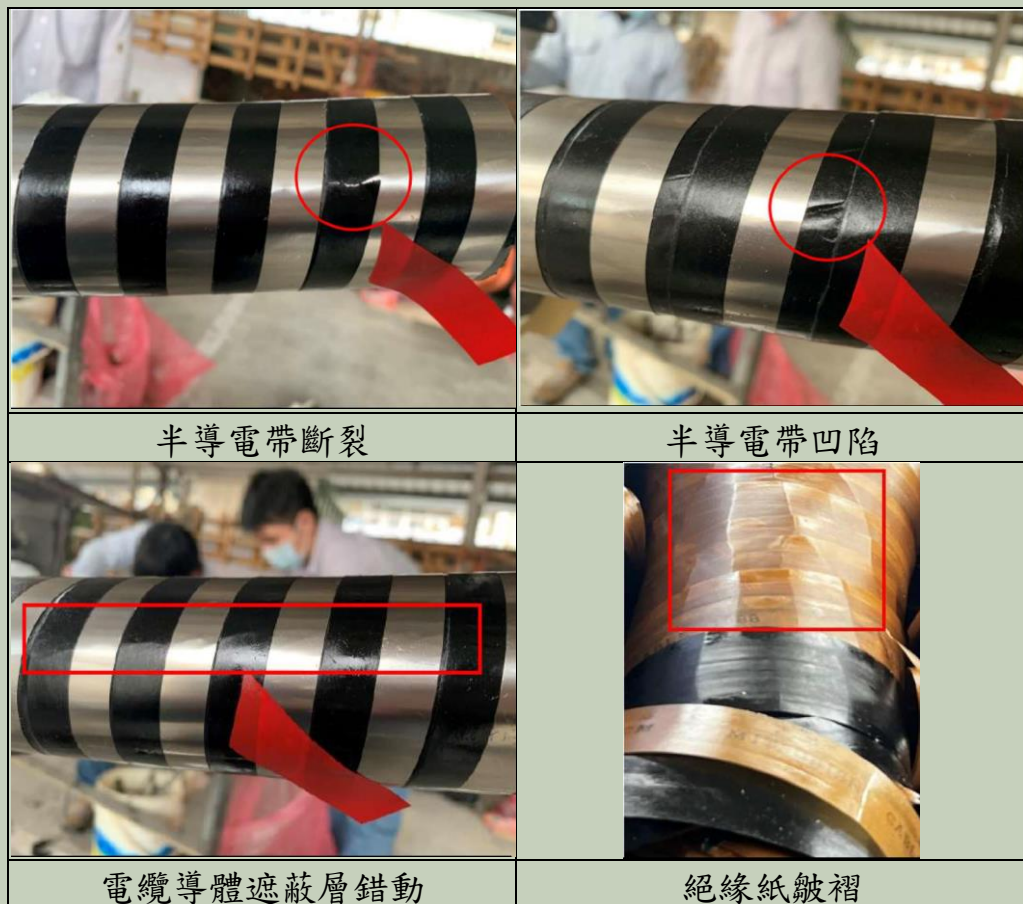
圖13 老舊線路

(二)據台電公司復稱，該3次火災事故主因，係該線路已使用30年為老舊線路，潛藏絕緣劣化因子(如溫度、電應力)，難以有效檢測，且歷經多次事故後，因高溫及故障時產生之電應力錯動造成所致，如圖13。

(四)綜上，板橋~青年線#1連接站因已使用30年之老舊線路，其絕緣持續劣化，嗣因高溫及故障時產生之電應力錯動，致連續造成電纜起火。台電公司應全面檢視並加速老舊線路汰換計畫，以防類似事故發生。

(三)經查，台電公司於事故發生後，檢討係該線路使用已達30年，隨著運轉時間絕緣持續劣化，該公司將加速排定老舊充油電纜汰換計畫，在全線尚未汰換前，採取下列改善對策以防止類似事故再度發生：

1、評估引進電纜的阻尼交流電壓(Damped AC Voltages, DAC)試驗技術，針對老舊電纜進行絕緣劣化狀態檢測。

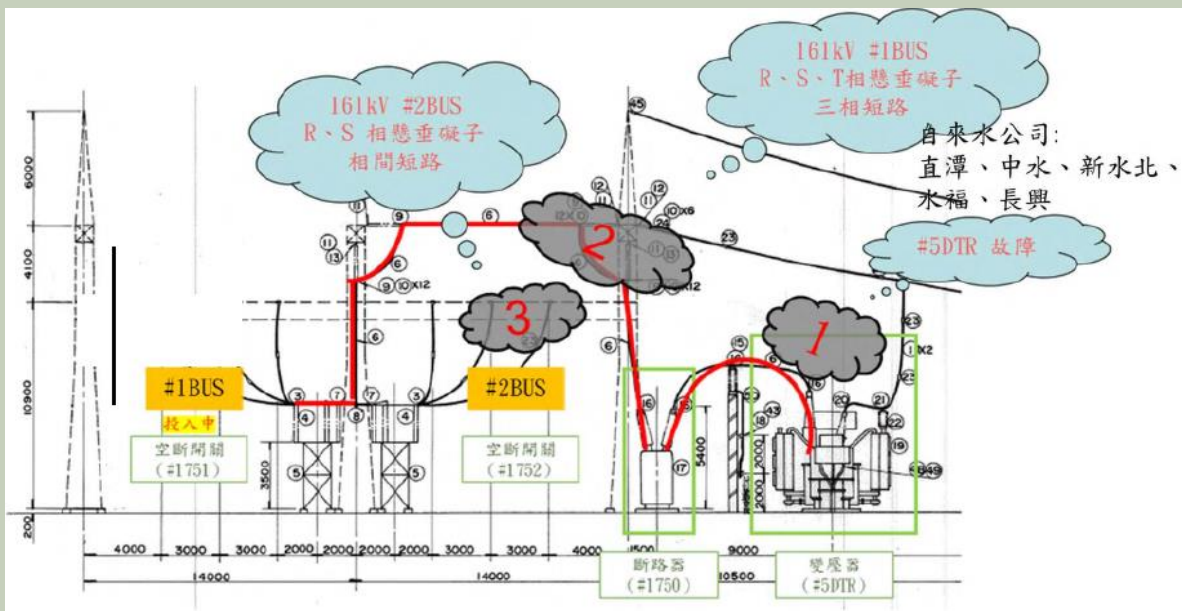
圖14 台北一次變電所5號配電變壓器事故示意圖

匯流排礙子汙損及礙子間空氣絕緣下降發生閃絡，造成台北一次變電所16萬1千伏喪失供電能力，連帶造成6萬9千伏全停電，最終導致台北一次變電所整所停電(如圖14)，影響臺北市文山區、新北市深坑區、石碇區、新店區、中和區、永和區，影響一般用戶305,418戶，特高壓用戶12戶。台北區域調度中心於當(12)日上午9時44分聯絡台北南區營業處將停電饋線負載轉供，並通知消防隊滅火處理，經過緊急搶救後，於上午10時26分撲滅火源。事故發生後，台電公司立即成立緊急應變中心，同時調度運轉，將台北一次變電所轄區負載，改由鄰近送電中變電所供電，始於上午9時47分起陸續恢復送電，9時53分恢復約27萬戶用戶供電，復電率達9成，最後於13時7分全數恢復送電。

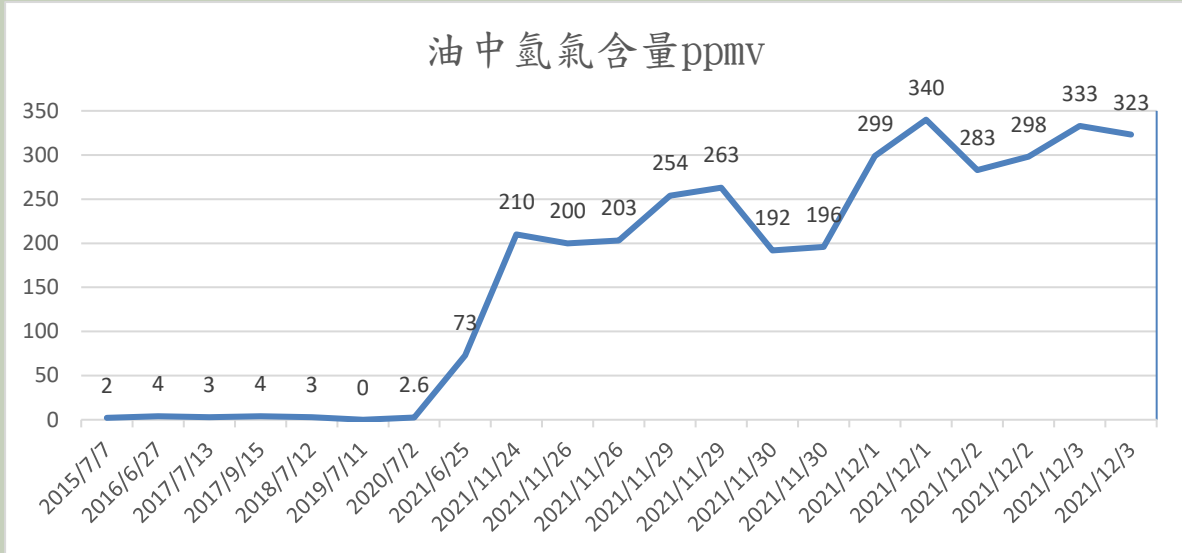
圖15 油中氫氣含量檢測圖

(四)本次事故經台電公司邀請各相關機關人員及專家學者辦理3次鑑定會議，其事故肇因確認為，電力變壓器經22年長期運轉，其絕緣存在自然老化現象，故不排除5號變壓器絕緣材料有逐年老化現象，加上暫態過電壓等複合因素，故此次內部故障應屬潛在設備老化個案。惟台電公司「油中氣體分析標準」太老舊，未及時確認發現原因，台電公司非僅視單次檢測符合標準判斷，而未比對前次與當次的數據變化。台電公司檢討報告稱，110年11月24日之「油中氣體分析」結果，發現「氫氣突增」3倍，並自同
