調查報告

壹、案由：113年4月3日上午7時58分發生強震後，新北捷運環狀線板新站至橋和站間之軌道，疑似有11處發生位移受損情事，初步評估橋梁復原工程約需花費新臺幣4億餘元，且預估至少要修復1年以上。究軌道位移之原因為何？有無涉及設計、施工或維護不良等人為因素？均有深入瞭解之必要案。

案名：113年4月3日花蓮地震致新北捷運環狀線多處橋梁位移、軌道變形及設施受損案。

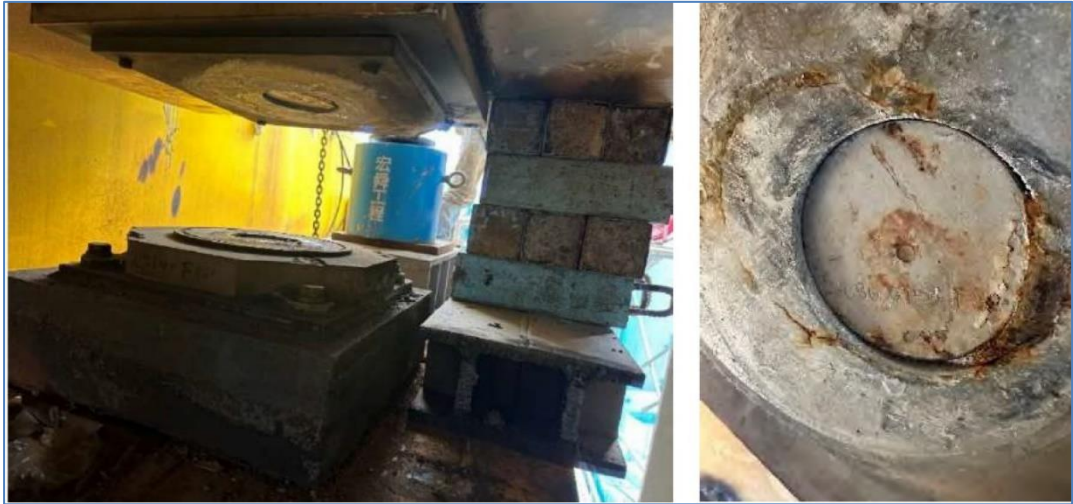
(三)經查本案施工單位所繪製之施工圖，顯示其調坡板銑孔深度僅5mm深度(如圖1所示)。惟現場調查時，量測調坡板銑孔深度達41mm(如圖2所示)，即實際銑孔深度遠大於施工圖規定之值。如此將造成插銷上方有36mm的贅餘空間，連同施工圖要求的5mm結合深度(共計41mm)，完全足以容納高度僅40mm的插

圖3 P1216鋼箱梁頂升後插銷卡在上盤之照片

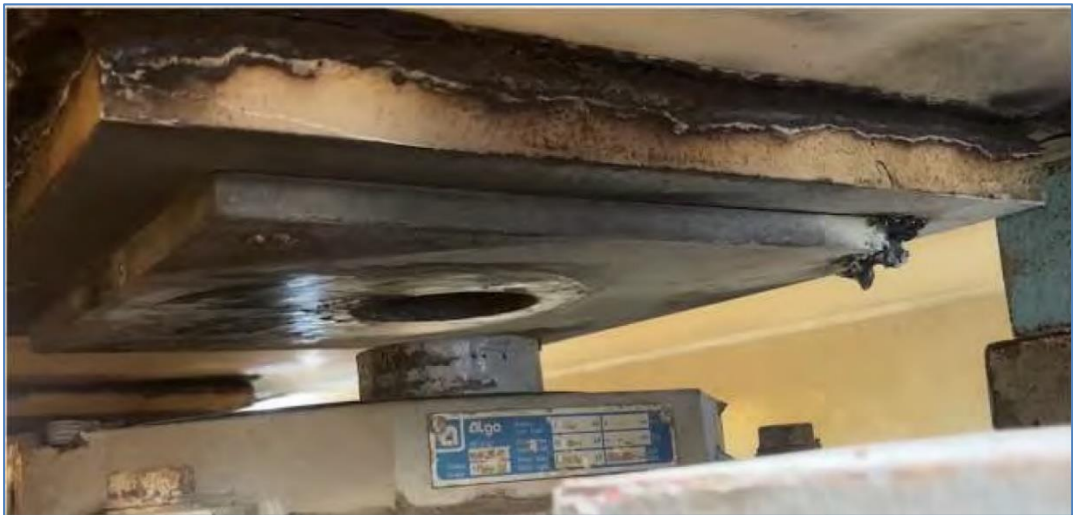
圖4 P1216上、下盤錯位後，鋼箱梁頂升後插銷掉落之照片

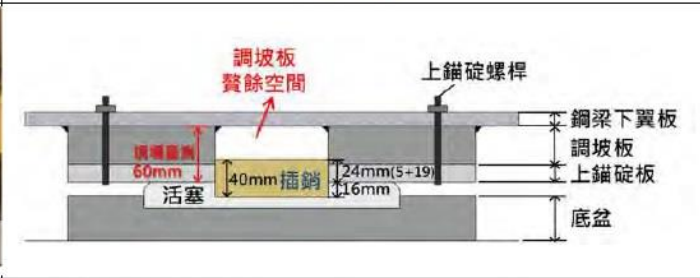
<p>插銷卡上錨碇板及調坡板</p>	<p>TYPE A</p>

<p>調坡板 贅餘空間 上錨碇螺桿 銅梁下翼板 調坡板 上錨碇板 底盆 頂端高度 60mm 40mm 插銷 24mm(5+19) 16mm 活塞</p>

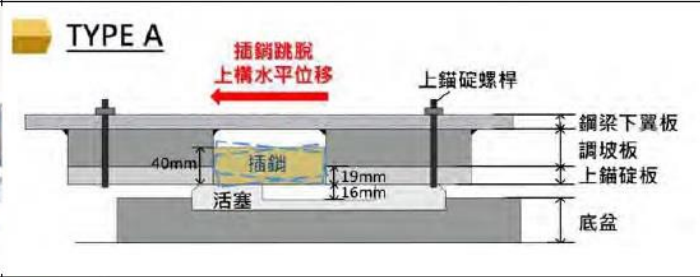
<p>插銷掉落</p>	<p>TYPE B</p>

<p>插銷跳脫 上構水平位移 上錨碇螺桿 銅梁下翼板 調坡板 上錨碇板 底盆 40mm 插銷 19mm 16mm 活塞</p>

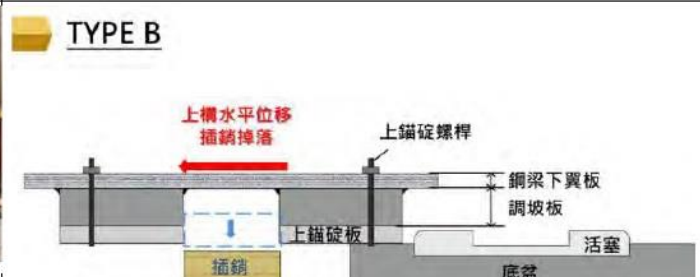
<p>上構水平位移 插銷掉落 上錨碇螺桿 銅梁下翼板 調坡板 上錨碇板 底盆 插銷 活塞</p>

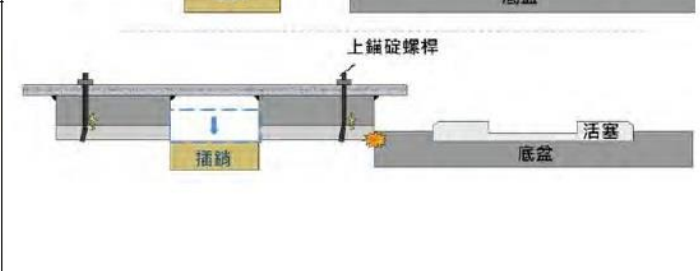
<p>上錨碇螺絲斷裂</p>

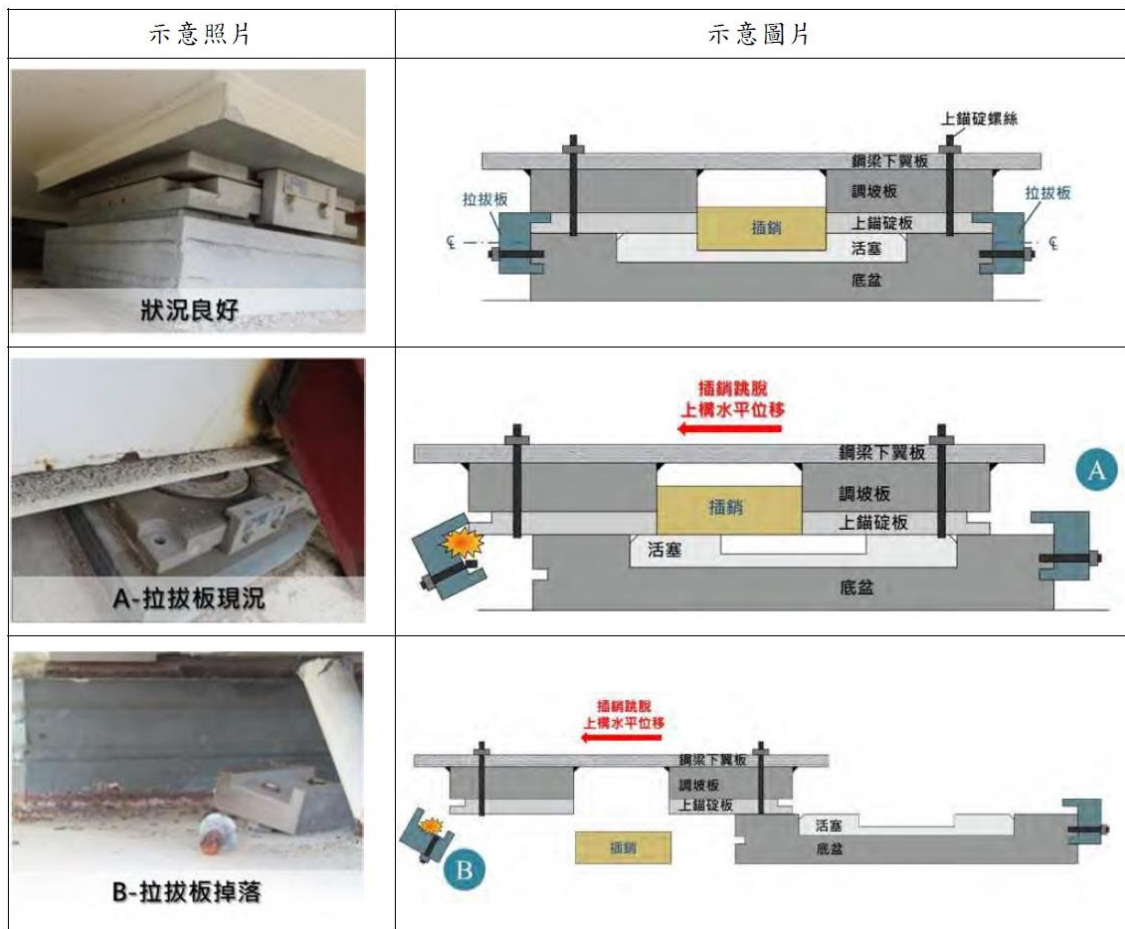
- 1、簡支梁段：破壞位置皆位於鉸接端，主因為鉸接端調坡板銑孔時產生贅餘空間，在地震力作用下插銷跳脫至贅餘空間而造成。因束制水平位移之插銷失效，導致該支承其餘構件破壞，如上錨碇螺桿與拉拔板螺栓等。
- 2、連續梁段：主因為鉸接端調坡板銑孔時產生贅餘空間，在地震力作用下插銷跳脫至贅餘空間而造成。主要承受地震力之鉸接端插銷失效後，力量傳遞至活動端，活動端支承因無法承受地震造成之破壞，進而產生相對位移。
- 3、景安段：主因為鉸接端調坡板銑孔時產生贅餘空間，在地震力作用下插銷跳脫至贅餘空間而造成。主要承受地震力之鉸接端插銷失效後，力量傳遞至活動端，活動端支承因無法承受地震造成之破壞，進而產生相對位移。

圖6 拉拔板損傷示意圖

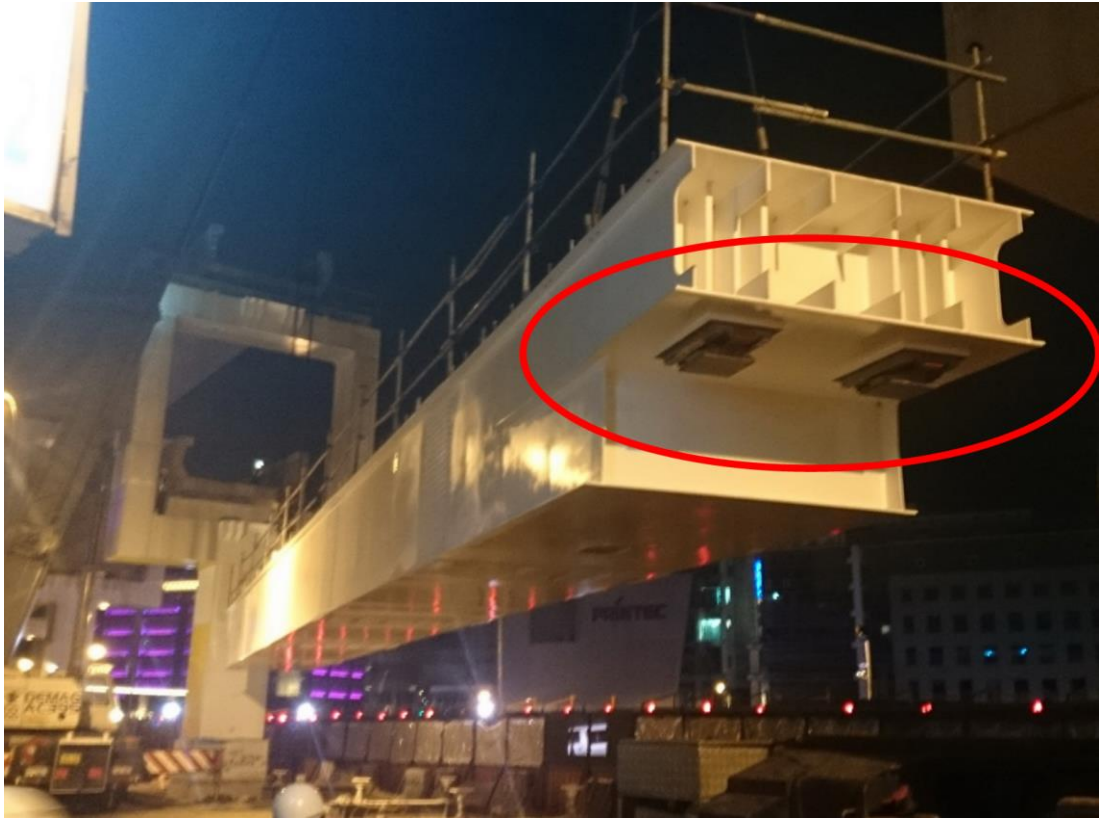
- 1、本工程支承成品總計888組，依生產排程分成6批進行抽驗，試驗單位為國立臺灣科技大學結構力學實驗室，成品抽驗合格後，分批進場安裝。安裝依施工規範辦理支承型式、安裝位置及水平誤差等項目等檢驗停留點查驗。
- 2、調坡板係介於大梁與支承間之非主要構造物，由施工廠商設計及於工廠組立完成，現場吊裝時為隱蔽部分(如圖7)，並非檢驗停留點。依結構學會分析報告，調坡板應以5mm的深度與插銷緊密結合，實際現況卻是調坡板被銑穿，係屬廠商施工瑕疵責任。
- 3、支承查驗均依施工規範第0582A章「高架結構支承」之規定辦理查驗，施工檢驗停留點查驗計有支承型式、安裝位置及水平誤差等項目，並無調坡板項目，且國內相關高架橋工程(公路局、鐵路局花東鐵路、淡江大橋、安坑輕軌、捷運三鶯線、台中捷運、捷運文湖線、捷運萬大線二期等工程)與工程會鋼結構橋梁安裝計畫書安裝查驗重點，調坡板皆未列為查驗項目。

圖7 橋梁吊裝時調坡板已與支承結合，屬隱蔽部分

- 1、書面資料p.118「中華工程股份有限公司盤式支承施工自主檢查表」及p.117「臺北市政府捷運工程局東區工程處盤式支承安裝施工品質抽查紀錄表」，均無調坡板項目。經本次災害，該局業於113年12月13日以北市捷工字第1133024973號函新增「盤式支承工程施工流程圖」、「盤式支承工程施工抽查標準表」及優化「盤式支承(鋼構橋或RC橋)施工品質紀錄表」，後續將於「工務管理使用手冊」中新增「盤式支承工程」抽查作業及相關使用表單。由於盤式支承與調坡板接合型式因涉及各專業分包廠商不同型式之設計，所屬工程處於工程審驗檢核時，須督促施工廠商務必列入盤式支承自主檢查表之檢驗項目。

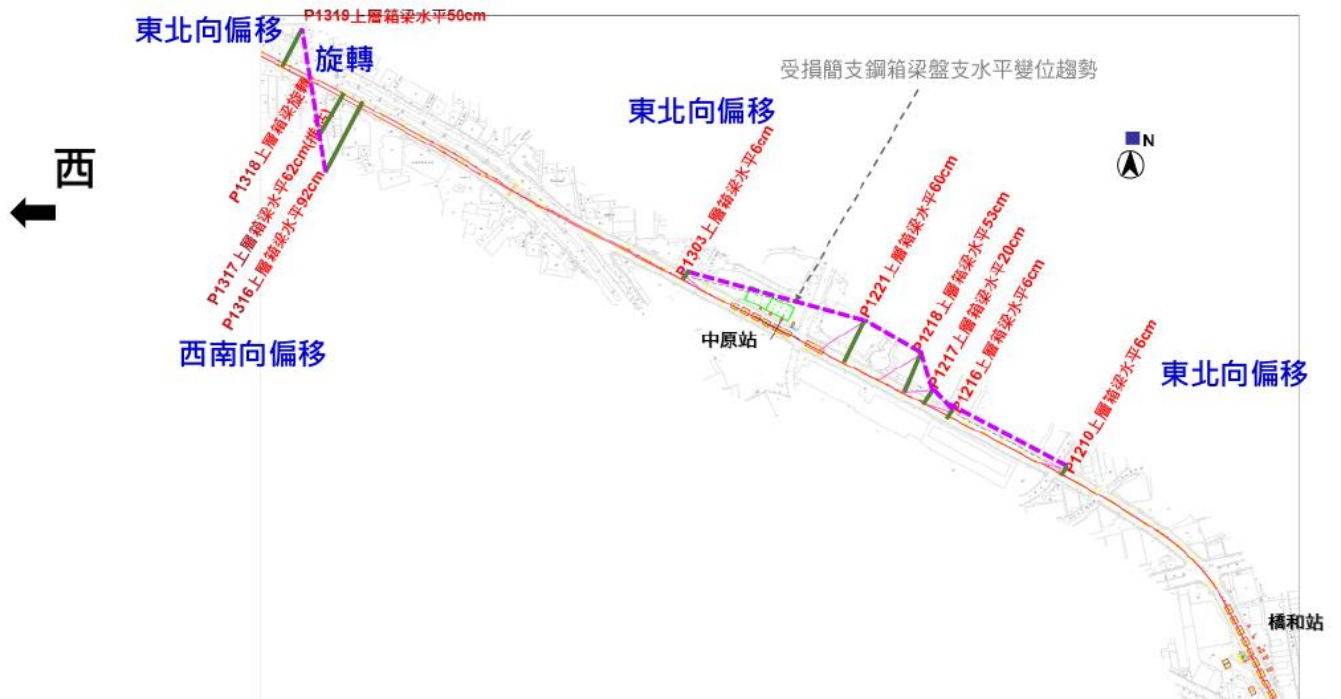
及防落設施規定移至8.5節，但條文內容仍與95年版大同小異，依舊未明確規範防落設施具體形式(名稱)、內涵、功用、設置方式等，且依舊僅針對縱向(行車)方向規定。據新北捷運局簡報資料，本次0403地震造成11處鋼箱梁產生錯位、軌道變形，其中5處位於橋和站與中原站間，5處位於中原站與板新站間，剩餘1處則在景安站附近。鋼箱梁最大位移量達到92cm(如圖8所示)，致軌道變形斷裂，所幸當時並無列車在災損路段運行，否則後果不堪想像。

圖8 鋼箱梁位移方向示意圖
