糾正案文

壹、被糾正機關：臺北市政府。

貳、案由：新北捷運環狀線板新站至景安站區間於0403地震中發生多處鋼箱梁位移、盤式支承損壞等嚴重災情，肇因於施工單位中華工程未按圖施作，將調坡板銑穿，致插銷跳脫；臺北捷運局身為工程主辦機關，未盡施工督導及履約管理之責，核有重大違失。另臺北捷運局所屬第一區工程處（時為東區工程處）自辦監造，未依規定善盡監造責任，就隱蔽部分訂定檢驗停留點、監督施作、先行查驗並記錄存證；主辦機關臺北捷運局亦未善盡督導之責，與所屬第一區工程處共同落實第二級品管，致生重大災損，亦有違失，爰依法提案糾正。

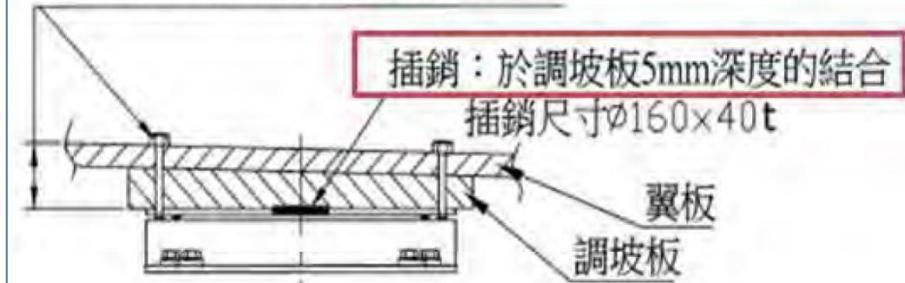
圖1 施工圖調坡板銑孔深度圖

(三)經查本案施工單位所繪製之施工圖，顯示其調坡板銑孔深度僅5mm深度(如圖1所示)。惟現場調查時，量測調坡板銑孔深度達41mm(如圖2所示)，即實際銑孔深度遠大於施工圖規定之值。如此將造成插銷上方有36mm的贅餘空間，連同施工圖要求的5mm結合深度(共計41mm)，完全足以容納高度僅40mm的插銷，使得地震下有機會因搖晃而整體彈跳至活塞上方銑孔內，致使插銷喪失上錨碇版和下方活塞盤間剪力傳遞功能，進而產生上、下盤錯位。據執行支承現況調查的新北市土木技師公會將災損橋梁頂升後果然發現，插銷在地震力作用下脫離活塞，卡在盤式支承上盤或因上下盤錯位後、掉落至帽梁上，其二種態樣照片如圖3、圖4所示，破壞機制示意如圖5。另外，插銷跳脫亦造成拉拔板損壞，如圖6所示。

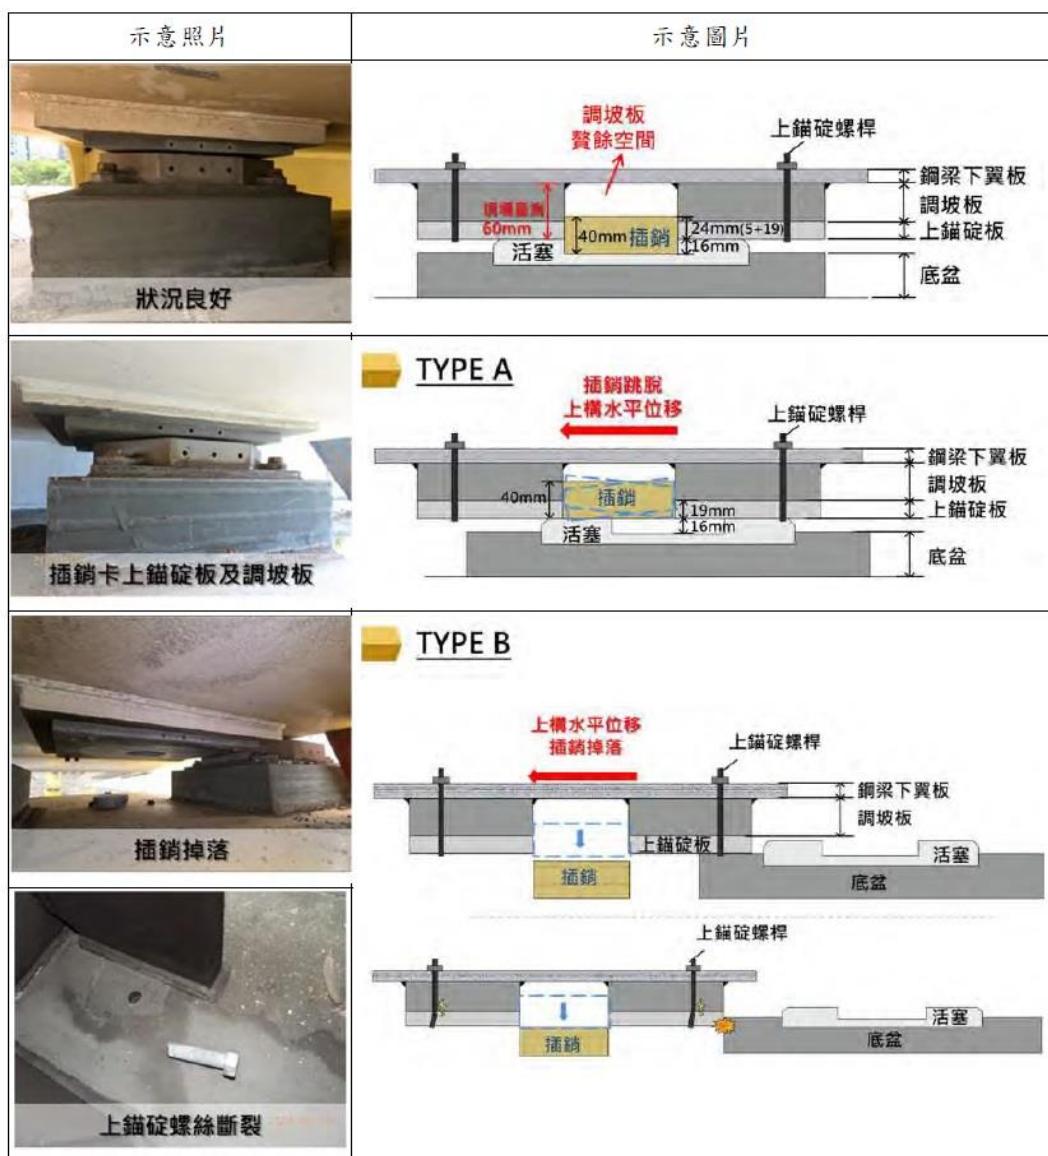
圖5 支承插銷跳脫樣態分類示意圖

- 1、簡支梁段：破壞位置皆位於鉸接端，主因為鉸接端調坡板銑孔時產生贅餘空間，在地震力作用下插銷跳脫至贅餘空間而造成。因束制水平位移之插銷失效，導致該支承其餘構件破壞，如上錨碇螺桿與拉拔板螺栓等。
- 2、連續梁段：主因為鉸接端調坡板銑孔時產生贅餘空間，在地震力作用下插銷跳脫至贅餘空間而造成。主要承受地震力之鉸接端插銷失效後，力量傳遞至活動端，活動端支承因無法承受地震造成之破壞，進而產生相對位移。
- 3、景安段：主因為鉸接端調坡板銑孔時產生贅餘空間，在地震力作用下插銷跳脫至贅餘空間而造成。主要承受地震力之鉸接端插銷失效後，力量傳遞至活動端，活動端支承因無法承受地震造成之破壞，進而產生相對位移。

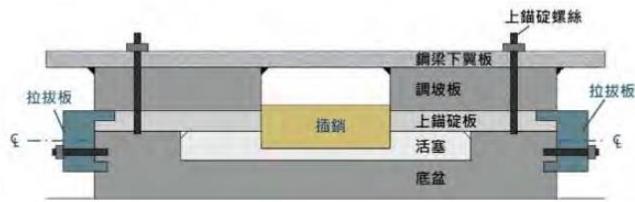
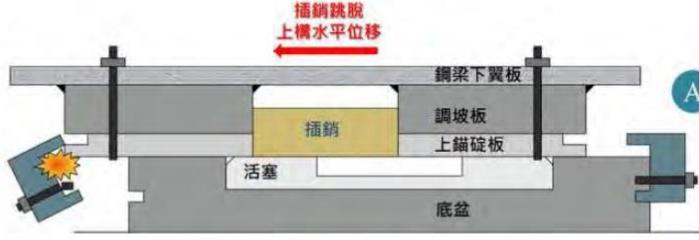
圖6 拉拔板損傷示意圖

A-拉拔板現況

B-拉拔板掉落

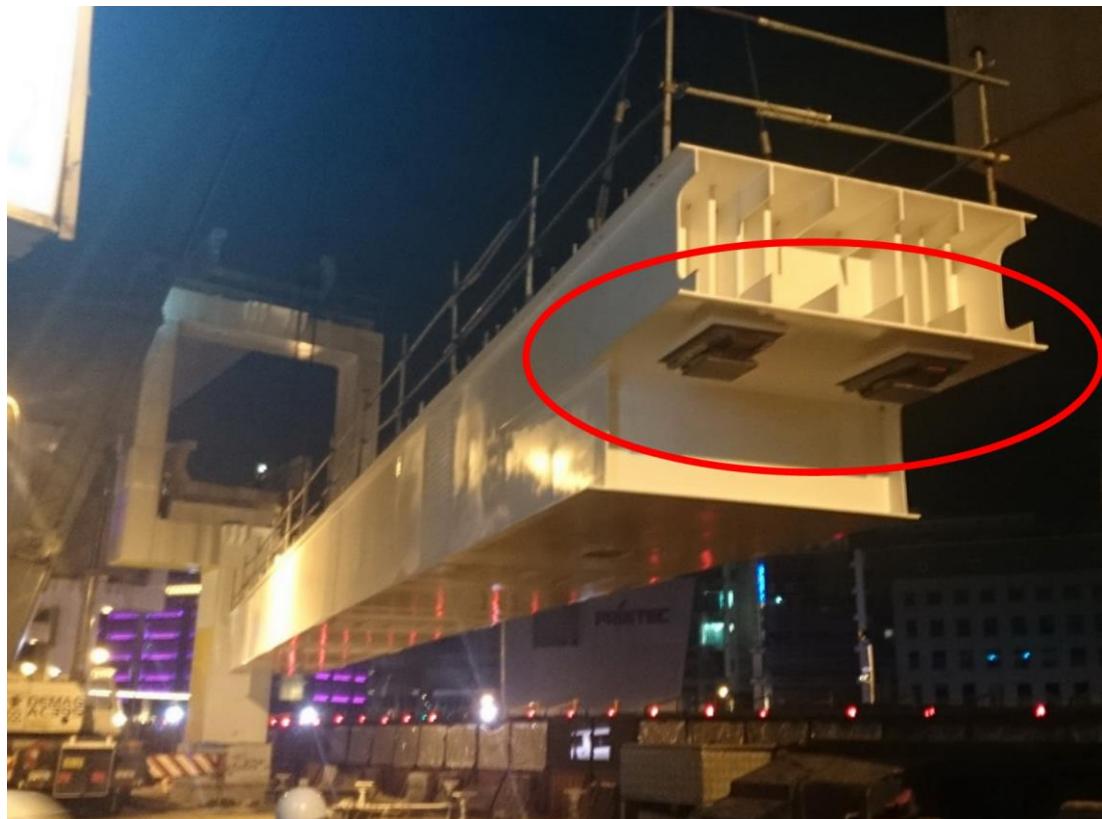
- 1、本工程支承成品總計888組，依生產排程分成6批進行抽驗，試驗單位為國立臺灣科技大學結構力學實驗室，成品抽驗合格後，分批進場安裝。安裝依施工規範辦理支承型式、安裝位置及水平誤差等項目等檢驗停留點查驗。
- 2、調坡板係介於大梁與支承間之非主要構造物，由施工廠商設計及於工廠組立完成，現場吊裝時為隱蔽部分(如圖7)，並非檢驗停留點。依結構學會分析報告，調坡板應以5mm的深度與插銷緊密結合，實際現況卻是調坡板被銑穿，係屬廠商施工瑕疵責任。
- 3、支承查驗均依施工規範第0582A章「高架結構支承」之規定辦理查驗，施工檢驗停留點查驗計有支承型式、安裝位置及水平誤差等項目，並無調坡板項目，且國內相關高架橋工程(公路局、鐵路局花東鐵路、淡江大橋、安坑輕軌、捷運三鶯線、台中捷運、捷運文湖線、捷運萬大線二期等工程)

圖7 橋梁吊裝時調坡板已與支承結合，屬隱蔽部分

1、書面資料p. 118「中華工程股份有限公司盤式支承施工自主檢查表」及p. 117「臺北市政府捷運工程局東區工程處盤式支承安裝施工品質抽查紀錄表」，均無調坡板項目。經本次災害，該局業於113年12月13日以北市捷工字第1133024973號函新增「盤式支承工程施工流程圖」、「盤式支承工程施工抽査標準表」及優化「盤式支承(鋼構橋或RC橋)施工品質紀錄表」，後續將於「工務管理使用手冊」中新增「盤式支承工程」抽査作業及相關使用表單。由於盤式支承與調坡板接合型式因涉及各專業分包廠商不同型式之設計，所屬工程

處於工程審驗檢核時，須督促施工廠商務必列入盤式支承自主檢查表之檢驗項目。
