## 調查報告（公告版）

壹、案由：陸軍第六軍團第三地區支援指揮部基隆祥豐營區於112年7月24日進行120公厘迫擊砲技術檢查作業，發生爆炸意外，致多名官兵輕重傷後，現場疑使用官兵自購之止血帶進行急救。究爆炸原因為何？現場人員有無落實相關作業程序？砲彈是否已逾使用年限？為何官士兵需要自購止血帶等情，均有深入瞭解之必要案。

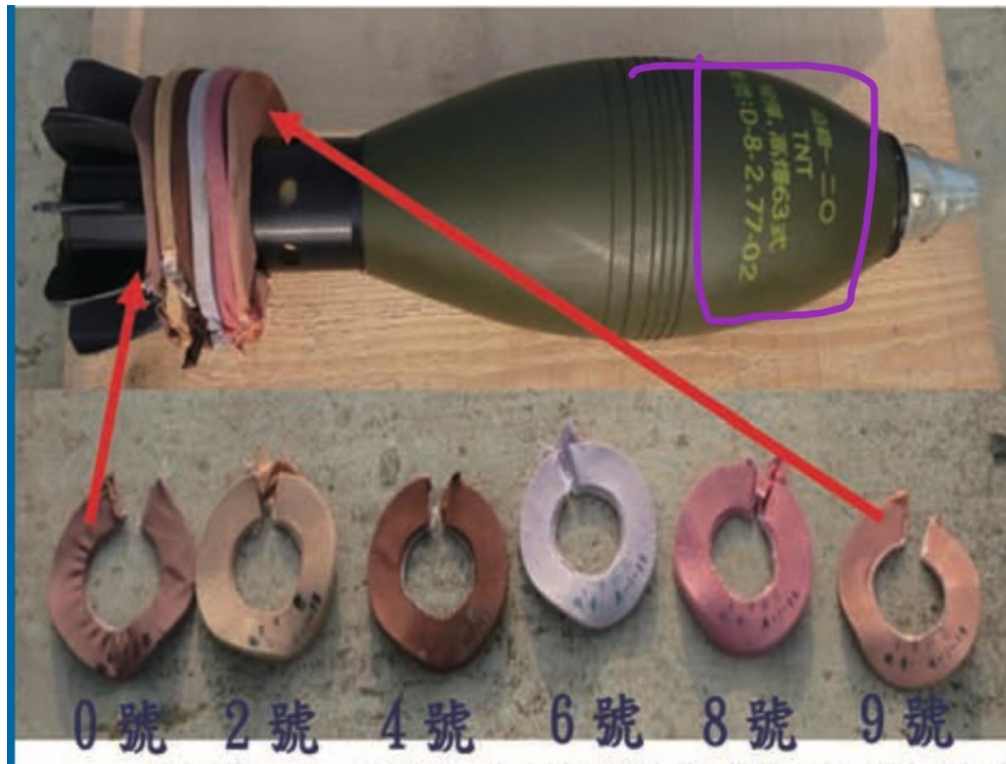
圖1 120迫砲批號彈藥外觀

(二)次查批號的意義是用來管制彈藥的品質，凡在相同之因素下(同一物料、同一工作人員、同一工作環境)製造者，可訂為(賦予)同一批號，以表示製造的廠家、出廠序號(批別)、彈種及出廠日期等，如圖1，陸軍彈藥鑑整手冊(上冊)03003訂有明文，以筆案批號D-9-4為例，第一組(D)代表製造廠家之識別符號(D為202廠代號)，第二組(9)代表系統編號，第三組(4)代表出場序號。本院為瞭解國防部112年9

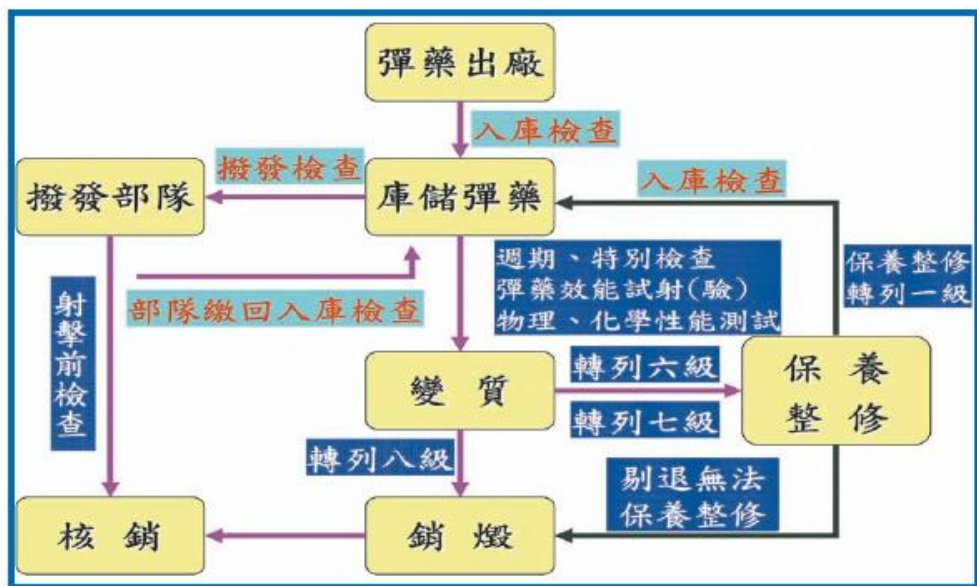
圖2 彈藥壽期管理技術檢查

與彈藥技術檢查。彈藥壽期管理技術檢查，如圖2。凡彈轉列七級，應送保養檢修。

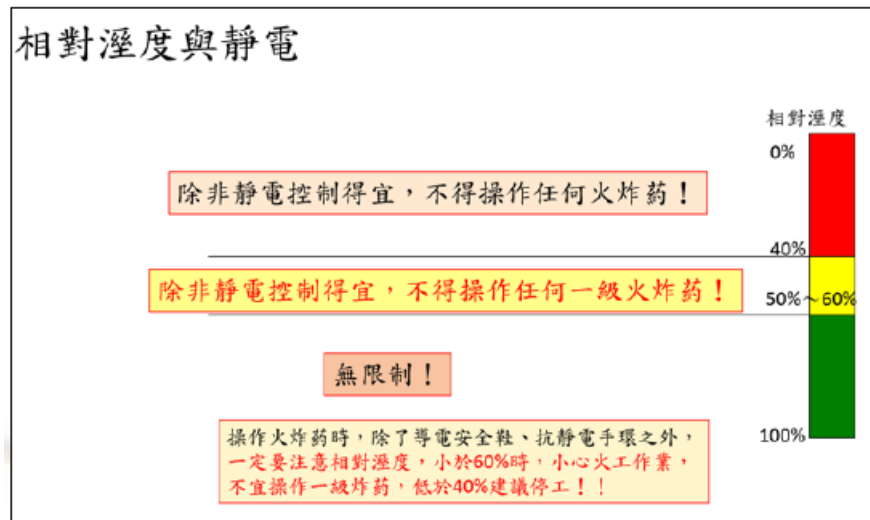
圖3 火工作業相對濕度要求圖

〈1〉依火工作業建議相對濕度需於60%以上為宜，詳如圖3。相對濕度40%-60%，除非靜電控制得宜，不得操作任何一級火炸藥！

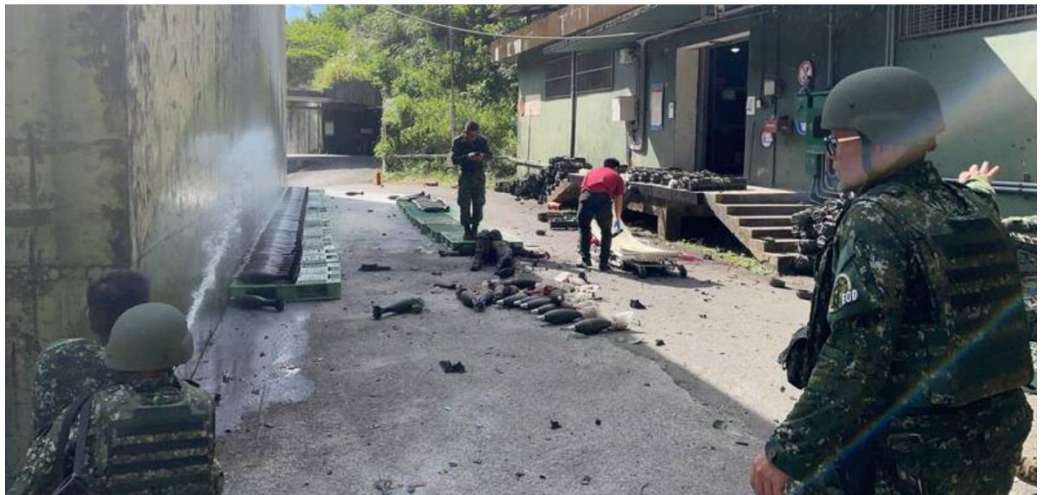
圖4 爆炸現場照片

(二)查陸軍六軍團三支部基隆分庫(祥豐營區)於112年7月24日下午執行120公厘迫砲高爆彈(批號D-9-4)檢分作業，當日計畫檢分485發(含440發高爆彈及45發訓練彈)，1512時於執行至第189發時肇生爆炸，造成7員輕傷、尹○、洪○○等2員重傷，爆炸現場照片如圖4。經陸軍司令部納編陸勤部、中科院系製中心、軍備局生產製造中心第202廠(下稱202廠)及國防大學理工學院編成專案小組調查肇因，

於同年8月29日提出調查報告，排除環境、作業紀律、人員訓練等因素，研判可能肇因為引信、彈裝藥老舊質變，致異常作用發生彈藥弱爆。陸軍後勤處112年8月30日於上呈司令簽說明三之(三)並稱「『彈體裝藥藥性異常』肇因驗證，檢測照案同批彈藥引信螺牙處發現有浮藥，均屬彈藥長期久儲而形成浮藥顆粒變小或結晶，產生撞擊、摩擦高度敏感。」等語，與202廠所稱「可排除『引信接座浮藥』為本次事故肇因」有別。
