## 調 查 報 告（公告版）

據悉，海軍艦隊指揮部所轄海虎艦於112年12月21日執勤時因故造成數名官兵落海，其中3名迄今仍然失聯，為我海軍潛艦部隊近年少見之重大事故。時值國造海鯤艦下水之際，海軍對於潛艦專業人才之培養更係戰力發揮之關鍵，究海軍於潛艦之維保修護、航安管理、教育訓練等相關措施有無疏漏？是否允當？均有深入瞭解之必要案。

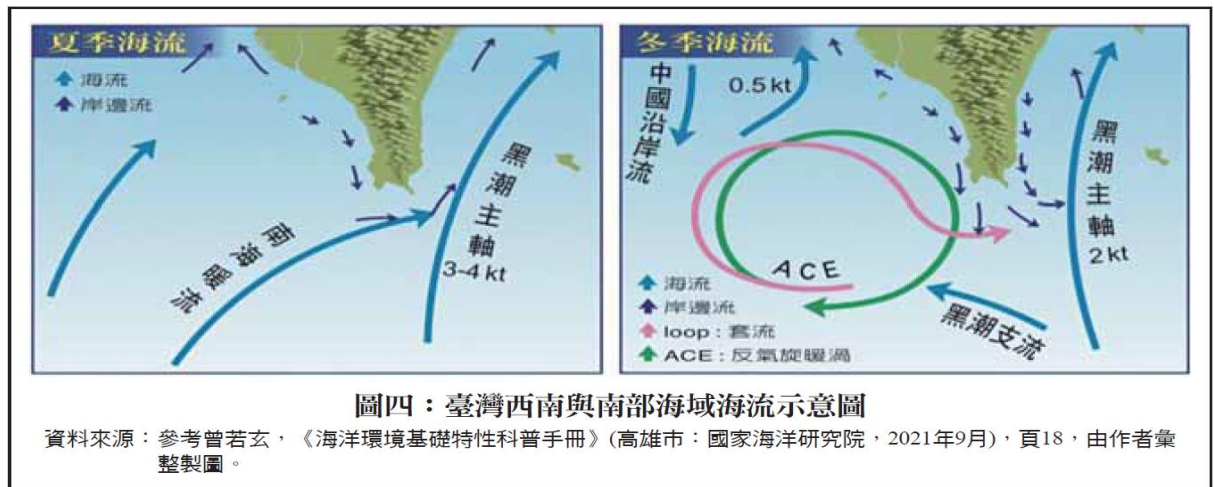
圖1 臺灣西南及南部海域海流示意圖。

- 〈1〉我海軍艦隊航行至此，應特別注意水流的流向與流速，加上與長浪和地形交互作用，容易產生亂流和詭浪，應特別注意航行安全。
- 〈2〉鵝鑾鼻外海波高0.5至1公尺的長浪發生機率為冬季>秋季>夏季>春季……，由西南海域全年湧浪分析顯示，西南與南部海域夏、冬季的湧浪都比較大，加上南海盆地「共振」效應，增大了湧浪的振幅與不確定性。
- 〈3〉西南湧不僅發生在夏季，任何季節均可能發生，冬天也亦然。……112年12月21日發生的潛艦官兵落海案，研判即是遭遇非預期湧浪

瞬間抬升，導致人員落海，而西南湧即是此案主要環境因素。
