## 糾 正 案 文（公布版）

壹、被糾正機關：海軍司令部。

由：海軍劍龍級海虎艦112年12月21日執行任務偵巡時發現「後救難浮標」非預期釋放，鋼纜呈拖帶姿態，該艦艦長遂決定派員上甲板回收，惟回收及後續救援人員卻陸續遭浪擊及艦體不穩等因素，導致出艙11人中有7人陸續吊掛舷邊，其中6人因安全索反覆纏絞變形斷裂落海，迄今仍有3人失聯，且救援過程中造成2部主機及空調、電力等系統裝備故障受損。究其原因，海軍司令部對於該等狀況欠缺明確指引，導致艦長依據不適用之修護通令029號派員回收浮標；此外，艦長在決策過程中對事故曝光及回收作業風險之考量失衡，足見海軍對於領導幹部之風險認知及素養教育確有不足，海軍司令部責無旁貸，實有明確違失。再查「後救難浮標」非預期釋放原因，海軍調查後研判係木質蓋板脫落所致，並以「前救難浮標」蓋板有脫膠及螺絲鬆動情形，佐證後救難浮標因蓋板脫落而釋放之結論，然本院調閱該艦史略卡，發現該木製救難浮標蓋板已9年10個月未曾更新，與其過去更新週期明顯不同，然海軍未加注意，雖訂有月檢、季檢、任務前航前檢查、定保及大修等層層把關機制，卻均未能發現蓋板有脫膠及螺絲鬆動情形，由上足見海軍於事前之檢查維護作業及事中之處置應變亟應檢討。另查本案

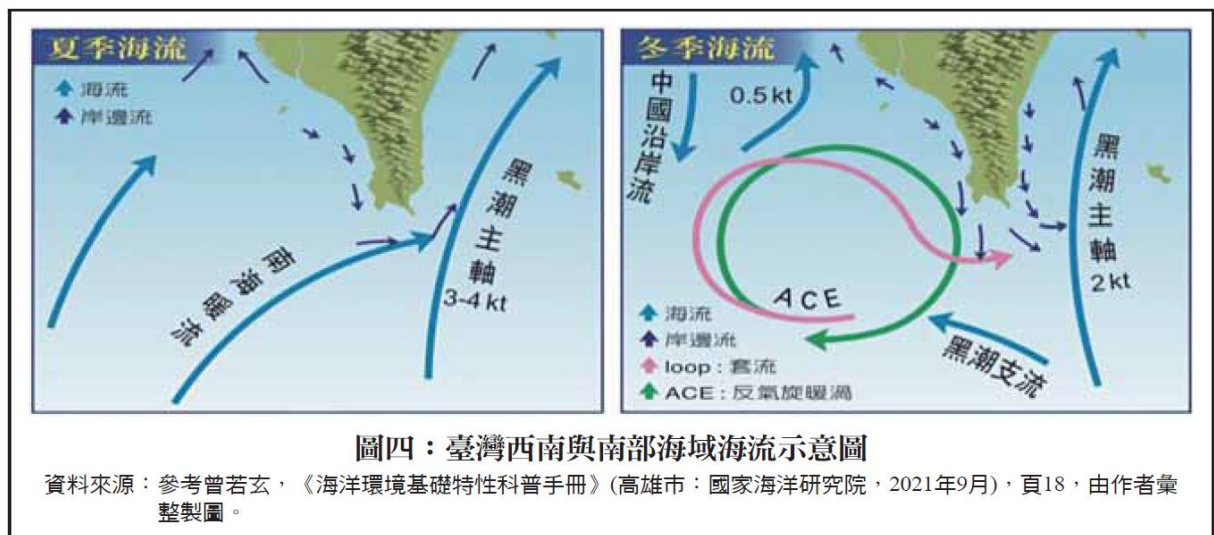
圖1 臺灣西南及南部海域海流示意圖。

〈1〉我海軍艦隊航行至此，應特別注意水流的流向與流速，加上與長浪和地形交互作用，容易產生亂流和詭浪，應特別注意航行安全。

〈2〉鵝鑾鼻外海波高0.5至1公尺的長浪發生機率為冬季>秋季>夏季>春季……，由西南海域全年湧浪分析顯示，西南與南部海域夏、冬

季的湧浪都比較大，加上南海盆地「共振」效應，增大了湧浪的振幅與不確定性。

〈3〉西南湧不僅發生在夏季，任何季節均可能發生，冬天也亦然。……112年12月21日發生的潛艦官兵落海案，研判即是遭遇非預期湧浪瞬間抬升，導致人員落海，而西南湧即是此案主要環境因素。
