## 糾 正 案 文（公 布 版）

壹、被糾正機關：台灣電力股份有限公司。

貳、案由：興達發電廠二號機大修，北開關場隔離開關3541掛卡開啟，以區隔有電匯流排與大修工區有關設備。111年3月2日下午，該廠電氣組變電一課為測試隔離開關3541，提出3541帶電動作測試工作聯絡書，惟該聯絡書未將鄰接斷路器3540納入「工作內容及停止範圍」欄檢討，誤認斷路器3540已完成大修，絕緣氣體已回填，不會引起跳機風險，並於次(3)日在3540、3541副卡未到情況下，經值班同意，以簽名方式「暫銷卡」<sup>1</sup>，現場亦未確認斷路器3540內有無絕緣氣體(SF6)，即投入隔離開關，致生閃絡接地故障，而該故障發生後，因匯流排保護電驛自動閉鎖時間設定不當，第一道保護機制失效，而第二道後衛保護機制，則因興達、龍崎等開關場各自合聯，失去分群效果，路北~興達白線、龍崎~路北白線未跳脫，最終導致系統分裂，南部系統全停電，造成全台約549萬戶停電等情，均確有違失，爰依法提案糾正。

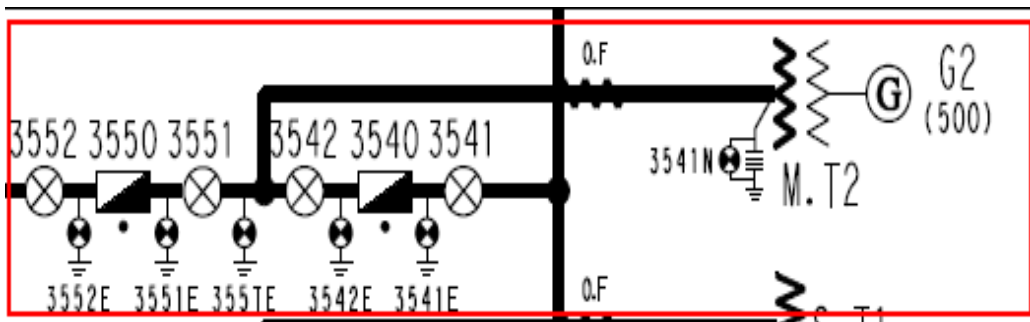
圖1 興達北開關場單線圖(興二機部分)

(二)查111年1月1日~3月15日興二、三號機大修，345kV(北)開關場配合隔離，同時進行斷路器3540、3550大修保養工作，單線圖如圖1。同年3月2日上午，電力修護處(下稱修護處)完成隔離開關(DS)3541電磁開關之更換，同日下午電氣組變電一課依值班與保養部門聯繫作業標準一、(一)、1、(14)<sup>4</sup>提出設備

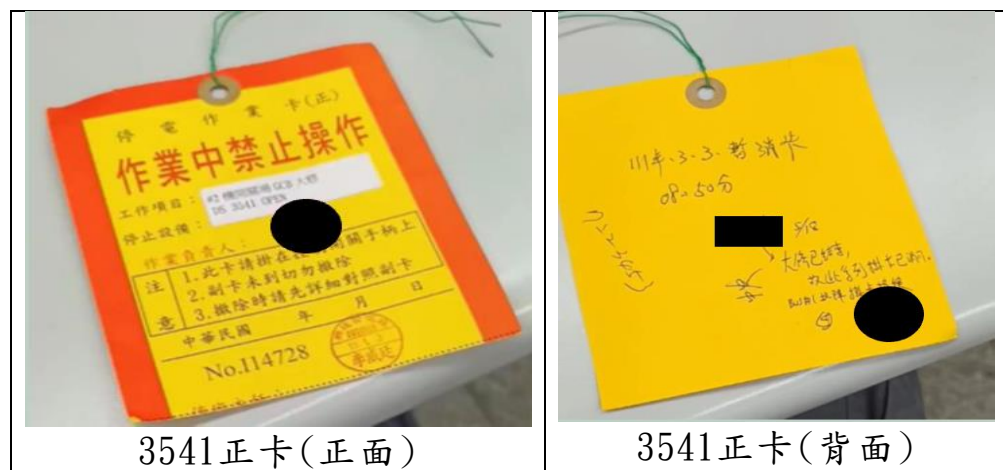
圖2 303事故前變電一課以簽名方式暫銷卡

DS3541、3552動作測試)，然該聯絡書竟漏列3540，台電公司112年1月3日函澄稱「非漏列，因3540原已掛卡OPEN，故聯絡書未寫3540」<sup>6</sup>，此一說法，按3540縱已掛卡開啟，倘其絕緣氣體尚未回充，仍將因閃絡而發生接地故障，即知該試驗工作聯絡書存有重大疏漏。再者，為3月3日帶電動作測試，3541須由掛卡開啟改投入，3541E須由掛卡投入改開啟，由於涉及掛卡開關狀態之改變，依規定須先進行撤卡作業，然變電一課竟於未取得修護處3541、3540副卡情況下，逕於3541正卡背面以簽名方式暫銷卡<sup>7</sup>（如圖2），且未現場確認3540絕緣氣體回充情形，致投入時3540閃絡而發生接地故障，於違反前揭「電力系統運轉操作章則彙編」之「拾貳、停電工作辦理規定」、設備閉鎖及復原管制作業程序、興達發電廠「值班與保養部門聯繫作業標準」一、（一）1.（10）及規定。

<sup>7</sup> 變電一課簡明峯課長於112年1月12日自承3541正卡背面暫銷卡係其簽名。另據興達發電廠李威廷值班主任所述，暫銷卡這個問題在台電中其實就是一個被教導而普遍存在現場單位非常久的權宜方法。

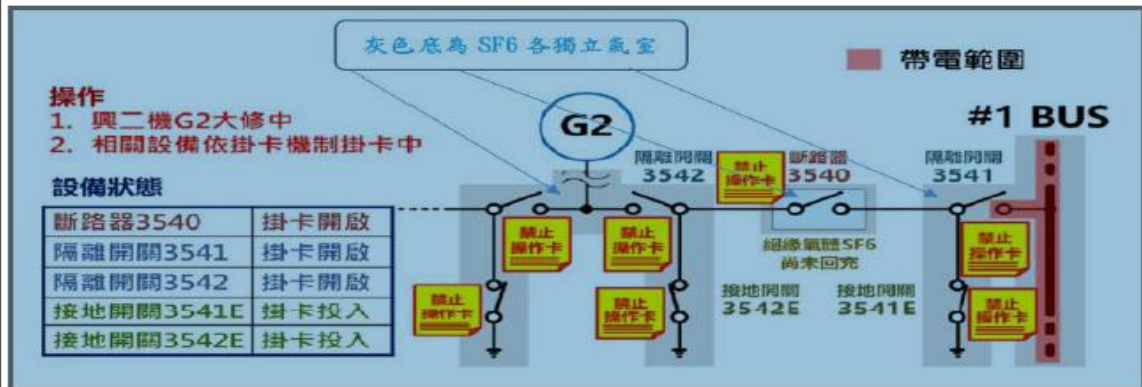
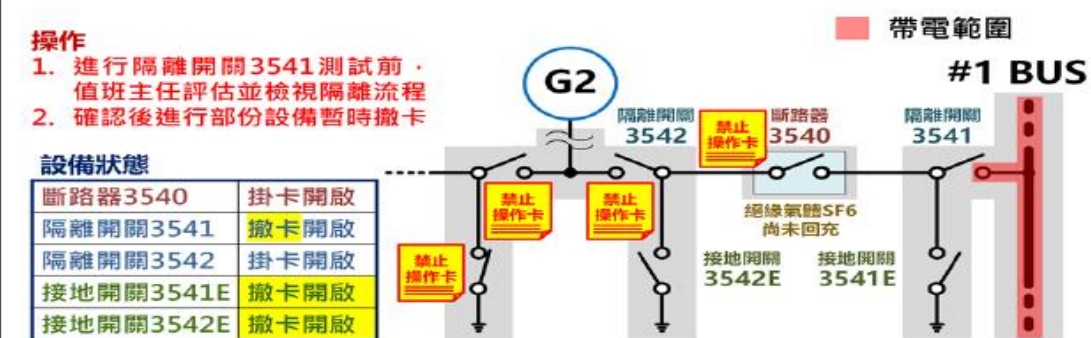
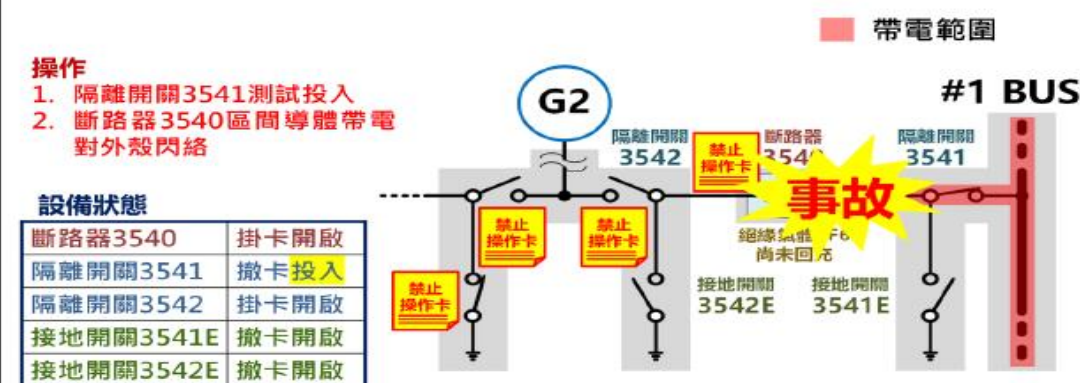
圖3 興二機大修中設備掛卡情形、事故前3541、3541E、3542E暫銷卡待測試狀態及事故發生情形

- 1、3541E(No. 114733)、3542E副卡，依3月1日值班日誌，修護處於111年3月1日繳回予變電一課田○○，田○○3月1日簽收後，持卡請值班主任張○○將3541E、3542E暫銷卡開啟(原掛卡投入)，迄303事故前均處於暫銷卡開啟狀態。
- 2、3540(No. 114723)，111年1月3日掛卡開啟，迄同年3月3日事故前副卡仍由修護處持有。
- 3、3541(No. 114728)，111年1月3日掛卡投入，迄同年3月3日事故前副卡仍由修護處持有。

4、與二機大修中設備掛卡情形、事故前3541、3541E、3542E暫銷卡待測試狀態及事故發生情形如圖3。

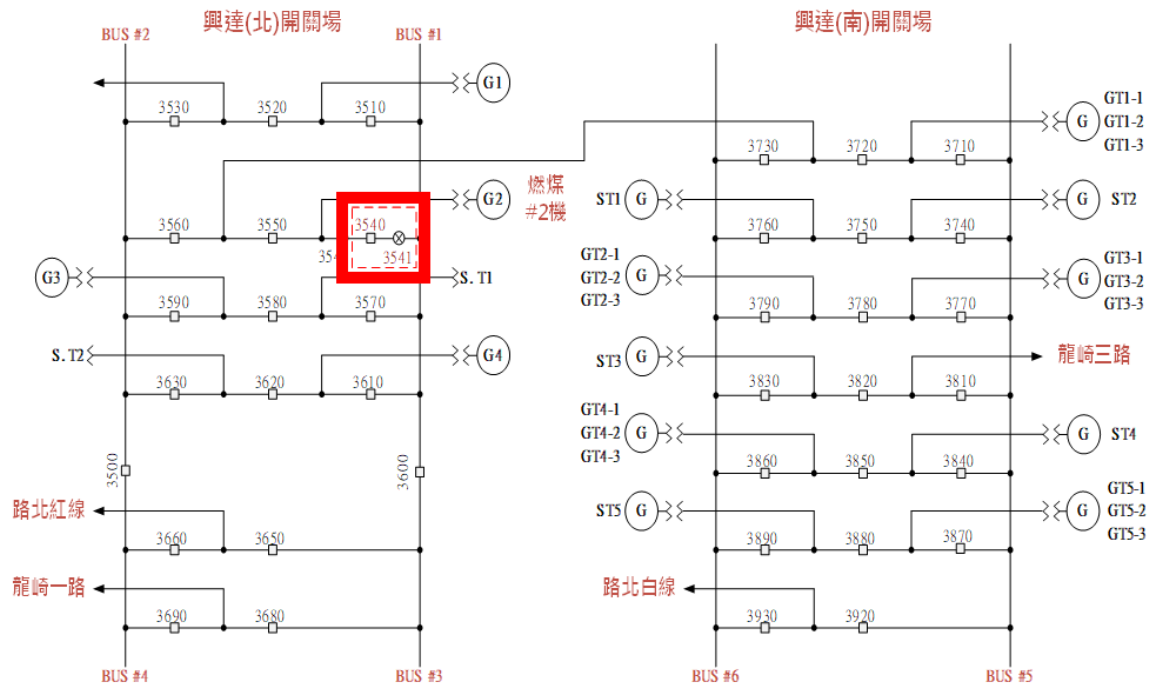
圖4 興達發電廠開關場單線圖

電量約66.9萬瓩、燃氣複循環機組發電量約130.4萬瓩，合計約197.3萬瓩。共有興達(北)、興達(南)2開關場，出口電源線共4回線，分別引接至路北及龍崎變電所，如圖4及5所示。

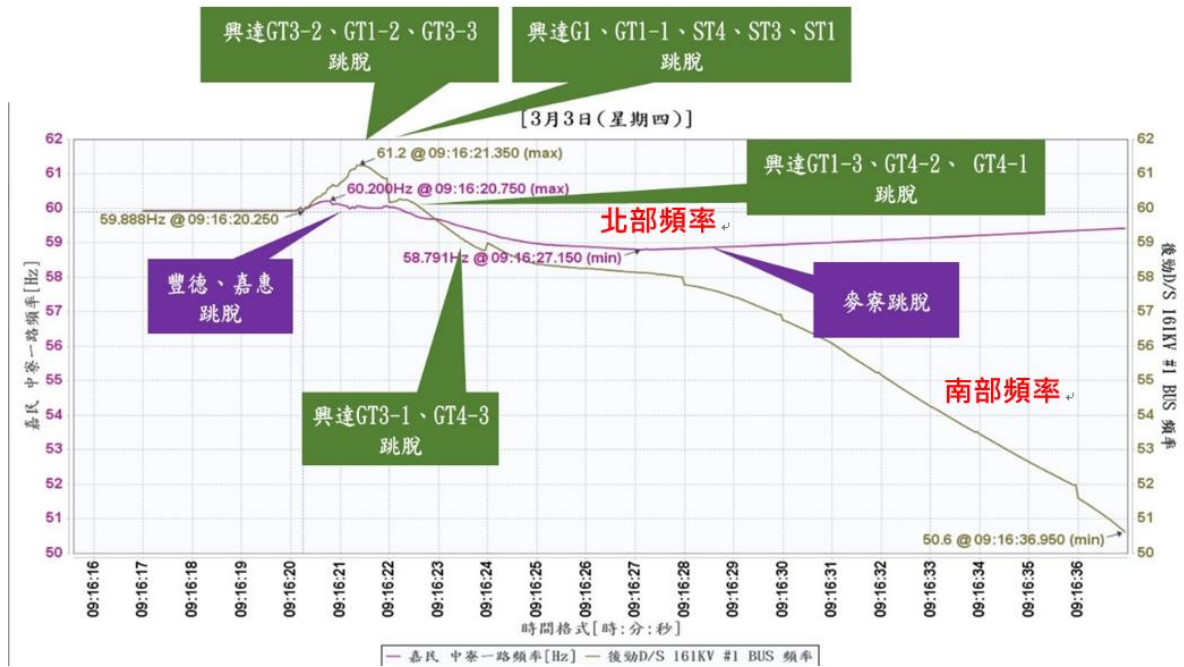
圖6 系統頻率變化情況

- 1、因興達發電廠匯流排發生接地故障，且匯流排保護電驛未正常發揮功能，導致龍崎超高壓變電所對外出口線路陸續跳脫，各線路跳脫時間如表5所示。系統頻率變化情況，如圖6。

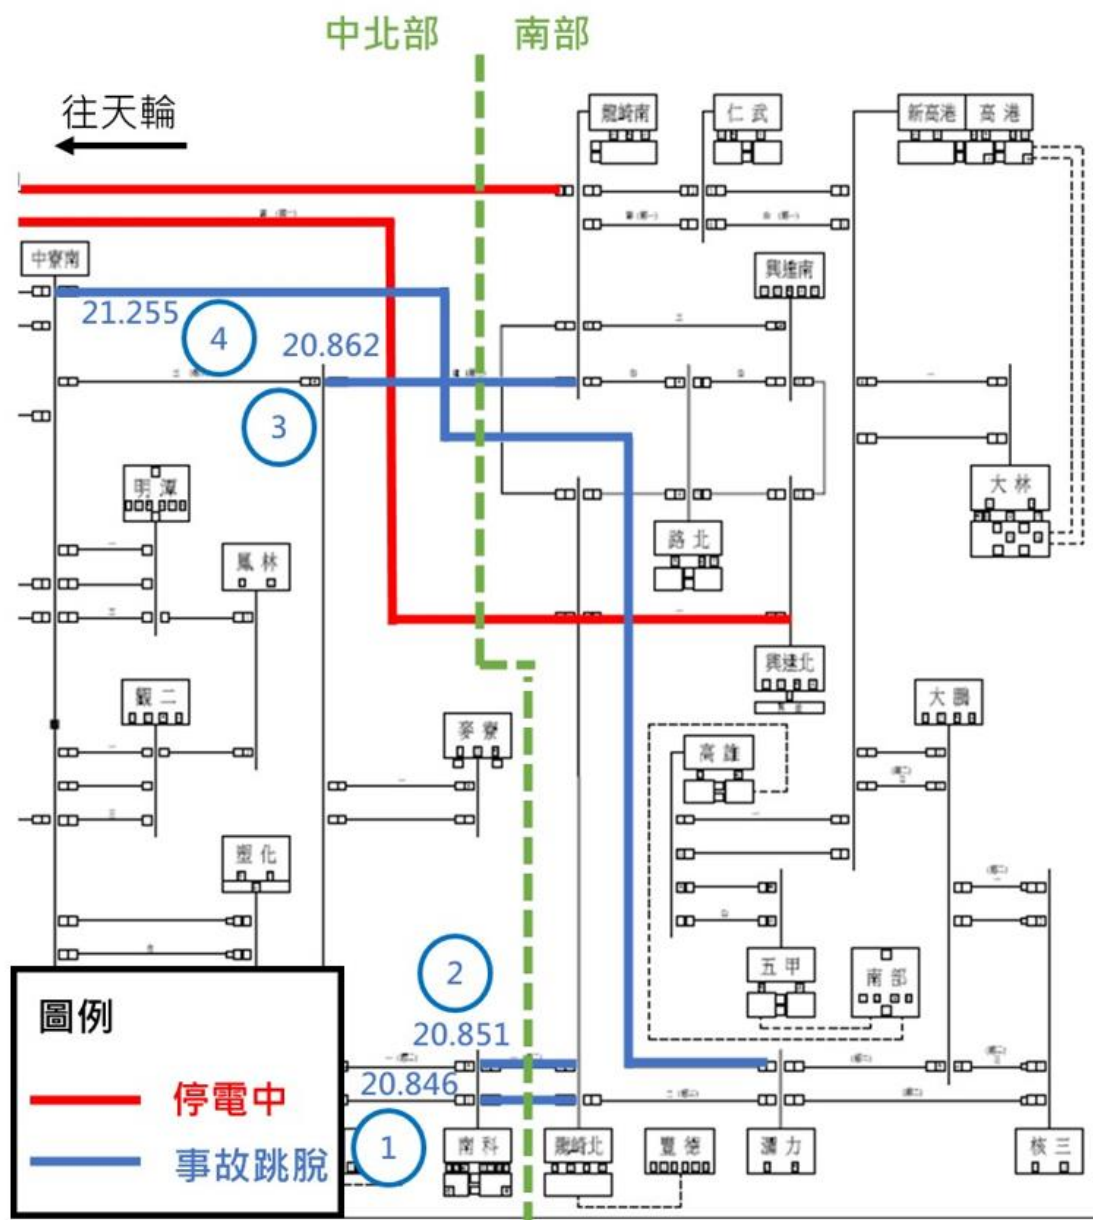
圖7 北、中部與南部系統分裂後示意圖

- 2、當最後一條中寮南~瀾力線於9時16分21.255秒跳脫後，龍崎變電所(含)以南系統與中、北部系統分裂，如圖7所示。

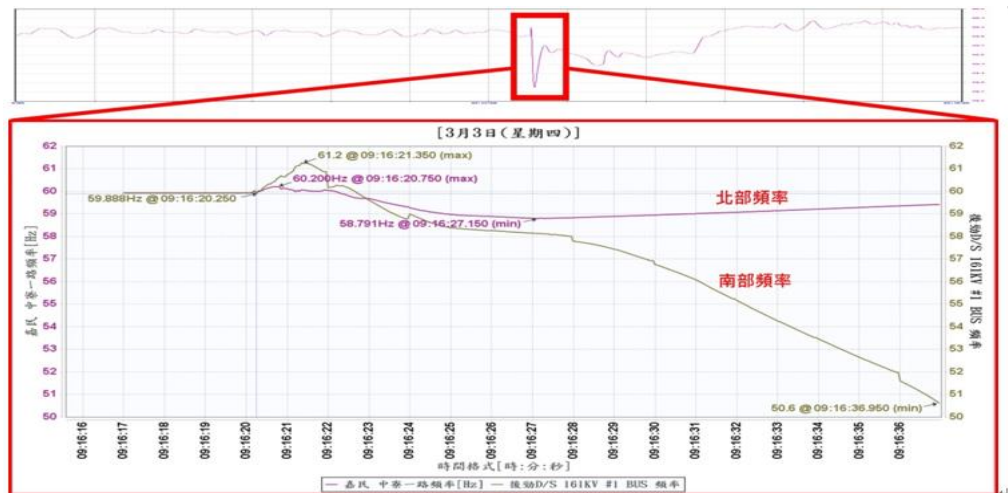
圖8 分裂後南部與北部系統頻率曲線

3、系統分裂後，南部系統頻率上升至61.2Hz，後因南部機組陸續跳脫，南部頻率持續下降，最終導致南部系統全停電。因中北部系統用電負載需求大於電力供給，頻率最低降至58.79Hz，如圖8所示。

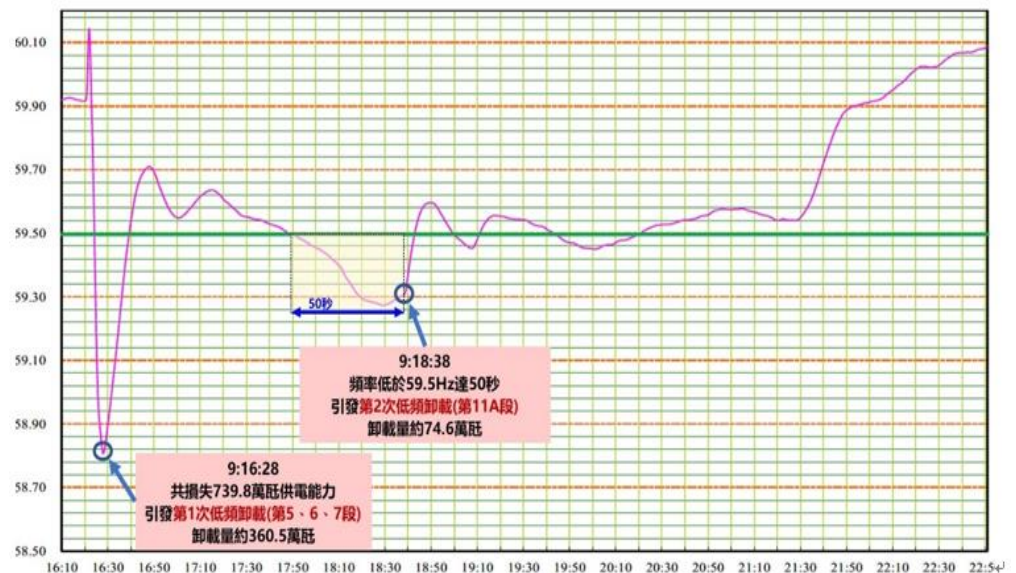
圖9 中、北部系統頻率曲線與低頻卸載動作情況對應圖

4、中北部系統頻率下降第一次觸發低頻電驛動作卸載，卸載量約360.5萬瓩，中北部頻率回升至59.7Hz，因用電負載仍持續增加，導致9時18分38秒時頻率下降，第二次觸發低頻電驛動作卸載，卸載量約74.6萬瓩，於機組陸續併聯後系統頻率如圖9所示。

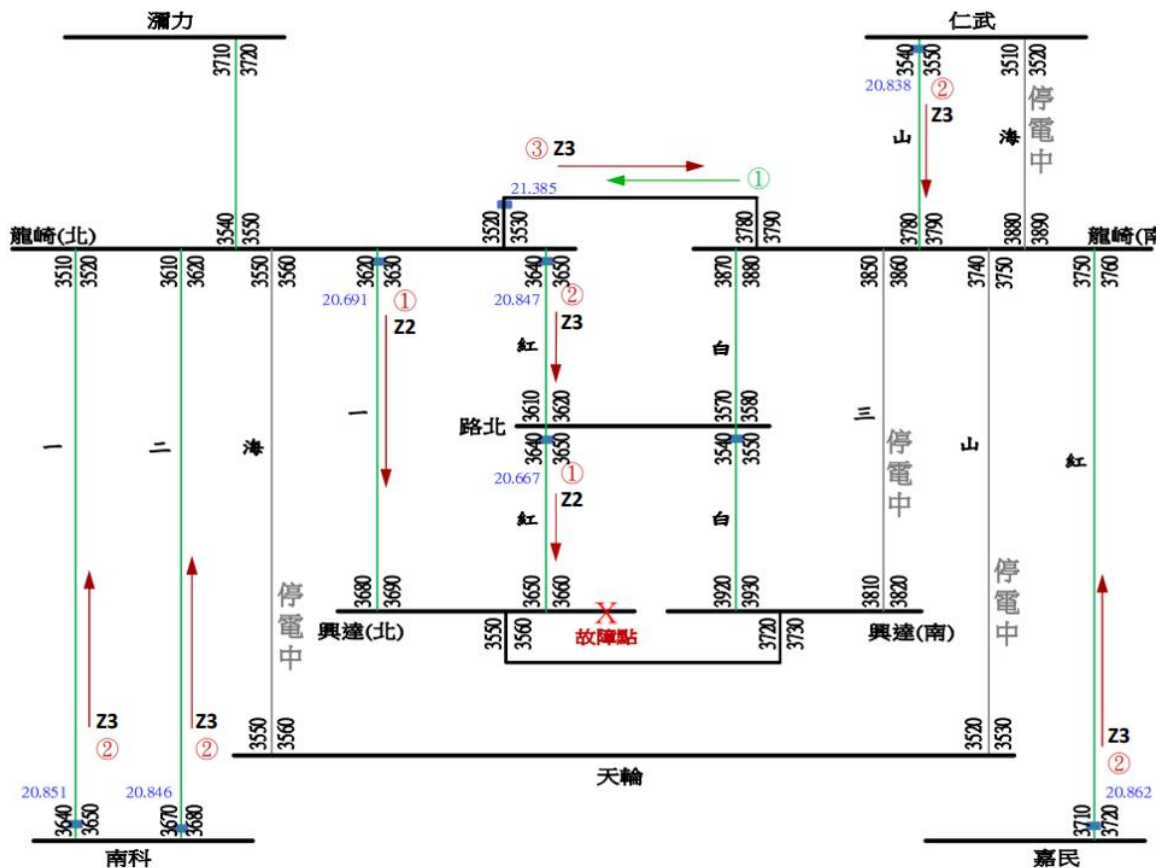
圖10 匯流排保護及線路跳脫情形

- 1、興達發電廠分群為(南)、(北)開關場，各設有匯流排保護電驛，3月3日當天因龍崎~興達三路停電進行氣封型絕緣線路工程，(南)開關場僅剩路北~興達白線一回線輸電至路北變電所，為防止(南)開關場全黑，(南)、(北)開關場間聯絡線合聯確保融通性，但線路合聯後失去分群效果。
- 2、龍崎超高壓變電所分群為(南)、(北)開關場，因天輪~龍崎山線、天輪~龍崎海線停電進行鐵塔改建工程、龍崎~興達三路停電進行氣封絕緣線路工程及仁武~龍崎海線停電點檢，為確保系統融通性，(南)、(北)開關場間聯絡線合聯，但線路合聯後失去分群效果。
- 3、興達發電廠(北)開關場閃絡事故發生當時，因隔離開關3541為馬達驅動式操作機構，操作投入指令後由開啟至完全閉合約需7秒，過程中帶電之一號匯流排經由隔離開關3541對相鄰已無絕緣氣體之斷路器3540導體放電，惟產生之洩漏電流，持續5秒後匯流排保護電驛判定為比流器訊號異常，自動閉鎖保護電驛功能，致使興達發電廠第一道保護機制失效。接著隔離開關3541接地故障發生，(北)開關場匯流排保護電驛已閉鎖(即關閉保護功能)無法清除故障，故障電流持續存在。
- 4、此設於鄰近興達發電廠之變電所第二道後衛保護機制啟動，龍崎、路北、嘉民、南科、仁武等5所超高壓變電所線路跳脫，惟路北~興達白線、龍崎~路北白線未跳脫，經查係因電力搖擺(電流斷續變化)，造成電驛無動作，導致電力系統擾動，引發南部地區豐德、興達、嘉惠、南火、麥

寮、核三、大林等電廠機組跳脫；以龍崎變電所為分界，往北線路陸續跳脫，以南系統自動切離，全台系統裂解為北中及南部2個系統，限縮事故範圍於南部系統。

(四)綜上，303事故匯流排接地故障，固因維護與值班部門未依規定程序撤卡而起，然因匯流排保護電驛自動閉鎖時間未考量隔離開關3541開啟至閉合所需時間(3541為馬達驅動式操作機構，操作投入指令後由開啟至完全閉合約需7秒，大於匯流排保護電驛自動閉鎖時間5秒)，致使接地故障發生後，第一道保護機制失效，而第二道後衛保護機制，則因興達、龍崎(南)、(北)開關場各自合聯，失去分群效
