# 調 查 報 告

參、案由：112年5月10日臺中捷運路線旁之興富發建築工地位於31樓高的吊臂突然掉落，砸穿正在行駛的捷運列車，造成乘客1死多傷災害。相關主管機關有無違失，實有深入調查之必要案。

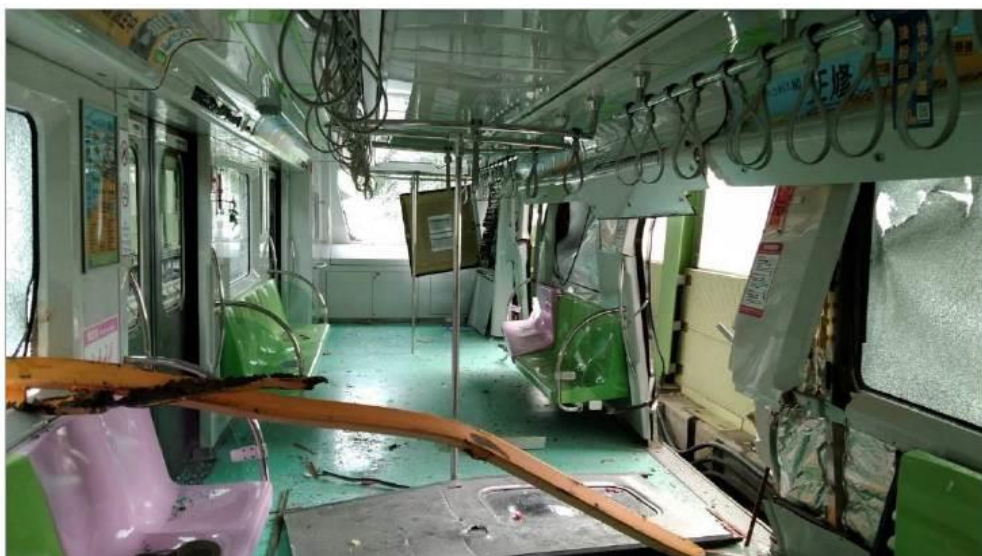
圖3 事故列車車門脫落

(四)綜據前述，本次事故造成列車行進方向右側除06號車門剩1扇門板外，其餘車門之門板均已脫離門框，07號車門處散落並堆疊4扇門板；列車行進方向左側09與10號車門間車窗龜裂，08與09號車門間車窗因桁架侵入車廂穿透車窗造成破損、龜裂<sup>25</sup>，

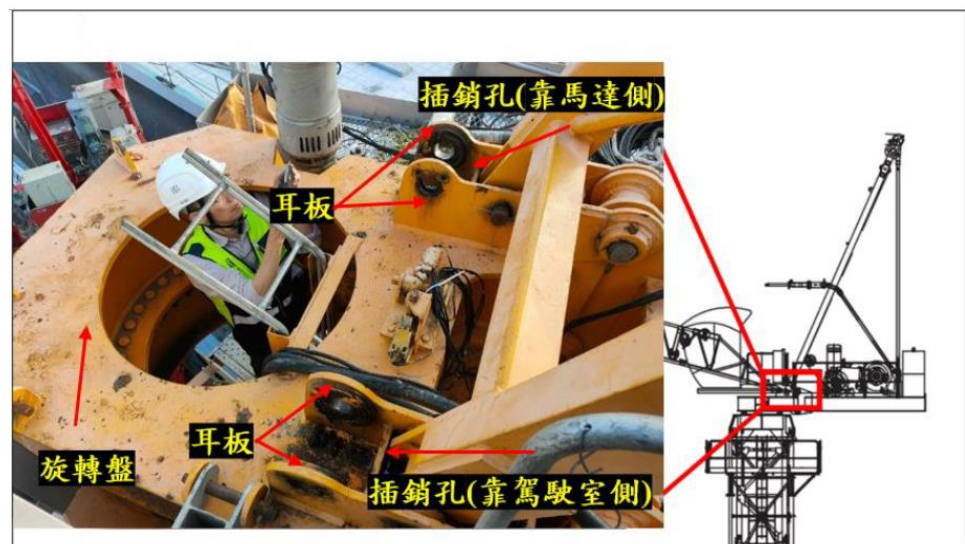
- 2、人員隨後進行塔式起重機桁架根部與旋轉盤間之固定插銷移除作業，嘉源工程行人員先將靠近駕駛室側之固定插銷退出插銷孔（如圖9），再以棘輪扳手置於根部插銷孔暫時固定，以防止桁架瞬間脫離塔式起重機根部插銷孔而上下搖晃，後續再將靠近馬達側之固定插銷退出插銷孔，此時桁架根部略為上浮。

圖9 塔式起重機桁架根部與旋轉盤接合處之插銷孔

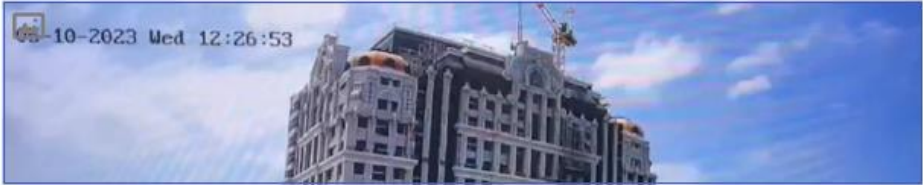
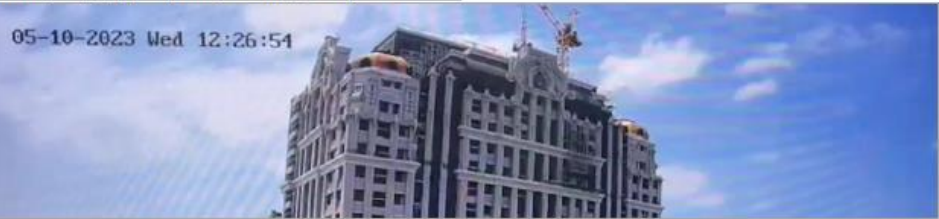
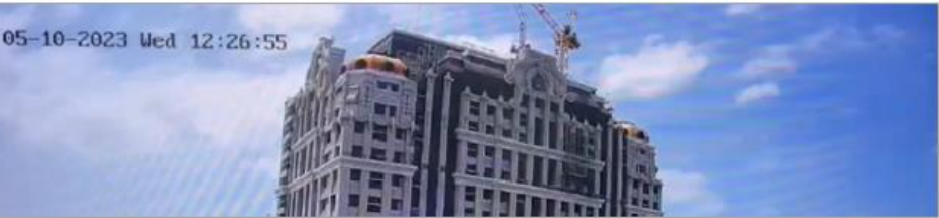
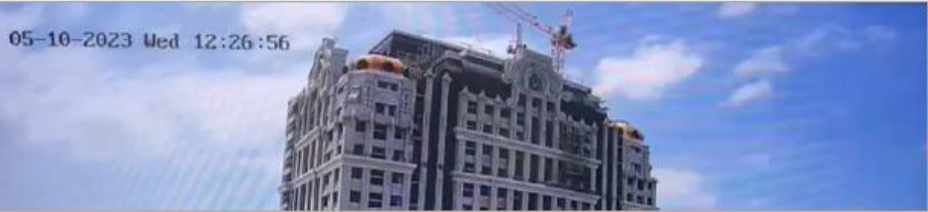
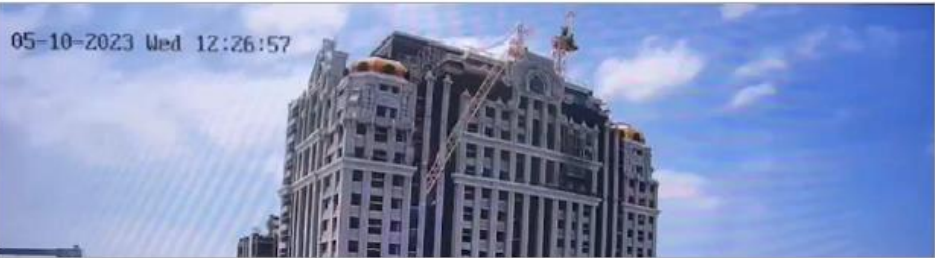
圖11 桁架挫屈斷裂及墜落之影像

(五)依影像資料<sup>4</sup>，1226:53時，拆除機桁架開始發生挫屈，1226:54時，塔式起重機桁架前部開始下墜，1226:55時，拆除機桁架持續挫屈並向拆除機方向傾倒，塔式起重機桁架前部持續下墜，1226:56時塔式起重機桁架根部上浮與旋轉盤脫離並持續下墜，1226:57時，拆除機桁架前部撞擊建築物外牆，且遭塔式起重機桁架根部撞擊後掉落於建築物頂樓，塔式起重機桁架前部撞擊建築物外牆持續下墜，相關時序如圖11。依現場建築物於低層樓之造型外牆受損情形(圖10)，顯示塔式起重機桁架墜落至低層樓時曾撞擊建築物造型外牆，最後掉落並橫跨於文心南路上。依豐樂公園站月台影像紀錄顯示，約1227:03時塔式起重機部分桁架侵入臺中捷運並橫跨於正線上。

| 時間 | 桁架挫曲斷裂及墜落情形 |
|---|---|
| 1226:53 | <p>05-10-2023 Wed 12:26:53</p> <p>拆除機桁架開始發生挫曲。</p> |
| 1226:54 | <p>05-10-2023 Wed 12:26:54</p> <p>塔式起重機桁架前部開始下墜</p> |
| 1226:55 | <p>05-10-2023 Wed 12:26:55</p> <ol style="list-style-type: none"> <li>1. 拆除機桁架持續挫曲並向拆除機方向傾倒。</li> <li>2. 塔式起重機桁架前部持續下墜。</li> </ol> |
| 1226:56 | <p>05-10-2023 Wed 12:26:56</p> <p>塔式起重機桁架根部上浮與旋轉盤脫離並持續下墜。</p> |
| 1226:57 | <p>05-10-2023 Wed 12:26:57</p> <ol style="list-style-type: none"> <li>1. 拆除機桁架前部撞及建築物外牆，且遭塔式起重機桁架根部撞及後掉落於建築物頂樓。</li> <li>2. 塔式起重機桁架前部撞及建築物外牆持續下墜。</li> </ol> |

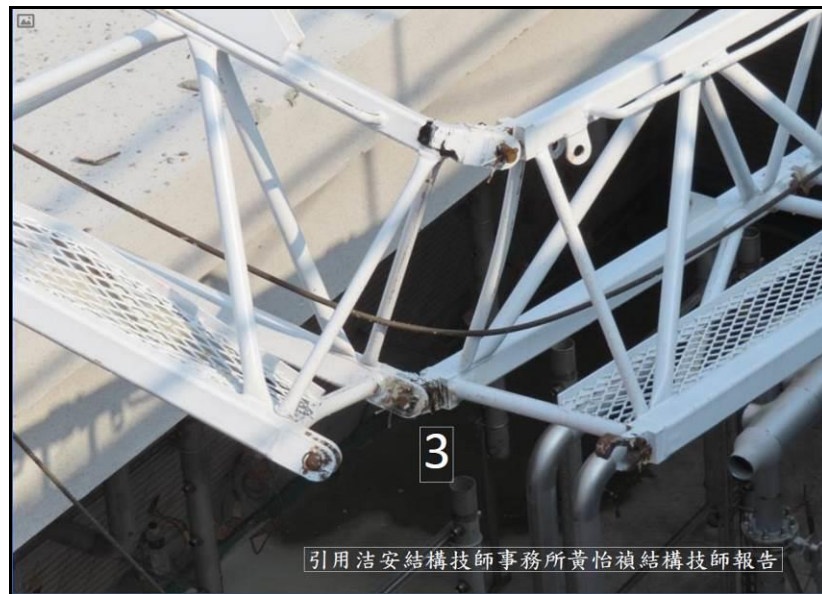
〈3〉破壞點（3）成因單純為拆除機（TD2020）桁架（伸臂）掉落時撞擊屋頂時折斷，其斷折之影像於1226:57時發生，如下照片2、3。

照片2 破壞點(3)伸臂掉落時撞擊屋頂時折斷

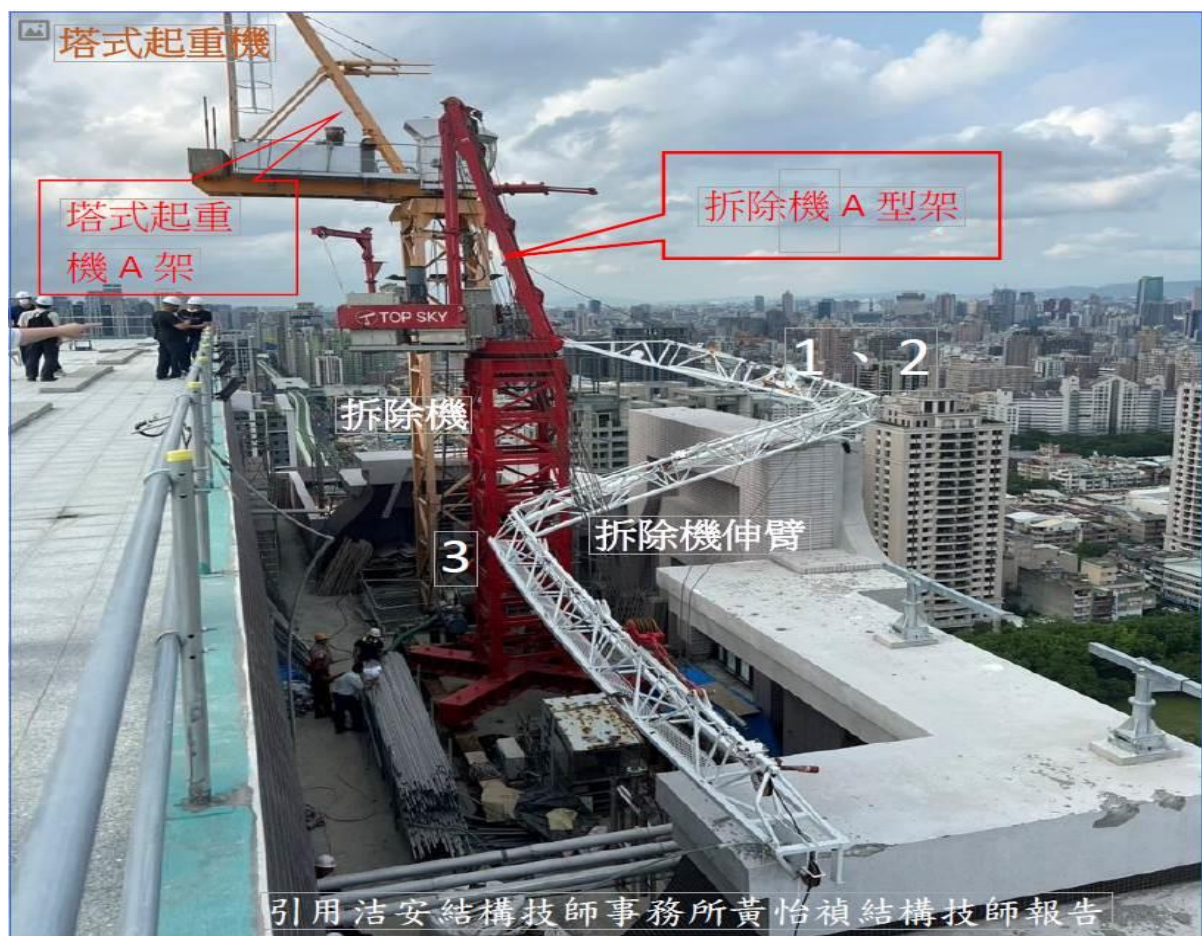
照片3 拆除機 TD2020 伸臂掉落於建築物屋頂

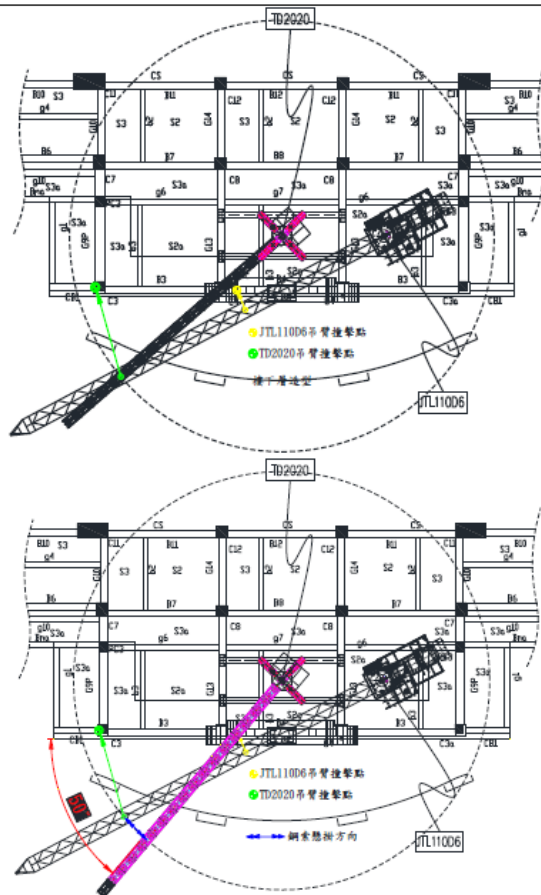
圖16 實際災害作業情況接近此一模擬狀況

經現場比對拆除機A架與建築物相對位置及拆除機伸臂尖端與撞擊建築物位置（如下照片、圖示），發現與外牆面之夾角大於原始塔式起重機拆除規劃圖，其撞擊建築物位置為斜下之拉力，而斜下拉力造成拆除機伸臂#4~#5節處嚴重扭曲折斷後撞擊建築物之外牆；依據上述狀況採用SAP2000結構分析程式模擬拆除機在吊掛塔式起重機伸臂的作業角度，拆除機吊掛用鋼索在一斜拉角度後，其斜拉角度超過4.5度以上（即會產生500公斤重之水平分力），構件短期荷重之應力比會超過1.3，拆除機有拖拉之情形產生時，其水平分力會造成桁架弦材很大彎曲應力，拆除機伸臂極有可能產生破壞。

拆除計畫中之拆除機  
TD2020(紅色)與塔式起重機  
JTL110D6(黑色)相對位置

模擬拆除機 TD2020 與塔式  
起重機 JTL110D6 災害發生  
相對位置與吊點

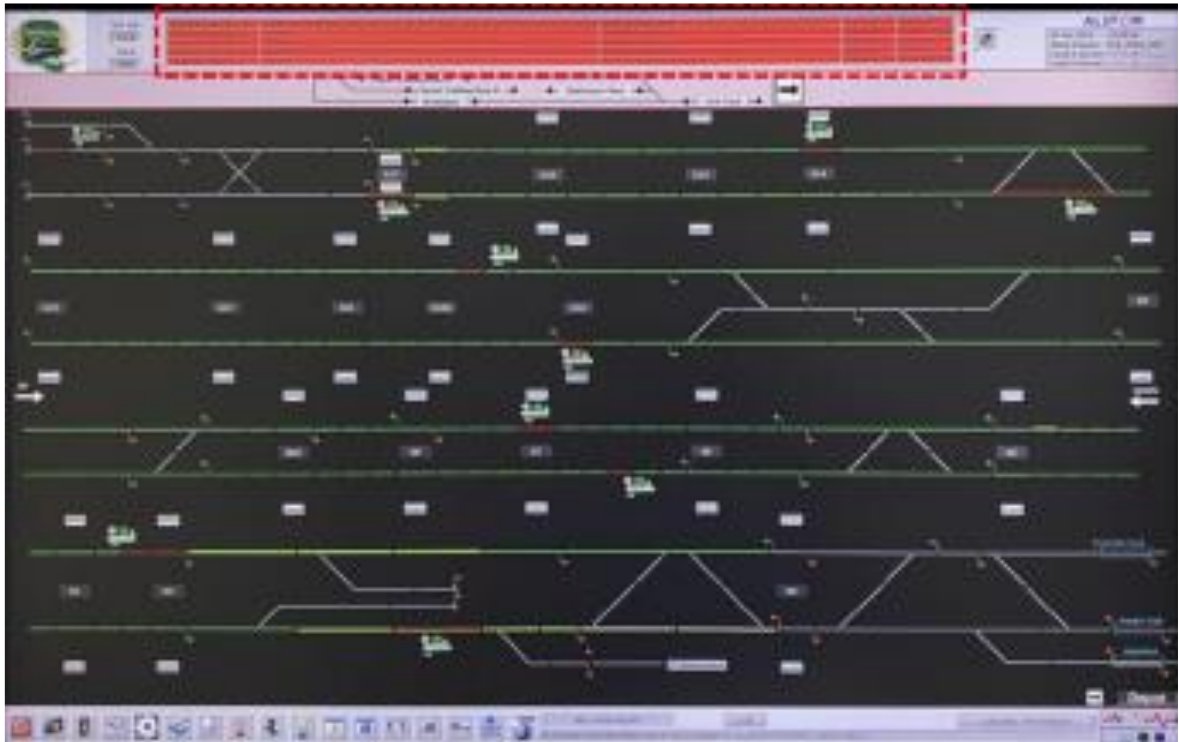
圖18 ATS SCADA頂部橫幅告警顯示

- 1、經查，當異常事件發生，如過電流故障跳脫時，告警將顯示於PWR SCADA畫面提醒監控人員，最新4則告警顯示於監控畫面頂部橫幅之告警框架中，但此處無法確認告警，告警確認及相關操作須於告警檢視畫面執行。另自動監視及資料擷取系統（下稱ATS SCADA）最新5則告警則顯示於監控畫面頂部橫幅之告警框架中，告警確認及相關操作亦須於告警檢視畫面執行。
- 2、據運安會訪談機廠控制工程師、電力控制工程師、正線控制工程師紀錄略以：
  - (1) ATS SCADA告警畫面在右手方，正線三軌電力畫面在左上方，無法同時監控系統資訊。
  - (2) VCP、ATS SCADA 呈現的資訊及圖控都很小，不利於人員快速判讀。
  - (3) ATS系統顯示訊息之字體過小；另ATS螢幕上方雖有快捷鍵可跳至特定車站畫面，但仍有操作不便之處。如當點選G10站，其位置可能顯示在兩個操作螢幕中央而產生不連續之問題，而控制工程師必須使用滑鼠滾輪，以手動移動方式讓操作畫面完整顯示於螢幕，增加列車控制與操作反應時間。
  - (4) 因告警螢幕配置在席位側邊，且告警顯示文字較小，故有時不易辨識告警內容，需趨前確認告警內容，再使用其他ATS螢幕進行相對應操作。

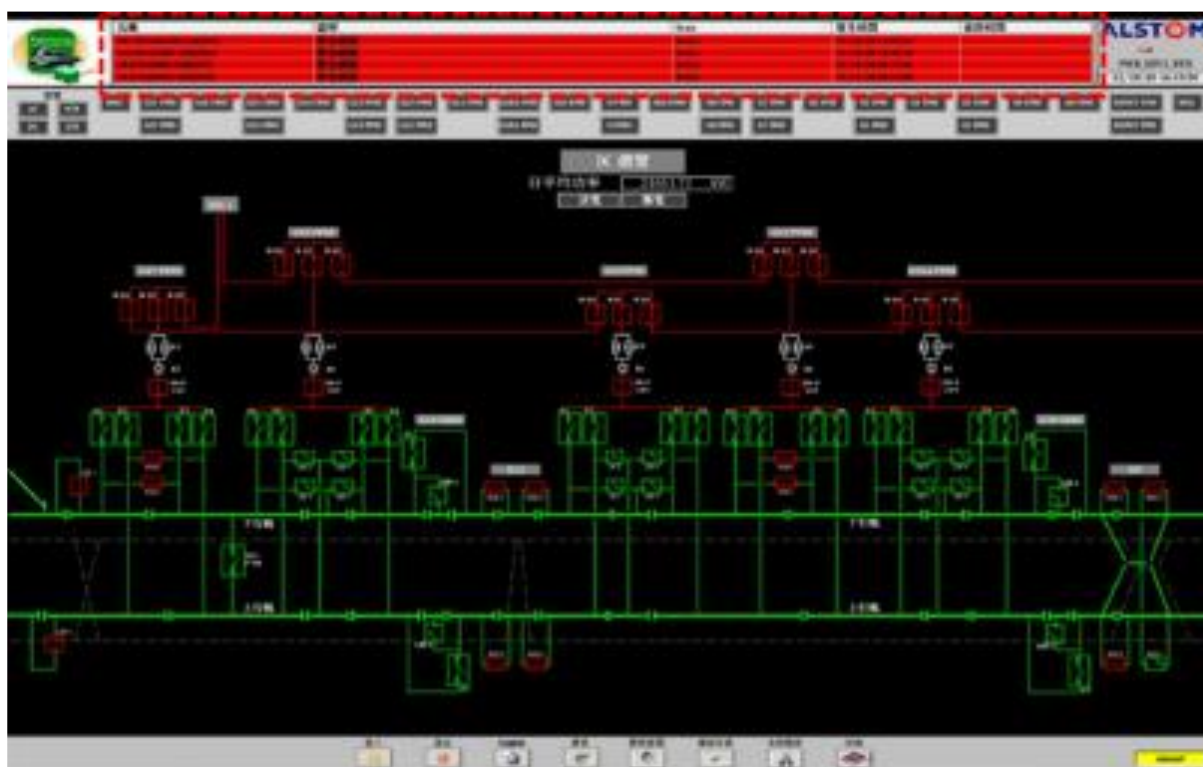
圖20 PWR SCADA 頂部橫幅告警顯示

告警，嗣電力系統自動執行重新送電指令並於7秒內恢復第三軌供電，行控中心因電力故障態樣已消失，爰未確認其故障位置及受影響範圍，即予處理車站設備電力告警問題，錯失處理時機，當時處理作為確有不周。又臺中捷運監控/告警系統之資訊/告警顯示設計，資訊圖控過小、告警未伴隨警音、告警顯示字體過小、告警描述內容不足等問題存在已久，造成第一時間判斷不易及行控中心人員負擔，卻迄未正視並妥為處理，終至錯失本次事故緊急應變時機，中捷公司核有違失：

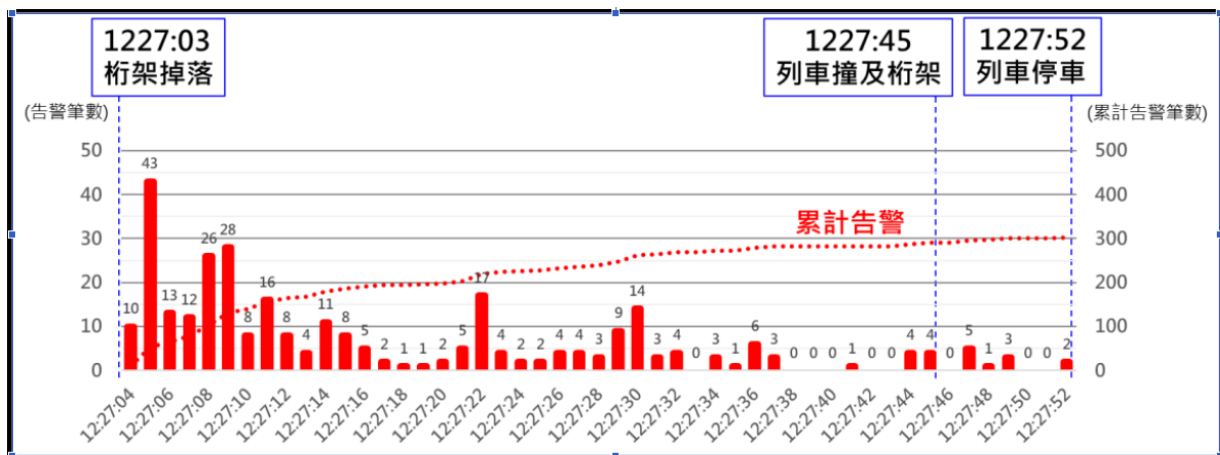
(5) 依據設計文件，在PWR SCADA工作站中設置有警報檢視器，可將告警內容進行篩選及匯出，經調閱事故當日行控中心PWR SCADA告警紀錄，自1227:03時桁架掉落於軌道後，於1227:04時開始出現10筆電力告警，後續逐秒陸續出現有多筆電力告警，如圖22，至1227:52時事故列車撞擊桁架停車之過程間，計有302

圖22 事故當日1227:04 時至1227:52 時電力告警筆數

(三)本次事故產生大量的電力告警，嗣電力系統自動執行重新送電指令並於7秒內恢復供電，行控中心因第三軌電力故障態樣已消失，爰未確認其故障位置及受影響範圍，即予處理車站設備電力告警問題，錯失處理時機，事故後中捷公司始檢討修正原作業程序，行控中心當時處理作為確有不周。
