## 調 查 報 告

壹、案由：據悉，113年3月6日下午五時許，臺南市中西區五妃街與西門路一段路口○○建設股份有限公司之新建工地旁發生路面坍塌，一台小貨車掉落於坑洞內；該公司將掉落車輛吊起時，疑因無法支撐至吊車傾斜倒地，造成西門路無法通行等情。同年4月11日臺南市北區北華街又發生建築工地基礎開挖致生鄰房傾斜案件，究施作連續壁工程時有無違反建築法規之情事？臺南市政府於核發建造執照時，有無確實依規定審查？對於探勘報告、簽證報告、地基調查報告及施工計畫如何審查？建築工地緊急應變處理機制為何？均有查明釐清之必要案。

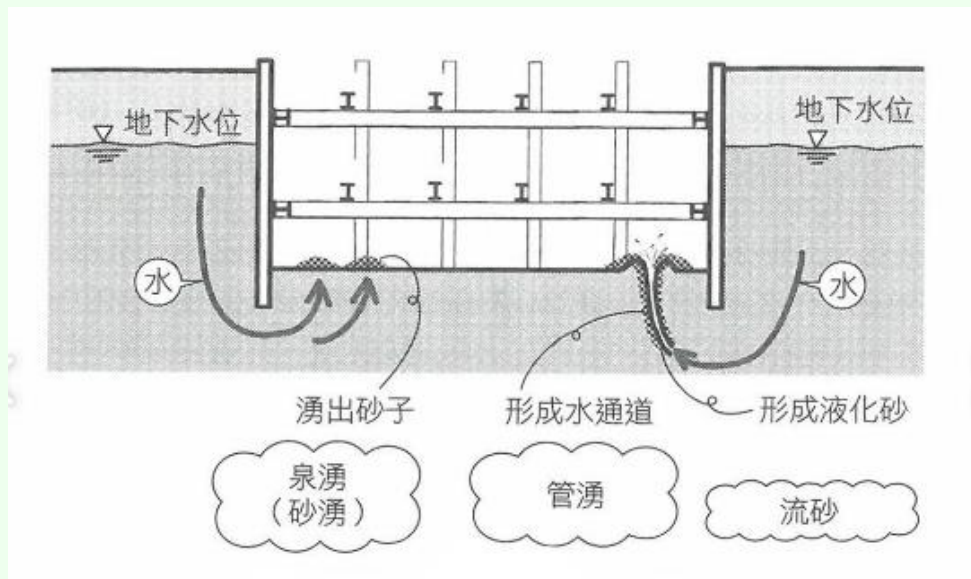
- (一)113年4月10日17時，工務局接獲臺南市北區北華街○○公司危老重建工地旁住戶通報損鄰，安排翌日現場會勘。4月11日14時30分工務局、台南市土木技師公會及起、承、監造人到場會勘，進行傾斜率測量，發現已達行動值；16時30分開挖面出現管湧現象、鄰房傾斜，工務局勒令停工，起、承、監造人進行現場灌漿回填；17時30分北區公所預防性疏散周圍11戶民眾進行安置<sup>3</sup>。4月11日22時30分承造人將地下室回填灌漿150立方公尺；4月12日上午，工地已無管湧現象，但預壘樁滲水，起、承、監造人決定持續灌水；4月13日至14日連續注水至與基地外點井水位高度相同，預壘樁始停止滲水。
- (二)經查本建案領有110年8月18日(110)南工造字第03081號建造執照，111年4月29日申報開工，經工務局研判本案災害發生原因如下：
- 1、建案自112年11月24日開挖地下室，地表下點井工程抽排地下水，鄰房土壤與地下水繞過擋土牆，從開挖面湧出水砂。
  - 2、本案地下水位僅1.4公尺，土質為砂質底部會到處湧出地下水。細砂和水一起，形成同心圓狀迴轉湧出，形成砂湧。

圖 砂湧及管湧示意圖

- 3、砂湧過程連帶讓鄰房下方土砂流失。
- 4、本案採預壘樁做為擋土壁體，預壘樁密合性不佳，壁體滲漏水情形嚴重，同時有管湧現象發生。管湧的地下水來源，不排除係由開挖底部下方之預壘樁間隙滲入。
