## 糾 正 案 文

壹、被糾正機關：臺北市政府。

貳、案由：新北捷運環狀線板新站至景安站區間於0403地震中發生多處鋼箱梁位移、盤式支承損壞等嚴重災情，肇因於施工單位中華工程未按圖施作，將調坡板銑穿，致插銷跳脫；臺北捷運局身為工程主辦機關，未盡施工督導及履約管理之責，核有重大違失。另臺北捷運局所屬第一區工程處（時為東區工程處）自辦監造，未依規定善盡監造責任，就隱蔽部分訂定檢驗停留點、監督施作、先行查驗並記錄存證；主辦機關臺北捷運局亦未善盡督導之責，與所屬第一區工程處共同落實第二級品管，致生重大災損，亦有違失，爰依法提案糾正。

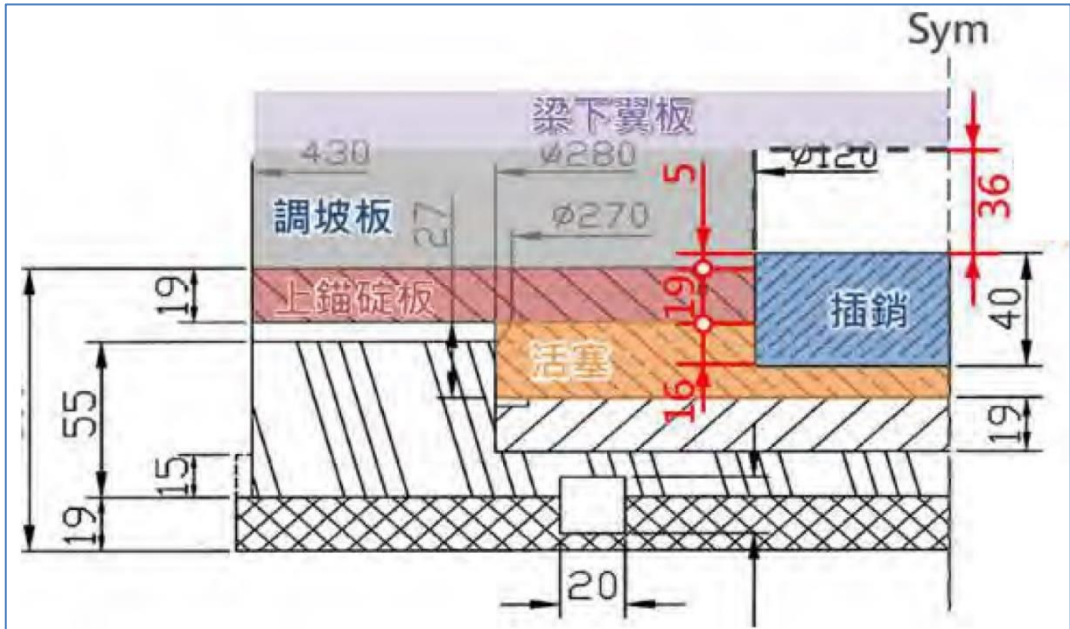
插鎖：於調坡板5mm深度的結合  
插鎖尺寸 $\phi 160 \times 40t$

圖1 施工圖調坡板銑孔深度圖

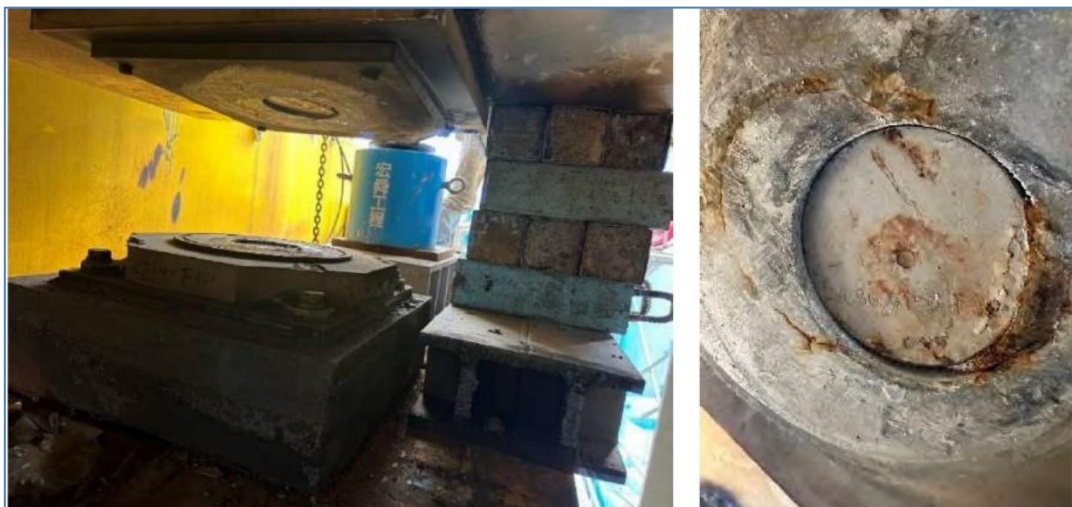
圖2 現場調查銑孔深度示意圖(以P1217為例)
