## 糾 正 案 文

壹、被糾正機關：臺北市政府。

貳、案由：新北捷運環狀線板新站至景安站區間於0403地震中發生多處鋼箱梁位移、盤式支承損壞等嚴重災情，肇因於施工單位中華工程未按圖施作，將調坡板銑穿，致插銷跳脫；臺北捷運局身為工程主辦機關，未盡施工督導及履約管理之責，核有重大違失。另臺北捷運局所屬第一區工程處（時為東區工程處）自辦監造，未依規定善盡監造責任，就隱蔽部分訂定檢驗停留點、監督施作、先行查驗並記錄存證；主辦機關臺北捷運局亦未善盡督導之責，與所屬第一區工程處共同落實第二級品管，致生重大災損，亦有違失，爰依法提案糾正。

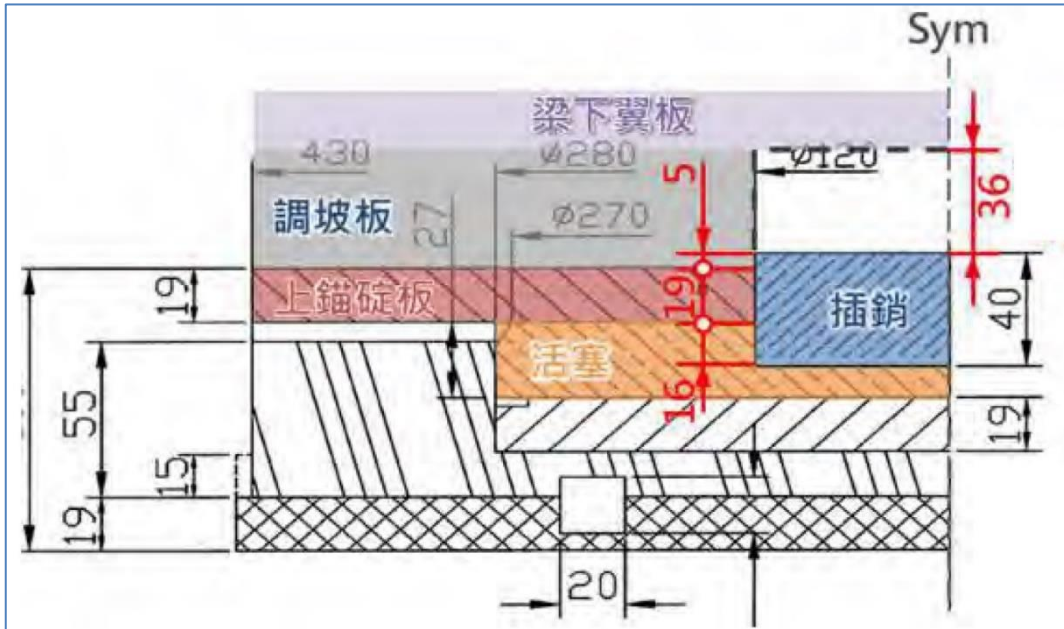
(二)依結構學會分析報告結論，本次地震造成支承破壞，主要成因為鉸接端固定型(含固定型抗上揚)支承上方之調坡板在施作時，被完全銑穿至鋼箱梁下翼板，使插銷上方留有贅餘空間，導致在本次地震作用下，插銷向上跳躍進入贅餘空間，使得插銷底部脫離支承上、下盤之交界面進而喪失抗剪能力，因而造成支承失效引致鋼箱梁產生錯位。各段支承損傷情形分述如下：

圖2 現場調查銑孔深度示意圖(以P1217為例)

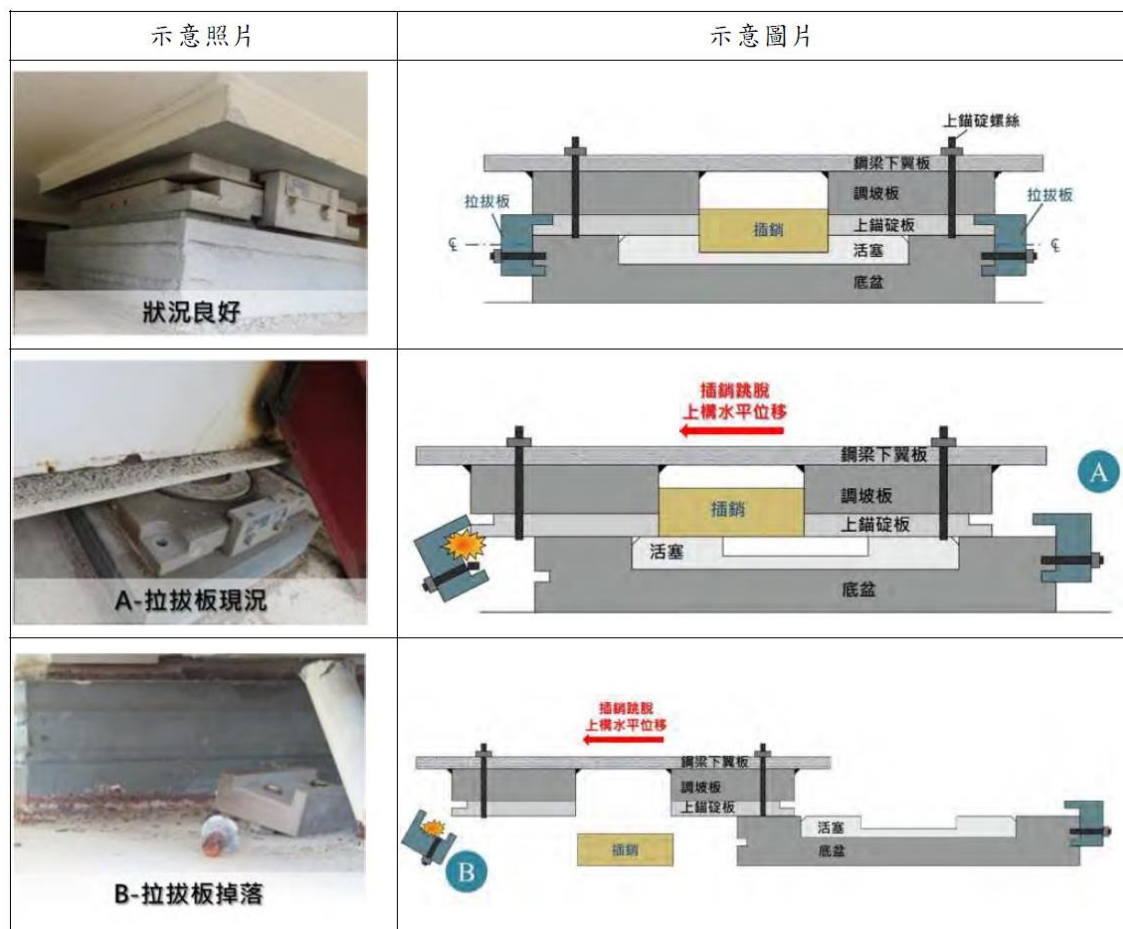
- 1、簡支梁段：破壞位置皆位於鉸接端，主因為鉸接端調坡板銑孔時產生贅餘空間，在地震力作用下插銷跳脫至贅餘空間而造成。因束制水平位移之插銷失效，導致該支承其餘構件破壞，如上錨碇螺桿與拉拔板螺栓等。
  - 2、連續梁段：主因為鉸接端調坡板銑孔時產生贅餘空間，在地震力作用下插銷跳脫至贅餘空間而造成。主要承受地震力之鉸接端插銷失效後，力量傳遞至活動端，活動端支承因無法承受地震造成之破壞，進而產生相對位移。
  - 3、景安段：主因為鉸接端調坡板銑孔時產生贅餘空間，在地震力作用下插銷跳脫至贅餘空間而造成。主要承受地震力之鉸接端插銷失效後，力量傳遞至活動端，活動端支承因無法承受地震造成之破壞，進而產生相對位移。
- (三)經查本案施工單位所繪製之施工圖，顯示其調坡板銑孔深度僅5mm深度(如圖1所示)。惟現場調查時，量測調坡板銑孔深度達41mm(如圖2所示)，即實際銑孔深度遠大於施工圖規定之值。如此將造成插銷上方有36mm的贅餘空間，連同施工圖要求的5mm結合深度(共計41mm)，完全足以容納高度僅40mm的插銷，使得地震下有機會因搖晃而整體彈跳至活塞上方銑孔內，致使插銷喪失上錨碇版和下方活塞盤間剪力傳遞功能，進而產生上、下盤錯位。據執行支承現況調查的新北市土木技師公會將災損橋梁頂升後果然發現，插銷在地震力作用下脫離活塞，卡在盤式支承上盤或因上下盤錯位後、掉落至帽梁上，其二種態樣照片如圖3、圖4所示，破壞機制示意如圖5。另外，插銷跳脫亦造成拉拔板損壞，如圖6所示。

圖6 拉拔板損傷示意圖

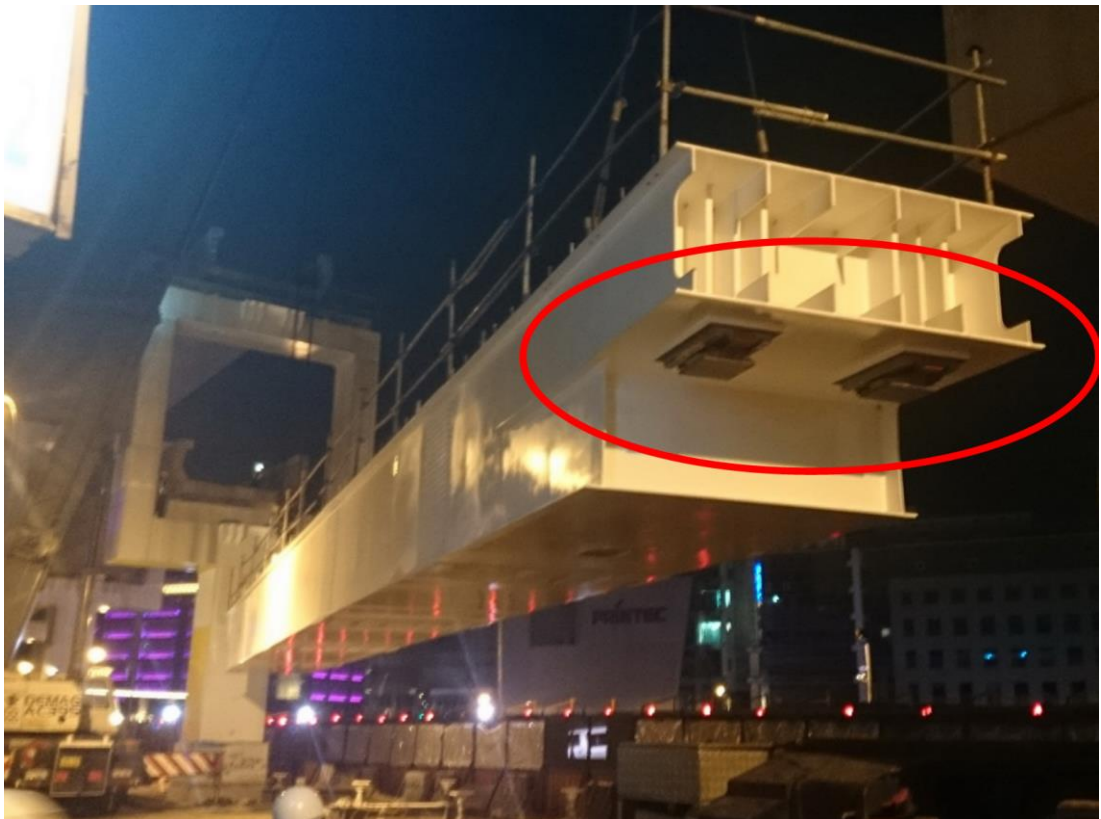
- 1、本工程支承成品總計888組，依生產排程分成6批進行抽驗，試驗單位為國立臺灣科技大學結構力學實驗室，成品抽驗合格後，分批進場安裝。安裝依施工規範辦理支承型式、安裝位置及水平誤差等項目等檢驗停留點查驗。
- 2、調坡板係介於大梁與支承間之非主要構造物，由施工廠商設計及於工廠組立完成，現場吊裝時為隱蔽部分(如圖7)，並非檢驗停留點。依結構學會分析報告，調坡板應以5mm的深度與插銷緊密結合，實際現況卻是調坡板被銑穿，係屬廠商施工瑕疵責任。
- 3、支承查驗均依施工規範第0582A章「高架結構支承」之規定辦理查驗，施工檢驗停留點查驗計有支承型式、安裝位置及水平誤差等項目，並無調坡板項目，且國內相關高架橋工程(公路局、鐵路局花東鐵路、淡江大橋、安坑輕軌、捷運三鶯線、台中捷運、捷運文湖線、捷運萬大線二期等工程)

圖7 橋梁吊裝時調坡板已與支承結合，屬隱蔽部分

- 1、書面資料p.118「中華工程股份有限公司盤式支承施工自主檢查表」及p.117「臺北市政府捷運工程局東區工程處盤式支承安裝施工品質抽查紀錄表」，均無調坡板項目。經本次災害，該局業於113年12月13日以北市捷工字第1133024973號函新增「盤式支承工程施工流程圖」、「盤式支承工程施工抽查標準表」及優化「盤式支承(鋼構橋或RC橋)施工品質紀錄表」，後續將於「工務管理使用手冊」中新增「盤式支承工程」抽查作業及相關使用表單。由於盤式支承與調坡板接合型式因涉及各專業分包廠商不同型式之設計，所屬工程
