## 調 查 報 告

壹、案由：113年4月3日上午7時58分發生強震後，新北捷運環狀線板新站至橋和站間之軌道，疑似有11處發生位移受損情事，初步評估橋梁復原工程約需花費新臺幣4億餘元，且預估至少要修復1年以上。究軌道位移之原因為何？有無涉及設計、施工或維護不良等人為因素？均有深入瞭解之必要案。

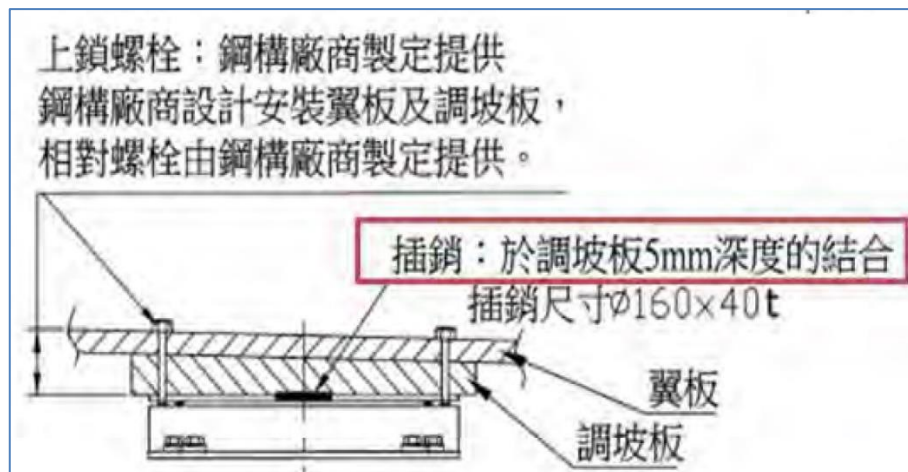
(三)經查本案施工單位所繪製之施工圖，顯示其調坡板銑孔深度僅5mm深度(如圖1所示)。惟現場調查時，量測調坡板銑孔深度達41mm(如圖2所示)，即實際銑孔深度遠大於施工圖規定之值。如此將造成插銷上方有36mm的贅餘空間，連同施工圖要求的5mm結合深度(共計41mm)，完全足以容納高度僅40mm的插

圖1 施工圖調坡板銑孔深度圖

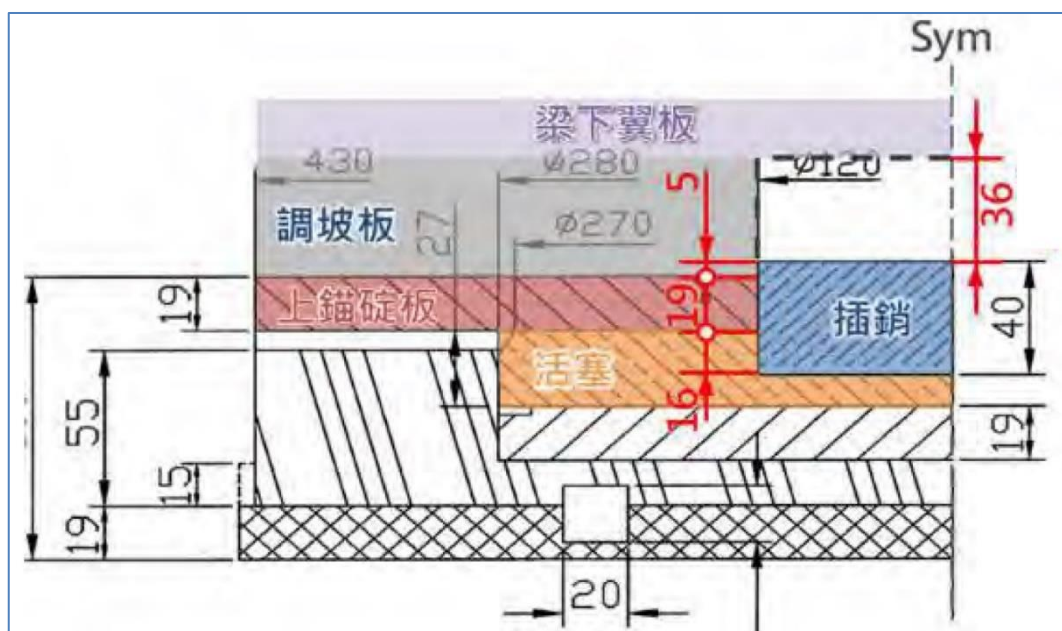
圖2 現場調查銑孔深度示意圖(以P1217為例)

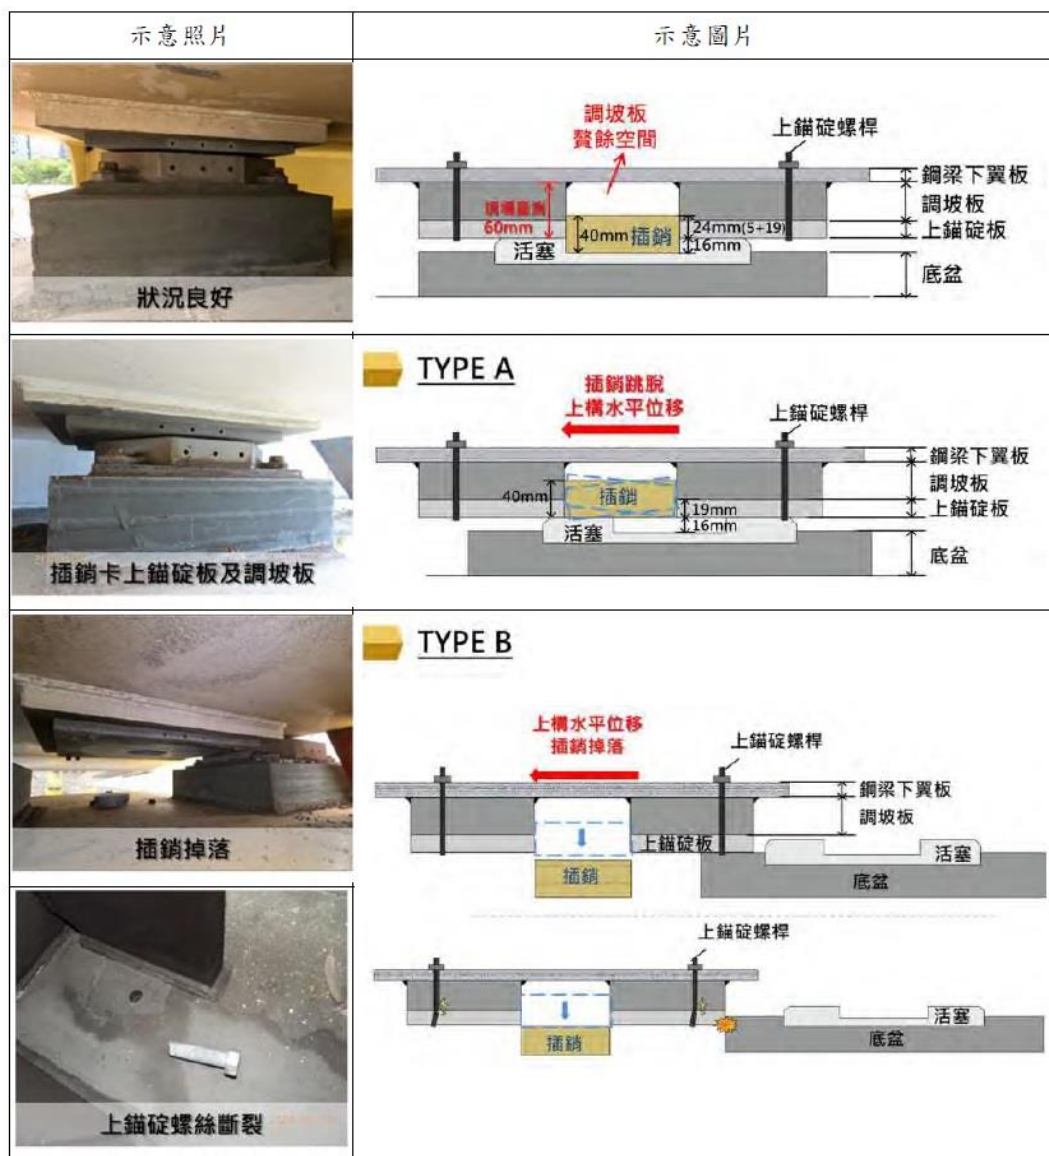
鎖，使得地震下有機會因搖晃而整體彈跳至活塞上方銑孔內，致使插銷喪失上錨碇版和下方活塞盤間剪力傳遞功能，進而產生上、下盤錯位。據執行支承現況調查的新北市土木技師公會將災損橋梁頂升後果然發現，插銷在地震力作用下脫離活塞，卡在盤式支承上盤或因上下盤錯位後、掉落至帽梁上，其二種態樣照片如圖3、圖4所示，破壞機制示意如圖5。另外，插銷跳脫亦造成拉拔板損壞，如圖6所示。

圖5 支承插銷跳脫樣態分類示意圖

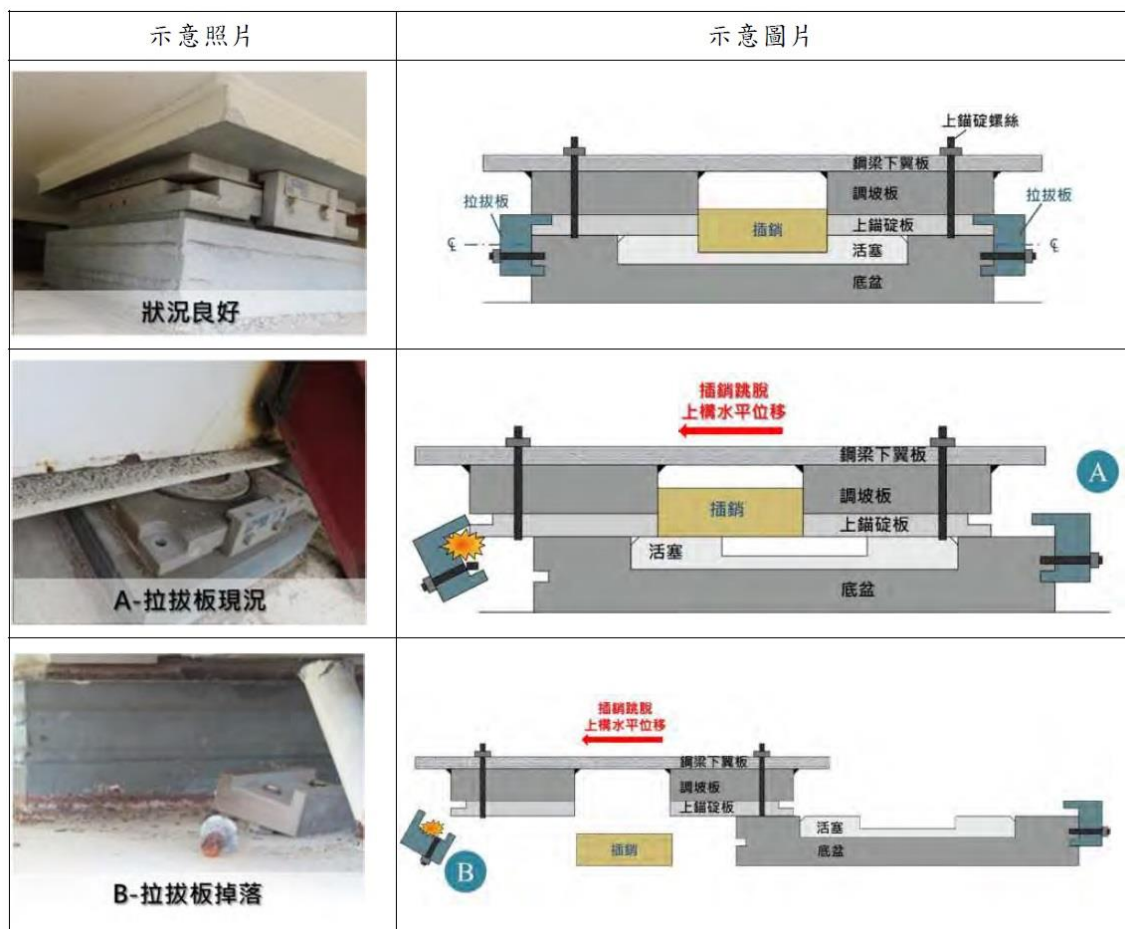
圖6 拉拔板損傷示意圖

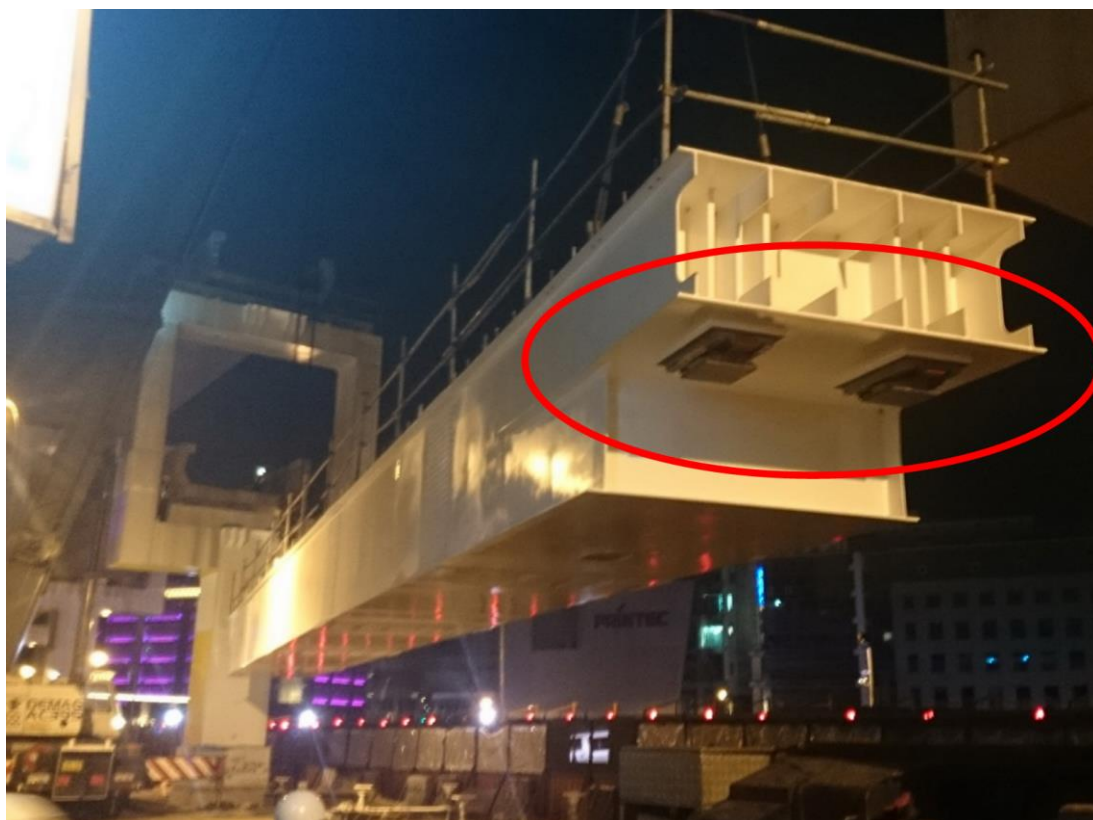
- 1、本工程支承成品總計888組，依生產排程分成6批進行抽驗，試驗單位為國立臺灣科技大學結構力學實驗室，成品抽驗合格後，分批進場安裝。安裝依施工規範辦理支承型式、安裝位置及水平誤差等項目等檢驗停留點查驗。
- 2、調坡板係介於大梁與支承間之非主要構造物，由施工廠商設計及於工廠組立完成，現場吊裝時為隱蔽部分(如圖7)，並非檢驗停留點。依結構學會分析報告，調坡板應以5mm的深度與插銷緊密結合，實際現況卻是調坡板被銑穿，係屬廠商施工瑕疵責任。
- 3、支承查驗均依施工規範第0582A章「高架結構支承」之規定辦理查驗，施工檢驗停留點查驗計有支承型式、安裝位置及水平誤差等項目，並無調坡板項目，且國內相關高架橋工程(公路局、鐵路局花東鐵路、淡江大橋、安坑輕軌、捷運三鶯線、台中捷運、捷運文湖線、捷運萬大線二期等工程)與工程會鋼結構橋梁安裝計畫書安裝查驗重點，調坡板皆未列為查驗項目。

圖7 橋梁吊裝時調坡板已與支承結合，屬隱蔽部分

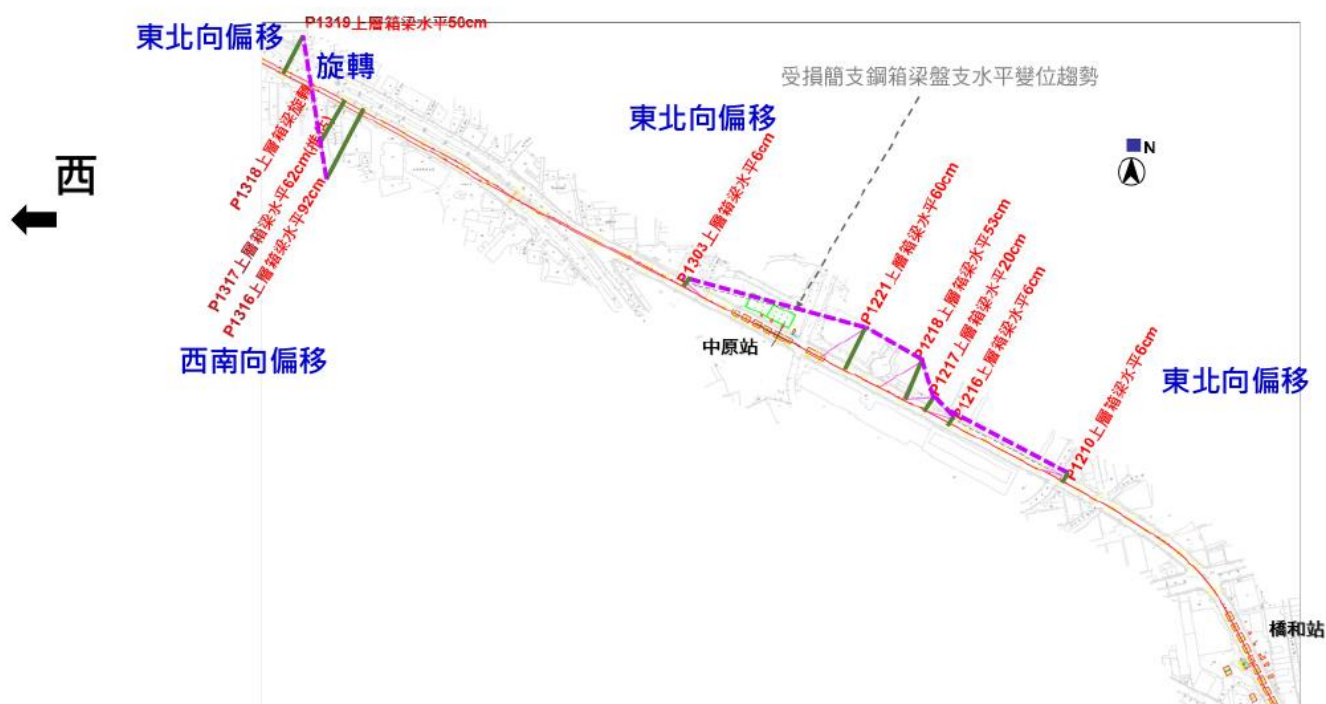
及防落設施規定移至8.5節，但條文內容仍與95年版大同小異，依舊未明確規範防落設施具體形式(名稱)、內涵、功用、設置方式等，且依舊僅針對縱向(行車)方向規定。據新北捷運局簡報資料，本次0403地震造成11處鋼箱梁產生錯位、軌道變形，其中5處位於橋和站與中原站間，5處位於中原站與板新站間，剩餘1處則在景安站附近。鋼箱梁最大位移量達到92cm(如圖8所示)，致軌道變形斷裂，所幸當時並無列車在災損路段運行，否則後果不堪想像。

圖8 鋼箱梁位移方向示意圖
