## 糾 正 案 文

壹、被糾正機關：臺北市政府。

貳、案由：新北捷運環狀線板新站至景安站區間於0403地震中發生多處鋼箱梁位移、盤式支承損壞等嚴重災情，肇因於施工單位中華工程未按圖施作，將調坡板銑穿，致插銷跳脫；臺北捷運局身為工程主辦機關，未盡施工督導及履約管理之責，核有重大違失。另臺北捷運局所屬第一區工程處（時為東區工程處）自辦監造，未依規定善盡監造責任，就隱蔽部分訂定檢驗停留點、監督施作、先行查驗並記錄存證；主辦機關臺北捷運局亦未善盡督導之責，與所屬第一區工程處共同落實第二級品管，致生重大災損，亦有違失，爰依法提案糾正。

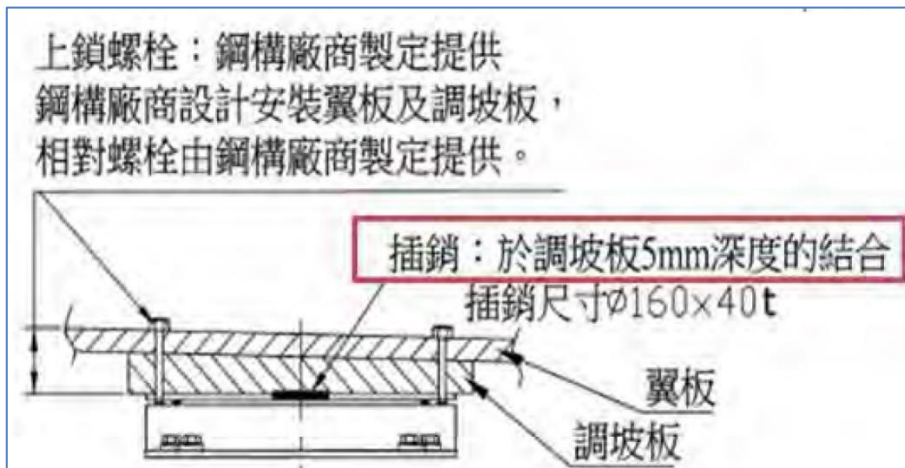
(二)依結構學會分析報告結論，本次地震造成支承破壞，主要成因為鉸接端固定型(含固定型抗上揚)支承上方之調坡板在施作時，被完全銑穿至鋼箱梁下翼板，使插銷上方留有贅餘空間，導致在本次地震作用下，插銷向上跳躍進入贅餘空間，使得插銷底部脫離支承上、下盤之交界面進而喪失抗剪能力，因而造成支承失效引致鋼箱梁產生錯位。各段支承損傷情形分述如下：

圖1 施工圖調坡板銑孔深度圖

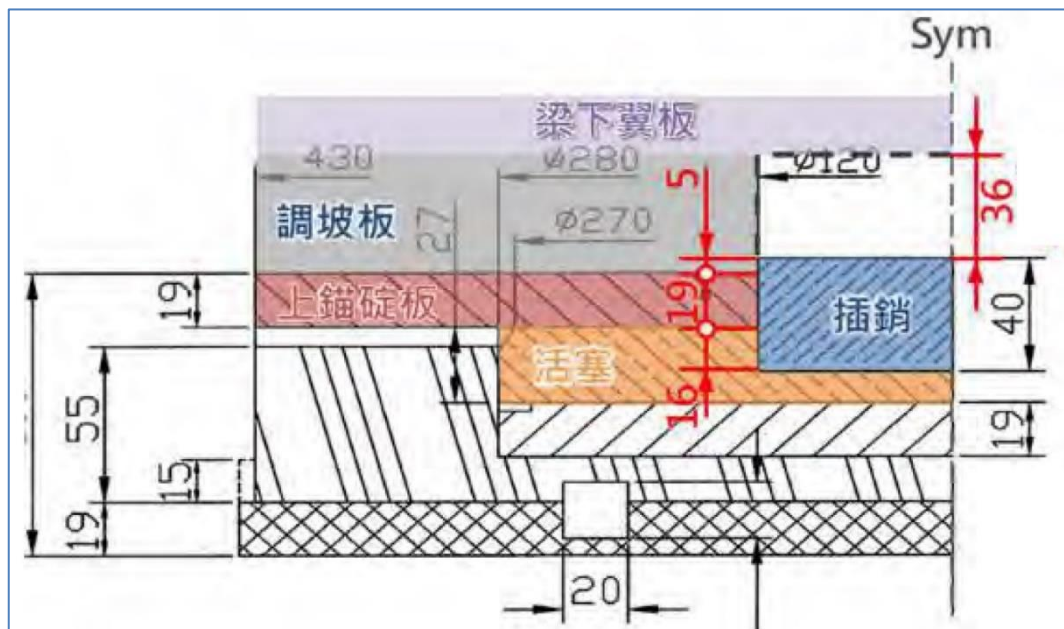
圖2 現場調查銑孔深度示意圖(以P1217為例)

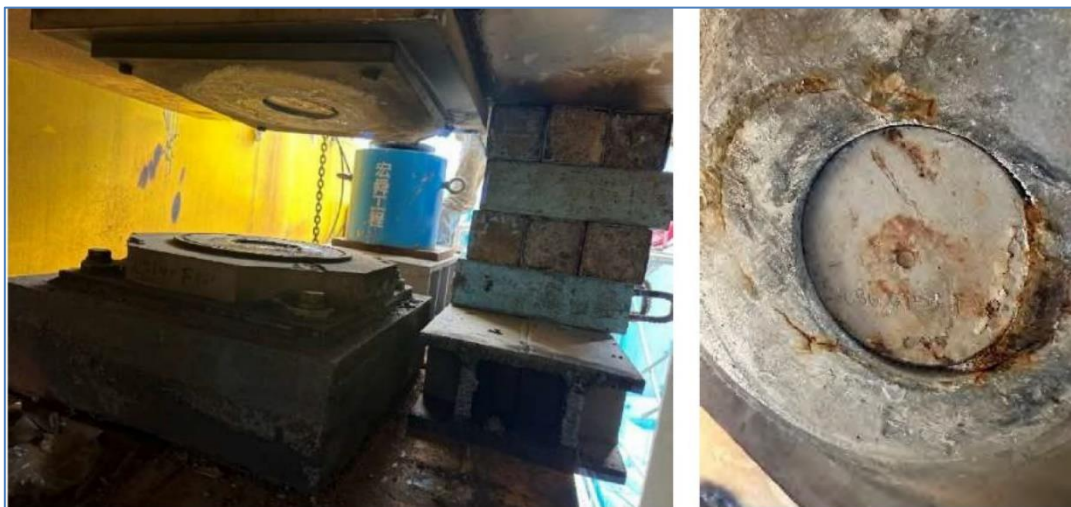
- 1、簡支梁段：破壞位置皆位於鉸接端，主因為鉸接端調坡板銑孔時產生贅餘空間，在地震力作用下插銷跳脫至贅餘空間而造成。因束制水平位移之插銷失效，導致該支承其餘構件破壞，如上錨碇螺桿與拉拔板螺栓等。
  - 2、連續梁段：主因為鉸接端調坡板銑孔時產生贅餘空間，在地震力作用下插銷跳脫至贅餘空間而造成。主要承受地震力之鉸接端插銷失效後，力量傳遞至活動端，活動端支承因無法承受地震造成之破壞，進而產生相對位移。
  - 3、景安段：主因為鉸接端調坡板銑孔時產生贅餘空間，在地震力作用下插銷跳脫至贅餘空間而造成。主要承受地震力之鉸接端插銷失效後，力量傳遞至活動端，活動端支承因無法承受地震造成之破壞，進而產生相對位移。
- (三)經查本案施工單位所繪製之施工圖，顯示其調坡板銑孔深度僅5mm深度(如圖1所示)。惟現場調查時，量測調坡板銑孔深度達41mm(如圖2所示)，即實際銑孔深度遠大於施工圖規定之值。如此將造成插銷上方有36mm的贅餘空間，連同施工圖要求的5mm結合深度(共計41mm)，完全足以容納高度僅40mm的插銷，使得地震下有機會因搖晃而整體彈跳至活塞上方銑孔內，致使插銷喪失上錨碇版和下方活塞盤間剪力傳遞功能，進而產生上、下盤錯位。據執行支承現況調查的新北市土木技師公會將災損橋梁頂升後果然發現，插銷在地震力作用下脫離活塞，卡在盤式支承上盤或因上下盤錯位後、掉落至帽梁上，其二種態樣照片如圖3、圖4所示，破壞機制示意如圖5。另外，插銷跳脫亦造成拉拔板損壞，如圖6所示。

圖3 P1216鋼箱梁頂升後插銷卡在上盤之照片

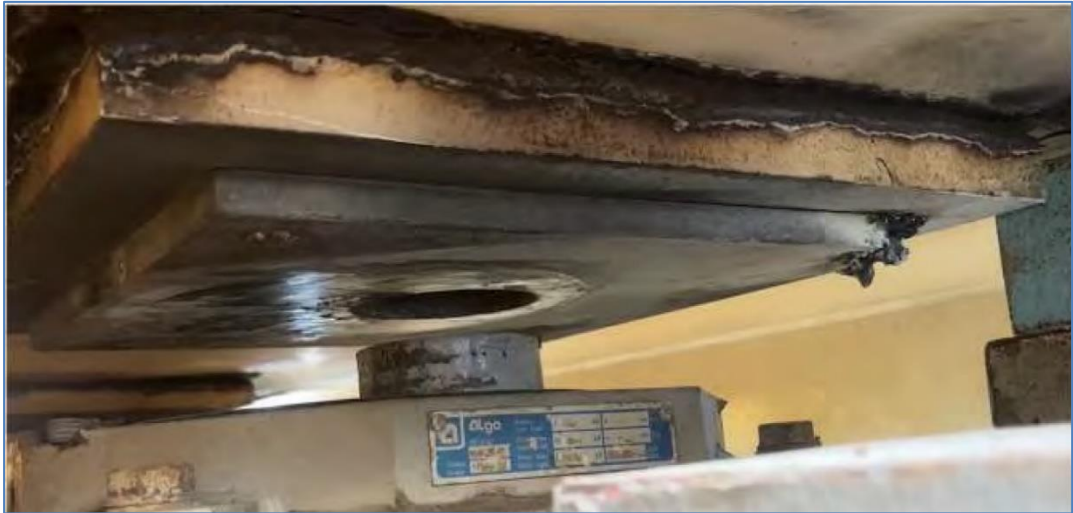
圖4 P1216上、下盤錯位後，鋼箱梁頂升後插銷掉落之照片

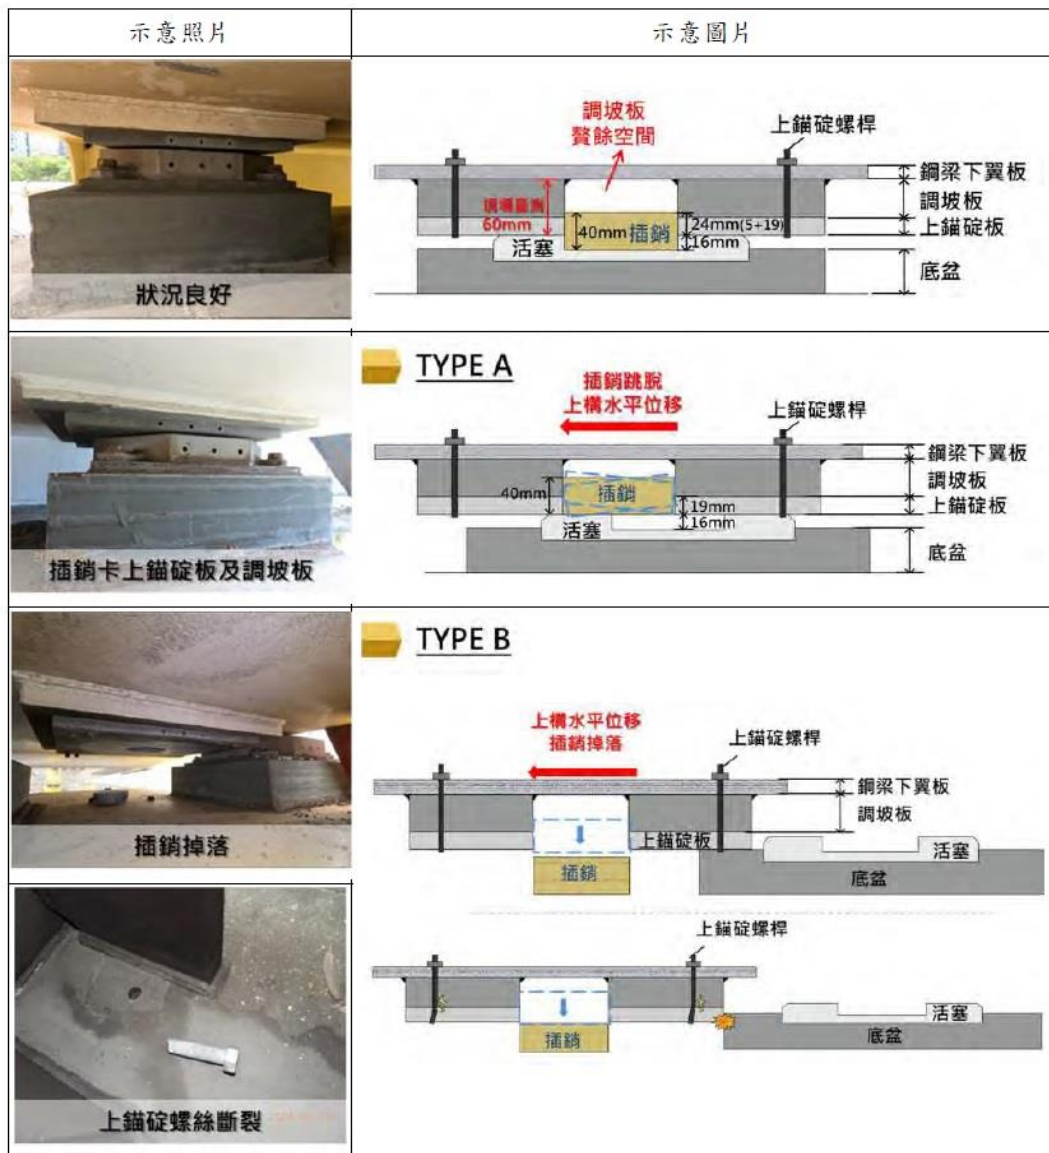
圖5 支承插銷跳脫樣態分類示意圖

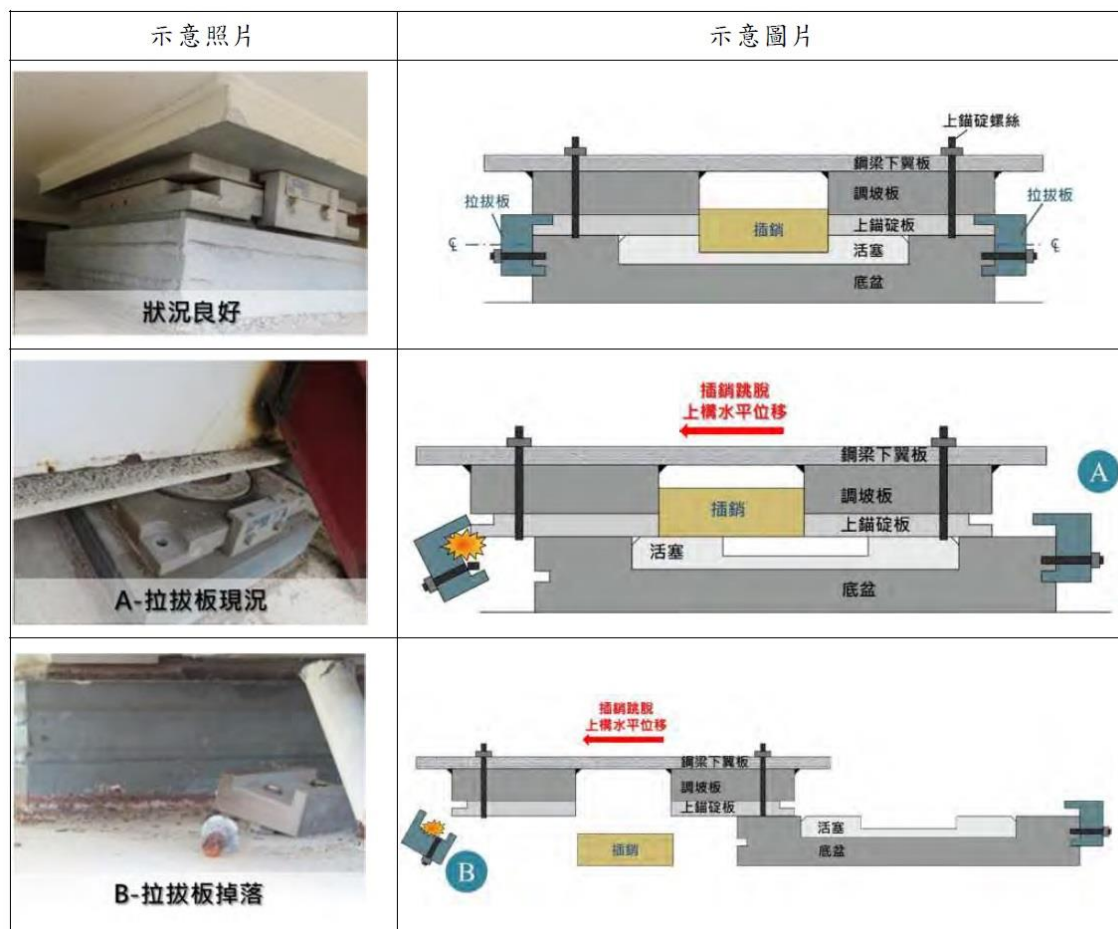
圖6 拉拔板損傷示意圖

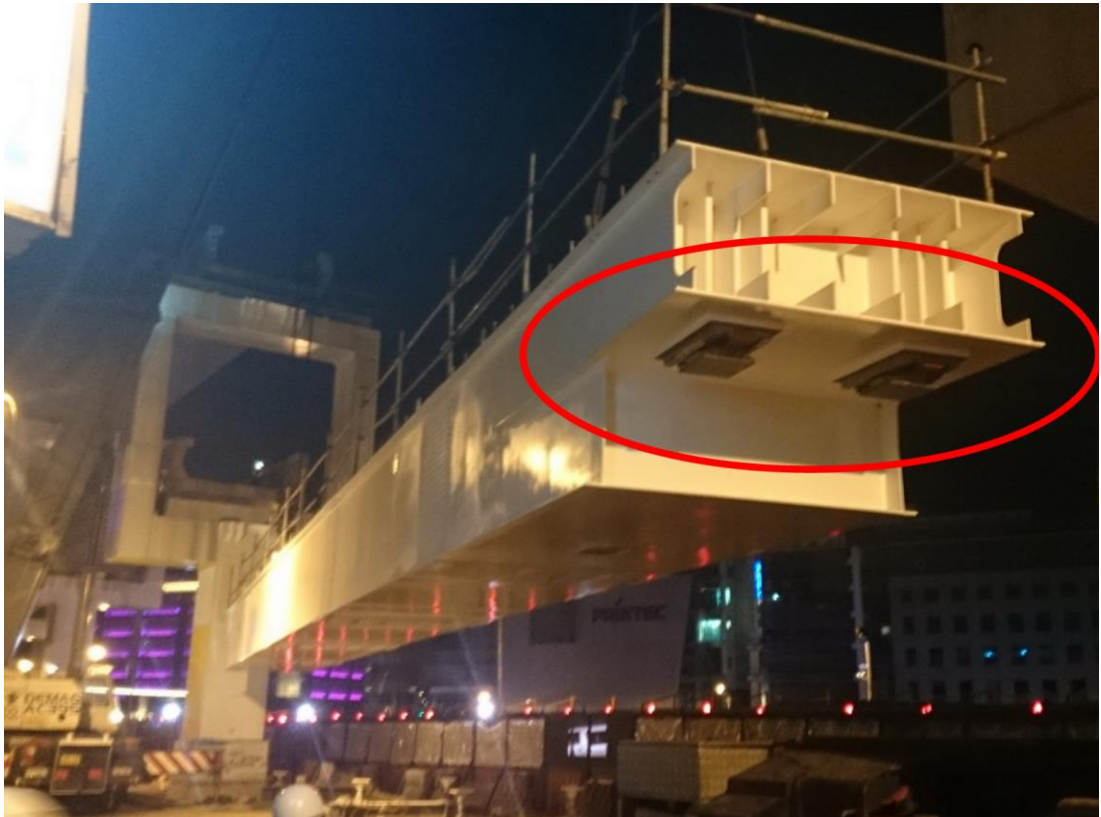
- 1、本工程支承成品總計888組，依生產排程分成6批進行抽驗，試驗單位為國立臺灣科技大學結構力學實驗室，成品抽驗合格後，分批進場安裝。安裝依施工規範辦理支承型式、安裝位置及水平誤差等項目等檢驗停留點查驗。
- 2、調坡板係介於大梁與支承間之非主要構造物，由施工廠商設計及於工廠組立完成，現場吊裝時為隱蔽部分(如圖7)，並非檢驗停留點。依結構學會分析報告，調坡板應以5mm的深度與插銷緊密結合，實際現況卻是調坡板被銑穿，係屬廠商施工瑕疵責任。
- 3、支承查驗均依施工規範第0582A章「高架結構支承」之規定辦理查驗，施工檢驗停留點查驗計有支承型式、安裝位置及水平誤差等項目，並無調坡板項目，且國內相關高架橋工程(公路局、鐵路局花東鐵路、淡江大橋、安坑輕軌、捷運三鶯線、台中捷運、捷運文湖線、捷運萬大線二期等工程)

圖7 橋梁吊裝時調坡板已與支承結合，屬隱蔽部分

- 1、書面資料p.118「中華工程股份有限公司盤式支承施工自主檢查表」及p.117「臺北市政府捷運工程局東區工程處盤式支承安裝施工品質抽查紀錄表」，均無調坡板項目。經本次災害，該局業於113年12月13日以北市捷工字第1133024973號函新增「盤式支承工程施工流程圖」、「盤式支承工程施工抽查標準表」及優化「盤式支承(鋼構橋或RC橋)施工品質紀錄表」，後續將於「工務管理使用手冊」中新增「盤式支承工程」抽查作業及相關使用表單。由於盤式支承與調坡板接合型式因涉及各專業分包廠商不同型式之設計，所屬工程

處於工程審驗檢核時，須督促施工廠商務必列入盤式支承自主檢查表之檢驗項目。
