# 調 查 報 告

參、案由：112年5月10日臺中捷運路線旁之興富發建築工地位於31樓高的吊臂突然掉落，砸穿正在行駛的捷運列車，造成乘客1死多傷災害。相關主管機關有無違失，實有深入調查之必要案。

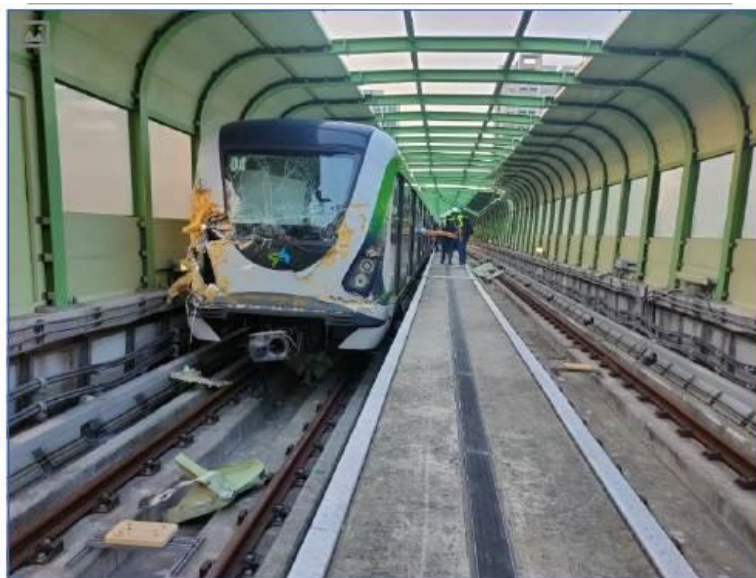
圖2 事故列車車頭撞擊塔式起重機桁架後毀損

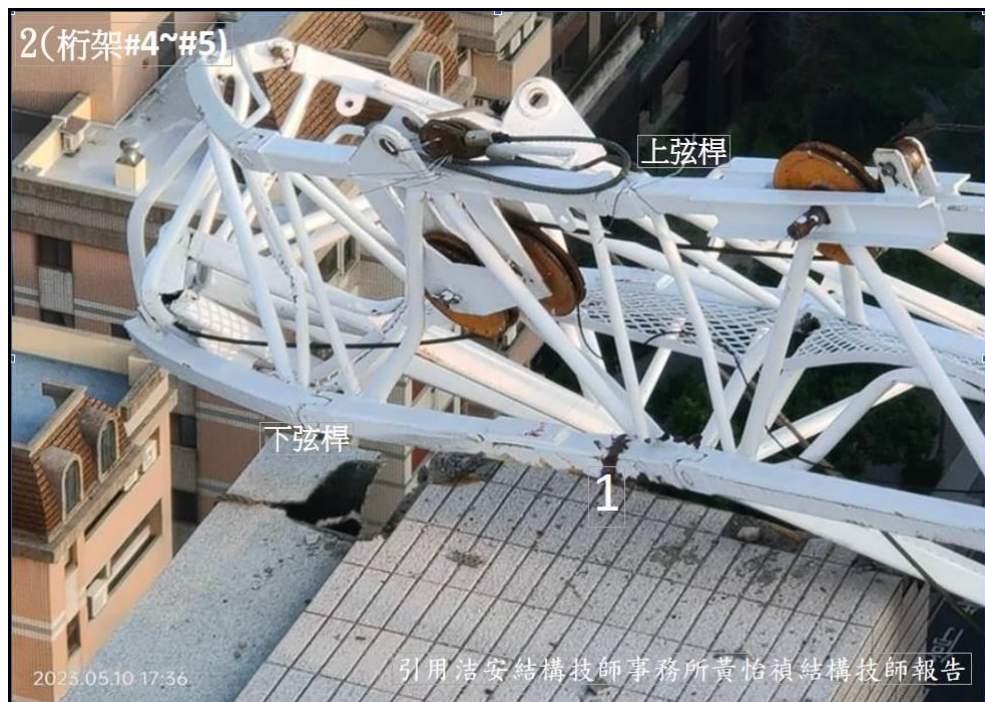
〈1〉破壞點（1）成因經判斷為拆除機（TD2020）伸臂之桁架破壞起始點，由鋼管外塗裝之油漆剝落現象，推定應為受壓挫屈破壞。

〈2〉破壞點（2）成因經判斷為塔式起重機（JTL110D6）伸臂下落時，其方向為斜下往建築物外牆側靠近，最終撞擊到建築物造型外牆之頂部位置；於此時，此下落之力量亦將拆除機（TD2020）之伸臂往下拉扯掉落，最終亦撞擊建築物之外牆。如下照片1。

照片1 破壞點1為研判發生挫屈位置、破壞點2發生在伸臂桁架#4~#5節處

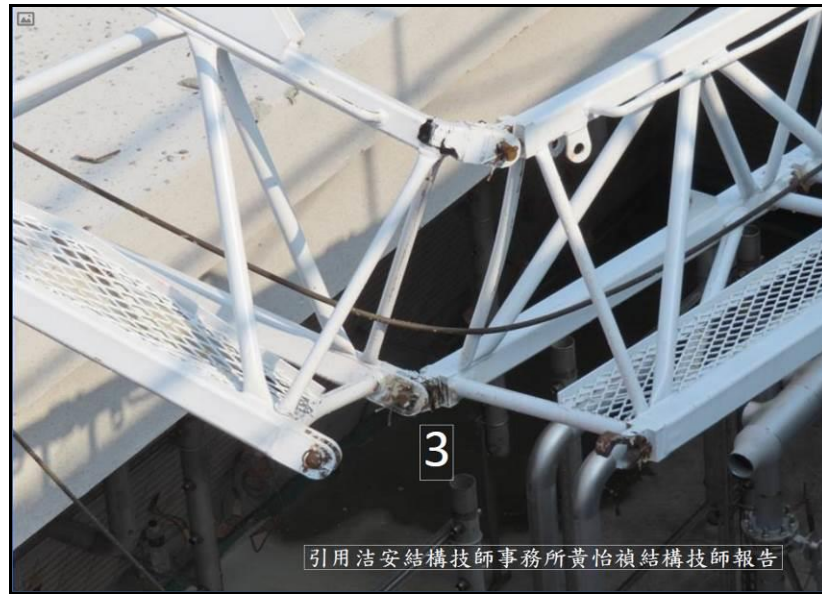
〈3〉破壞點（3）成因單純為拆除機（TD2020）桁架（伸臂）掉落時撞擊屋頂時折斷，其斷折之影像於1226:57時發生，如下照片2、3。

照片2 破壞點(3)伸臂掉落時撞擊屋頂時折斷

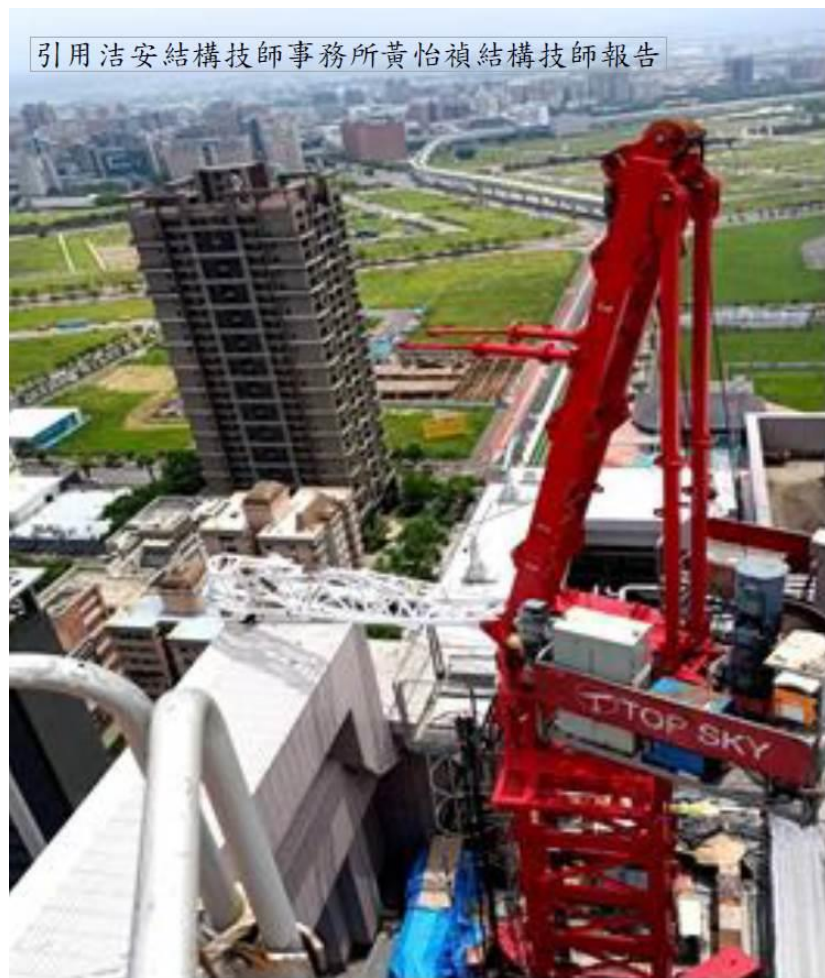
經現場比對拆除機A架與建築物相對位置及拆除機伸臂尖端與撞擊建築物位置（如下照片、圖示），發現與外牆面之夾角大於原始塔式起重機拆除規劃圖，其撞擊建築物位置為斜下之拉力，而斜下拉力造成拆除機伸臂#4~#5節處嚴重扭曲折斷後撞擊建築物之外牆；依據上述狀況採用SAP2000結構分析程式模擬拆除機在吊掛塔式起重機伸臂的作業角度，拆除機吊掛用鋼索在一斜拉角度後，其斜拉角度超過4.5度以上（即會產生500公斤重之水平分力），構件短期荷重之應力比會超過1.3，拆除機有拖拉之情形產生時，其水平分力會造成桁架弦材很大彎曲應力，拆除機伸臂極有可能產生破壞。

照片4 現場實際方位如所示，拆除機伸臂與外牆面至少夾  $50^{\circ}$  角

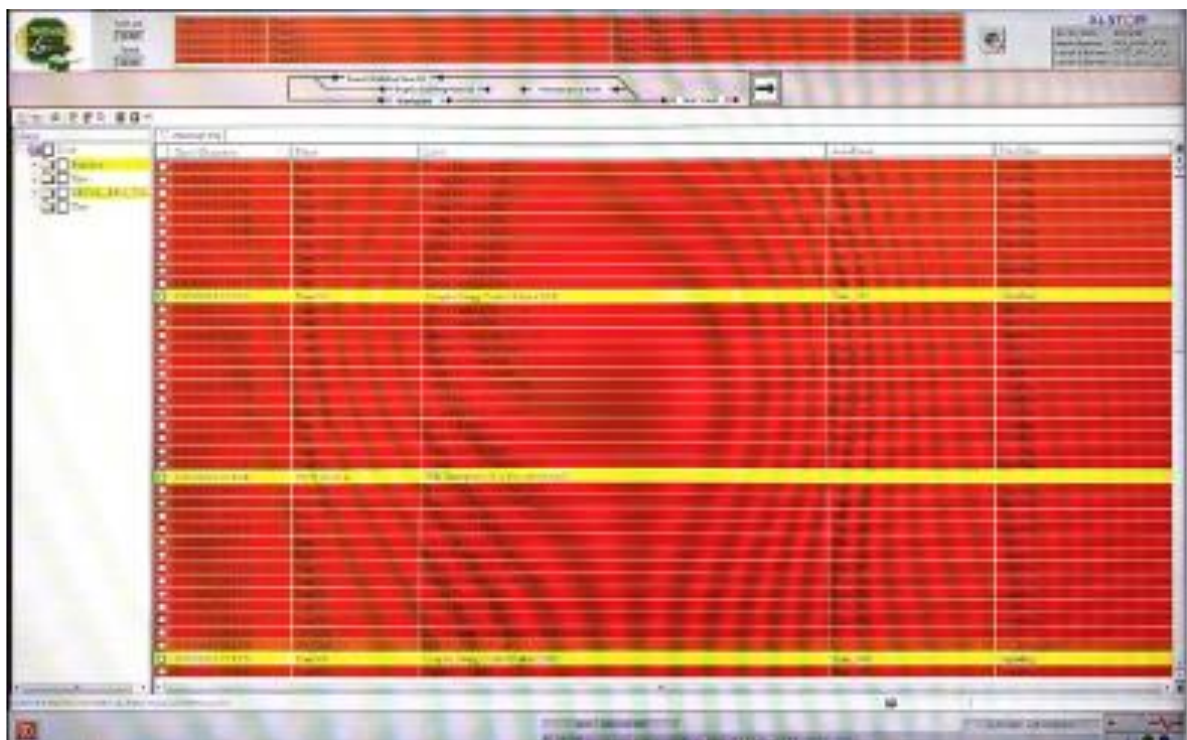
圖19 ATS SCADA告警檢視畫面

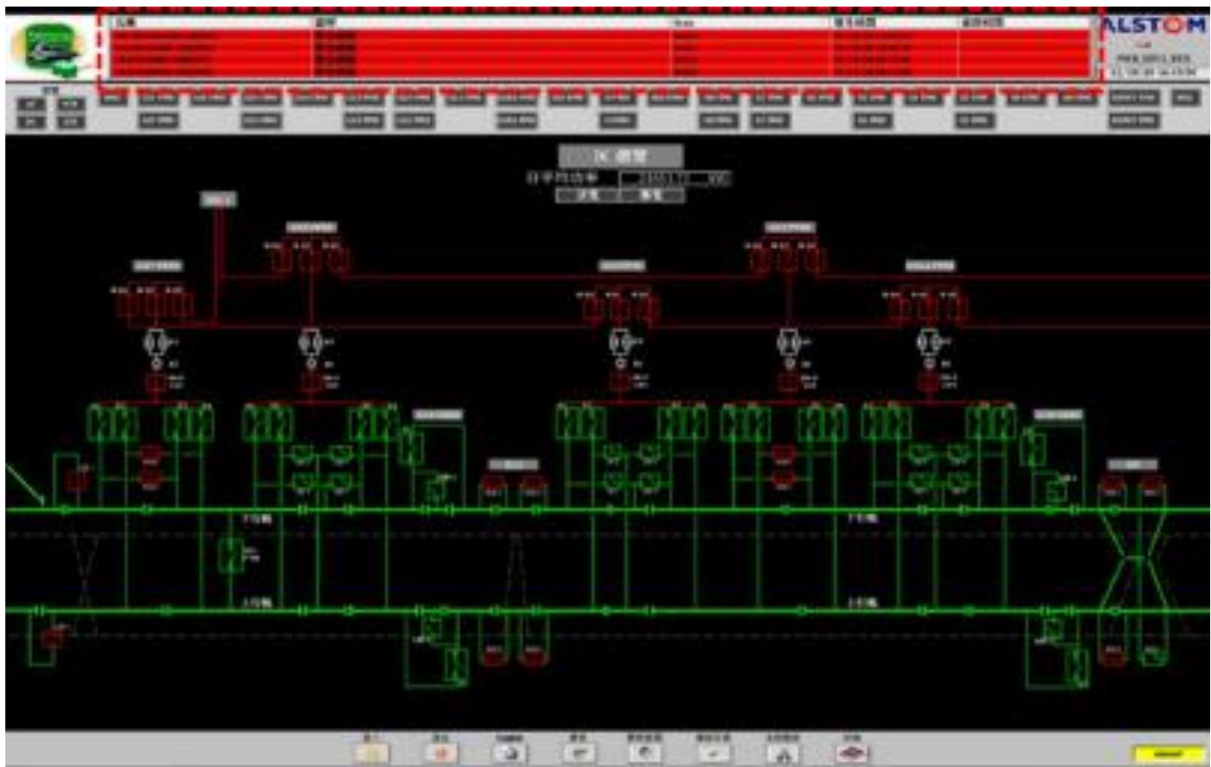
圖20 PWR SCADA 頂部橫幅告警顯示

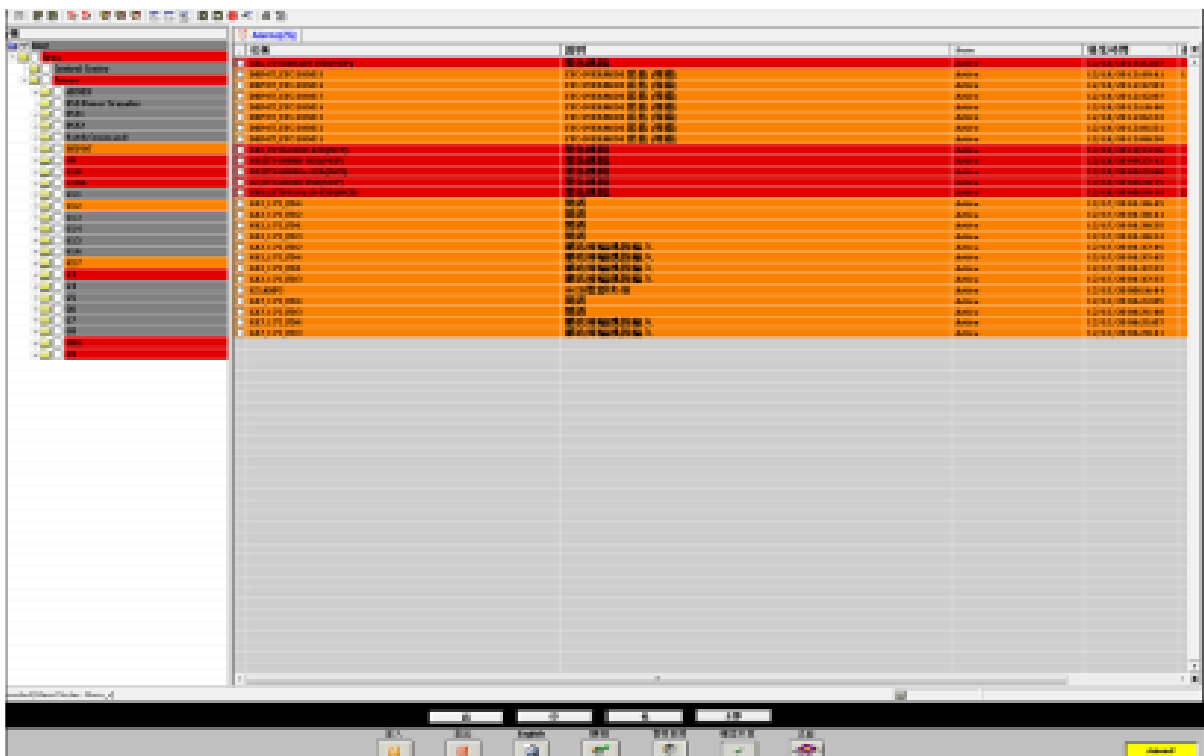
圖21 PWR SCADA 告警檢視畫面
