## 調 查 報 告

壹、案由：113年4月3日上午7時58分發生強震後，新北捷運環狀線板新站至橋和站間之軌道，疑似有11處發生位移受損情事，初步評估橋梁復原工程約需花費新臺幣4億餘元，且預估至少要修復1年以上。究軌道位移之原因為何？有無涉及設計、施工或維護不良等人為因素？均有深入瞭解之必要案。

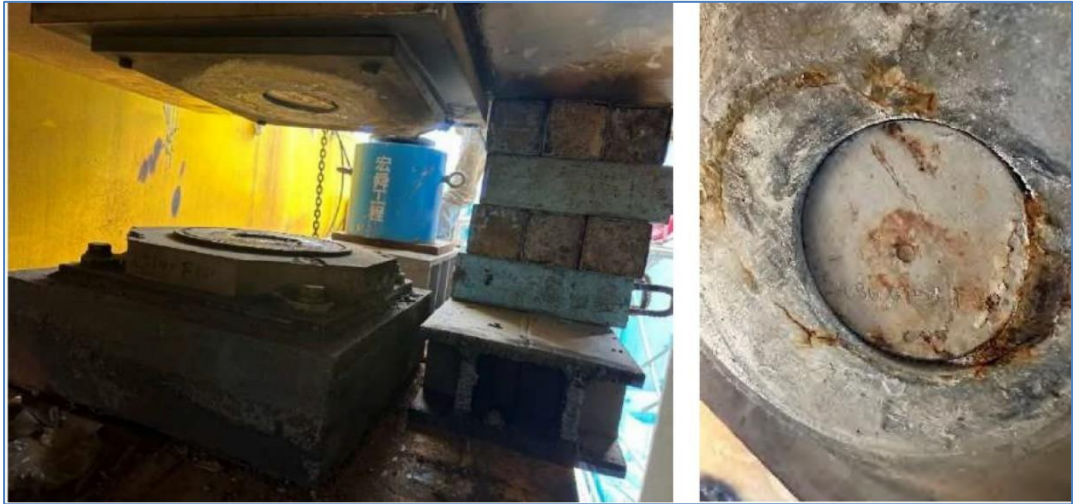
鎖，使得地震下有機會因搖晃而整體彈跳至活塞上方銑孔內，致使插銷喪失上錨碇版和下方活塞盤間剪力傳遞功能，進而產生上、下盤錯位。據執行支承現況調查的新北市土木技師公會將災損橋梁頂升後果然發現，插銷在地震力作用下脫離活塞，卡在盤式支承上盤或因上下盤錯位後、掉落至帽梁上，其二種態樣照片如圖3、圖4所示，破壞機制示意如圖5。另外，插銷跳脫亦造成拉拔板損壞，如圖6所示。

圖3 P1216鋼箱梁頂升後插銷卡在上盤之照片

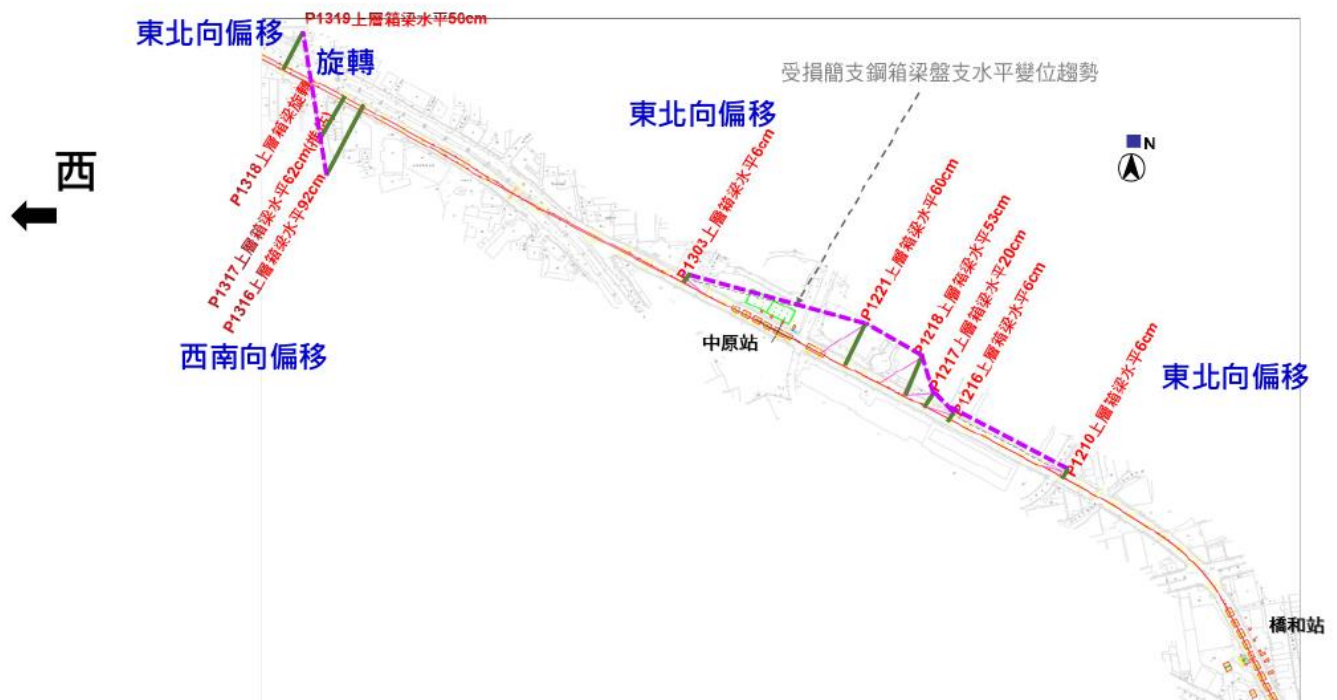
及防落設施規定移至8.5節，但條文內容仍與95年版大同小異，依舊未明確規範防落設施具體形式(名稱)、內涵、功用、設置方式等，且依舊僅針對縱向(行車)方向規定。據新北捷運局簡報資料，本次0403地震造成11處鋼箱梁產生錯位、軌道變形，其中5處位於橋和站與中原站間，5處位於中原站與板新站間，剩餘1處則在景安站附近。鋼箱梁最大位移量達到92cm(如圖8所示)，致軌道變形斷裂，所幸當時並無列車在災損路段運行，否則後果不堪想像。

圖8 鋼箱梁位移方向示意圖
