## 糾 正 案 文

壹、被糾正機關：臺北市政府。

貳、案由：新北捷運環狀線板新站至景安站區間於0403地震中發生多處鋼箱梁位移、盤式支承損壞等嚴重災情，肇因於施工單位中華工程未按圖施作，將調坡板銑穿，致插銷跳脫；臺北捷運局身為工程主辦機關，未盡施工督導及履約管理之責，核有重大違失。另臺北捷運局所屬第一區工程處（時為東區工程處）自辦監造，未依規定善盡監造責任，就隱蔽部分訂定檢驗停留點、監督施作、先行查驗並記錄存證；主辦機關臺北捷運局亦未善盡督導之責，與所屬第一區工程處共同落實第二級品管，致生重大災損，亦有違失，爰依法提案糾正。

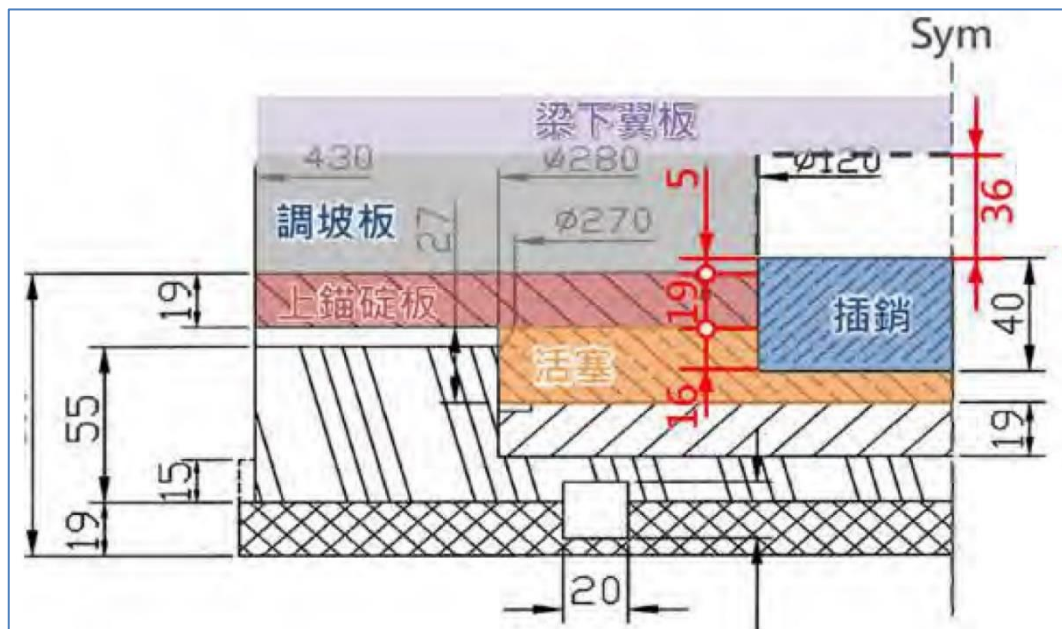
(二)依結構學會分析報告結論，本次地震造成支承破壞，主要成因為鉸接端固定型(含固定型抗上揚)支承上方之調坡板在施作時，被完全銑穿至鋼箱梁下翼板，使插銷上方留有贅餘空間，導致在本次地震作用下，插銷向上跳躍進入贅餘空間，使得插銷底部脫離支承上、下盤之交界面進而喪失抗剪能力，因而造成支承失效引致鋼箱梁產生錯位。各段支承損傷情形分述如下：

圖2 現場調查銑孔深度示意圖(以P1217為例)

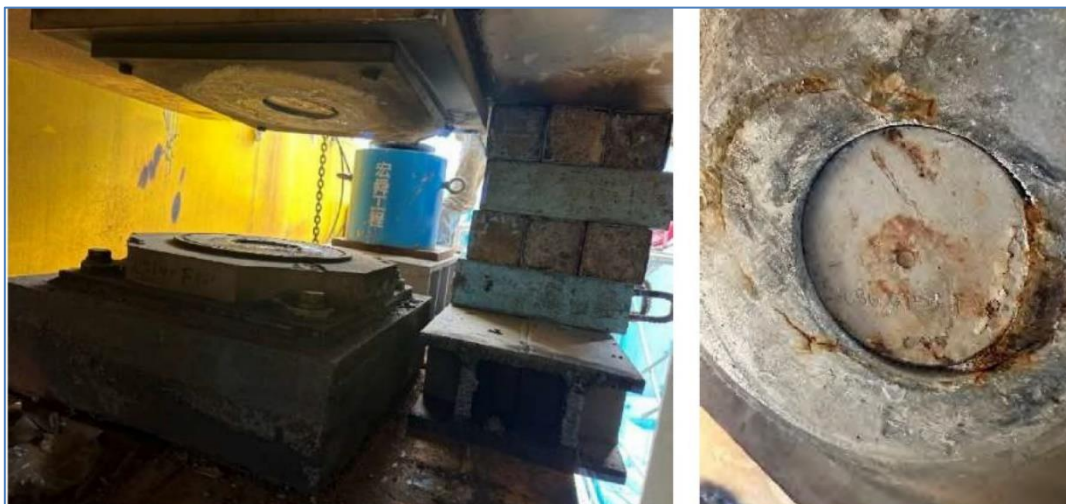
- 1、簡支梁段：破壞位置皆位於鉸接端，主因為鉸接端調坡板銑孔時產生贅餘空間，在地震力作用下插銷跳脫至贅餘空間而造成。因束制水平位移之插銷失效，導致該支承其餘構件破壞，如上錨碇螺桿與拉拔板螺栓等。
  - 2、連續梁段：主因為鉸接端調坡板銑孔時產生贅餘空間，在地震力作用下插銷跳脫至贅餘空間而造成。主要承受地震力之鉸接端插銷失效後，力量傳遞至活動端，活動端支承因無法承受地震造成之破壞，進而產生相對位移。
  - 3、景安段：主因為鉸接端調坡板銑孔時產生贅餘空間，在地震力作用下插銷跳脫至贅餘空間而造成。主要承受地震力之鉸接端插銷失效後，力量傳遞至活動端，活動端支承因無法承受地震造成之破壞，進而產生相對位移。
- (三)經查本案施工單位所繪製之施工圖，顯示其調坡板銑孔深度僅5mm深度(如圖1所示)。惟現場調查時，量測調坡板銑孔深度達41mm(如圖2所示)，即實際銑孔深度遠大於施工圖規定之值。如此將造成插銷上方有36mm的贅餘空間，連同施工圖要求的5mm結合深度(共計41mm)，完全足以容納高度僅40mm的插銷，使得地震下有機會因搖晃而整體彈跳至活塞上方銑孔內，致使插銷喪失上錨碇版和下方活塞盤間剪力傳遞功能，進而產生上、下盤錯位。據執行支承現況調查的新北市土木技師公會將災損橋梁頂升後果然發現，插銷在地震力作用下脫離活塞，卡在盤式支承上盤或因上下盤錯位後、掉落至帽梁上，其二種態樣照片如圖3、圖4所示，破壞機制示意如圖5。另外，插銷跳脫亦造成拉拔板損壞，如圖6所示。

圖3 P1216鋼箱梁頂升後插銷卡在上盤之照片

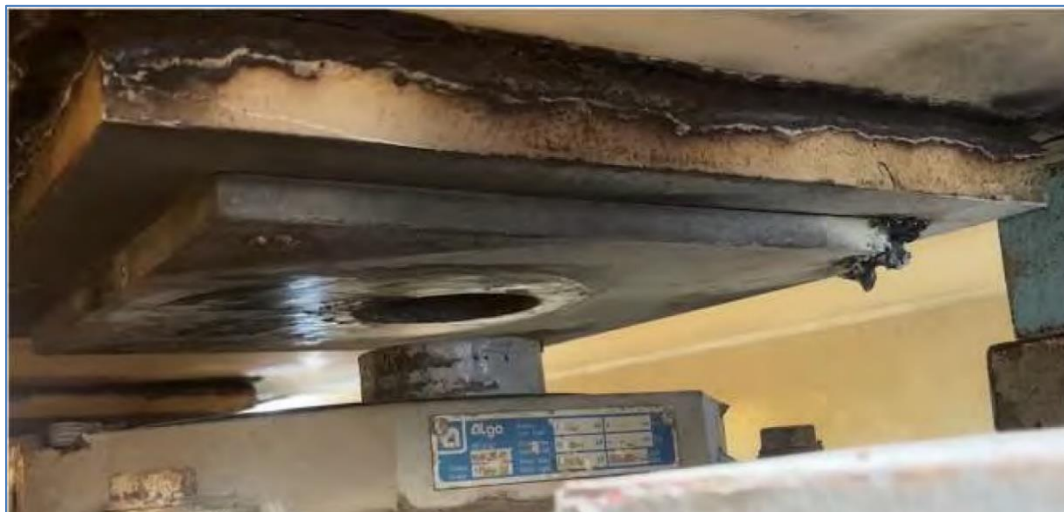
圖4 P1216上、下盤錯位後，鋼箱梁頂升後插銷掉落之照片

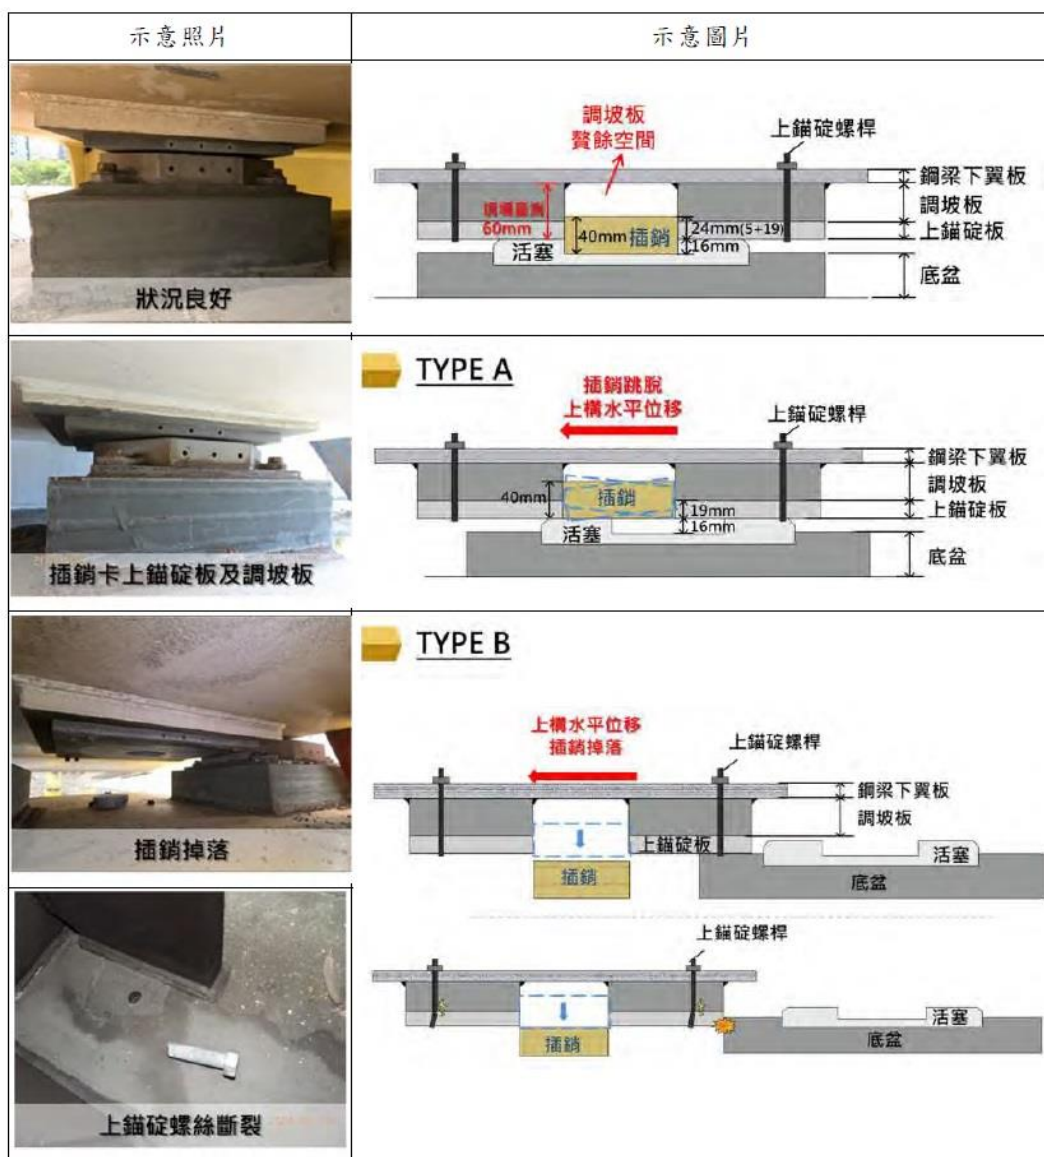
圖5 支承插銷跳脫樣態分類示意圖
