# 調查報告

壹、案由：據悉，自112年3月起，臺北市北投區、內湖區、新北市板橋區、新竹市東區、高雄市小港區、鳳山區、三民區及桃園市等地疑接連發生無預警大規模停電，影響數千用戶，另於丹娜絲颱風侵襲期間，亦發生大範圍電桿倒塌導致停電事故。據台灣電力股份有限公司說明，針對配電線路設備維護多採不停電方式辦理外觀巡視檢查。究目前電力設備系統之維護方式是否適切合宜？如何確保供電品質及電網穩定度？均有深入調查之必要案。

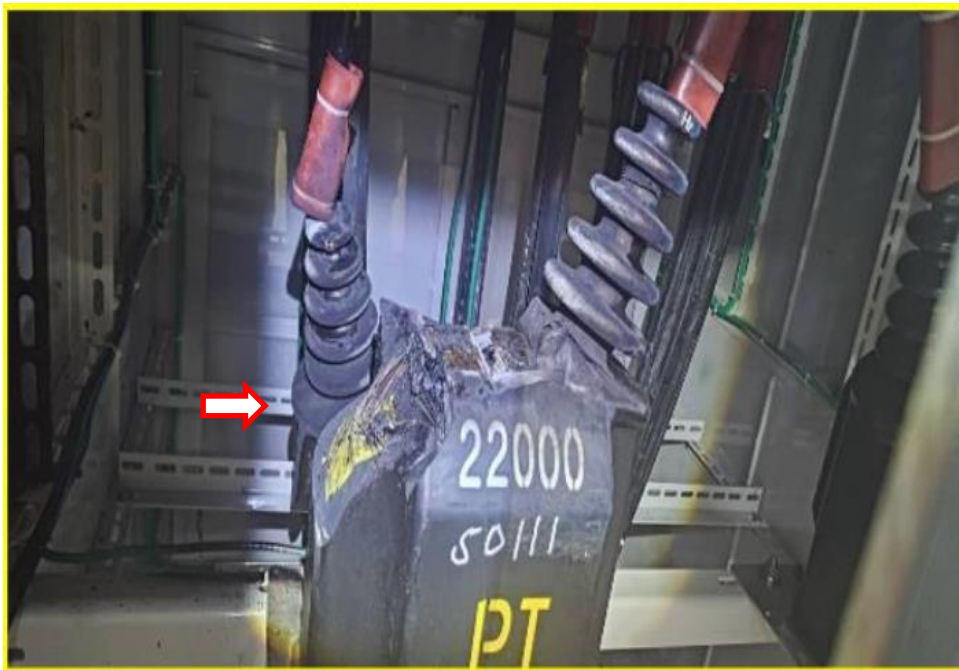
圖8 計量用模鑄式比壓器閃絡發生短路接地故障

(2) 113年7月9日11時50分，塔山電廠開關場內「塔莒二路」計量用模鑄式比壓器發生閃絡，導致該輸電線A、B二相短路接地故障，此為事故之肇因，見圖8。系統電壓由22.8kV驟降至5.08kV。

塔莒二路輸電線計量用模鑄式比壓器異常，造成兩相短路接地故障，太陽光電及儲能設備未能承受系統震盪跳脫，致使系統情況惡化發電機組出力無法負荷，最後造成全區停電。

(四)綜上，設備投入運行時間尚短卻因故障導致停電事故，值得關注，113年因絕緣劣化、品質不良、施工不良導致事故計有1,191件。是以，經濟部允應督促台電公司針對設備使用時間尚短，卻故障導致停電的案例進行系統性分析，檢討其根本原因，並加強品質規格制訂與查驗程序，以降低類似事故發生風險。

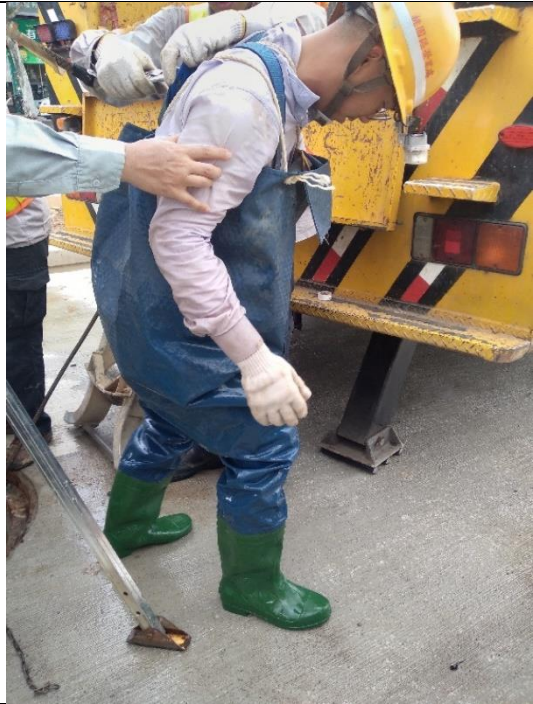
圖11 本案履勘台電公司地下施工作業情形

| 說明 | 當地下施工人員起身時，防水裝內已被地下水灌滿。 | 防水裝備被地下水灌滿導致行走困難，更凸顯地下作業環境的艱辛。 |
