監察院

THE CONTROL YUAN

# 「區域性停電頻傳案」 調查報告

調查委員：田秋堃委員、賴振昌委員

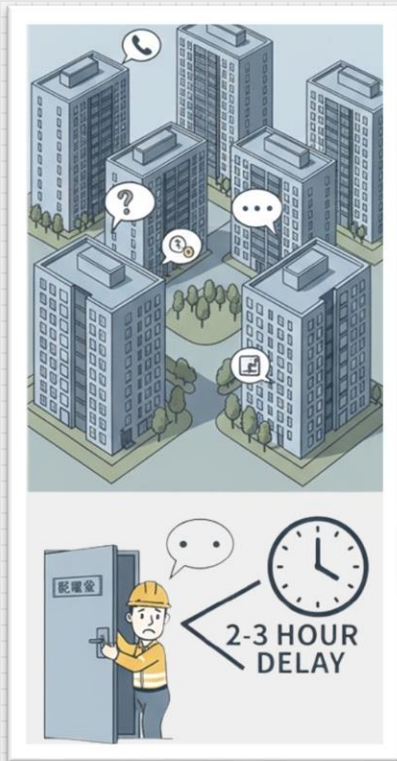
社區無管理員時，需逐戶聯繫住戶開門  
➤ 平均延誤 2-3 小時

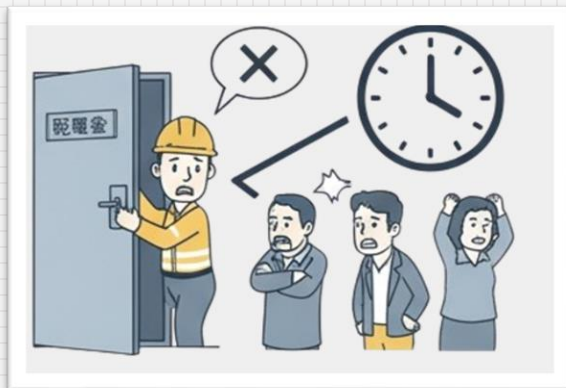
有時需進入未停電之大樓地下配電室才能修復  
➤ **住戶擔憂需斷電，拒絕搶修人員進入**

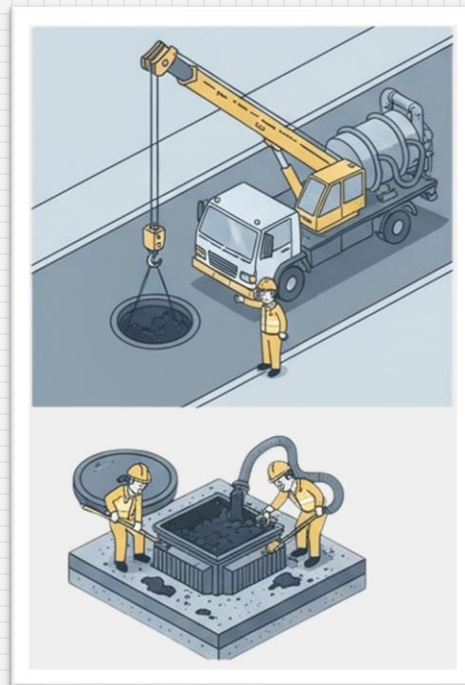
地下設備修復難度高

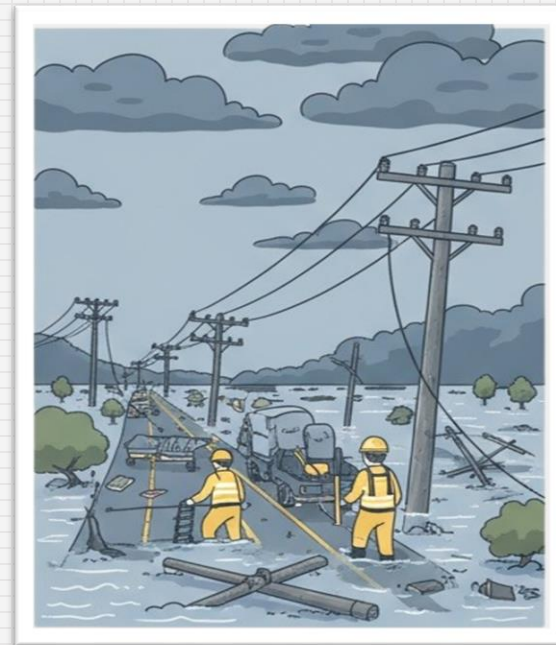
以「丹娜絲颱風」為例，電桿倒塌嚴重，豪雨造成工區泥濘與淹水，部分線路被倒塌樹木與鐵皮覆蓋，**嚴重影響復電作業進行。**

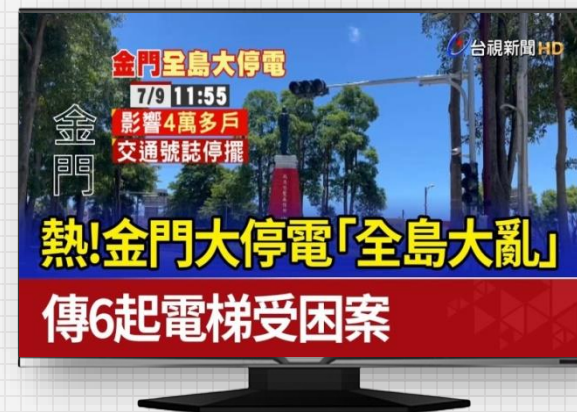
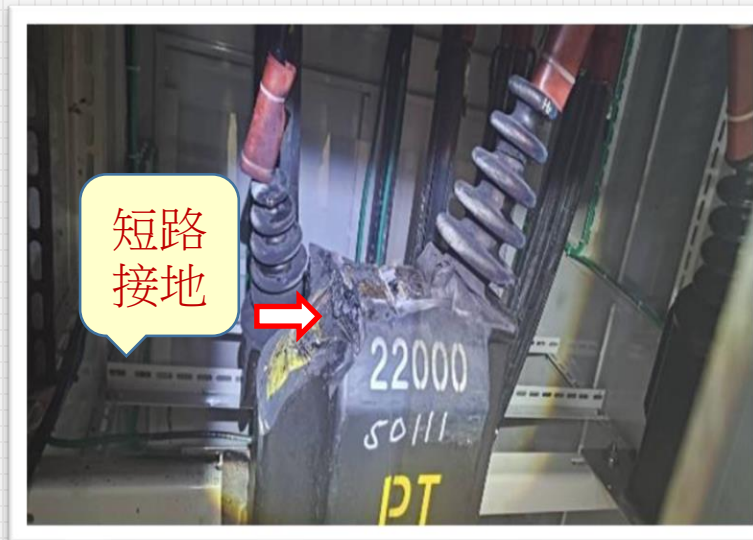
- 113年7月9日大金門地區停電事件
- 因塔山電廠開關場內新安裝之「塔莒二路」計量用模鑄式比壓器，使用不到1年即發生故障
- 且因電網保護設定不良等多重因素
- 導致大金門40,703戶停電

- 設備搬運碰撞，造成層間絕緣不良
- 不當搬運方式，造成高壓套管受損
- 設備本身品質不良

有關設備投入運行時間尚短卻因故障導致停電事故，113年因絕緣劣化、品質不良、施工不良導致事故計有1,191件，其發生原因包括：設備承受高負載或使用於特殊環境氣候（如鹽害、塵害地區）、台電公司施作技術與工法未臻合宜，或與該批設備品質不良等因素有關。以113年7月9日大金門地區停電事件為例，塔山電廠開關場內新安裝之「塔莒二路」計量用模鑄式比壓器使用不到1年即發生故障，並因電網保護設定不良等多重因素，而導致40,703戶停電。是以，**經濟部允應督促台電公司針對設備使用時間尚短，卻發生故障導致停電的案例進行系統性分析，檢討其根本原因，並加強品質規格制訂與查驗程序，以降低類似事故發生風險。**

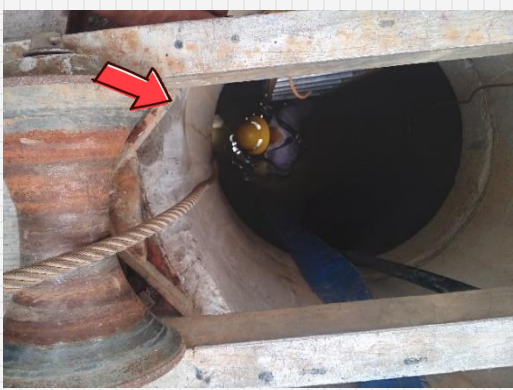
| 說明 | 透過儀器時時監控，避免沼氣威脅。 | 人員必須在地下水充斥的艱困環境中作業，過程艱辛且具危險性。 |

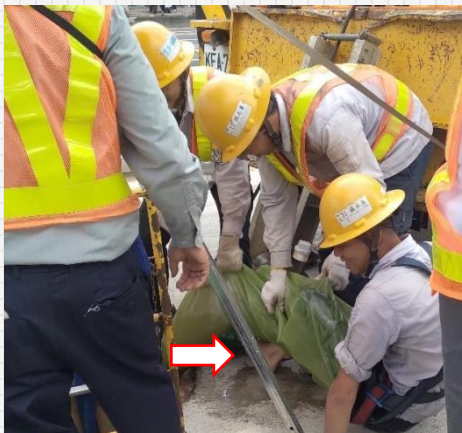
| 說明 | 當地下施工人員起身時，防水裝內已被地下水灌滿。 | 防水裝備被地下水灌滿導致行走困難，更凸顯地下作業環境的艱辛。 |
