# 調查報告

壹、案由：據悉，自112年3月起，臺北市北投區、內湖區、新北市板橋區、新竹市東區、高雄市小港區、鳳山區、三民區及桃園市等地疑接連發生無預警大規模停電，影響數千用戶，另於丹娜絲颱風侵襲期間，亦發生大範圍電桿倒塌導致停電事故。據台灣電力股份有限公司說明，針對配電線路設備維護多採不停電方式辦理外觀巡視檢查。究目前電力設備系統之維護方式是否適切合宜？如何確保供電品質及電網穩定度？均有深入調查之必要案。

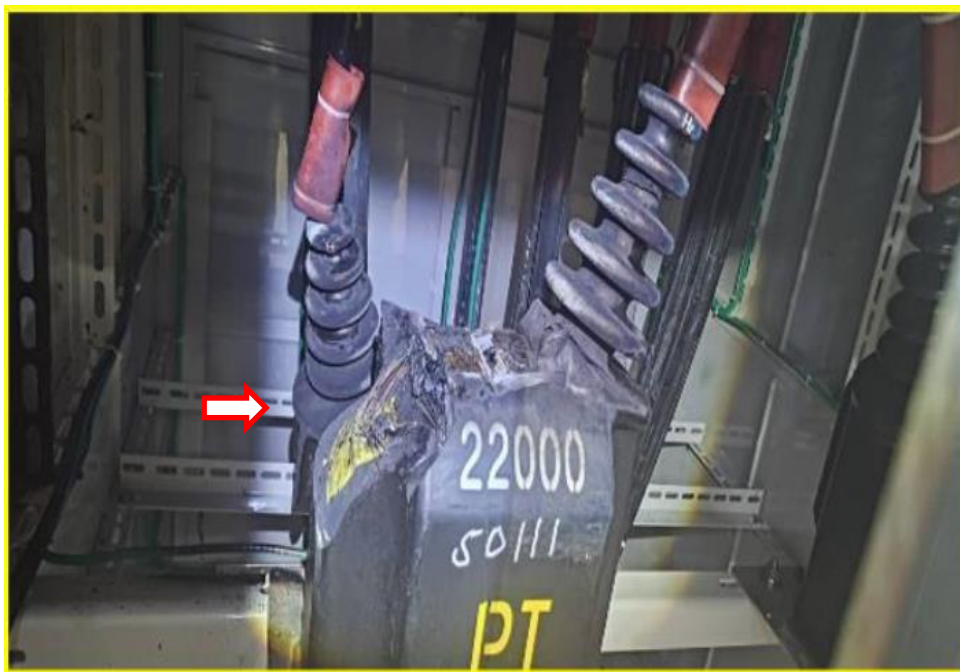
圖8 計量用模鑄式比壓器閃絡發生短路接地故障

(2) 113年7月9日11時50分，塔山電廠開關場內「塔莒二路」計量用模鑄式比壓器發生閃絡，導致該輸電線A、B二相短路接地故障，此為事故之肇因，見圖8。系統電壓由22.8kV驟降至5.08kV。

塔莒二路輸電線計量用模鑄式比壓器異常，造成兩相短路接地故障，太陽光電及儲能設備未能承受系統震盪跳脫，致使系統情況惡化發電機組出力無法負荷，最後造成全區停電。

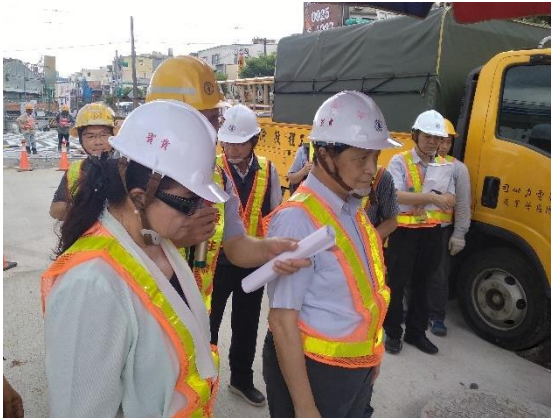
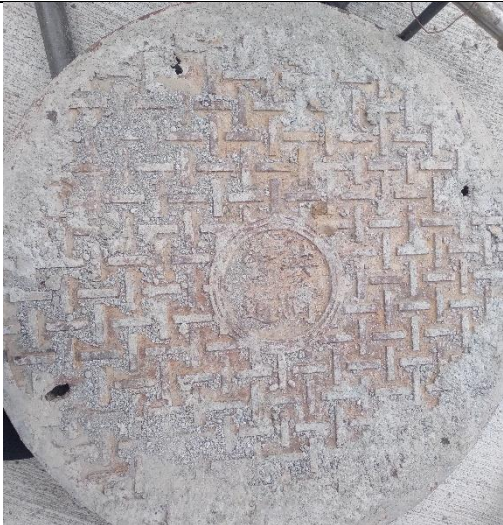
| 說明 | 調查委員至桃園履勘台電公司地下修復施工過程。 | 作業開始前，應先將人孔蓋移開，以利進入作業。 |

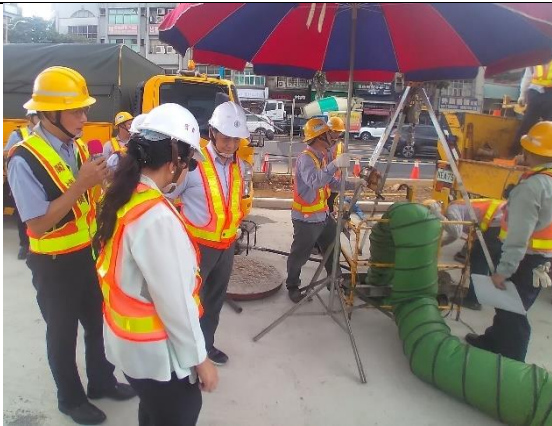
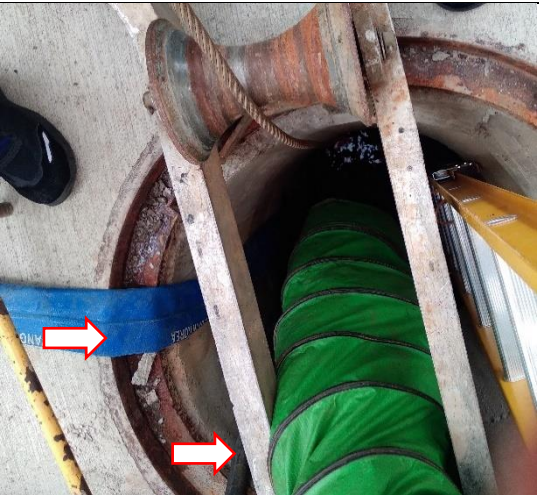
| 說明 | 台電派遣工班需多人共同作業，以確保安全。 | 隨時進行抽水並通風，以確保下水道作業人員的安全。 |

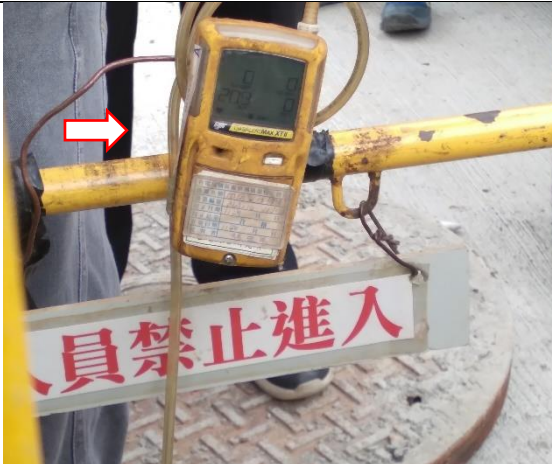
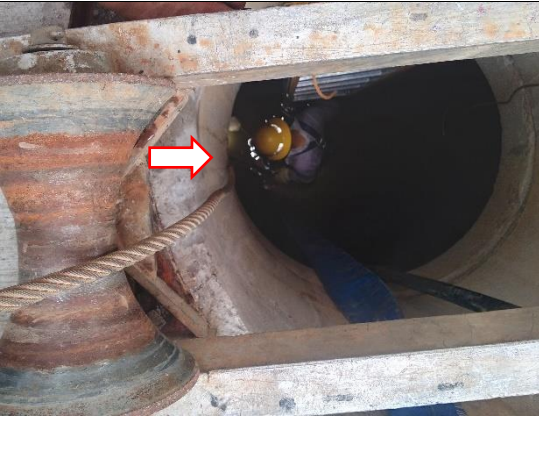
| 說明 | 透過儀器時時監控，避免沼氣威脅。 | 人員必須在地下水充斥的艱困環境中作業，過程艱辛且具危險性。 |

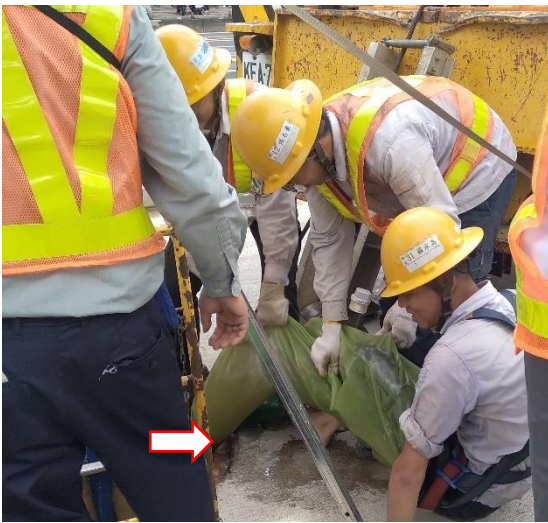
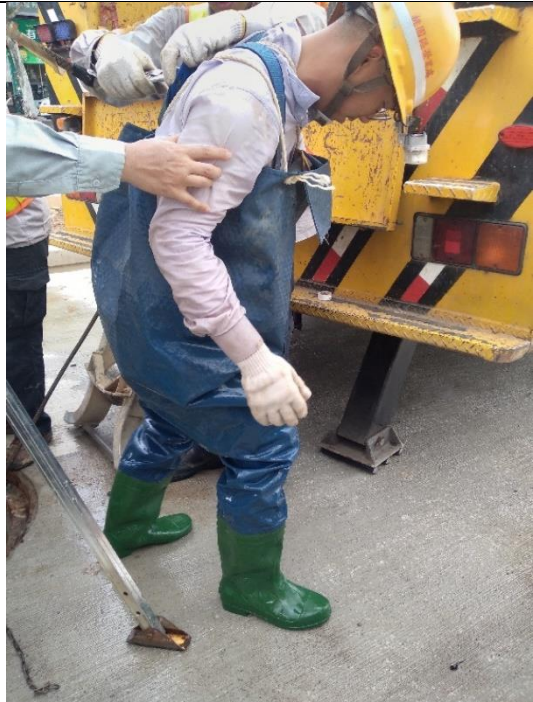
| 說明 | 當地下施工人員起身時，防水裝內已被地下水灌滿。 | 防水裝備被地下水灌滿導致行走困難，更凸顯地下作業環境的艱辛。 |
