## 調查報告

參、案由：112年5月10日臺中捷運路線旁之興富發建案工地位於31樓高的吊臂突然掉落，砸穿正在行駛的捷運列車，造成乘客1死多傷災害。相關主管機關有無違失，實有深入調查之必要案。

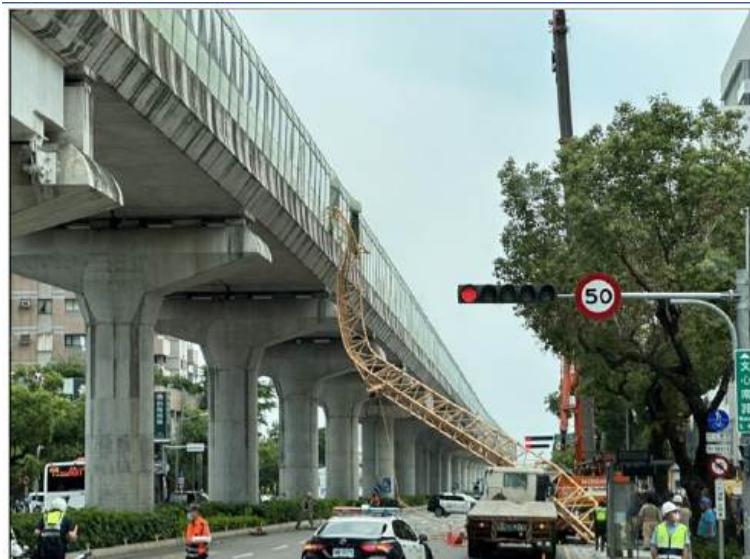
(一)112年5月10日，事故列車由編號03及04兩節車廂組成，約1227<sup>3</sup>時在豐樂公園站與大慶站間下行軌，撞擊侵入軌道之塔式起重機桁架（如圖1），造成列車車頭毀損及運行方向右側車門脫落（如圖2、圖3）。本次事故造成1名乘客死亡，15名人員受傷（1名隨車站務員及14名乘客，詳附件一）。

圖1 斷裂墜落之桁架侵入捷運路線

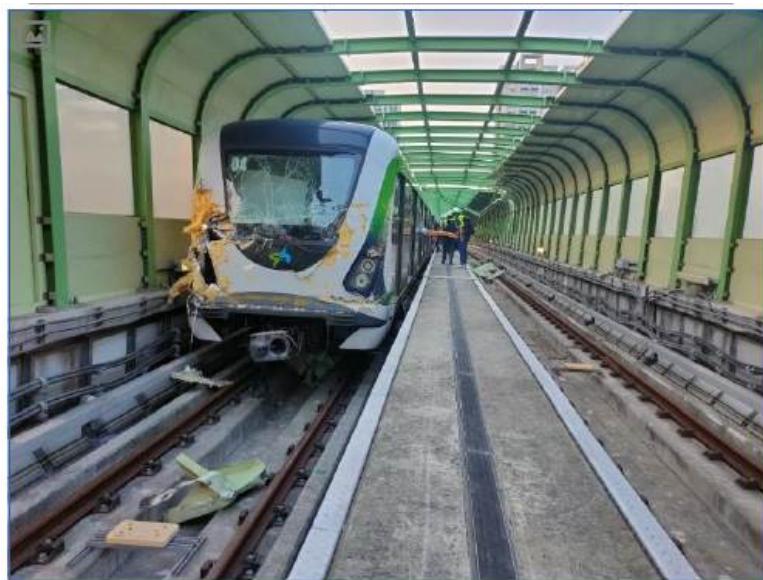
圖2 事故列車車頭撞擊塔式起重機桁架後毀損

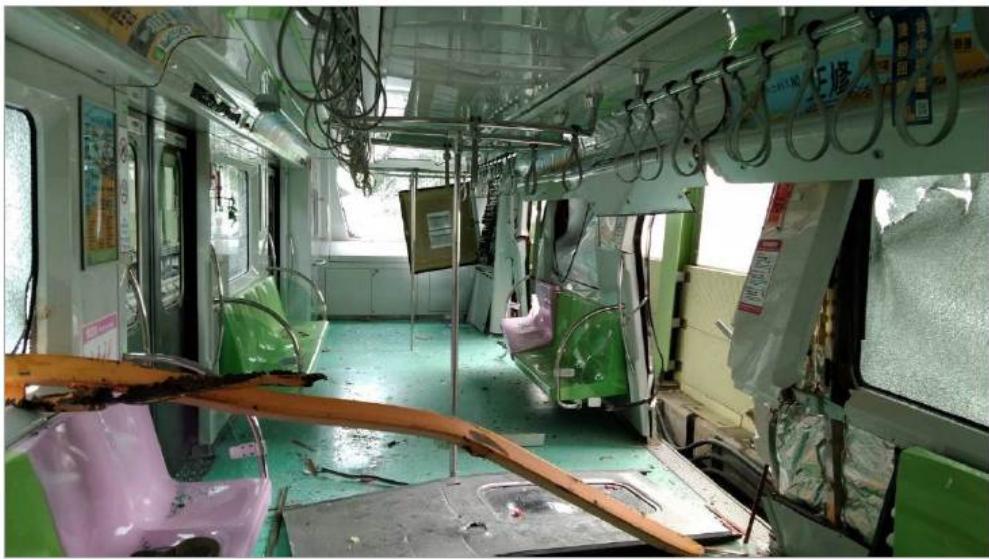
圖3 事故列車車門脫落

(四)綜據前述，本次事故造成列車行進方向右側除06號車門剩1扇門板外，其餘車門之門板均已脫離門框，07號車門處散落並堆疊4扇門板；列車行進方向左側09與10號車門間車窗龜裂，08與09號車門間車窗因桁架侵入車廂穿透車窗造成破損、龜裂<sup>25</sup>，行進方向右側08及09號車門間2張座椅及隔板扶手受桁架撞擊後脫離車體，散落於車廂走道，車廂內部前

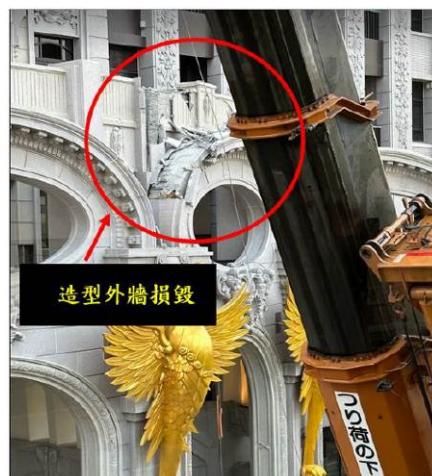
圖10 位於低層樓之造型外牆受損

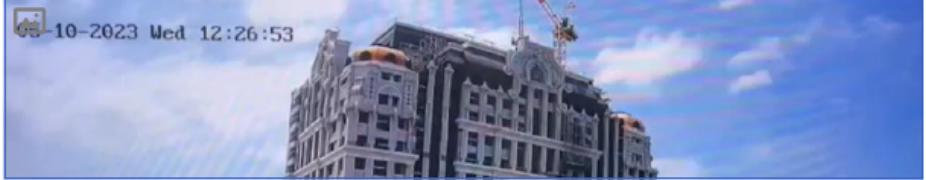
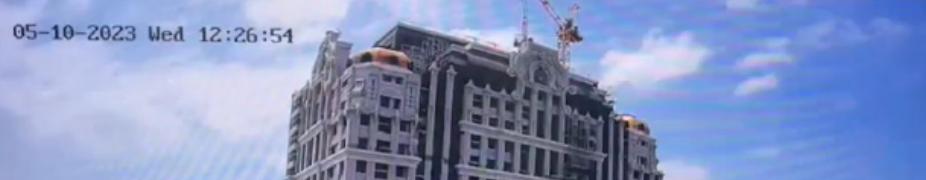
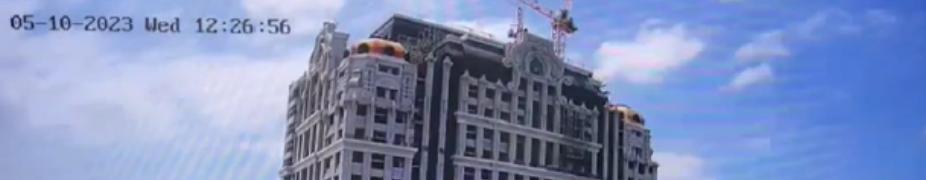
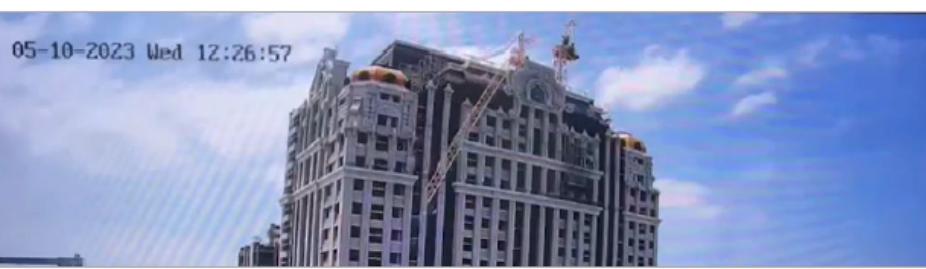
圖11 桁架挫曲斷裂及墜落之影像

<p data-bbox="420 527 886 563">拆除機桁架開始發生挫曲。</p>
1226:54

<p data-bbox="420 810 917 846">塔式起重機桁架前部開始下墜</p>
1226:55

<ol data-bbox="420 1102 1208 1215" style="list-style-type: none"> <li data-bbox="420 1102 1208 1138">1. 拆除機桁架持續挫曲並向拆除機方向傾倒。</li> <li data-bbox="420 1170 1208 1206">2. 塔式起重機桁架前部持續下墜。</li> </ol>
1226:56

<p data-bbox="420 1446 1303 1482">塔式起重機桁架根部上浮與旋轉盤脫離並持續下墜。</p>
1226:57

<ol data-bbox="420 1792 1367 1967" style="list-style-type: none"> <li data-bbox="420 1792 1367 1904">1. 拆除機桁架前部撞及建築物外牆，且遭塔式起重機桁架根部撞及後掉落於建築物頂樓。</li> <li data-bbox="420 1927 1367 1963">2. 塔式起重機桁架前部撞及建築物外牆持續下墜。</li> </ol>

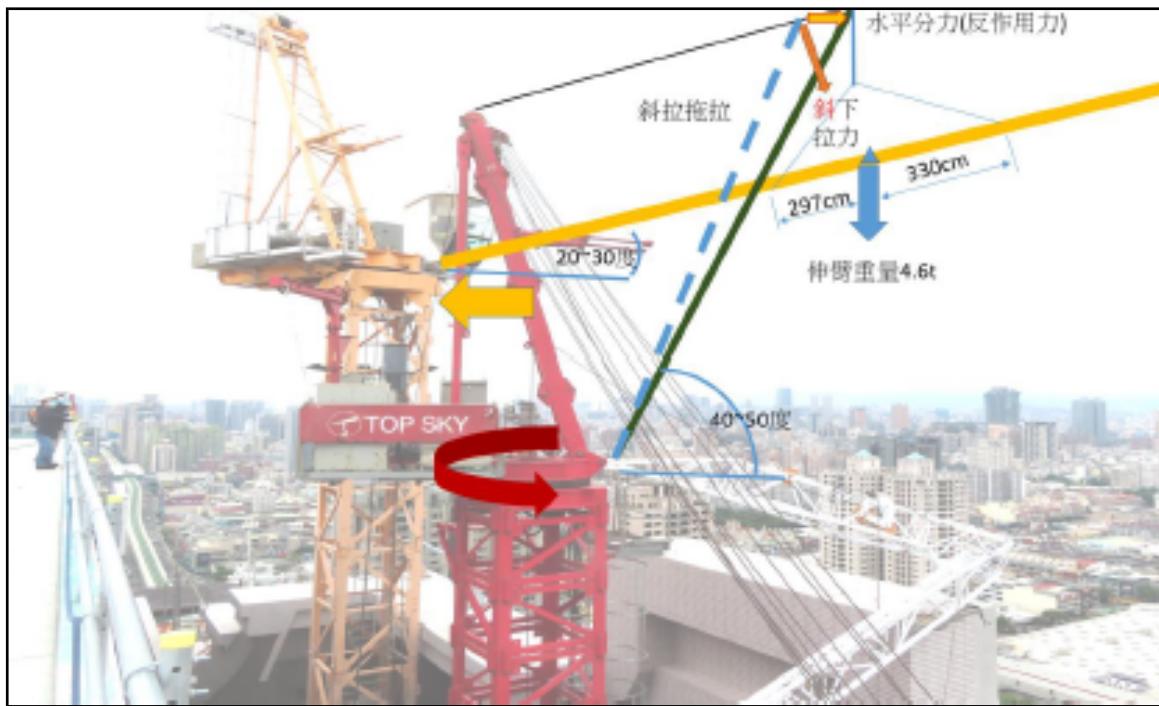
圖15 拆除機吊臂受力圖

- (6) 塔式起重機伸臂以長度相同之2條鋼索穿過伸臂之桁架從事吊掛作業，在伸臂有斜度下靠近根部之吊掛用鋼索為拉緊狀況，遠離伸臂根部為鬆弛狀況，因此伸臂脫離根部插銷孔時，伸臂在維持水平平衡前會上下擺動搖晃。
- (7) 為避免塔式起重機伸臂脫離插銷孔瞬間上下擺動搖晃，一側固定插銷退出插銷孔時，塔式起重機插銷孔以鐵製板手假固定，由於鐵製板手與插銷孔徑大小懸殊(鐵製板手直徑較小)，於拔除另一側固定插銷後，因塔式起重機伸臂在有仰角斜度下移動偏移，鐵製板手就卡在插銷孔。
- (8) 職安署於112年5月31日召開「112年5月10日臺中市南屯區文心南路259號旁工地宇球國際興業有限公司塔式起重機伸臂飛落肇災原因檢討會」，邀請外部專家學者針對本案結構分析，

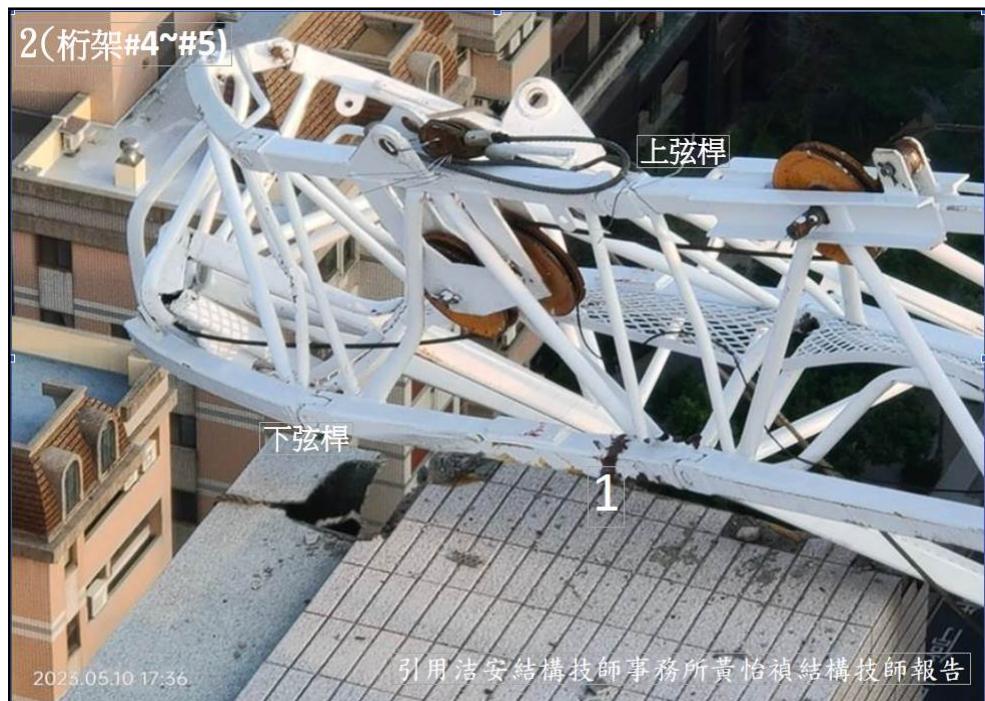
- 〈1〉破壞點(1)成因經判斷為拆除機(TD2020)伸臂之桁架破壞起始點，由鋼管外塗裝之油漆剝落現象，推定應為受壓挫屈破壞。
- 〈2〉破壞點(2)成因經判斷為塔式起重機(JTL110D6)伸臂下落時，其方向為斜下往建築物外牆側靠近，最終撞擊到建築物造型外牆之頂部位置；於此時，此下落之力量亦將拆除機(TD2020)之伸臂往下拉扯掉落，最終亦撞擊建築物之外牆。如下照片1。
- 〈3〉破壞點(3)成因單純為拆除機(TD2020)桁架(伸臂)掉落時撞擊屋頂時折斷，其斷折之影像於1226:57時發生，如下照片2、3。

照片1 破壞點1為研判發生挫屈位置、破壞點2發生在伸臂桁架#4~#5節處

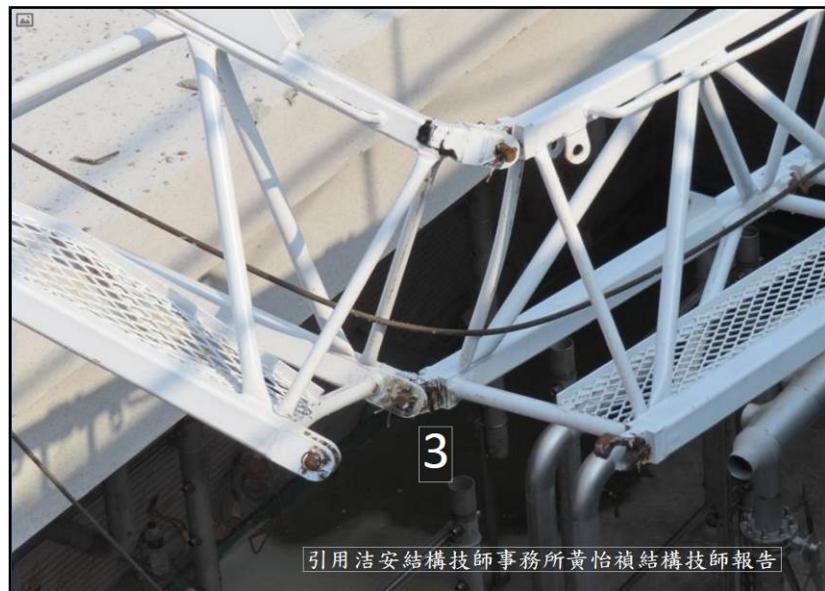
照片2 破壞點(3)伸臂掉落時撞擊屋頂時折斷

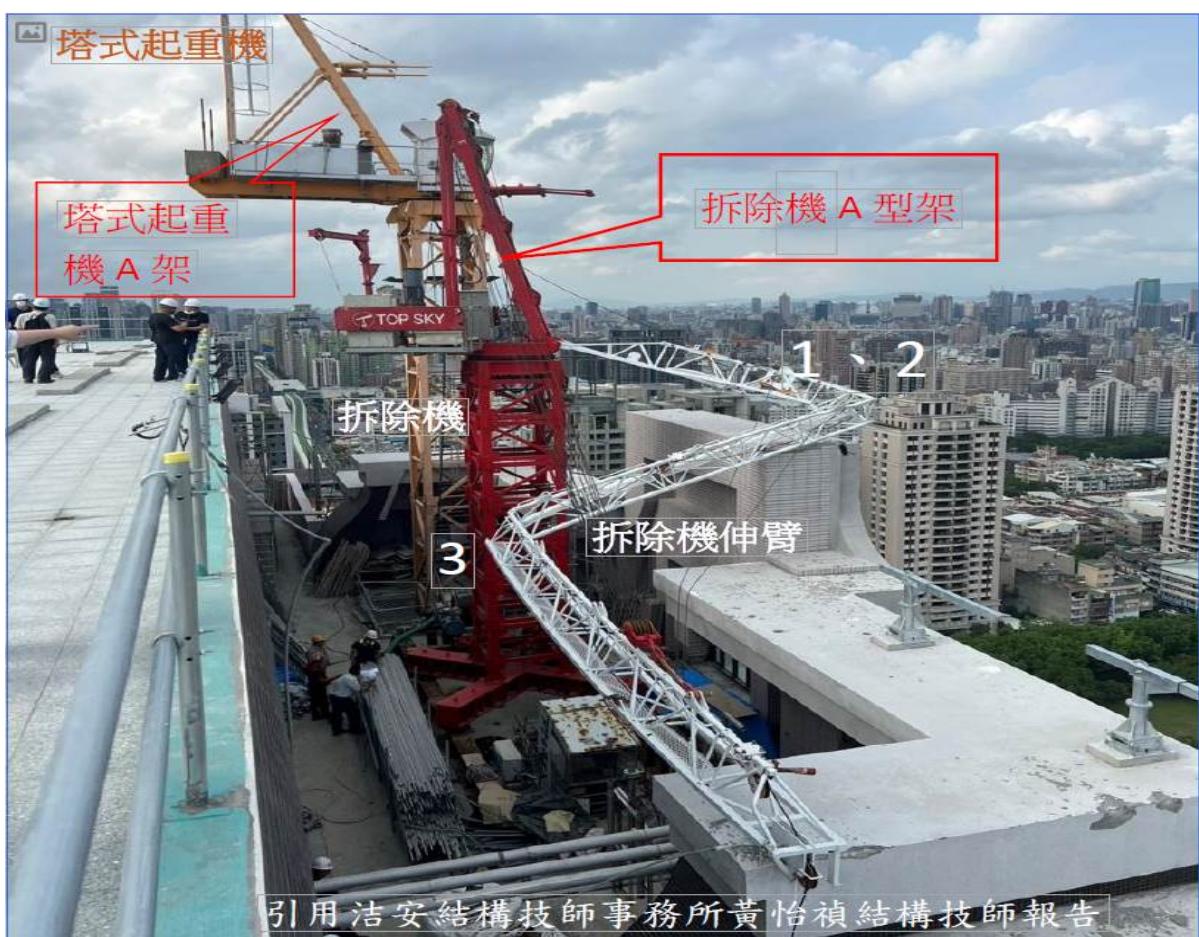
照片3 拆除機 TD2020 伸臂掉落於建築物屋頂

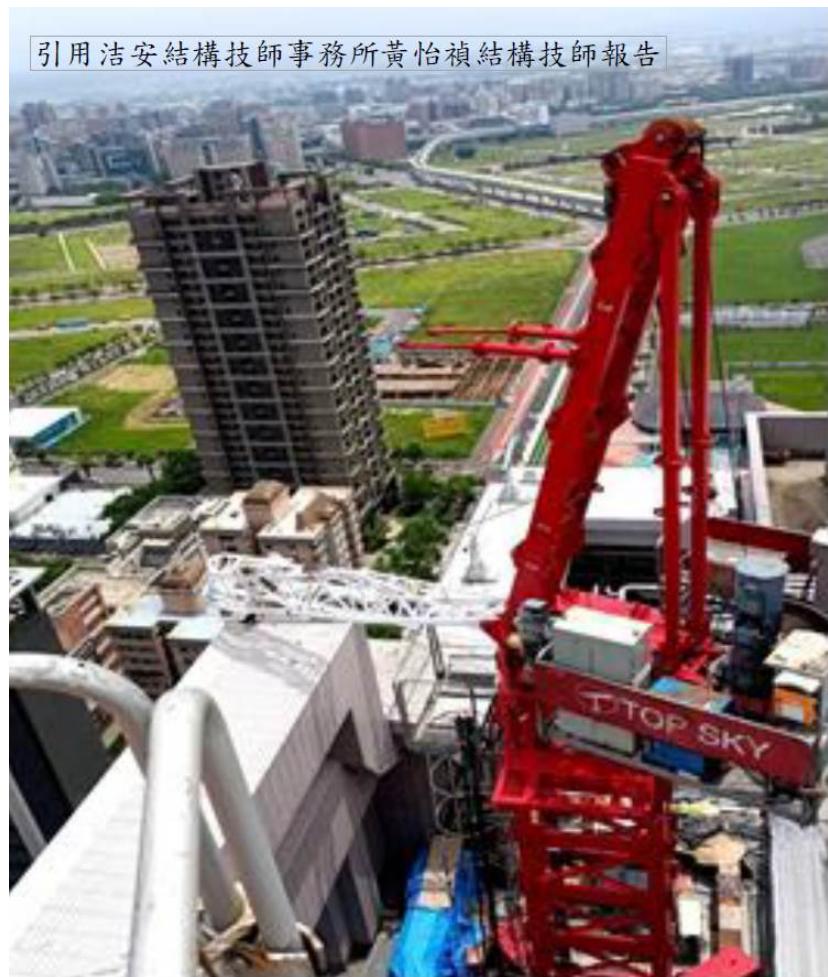
經現場比對拆除機A架與建築物相對位置及拆除機伸臂尖端與撞擊建築物位置（如下照片、圖示），發現與外牆面之夾角大於原始塔式起重機拆除規劃圖，其撞擊建築物位置為斜下之拉力，而斜下拉力造成拆除機伸臂#4~#5節處嚴重扭曲折斷後撞擊建築物之外牆；依據上述狀況採用SAP2000結構分析程式模擬拆除機在吊掛塔式起重機伸臂的作業角度，拆除機吊掛用鋼索在一斜拉角度後，其斜拉角度超過4.5度以上（即會產生500公斤重之水平分力），構件短期荷重之應力比會超過1.3，拆除機有拖拉之情形產生時，其水平分力會造成桁架弦材很大彎曲應力，拆除機伸臂極有可能產生破壞。

照片4 現場實際方位如所示，拆除機伸臂與外牆面至少夾  $50^\circ$  角

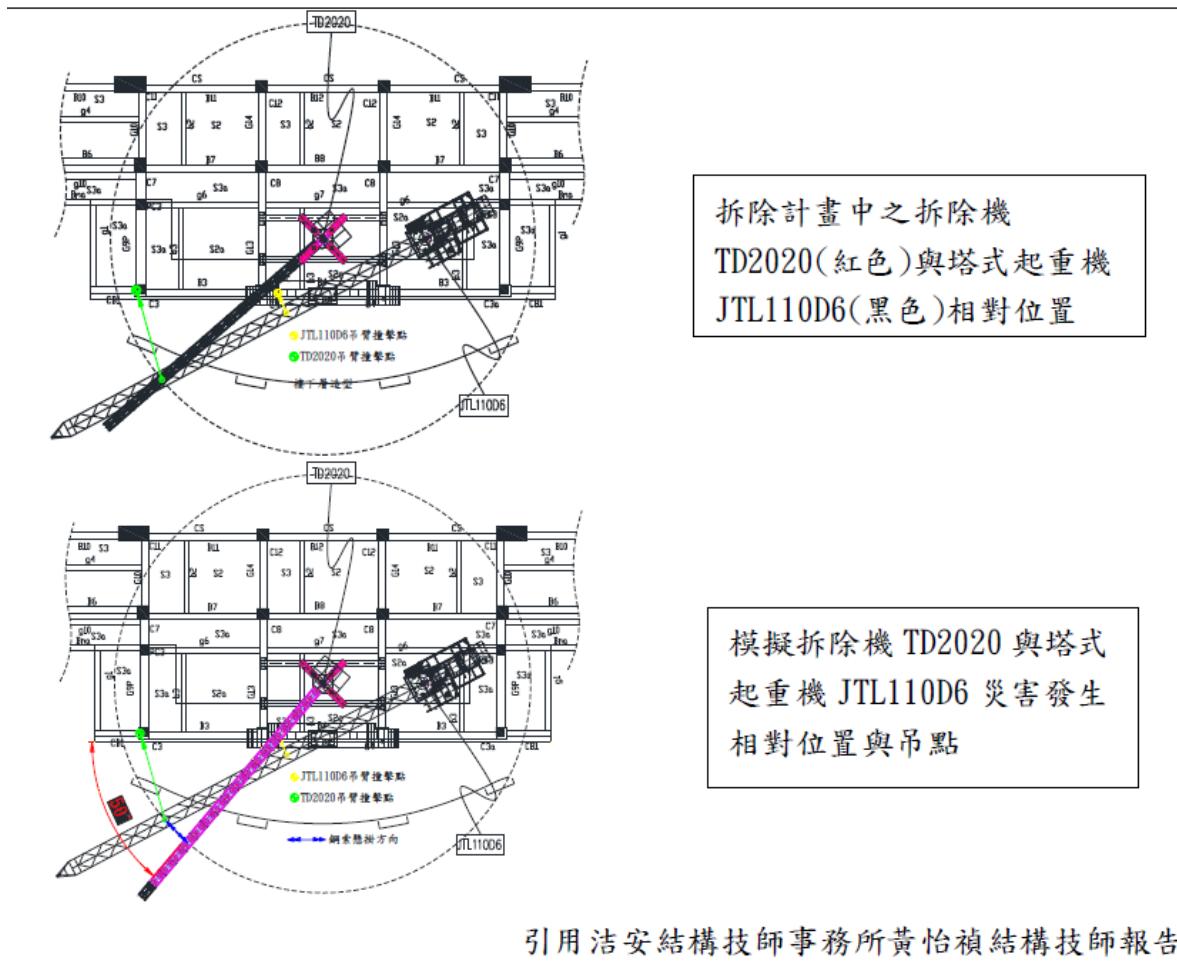
圖16 實際災害作業情況接近此一模擬狀況

(10) 依現場人員口述災害發生經過，其中由於拆除機順時針旋轉調整時，因塔式起重機伸臂根部固定處卡住而無法脫離，故指揮及吊掛人員許○○再請拆除機操作人員呂○○逆時針旋轉調整，此時拆除機逆時針產生之切線慣性力，造成拆除機斜拉塔式起重機伸臂，而超過4.5度以上之斜拉角度所產生之水平分力，使拆除機伸臂產生彎曲應力而破壞。

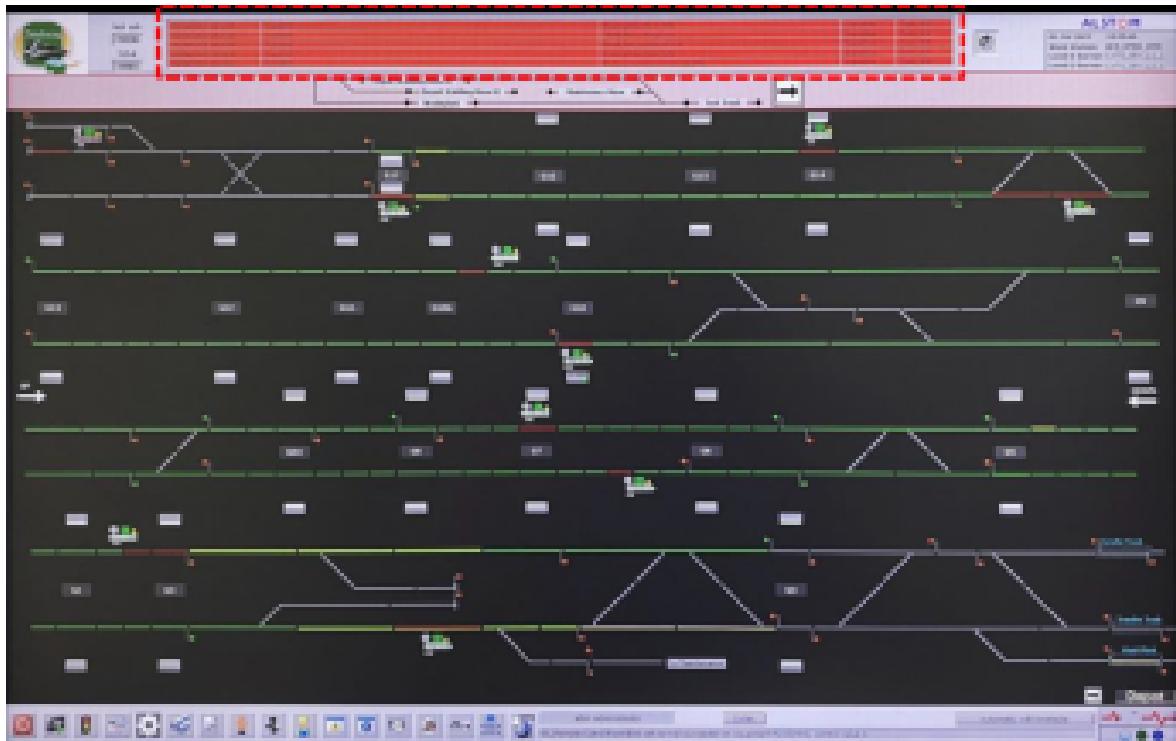
圖18 ATS SCADA頂部橫幅告警顯示

框架中，如圖18紅色虛線框處。於此處無法確認（Acknowledge, ACK）告警，告警確認及相關操作須於告警檢視畫面執行，如圖19。

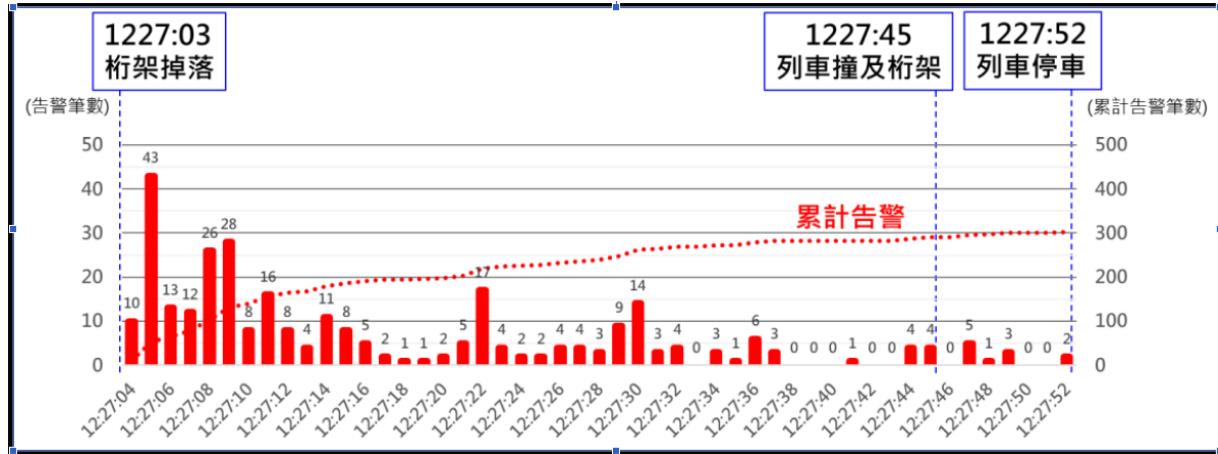
(5) 依據設計文件，在PWR SCADA工作站中設置有警報檢視器，可將告警內容進行篩選及匯出，經調閱事故當日行控中心PWR SCADA告警紀錄，自1227:03時桁架掉落於軌道後，於1227:04時開始出現10筆電力告警，後續逐秒陸續出現有多筆電力告警，如圖22，至1227:52時事故列車撞擊桁架停車之過程間，計有302筆電力告

圖22 事故當日1227:04 時至1227:52 時電力告警筆數
