調查報告

壹、案由：113年4月3日上午7時58分發生強震後，新北捷運環狀線板新站至橋和站間之軌道，疑似有11處發生位移受損情事，初步評估橋梁復原工程約需花費新臺幣4億餘元，且預估至少要修復1年以上。究軌道位移之原因為何？有無涉及設計、施工或維護不良等人為因素？均有深入瞭解之必要案。

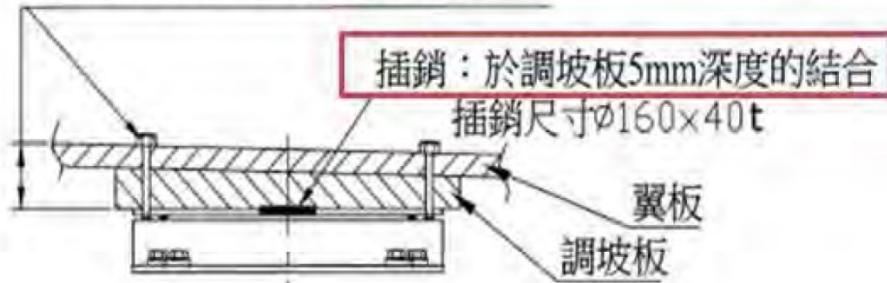
圖1 施工圖調坡板銑孔深度圖

(三)經查本案施工單位所繪製之施工圖，顯示其調坡板銑孔深度僅5mm深度(如圖1所示)。惟現場調查時，量測調坡板銑孔深度達41mm(如圖2所示)，即實際銑孔深度遠大於施工圖規定之值。如此將造成插銷上方有36mm的贅餘空間，連同施工圖要求的5mm結合深度(共計41mm)，完全足以容納高度僅40mm的插

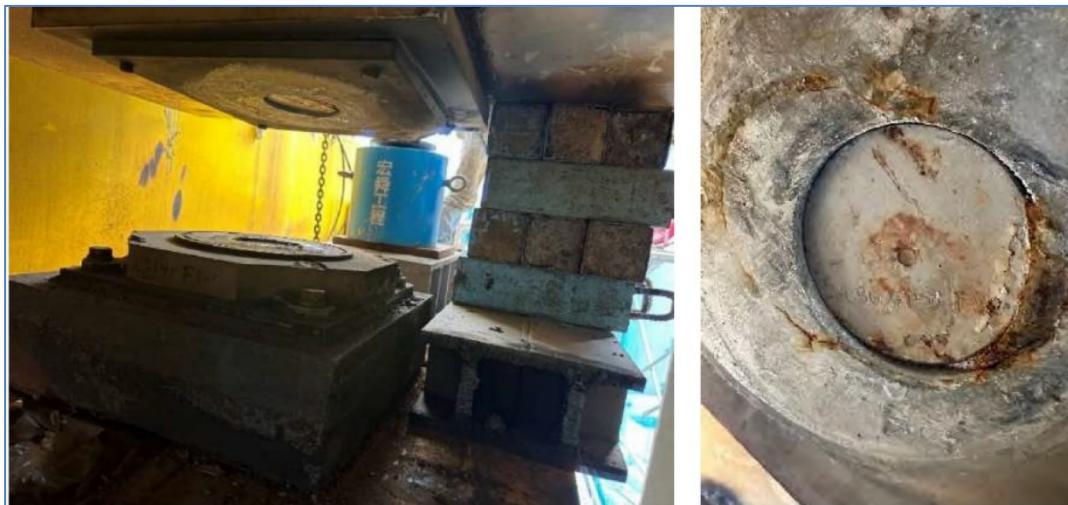
圖3 P1216鋼箱梁頂升後插銷卡在上盤之照片

銷，使得地震下有機會因搖晃而整體彈跳至活塞上方銑孔內，致使插銷喪失上錨碇版和下方活塞盤間剪力傳遞功能，進而產生上、下盤錯位。據執行支承現況調查的新北市土木技師公會將災損橋梁頂升後果然發現，插銷在地震力作用下脫離活塞，卡在盤式支承上盤或因上下盤錯位後掉落至帽梁上，其二種態樣照片如圖3、圖4所示，破壞機制示意如圖5。另外，插銷跳脫亦造成拉拔板損壞，如圖6所示。

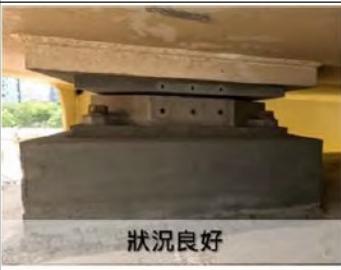
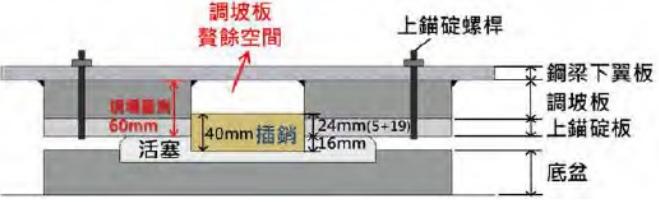
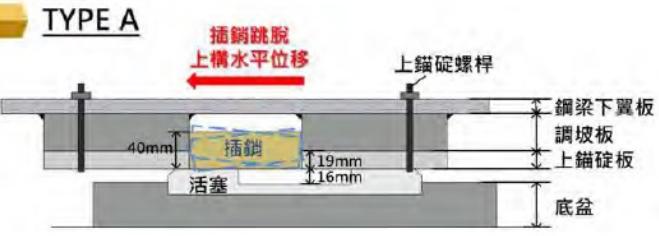
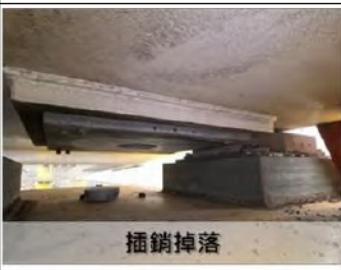
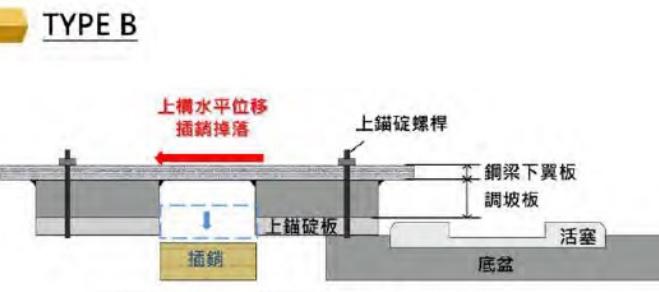
圖5 支承插銷跳脫樣態分類示意圖

狀況良好

插銷卡上錨碇板及調坡板

插銷掉落

上錨碇螺絲斷裂

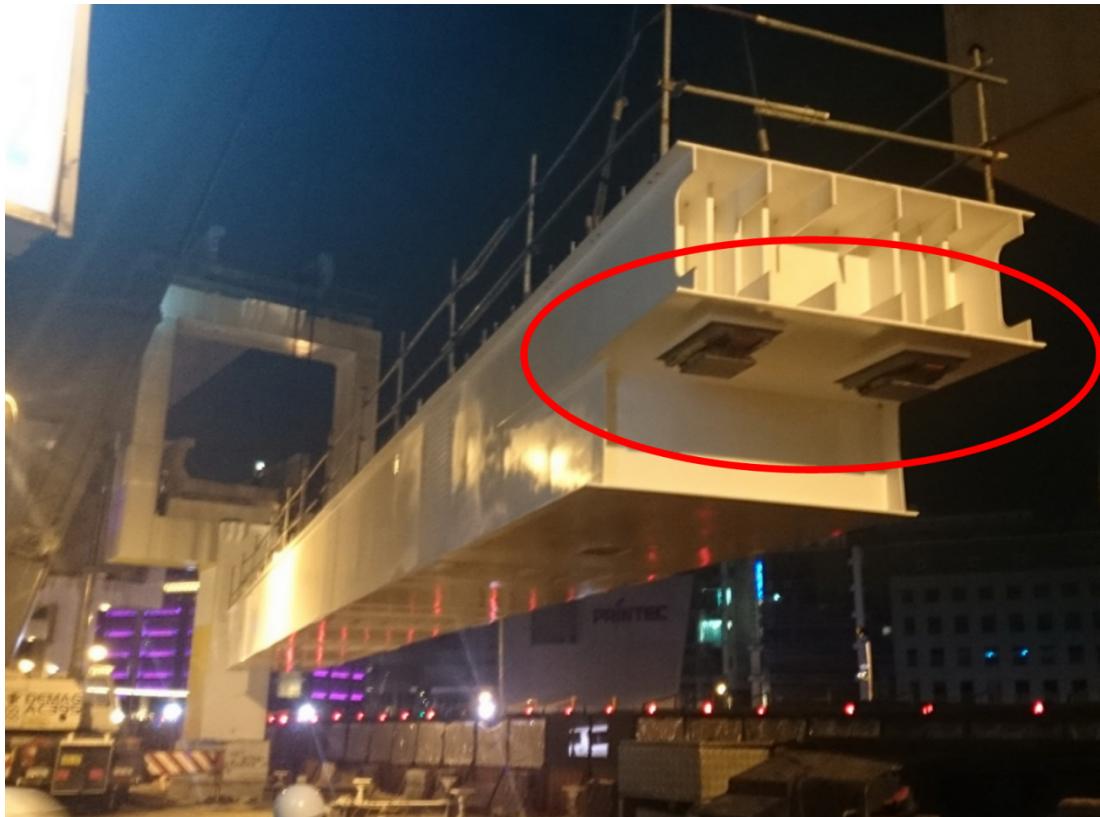
- 1、本工程支承成品總計888組，依生產排程分成6批進行抽驗，試驗單位為國立臺灣科技大學結構力學實驗室，成品抽驗合格後，分批進場安裝。安裝依施工規範辦理支承型式、安裝位置及水平誤差等項目等檢驗停留點查驗。
- 2、調坡板係介於大梁與支承間之非主要構造物，由施工廠商設計及於工廠組立完成，現場吊裝時為隱蔽部分(如圖7)，並非檢驗停留點。依結構學會分析報告，調坡板應以5mm的深度與插銷緊密結合，實際現況卻是調坡板被銑穿，係屬廠商施工瑕疵責任。
- 3、支承查驗均依施工規範第0582A章「高架結構支承」之規定辦理查驗，施工檢驗停留點查驗計有支承型式、安裝位置及水平誤差等項目，並無調坡板項目，且國內相關高架橋工程(公路局、鐵路局花東鐵路、淡江大橋、安坑輕軌、捷運三鶯線、台中捷運、捷運文湖線、捷運萬大線二期等

圖7 橋梁吊裝時調坡板已與支承結合，屬隱蔽部分

1、書面資料p. 118「中華工程股份有限公司盤式支承施工自主檢查表」及p. 117「臺北市政府捷運工程局東區工程處盤式支承安裝施工品質抽查紀錄表」，均無調坡板項目。經本次災害，該局業於113年12月13日以北市捷工字第1133024973號函新增「盤式支承工程施工流程圖」、「盤式支承工程施工抽查標準表」及優化「盤式支承(鋼構橋或RC橋)施工品質紀錄表」，後續將於「工務管理使用手冊」中新增「盤式支承工程」抽查作業及相關使用表單。由於盤式支承與調坡板接合型式因涉及各專業分包廠商不同型式之設計，所

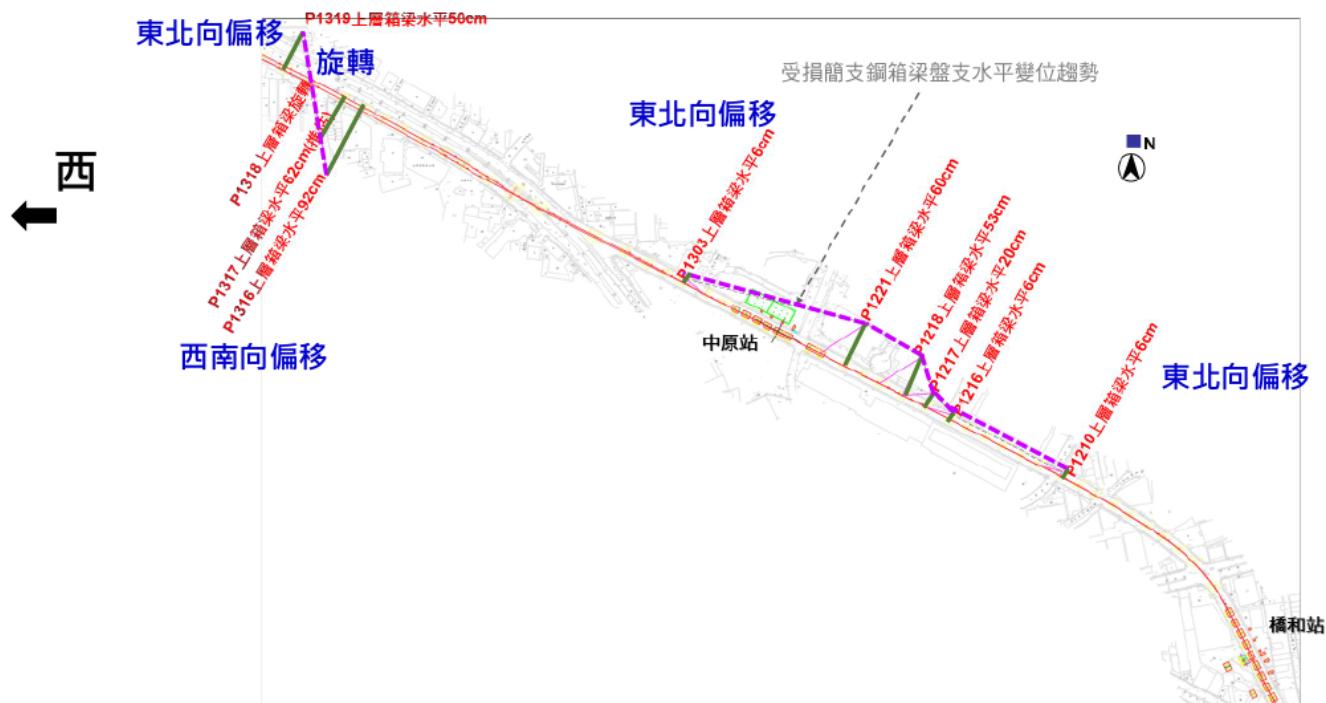
圖8 鋼箱梁位移方向示意圖

版「鐵路橋梁耐震設計規範」也是如此，其有關防落長度及防落設施規定移至8.5節，但條文內容仍與95年版大同小異，依舊未明確規範防落設施具體形式(名稱)、內涵、功用、設置方式等，且依舊僅針對縱向(行車)方向規定。據新北捷運局簡報資料，本次0403地震造成11處鋼箱梁產生錯位、軌道變形，其中5處位於橋和站與中原站間，5處位於中原站與板新站間，剩餘1處則在景安站附近。鋼箱梁最大位移量達到92cm(如圖8所示)，致軌道變形斷裂，所幸當時並無列車在災損路段運行，否則後果不堪想像。
