# 糾正案文

壹、被糾正機關：臺北市政府。

貳、案 由：新北捷運環狀線板新站至景安站區間於0403地震中發生多處鋼箱梁位移、盤式支承損壞等嚴重災情，肇因於施工單位中華工程未按圖施作，將調坡板銑穿，致插銷跳脫；臺北捷運局身為工程主辦機關，未盡施工督導及履約管理之責，核有重大違失。另臺北捷運局所屬第一區工程處（時為東區工程處）自辦監造，未依規定善盡監造責任，就隱蔽部分訂定檢驗停留點、監督施作、先行查驗並記錄存證；主辦機關臺北捷運局亦未善盡督導之責，與所屬第一區工程處共同落實第二級品管，致生重大災損，亦有違失，爰依法提案糾正。

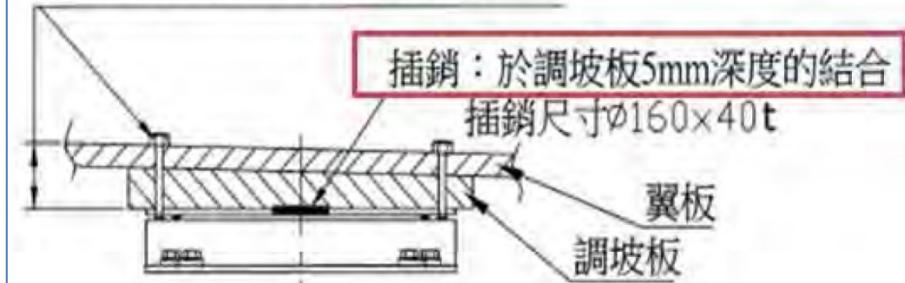
圖1 施工圖調坡板銑孔深度圖

(三)經查本案施工單位所繪製之施工圖，顯示其調坡板銑孔深度僅5mm深度(如圖1所示)。惟現場調查時，量測調坡板銑孔深度達41mm(如圖2所示)，即實際銑孔深度遠大於施工圖規定之值。如此將造成插銷上方有36mm的贅餘空間，連同施工圖要求的5mm結合深度(共計41mm)，完全足以容納高度僅40mm的插銷，使得地震下有機會因搖晃而整體彈跳至活塞上方銑孔內，致使插銷喪失上錨碇版和下方活塞盤間剪力傳遞功能，進而產生上、下盤錯位。據執行支承現況調查的新北市土木技師公會將災損橋梁頂升後果然發現，插銷在地震力作用下脫離活塞，卡在盤式支承上盤或因上下盤錯位後、掉落至帽梁上，其二種態樣照片如圖3、圖4所示，破壞機制示意如圖5。另外，插銷跳脫亦造成拉拔板損壞，如圖6所示。

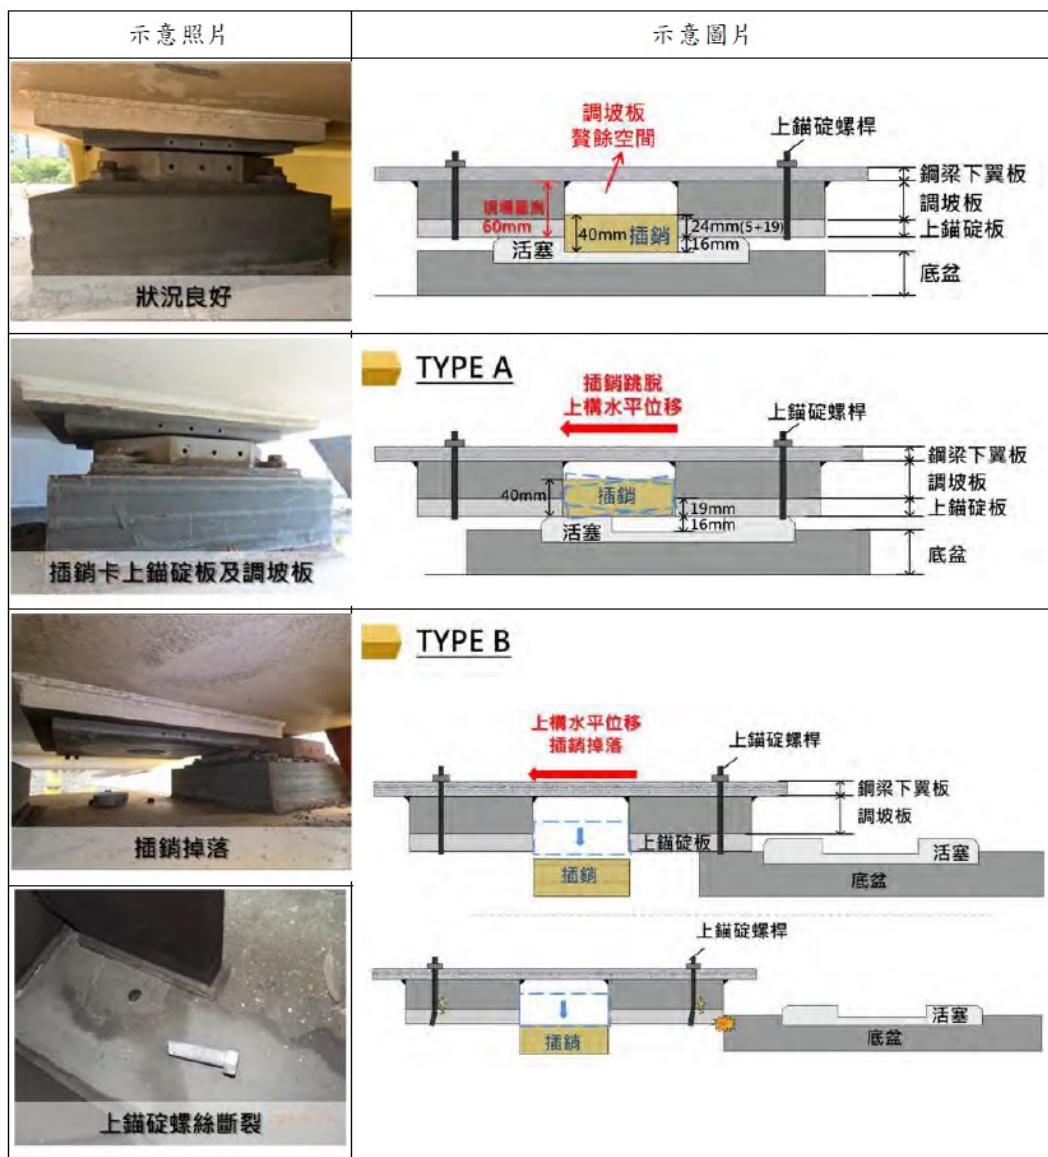
圖5 支承插銷跳脫樣態分類示意圖

(二)依結構學會分析報告結論，本次地震造成支承破壞，主要成因為鉸接端固定型(含固定型抗上揚)支承上方之調坡板在施作時，被完全銑穿至鋼箱梁下翼板，使插銷上方留有贅餘空間，導致在本次地震作用下，插銷向上跳躍進入贅餘空間，使得插銷底部脫離支承上、下盤之交界面進而喪失抗剪能力，因而造成支承失效引致鋼箱梁產生錯位。各段支承損傷情形分述如下：

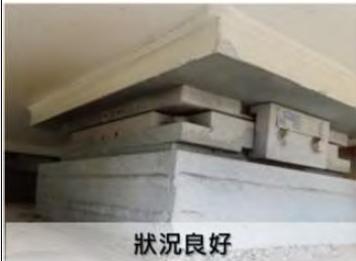
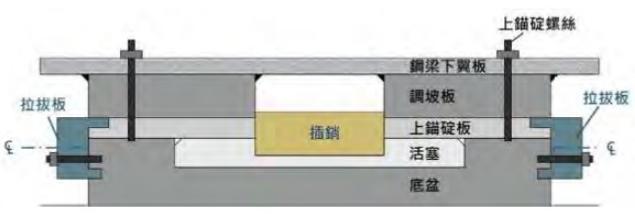
狀況良好

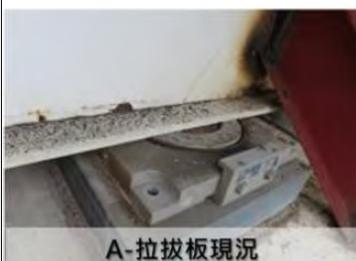
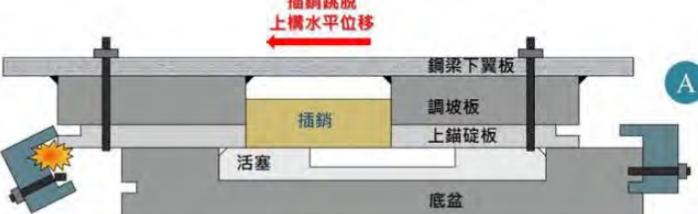
圖6 拉拔板損傷示意圖

A-拉拔板現況

<p>插銷跳脫 上構水平位移</p>

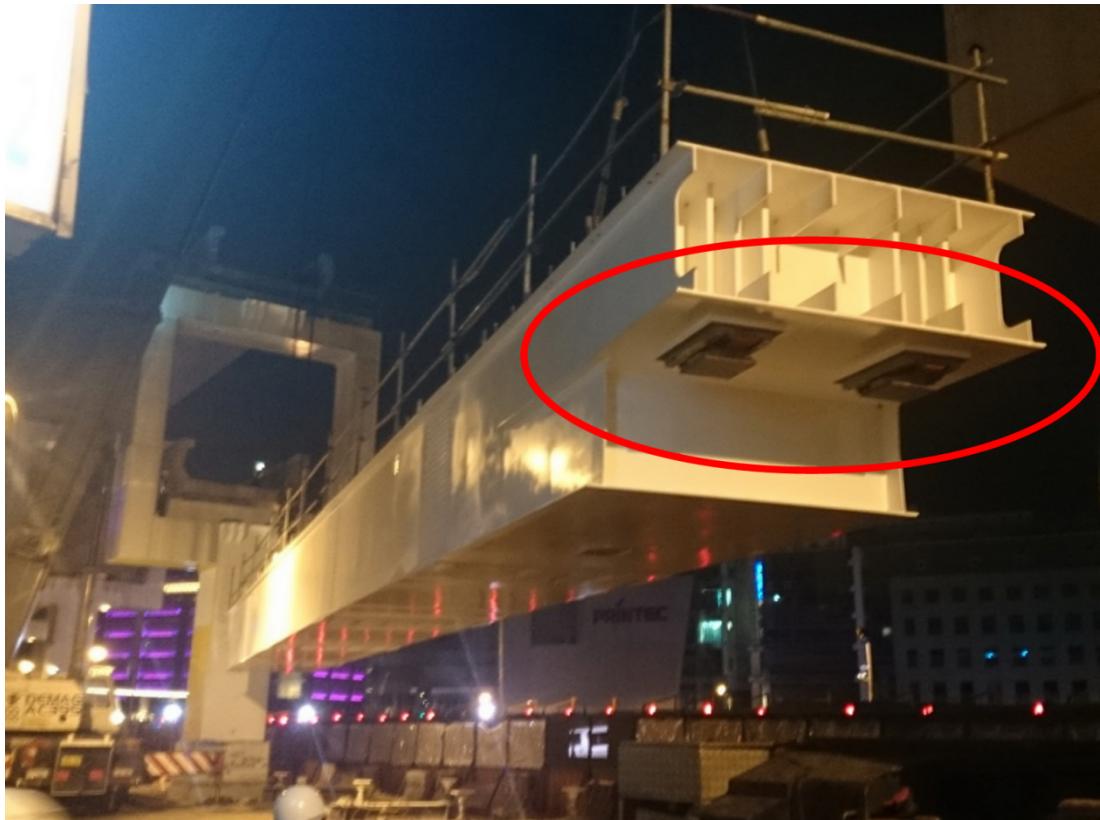
- 1、本工程支承成品總計888組，依生產排程分成6批進行抽驗，試驗單位為國立臺灣科技大學結構力學實驗室，成品抽驗合格後，分批進場安裝。安裝依施工規範辦理支承型式、安裝位置及水平誤差等項目等檢驗停留點查驗。
- 2、調坡板係介於大梁與支承間之非主要構造物，由施工廠商設計及於工廠組立完成，現場吊裝時為隱蔽部分(如圖7)，並非檢驗停留點。依結構學會分析報告，調坡板應以5mm的深度與插銷緊密結合，實際現況卻是調坡板被銑穿，係屬廠商施工瑕疵責任。
- 3、支承查驗均依施工規範第0582A章「高架結構支承」之規定辦理查驗，施工檢驗停留點查驗計有支承型式、安裝位置及水平誤差等項目，並無調坡板項目，且國內相關高架橋工程(公路局、鐵路局花東鐵路、淡江大橋、安坑輕軌、捷運三鶯線、台中捷運、捷運文湖線、捷運萬大線二期等

圖7 橋梁吊裝時調坡板已與支承結合，屬隱蔽部分
