新光三越中港店114年2月13日11時33分 發生氣爆致5人死亡及38人輕重傷案

調查委員 王幼玲、王麗珍、張菊芳

114年11月18日

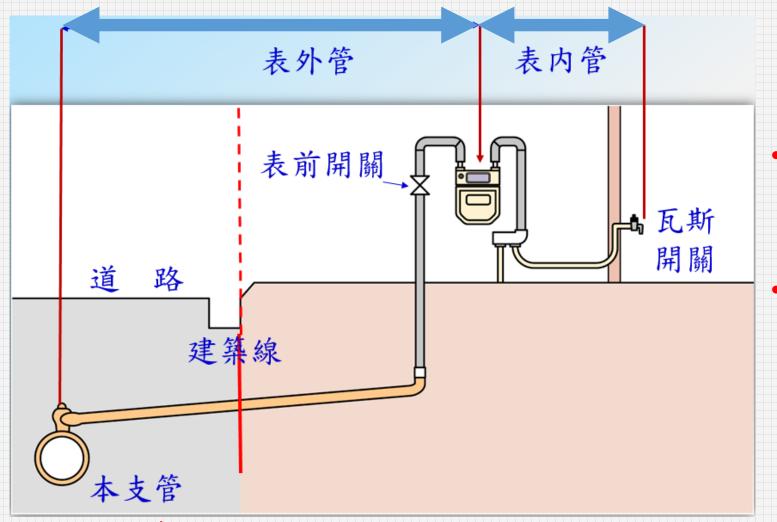
天然氣(瓦斯)管線說明-圖解

- 表外管:指自本支管分接點至 建物計量表入口處之輸氣管線, 應由於中天然氣公司負責施工。
- 表內管:指自建物計量表出口 處至管線末端開關間之輸氣管線。 得由欣中天然氣公司或公用天然 氣導管承裝業(下稱承裝業)辦 理之。

本支管:指為輸送天然氣而敷設於道路、橋樑、河川、共同管道、涵洞、堤防、公園或其他土地之輸氣管線。

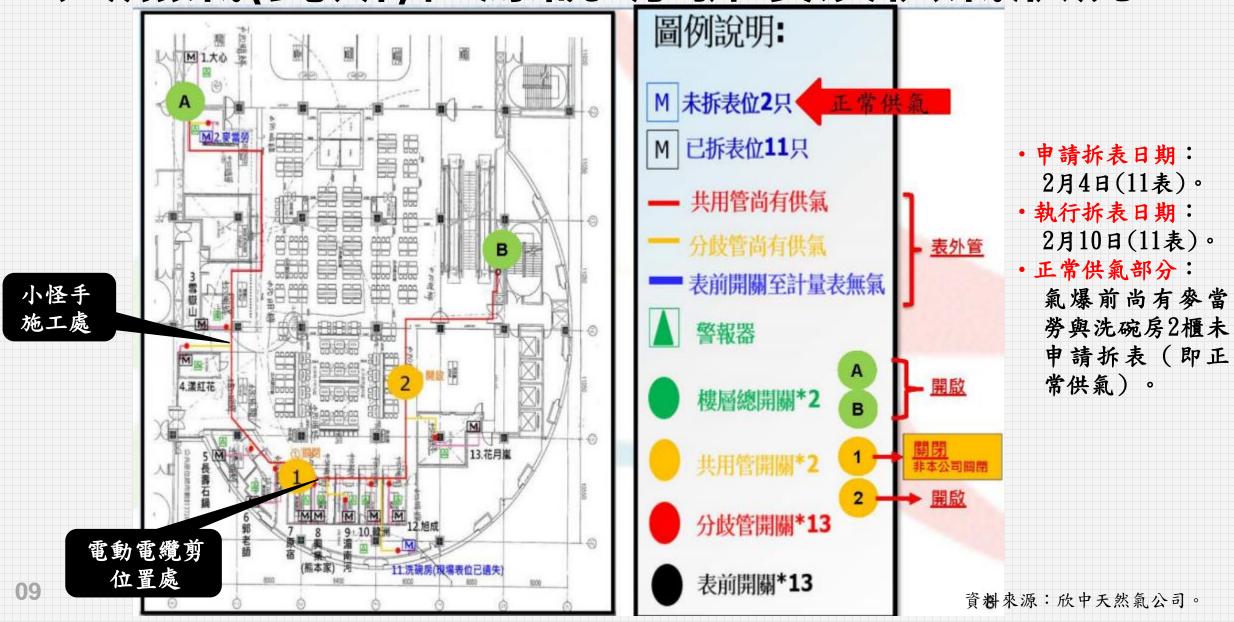
天然氣(瓦斯)管線說明-拆表及供氣狀況

- 欣中天然氣公司2月10日派員至新光三越12樓拆除11個瓦斯表(總共有13個,麥當勞及洗碗間的瓦斯表沒有申請拆表),2月10日至2月13日支管及幹管裡面都還有供氣。
- 因一字鑽頭之小怪手破碎機施工不慎致天然氣共用管線斷裂,造成天然氣洩漏, 則實有可能。
- 線架上遺留1支電動電纜剪...操作過程中均可明顯看到作動火花。

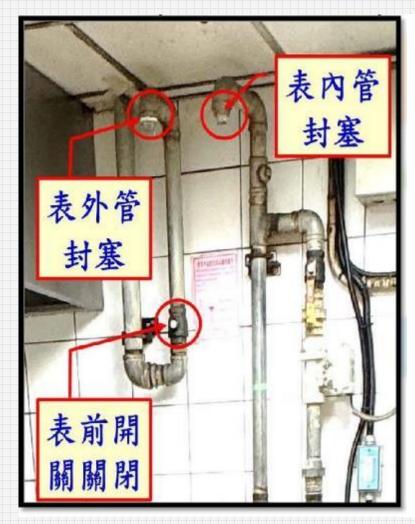
氣爆前(以湄南河-巧味為例)

氣爆前:執行拆表後,表 內、外管塞頭封塞止 氣,同時關閉表前開 關。

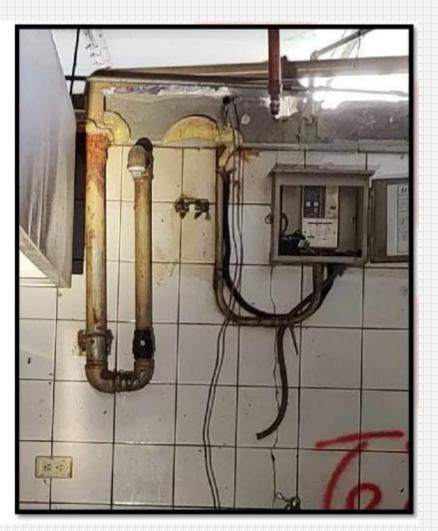
氣爆後

氣爆後:現場共13櫃位, 除因氣爆造成表位組 合管件遺失,其餘拆 表櫃位皆確認表前以 塞頭封塞,表前開關 為關閉狀態。
