# 調 查 報 告

壹、案由：113年4月3日上午7時58分發生強震後，新北捷運環狀線板新站至橋和站間之軌道，疑似有11處發生位移受損情事，初步評估橋梁復原工程約需花費新臺幣4億餘元，且預估至少要修復1年以上。究軌道位移之原因為何？有無涉及設計、施工或維護不良等人為因素？均有深入瞭解之必要案。

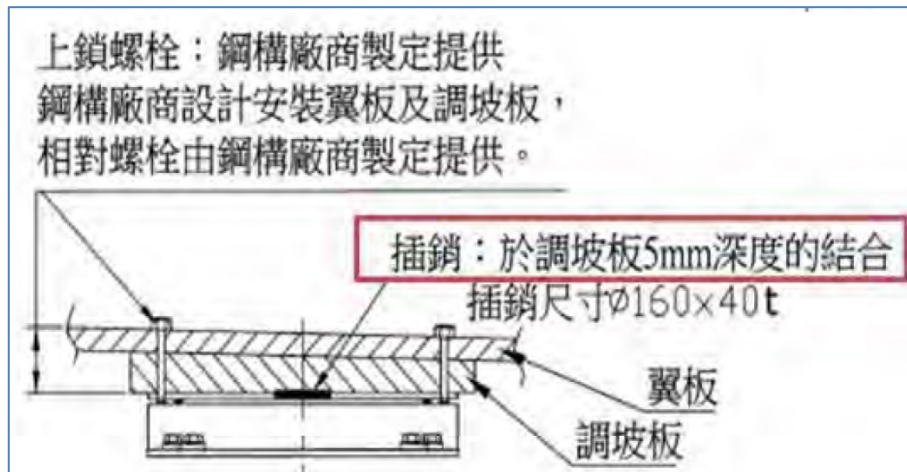
(三)經查本案施工單位所繪製之施工圖，顯示其調坡板銑孔深度僅5mm深度(如圖1所示)。惟現場調查時，量測調坡板銑孔深度達41mm(如圖2所示)，即實際銑孔深度遠大於施工圖規定之值。如此將造成插銷上方有36mm的贅餘空間，連同施工圖要求的5mm結合深度(共計41mm)，完全足以容納高度僅40mm的插

圖1 施工圖調坡板銑孔深度圖

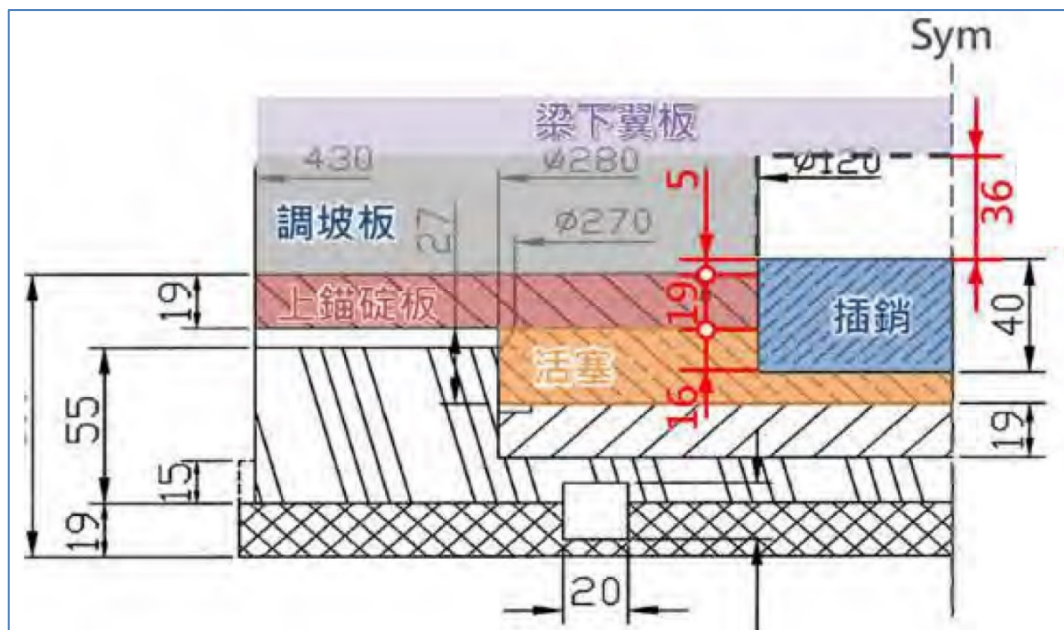
圖2 現場調查銑孔深度示意圖(以P1217為例)

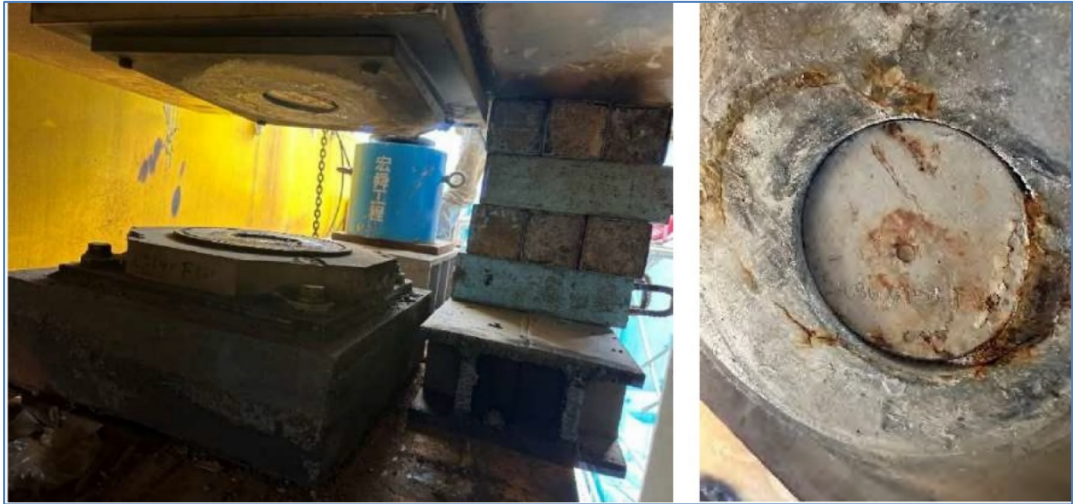
銷，使得地震下有機會因搖晃而整體彈跳至活塞上方銑孔內，致使插銷喪失上錨碇版和下方活塞盤間剪力傳遞功能，進而產生上、下盤錯位。據執行支承現況調查的新北市土木技師公會將災損橋梁頂升後果然發現，插銷在地震力作用下脫離活塞，卡在盤式支承上盤或因上下盤錯位後、掉落至帽梁上，其二種態樣照片如圖3、圖4所示，破壞機制示意如圖5。另外，插銷跳脫亦造成拉拔板損壞，如圖6所示。

圖3 P1216鋼箱梁頂升後插銷卡在上盤之照片

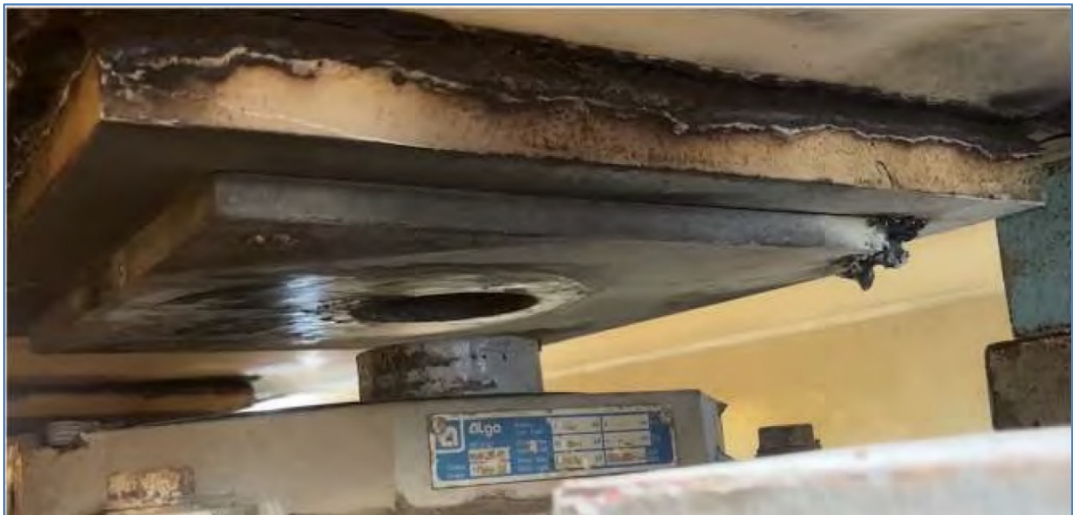
圖4 P1216上、下盤錯位後，鋼箱梁頂升後插銷掉落之照片

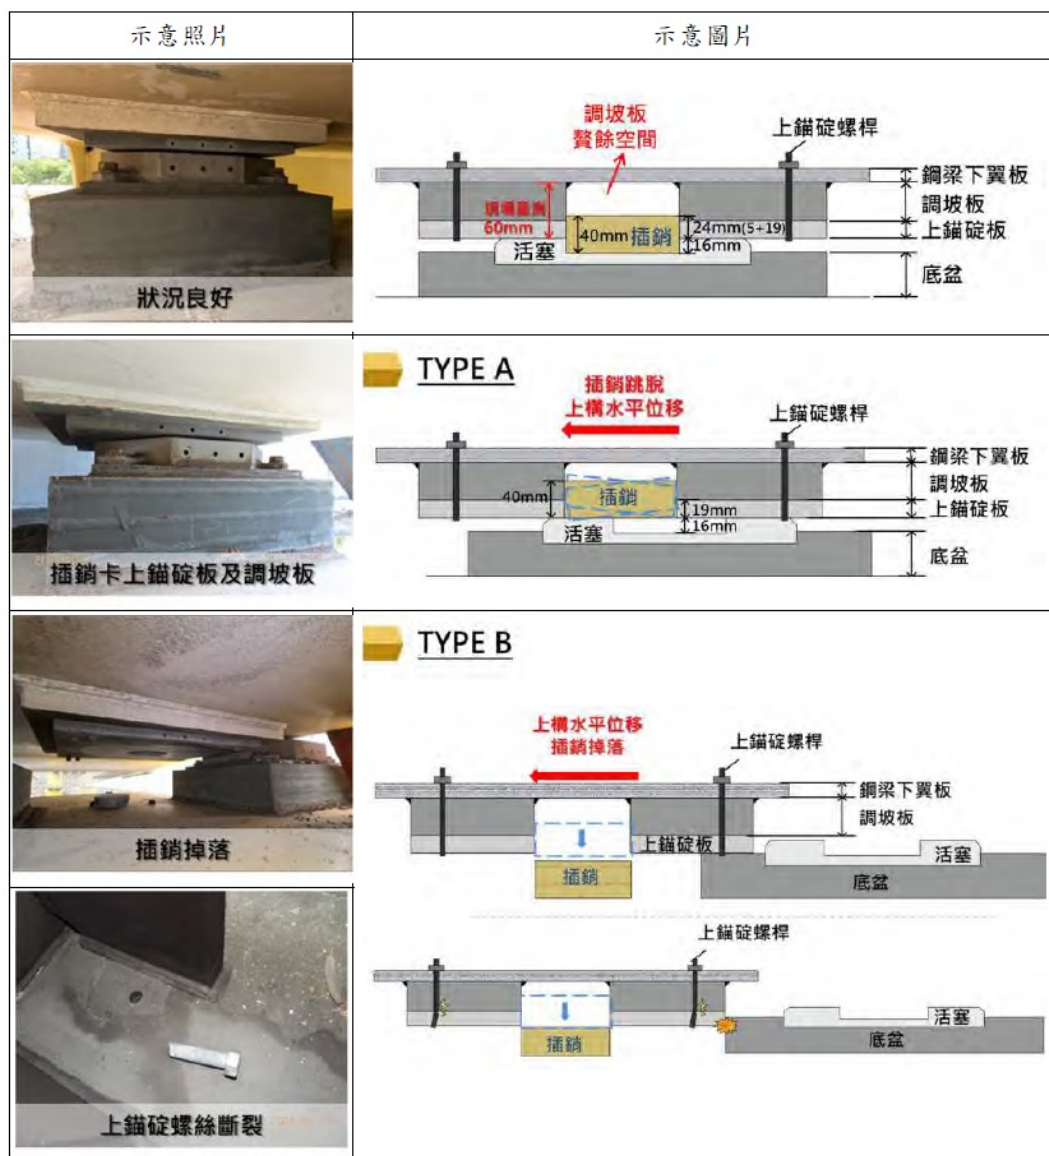
圖5 支承插銷跳脫樣態分類示意圖

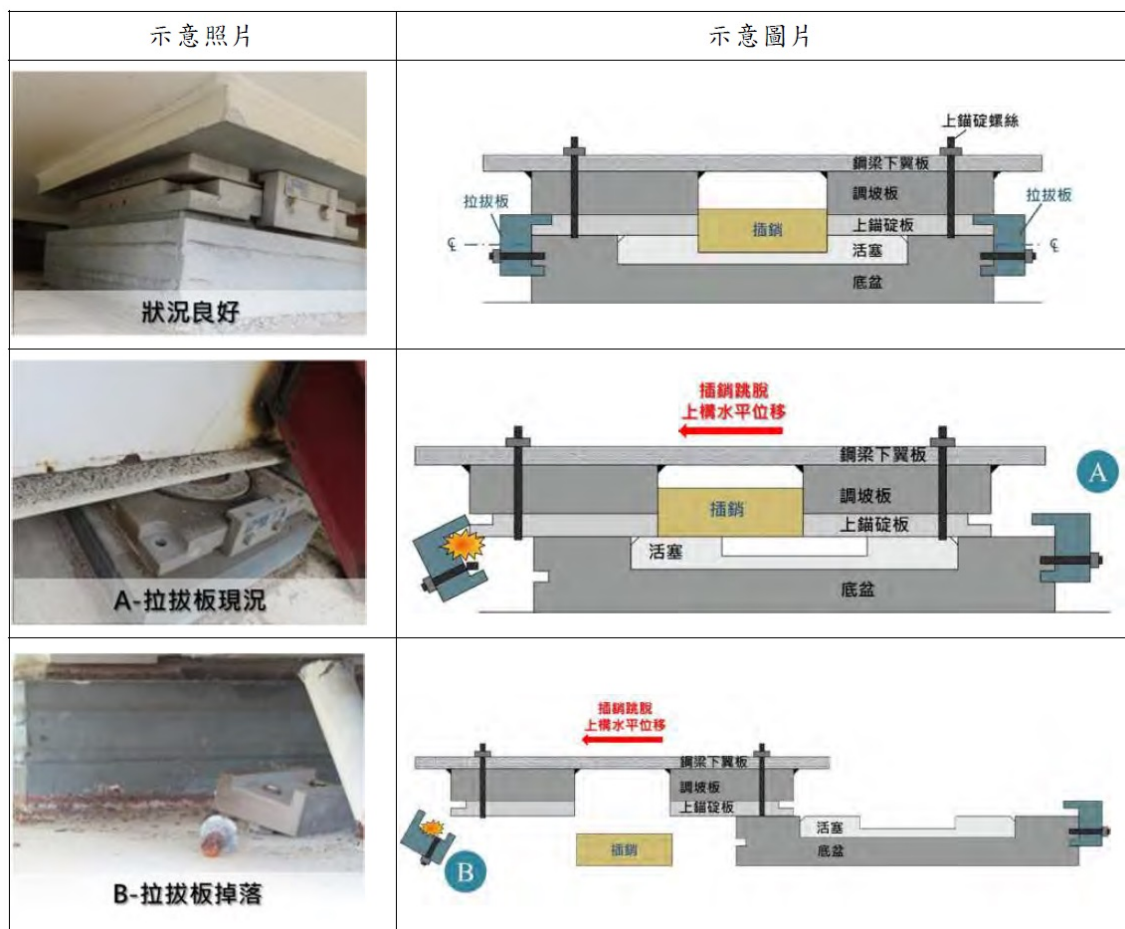
圖6 拉拔板損傷示意圖

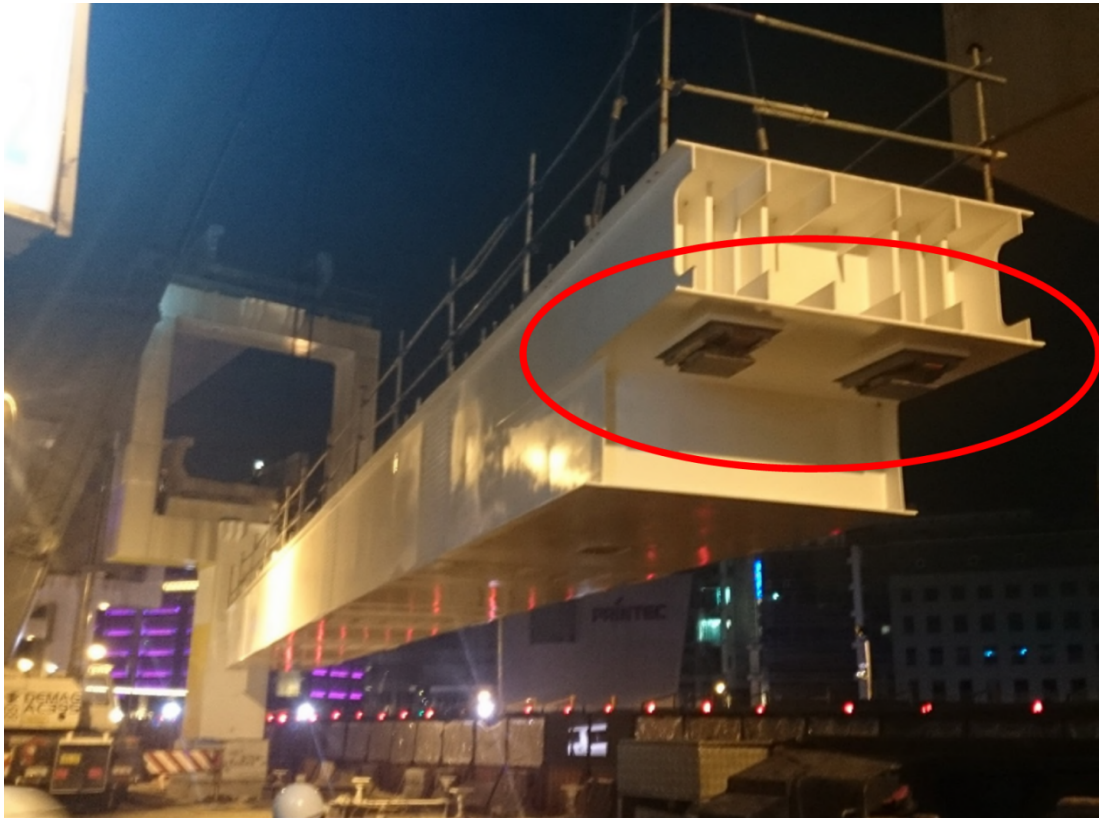
- 1、本工程支承成品總計888組，依生產排程分成6批進行抽驗，試驗單位為國立臺灣科技大學結構力學實驗室，成品抽驗合格後，分批進場安裝。安裝依施工規範辦理支承型式、安裝位置及水平誤差等項目等檢驗停留點查驗。
- 2、調坡板係介於大梁與支承間之非主要構造物，由施工廠商設計及於工廠組立完成，現場吊裝時為隱蔽部分(如圖7)，並非檢驗停留點。依結構學會分析報告，調坡板應以5mm的深度與插銷緊密結合，實際現況卻是調坡板被銑穿，係屬廠商施工瑕疵責任。
- 3、支承查驗均依施工規範第0582A章「高架結構支承」之規定辦理查驗，施工檢驗停留點查驗計有支承型式、安裝位置及水平誤差等項目，並無調坡板項目，且國內相關高架橋工程(公路局、鐵路局花東鐵路、淡江大橋、安坑輕軌、捷運三鶯線、台中捷運、捷運文湖線、捷運萬大線二期等

圖7 橋梁吊裝時調坡板已與支承結合，屬隱蔽部分

- 1、書面資料p.118「中華工程股份有限公司盤式支承施工自主檢查表」及p.117「臺北市政府捷運工程局東區工程處盤式支承安裝施工品質抽查紀錄表」，均無調坡板項目。經本次災害，該局業於113年12月13日以北市捷工字第1133024973號函新增「盤式支承工程施工流程圖」、「盤式支承工程施工抽查標準表」及優化「盤式支承(鋼構橋或RC橋)施工品質紀錄表」，後續將於「工務管理使用手冊」中新增「盤式支承工程」抽查作業及相關使用表單。由於盤式支承與調坡板接合型式因涉及各專業分包廠商不同型式之設計，所

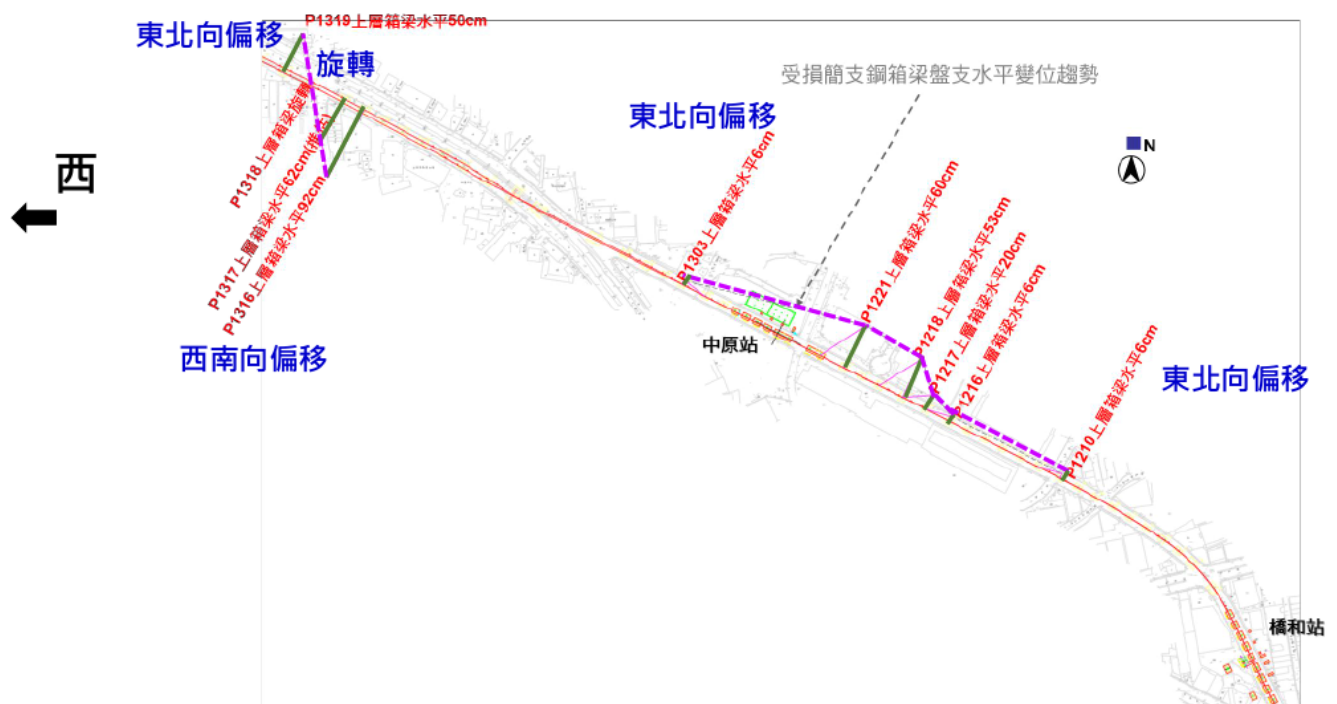
版「鐵路橋梁耐震設計規範」也是如此，其有關防落長度及防落設施規定移至8.5節，但條文內容仍與95年版大同小異，依舊未明確規範防落設施具體形式(名稱)、內涵、功用、設置方式等，且依舊僅針對縱向(行車)方向規定。據新北捷運局簡報資料，本次0403地震造成11處鋼箱梁產生錯位、軌道變形，其中5處位於橋和站與中原站間，5處位於中原站與板新站間，剩餘1處則在景安站附近。鋼箱梁最大位移量達到92cm(如圖8所示)，致軌道變形斷裂，所幸當時並無列車在災損路段運行，否則後果不堪想像。

圖8 鋼箱梁位移方向示意圖
