調查報告

壹、案由：據悉，自112年3月起，臺北市北投區、內湖區、新北市板橋區、新竹市東區、高雄市小港區、鳳山區、三民區及桃園市等地疑接連發生無預警大規模停電，影響數千用戶，另於丹娜絲颱風侵襲期間，亦發生大範圍電桿倒塌導致停電事故。據台灣電力股份有限公司說明，針對配電線路設備維護多採不停電方式辦理外觀巡視檢查。究目前電力設備系統之維護方式是否適切合宜？如何確保供電品質及電網穩定度？均有深入調查之必要案。

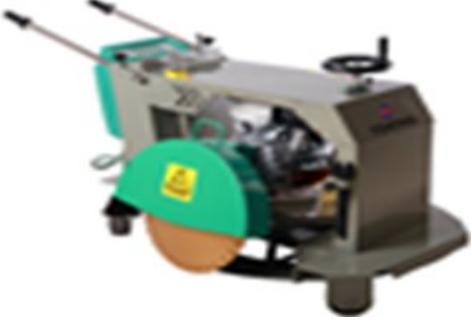
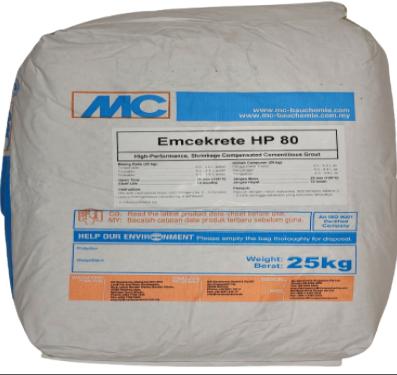
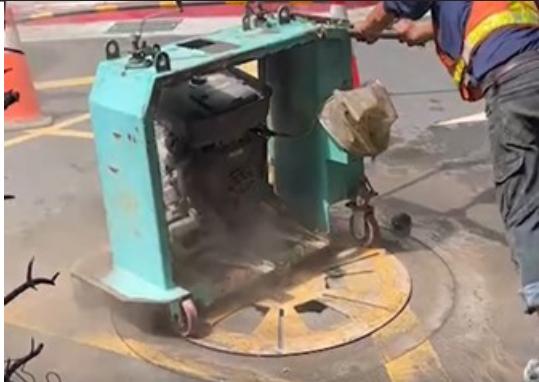
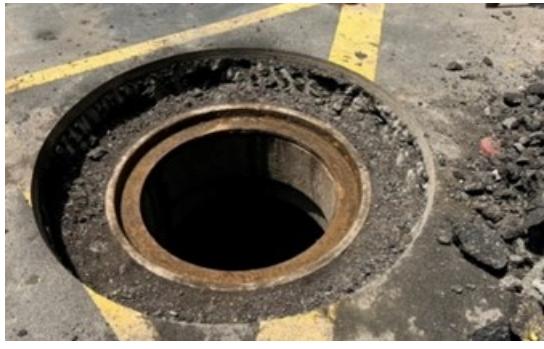
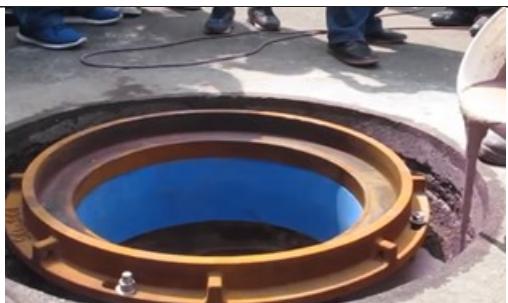
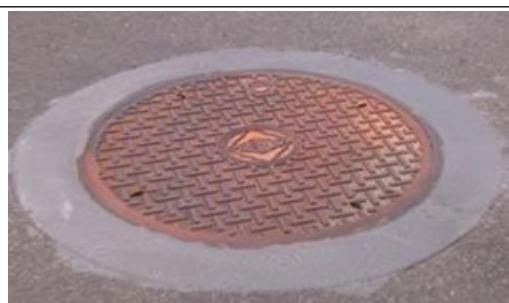
圖4 圓形切割工法

1、孔蓋的圓形切割工法屬新式工法，能維持孔蓋與路面間的平整，提升道路安全與耐用性。如圖4所示。

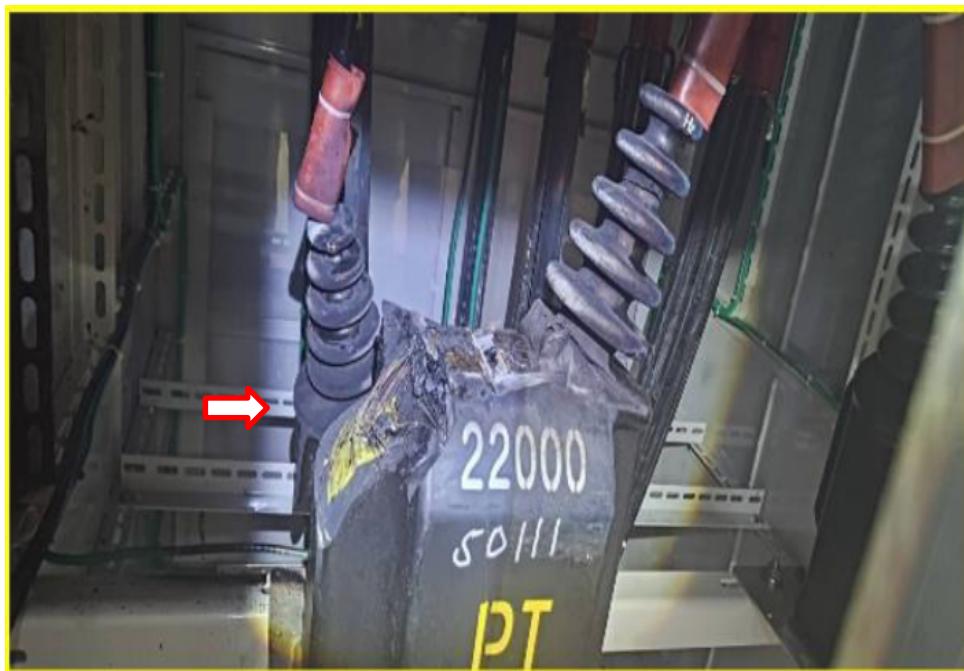
圖8 計量用模鑄式比壓器閃絡發生短路接地故障

- (1) 台電公司為推動廠網分離計價制度，於各輸電線新設計費電表組設備。
- (2) 113年7月9日11時50分，塔山電廠開關場內「塔莒二路」計量用模鑄式比壓器發生閃絡，導致該輸電線A、B二相短路接地故障，此為事故之肇因，見圖8。系統電壓由22.8kV驟降至5.08kV。

(3) 故障事故電流達8.5kA，在保護機制切斷該輸電線所屬206號斷路器前，已產生異常突波電流，該突波電流導致：

塔莒二路輸電線計量用模鑄式比壓器異常，造成兩相短路接地故障，太陽光電及儲能設備未能承受系統震盪跳脫，致使系統情況惡化發電機組出力無法負荷，最後造成全區停電。

2、計量用模鑄式比壓器故障原因分析：

(1) 設備搬運碰撞，造成層間絕緣不良。

(2) 不當搬運方式，造成高壓套管受損。

(3) 因承攬商採用計量用模鑄式比壓器品質不良，已辦理設計變更、拆除計量用模鑄式比壓器退貨、契約減帳及依約罰款。

(1) 因計量用模鑄式比壓器本體重42kg，搬運時應利用搬運把手，兩人合力平穩搬運，避免手直接抬高壓套管造成損壞。

〈1〉針對搬運方式制定矯正與預防措施。

〈2〉承攬商需提供搬運管制措施、方法及警語。

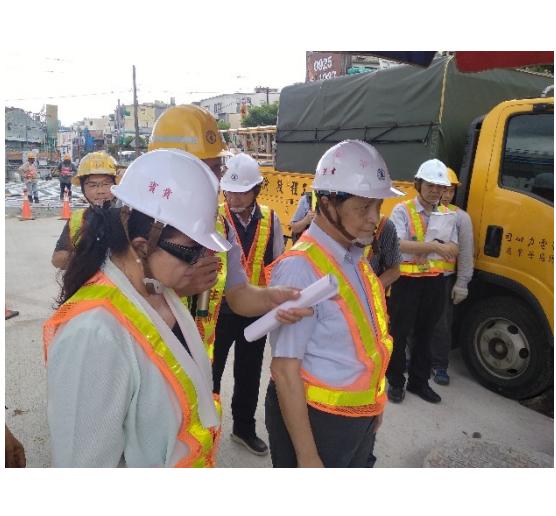
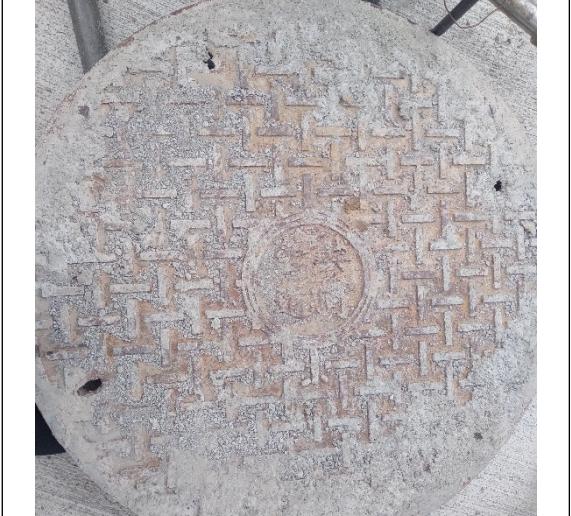
說明	調查委員至桃園履勘台電公司地下修復施工過程。	作業開始前，應先將人孔蓋移開，以利進入作業。
照片

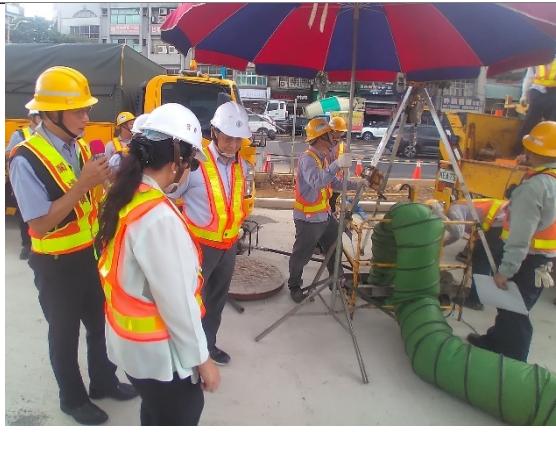
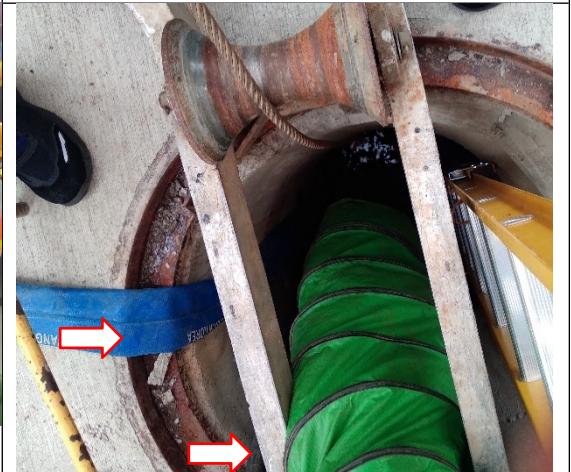
說明	台電派遣工班需多人共同作業，以確保安全。	隨時進行抽水並通風，以確保下水道作業人員的安全。
照片

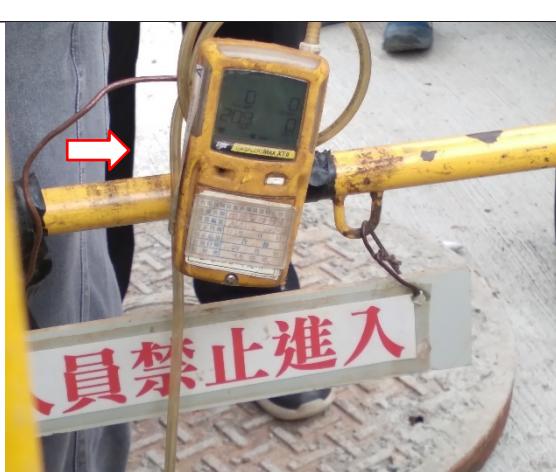
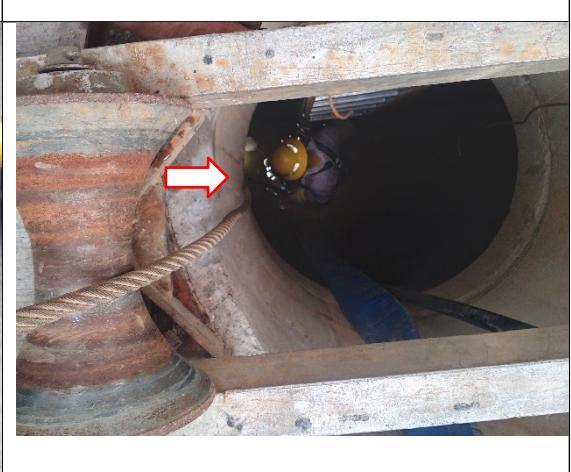
說明	透過儀器時時監控，避免沼氣威脅。	人員必須在地下水充斥的艱困環境中作業，過程艱辛且具危險性。

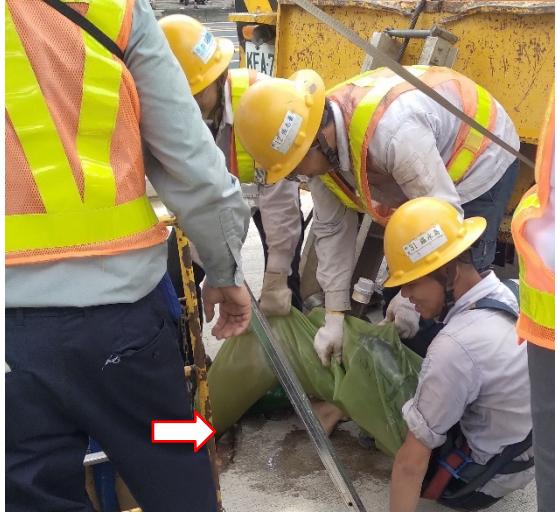
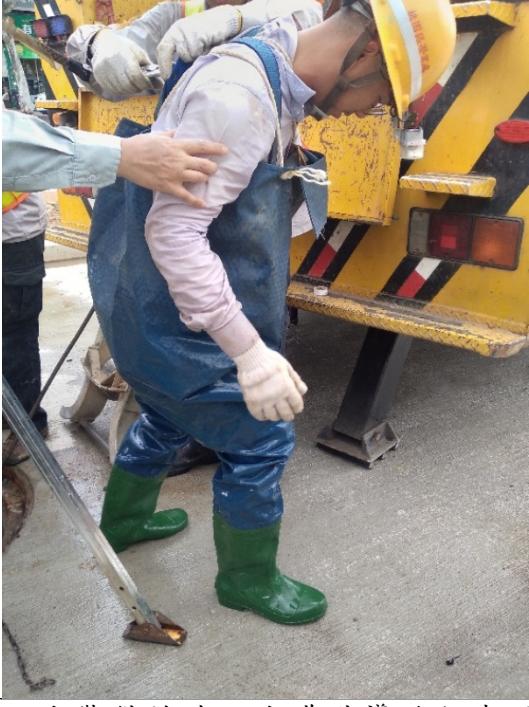
說明	當地下施工人員起身時，防水裝內已被地下水灌滿。	防水裝備被地下水灌滿導致行走困難，更凸顯地下作業環境的艱辛。
