調 查 報 告 (公告版)

壹、案 由：陸軍第六軍團第三地區支援指揮部基隆祥豐營區於112年7月24日進行120公厘迫擊砲技術檢查作業，發生爆炸意外，致多名官兵輕重傷後，現場疑使用官兵自購之止血帶進行急救。究爆炸原因為何？現場人員有無落實相關作業程序？砲彈是否已逾使用年限？為何官士兵需要自購止血帶等情，均有深入瞭解之必要案。

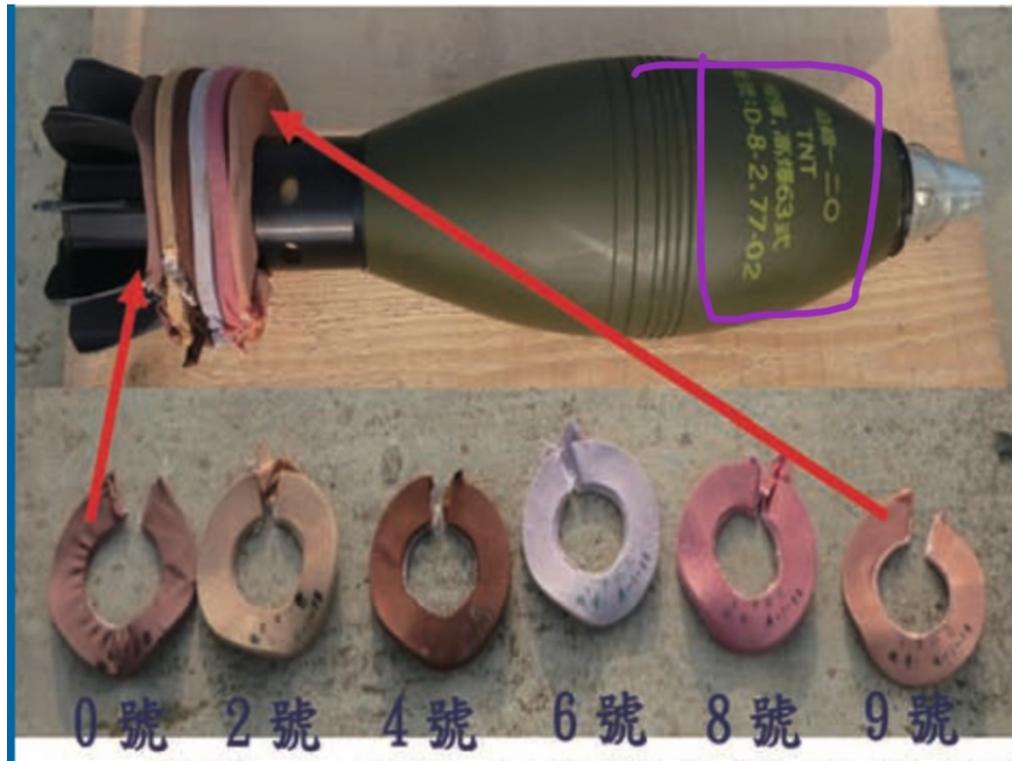
圖1 120迫砲批號彈藥外觀

(二)次查批號的意義是用來管制彈藥的品質，凡在相同之因素下(同一物料、同一工作人員、同一工作環境)製造者，可訂為(賦予)同一批號，以表示製造的廠家、出廠序號(批別)、彈種及出廠日期等，如圖1，陸軍彈藥鑑整手冊(上冊)03003訂有明文，以肇案批號D-9-4為例，第一組(D)代表製造廠家之識別符號(D為202廠代號)，第二組(9)代表系統編號，

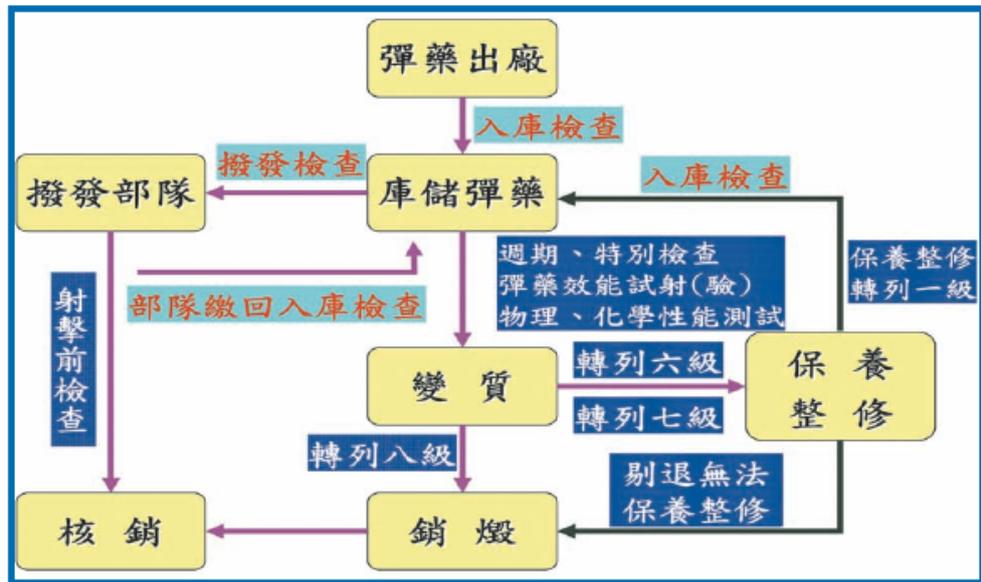
圖2 彈藥壽期管理技術檢查

(一) 查陸軍彈藥鑑整手冊(上冊)02023規定，各作戰區三軍各部隊、單位之彈藥檢查，區分為主官彈藥檢

查與彈藥技術檢查。彈藥壽期管理技術檢查，如圖2。凡彈轉列七級，應送保養檢修。

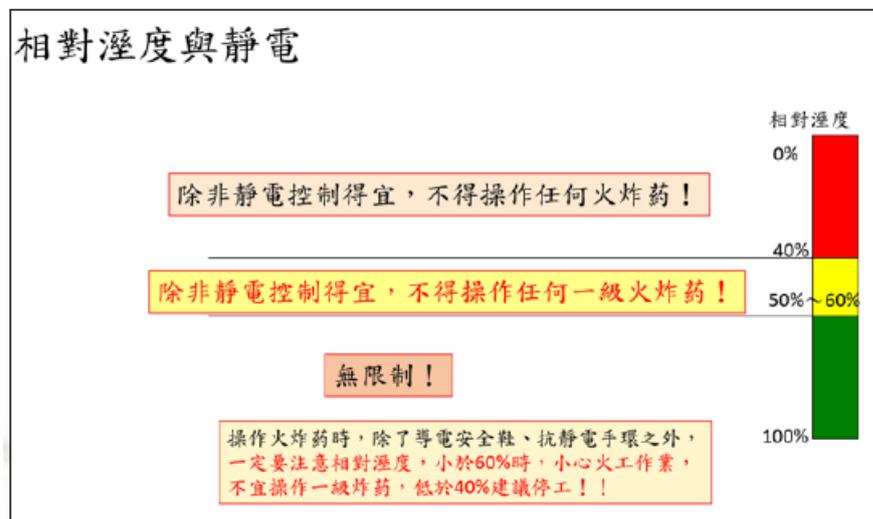
圖3 火工作業相對濕度要求圖

- 〈2〉依工安常用靜電計算慣例，人體最大帶靜電壓為25KV，人體電容為500pF，則依靜電放電能量公式 $1/2CV^2$ 計算，可得人體條件下發生靜電放電之能量將高達156.25mJ，此能量足以將各式火工品或TNT粉末引發。
- 〈3〉本次TNT測試之靜電感度之換算點火能量分布於82.15-107.21mJ(各TNT樣品靜電感度分析結果如表4)，由上述人體最大靜電帶電能量評估，均足以由靜電放電方式引發引信內之浮藥，進而產生弱爆現象。

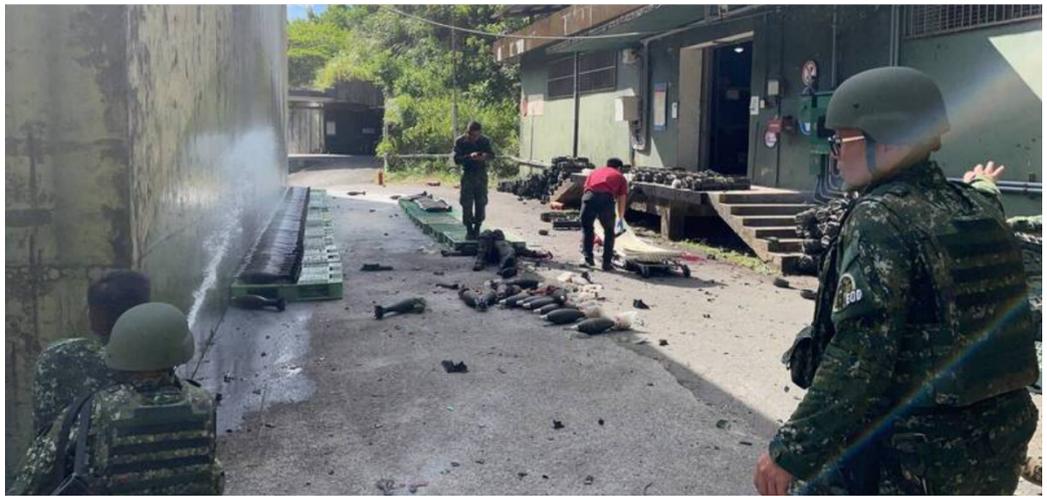
圖4 爆炸現場照片

- (二)查陸軍六軍團三支部基隆分庫（祥豐營區）於112年7月24日下午執行120公厘迫砲高爆彈(批號D-9-4)檢分作業，當日計畫檢分485發(含440發高爆彈及45發訓練彈)，1512時於執行至第189發時肇生爆炸，造成7員輕傷、尹○、洪○○等2員重傷，爆炸現場照片如圖4。經陸軍司令部納編陸勤部、中科院系製中心、軍備局生產製造中心第202廠(下稱202廠)及國防大學理工學院編成專案小組調查肇因，於同年8月29日提出調查報告，排除環境、作業紀律、

人員訓練等因素，研判可能肇因為引信、彈裝藥老舊質變，致異常作用發生彈藥弱爆。陸軍後勤處112年8月30日於上呈司令簽說明三之(三)並稱「『彈體裝藥藥性異常』肇因驗證，檢測照案同批彈藥引信螺牙處發現有浮藥，均屬彈藥長期久儲而形成浮藥顆粒變小或結晶，產生撞擊、摩擦高度敏感。」等語，與202廠所稱「可排除『引信接座浮藥』為本次事故肇因」有別。

- 1、第202廠所提「TC63 120公厘高爆榴彈陸意外案肇因研析報告」，「排除『引信接座浮藥』為本次事故肇因」，並建議「陸軍於執行彈藥檢分、檢整及拆卸等相關火工作業時，除藉由抓握導電棒外，建議人員需穿戴導電安全鞋、導電手環、棉質工

作服及作業場所鋪設導電地坪(墊)，避免人員於作業過程中持續累積靜電，以維作業安全。」等語，本院112年11月6日赴基隆彈藥分庫，陸軍三支部履勘簡報稱已將「檢查彈藥須於導電地墊上執行，以防靜電危害」列為安全策進作法。惟陸軍後勤部同年月28日上呈初步調查報告並未將第202廠前揭建議納為策進作為，出現調查報告與簡報改進作為分歧現象。
