核四廠(龍門電廠)地質爭議案

調查委員：田秋堃、趙永清、林盛豐

中華民國108年11月6日

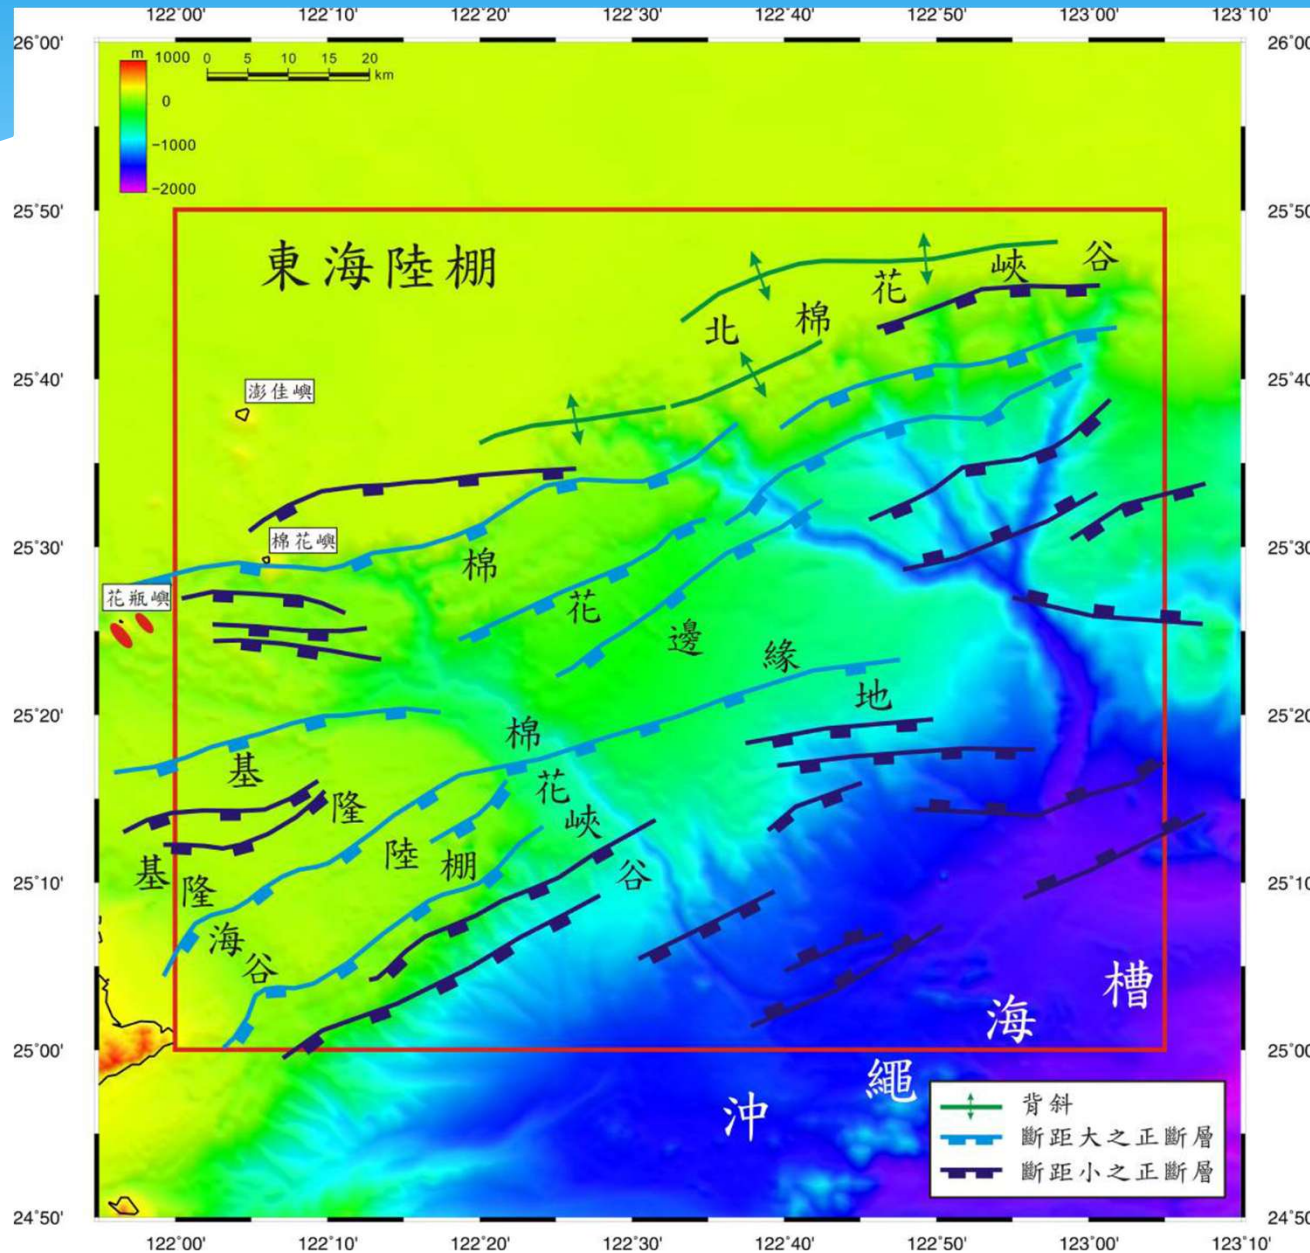
棉花嶼及北棉花峽谷海域地質構造分佈圖

- 研究區域為基隆外海之棉花嶼及北棉花峽谷海域
- 本區域主要受菲律賓海板塊往西北隱沒於歐亞板塊的影響，為張裂的環境
- 淺藍色表正斷層具有較大的斷層斷距，並於部分海床可見斷層崖。研究區內最長的斷層長約90公里，有6至7條長約50公里左右的正斷層，其餘的小正斷層，其側向延伸皆在20~10公里左右（圖3-8）

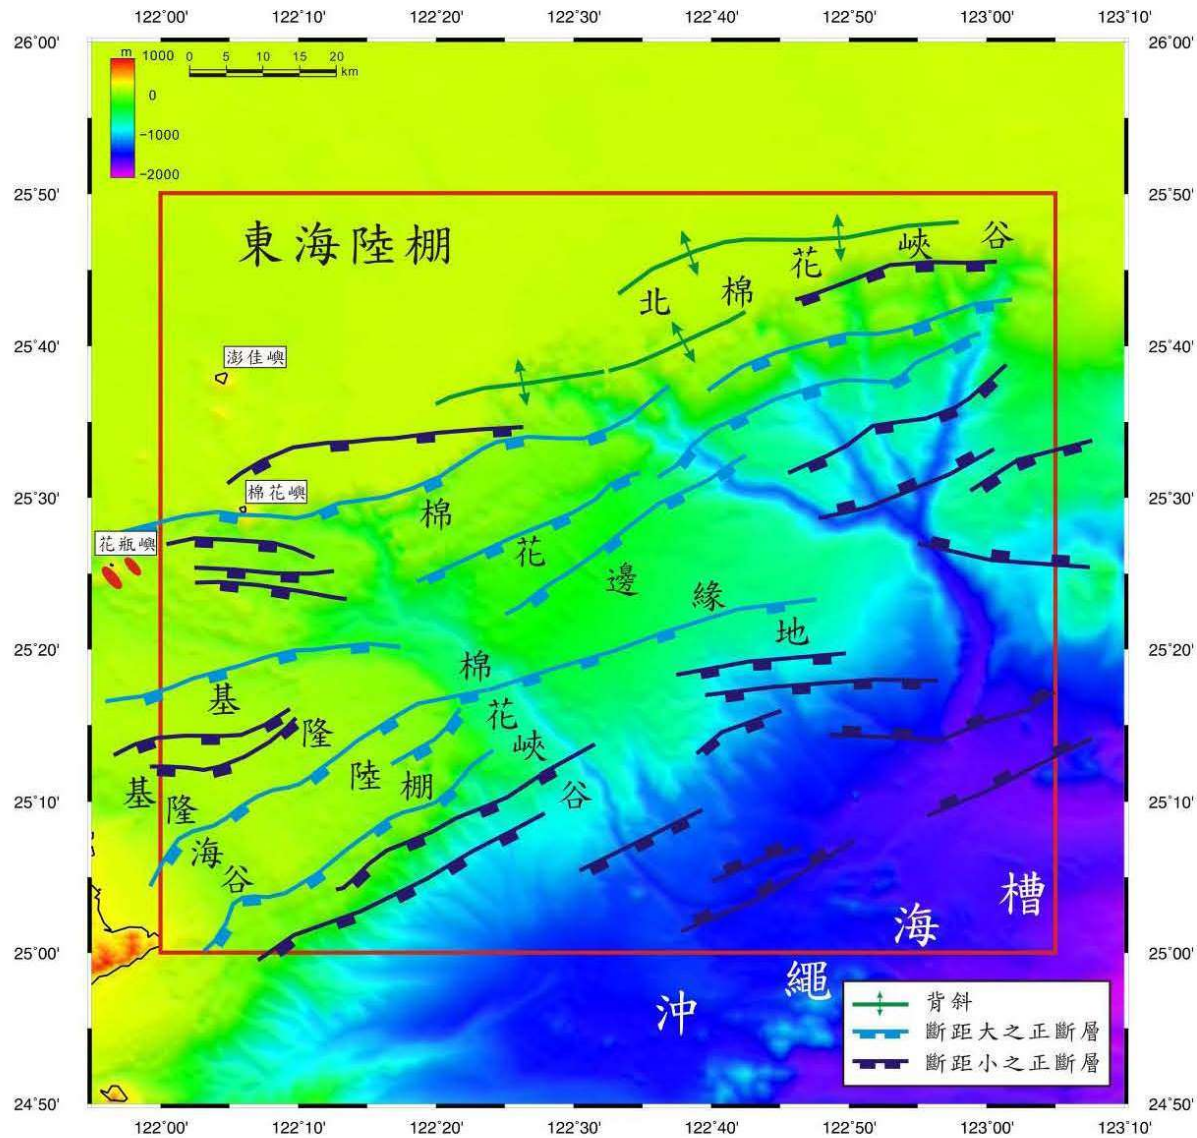
圖 3-8、本計畫經綜合解釋各項資料後所繪製的棉花嶼及北棉花峽谷海域地質構造分佈圖。淺藍色表正斷層具有較大的斷層斷距，並於部份海床可見斷層崖。研究區內最長的正斷層長約 90 公里，有 6 至 7 條長約 50 公里左右的正斷層，其餘的小正斷層，其側向延伸皆在 20~10 公里左右。

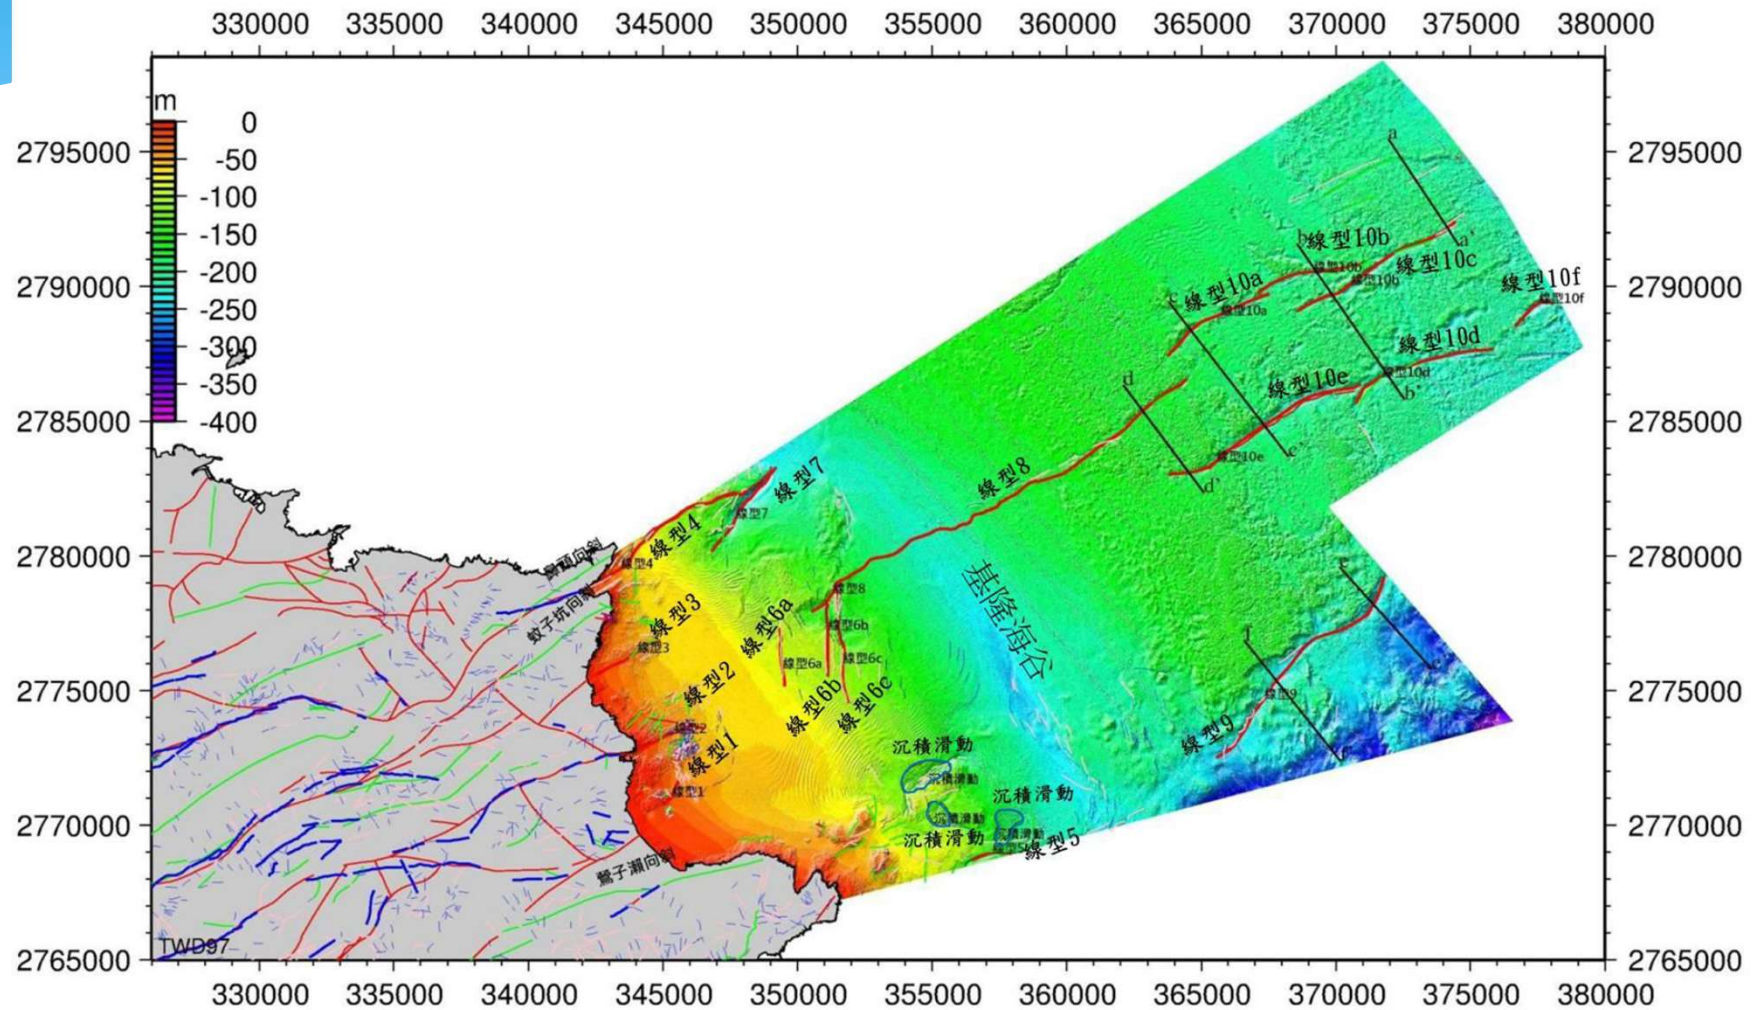
- 龍門電廠地形調查及判釋工作 (102年9月)
 - 僅能看出海床上地形線型分佈，無法判定其活動性
 - 除線型8及線型10外，無法判定其他的活動構造
 - 線型8為本次海域調查區內發現最主要的地形線

圖5-2.20 利用地形資料所繪出的海陸區域的地形線分布圖
(財團法人國際海洋大氣研發基金會，2013)

- 線型5、7、9、10推測有可能為正斷層構造
- 線型2推測為澳底斷層向外海之延伸，線型3推測為蚊子坑斷層向外海之延伸，線型4應為龍洞斷層向外海之延伸，線型1則無法判斷是否為構造線，線型6為受侵蝕作用所形成之線型，與構造無關
- 線型8為可能具有活動性的線型…最靠近核四廠的距離約10.44公里…不會再進一步地往西向內陸延伸(以上參見 圖5-2.20)
- 本區內有6至7條長約50公里左右的正斷層，最長的正斷層長約90公里，其餘的小正斷層，其側向延伸皆在10~20公里左右(圖3-3.2)

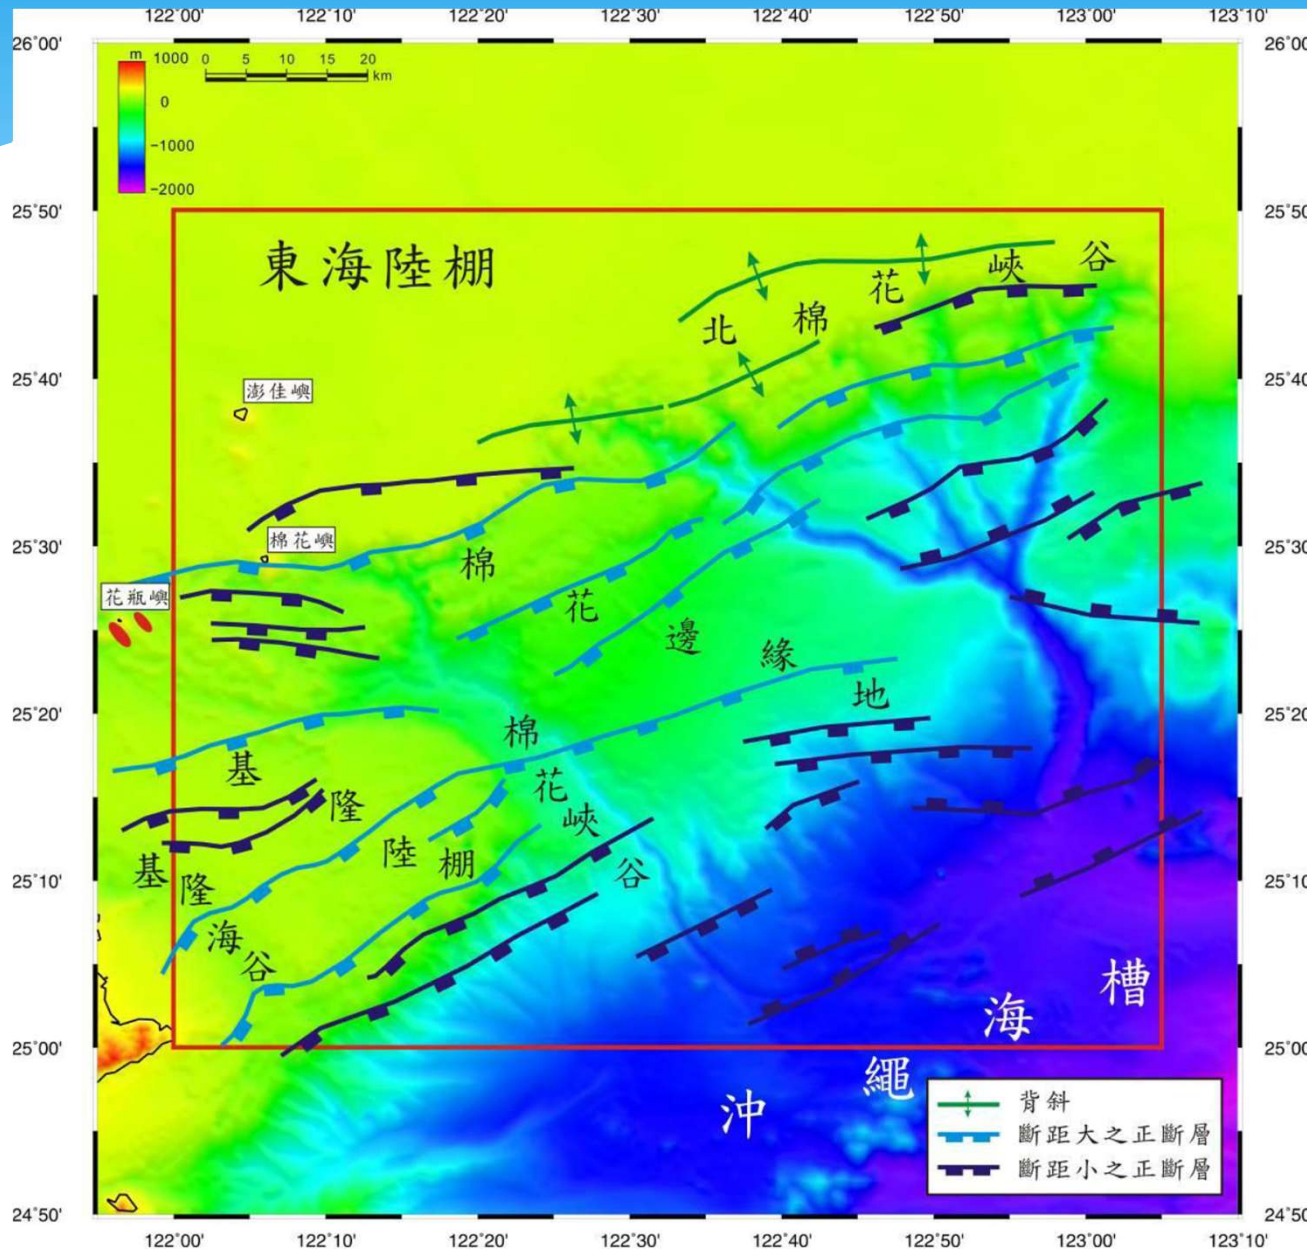
圖3-3.2

台灣東北海域的地質構造分布圖

紅框代表地調所2009年海域地質資料彙編之計畫範圍。圖中淡藍色的正斷層表示擁有較大基盤落差的正斷層構造，這些正斷層之斷層面大多向東南傾斜，僅有靠近沖繩海槽的幾條正斷層（白色箭頭處）之斷層面為朝西北傾斜。（地調所，2009）

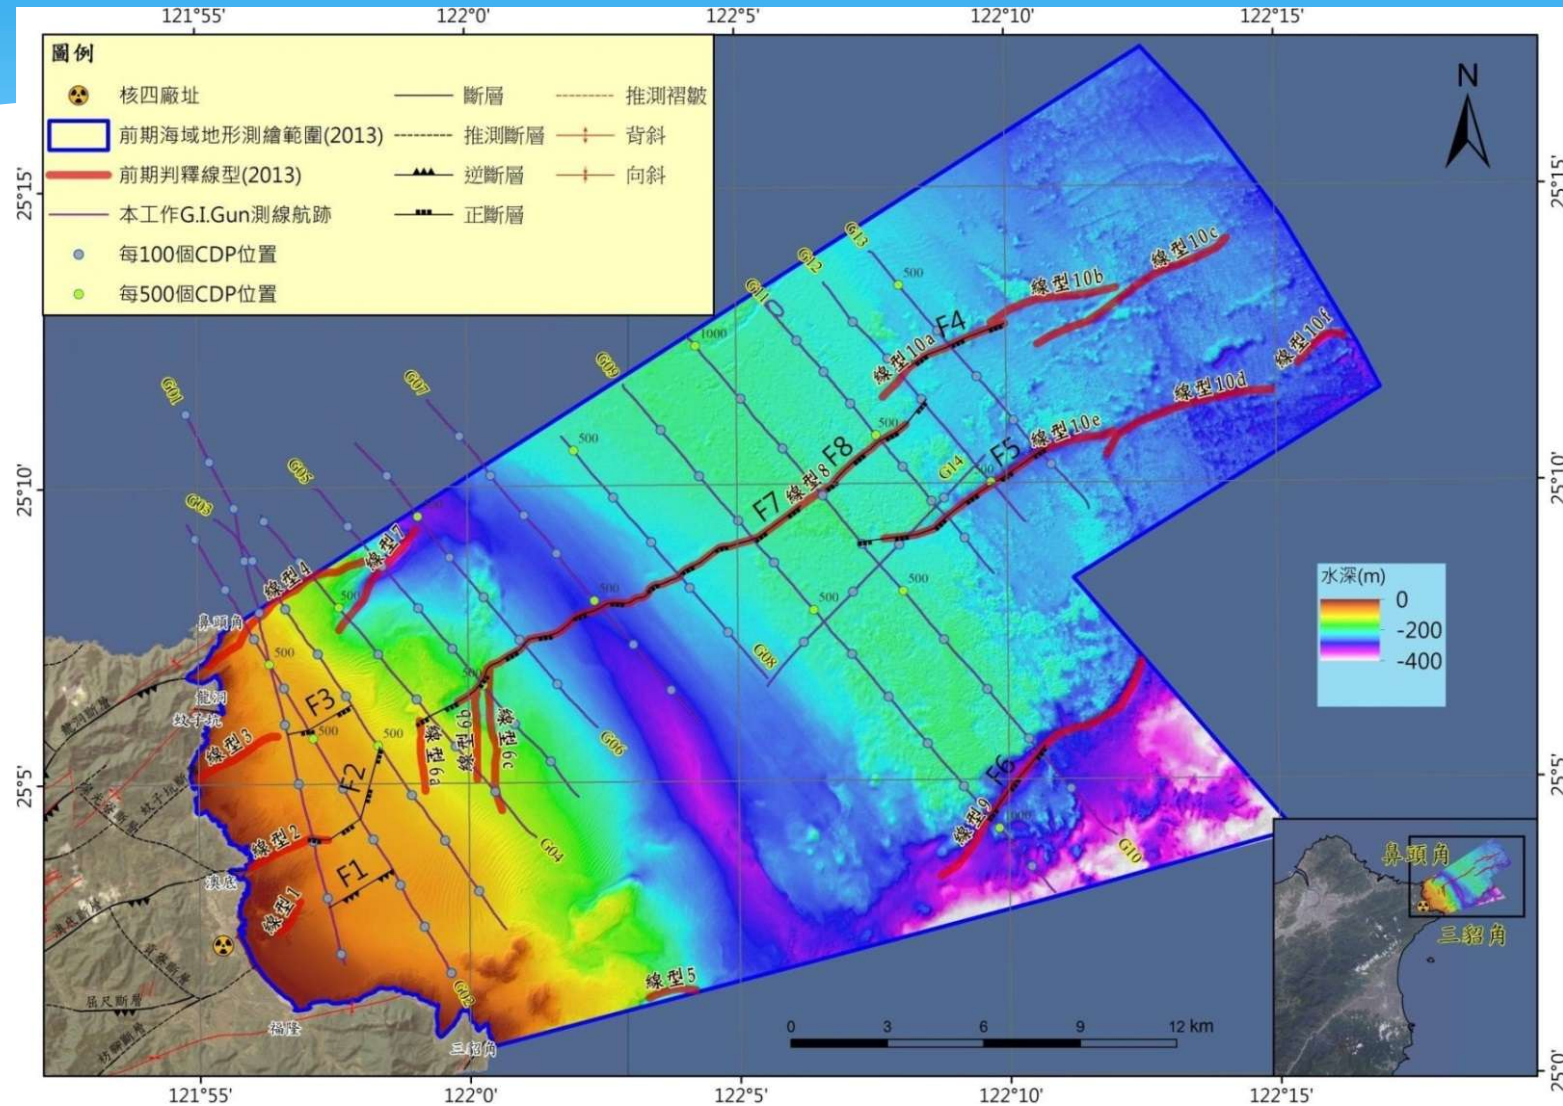
- 線型1、4、6、7並非斷層構造；線型2可能為澳底斷層之延伸，但於離岸約2公里即停止，並與斷層F2不相連；線型3可能為蚊子坑斷層之延伸，但於離岸約3公里即停止，並與斷層F3不相連；線型8可分段為斷層F7及F8；線型9為斷層F6；線型10為斷層F4；線型10e為斷層F5；斷層F1應為陸域枋腳斷層之延伸，惟僅延伸約2.5公里 (圖5.2.2-2)
- 本區內有6至7條長約50公里左右的正斷層，最長的正斷層長約90公里，其餘的小正斷層，其側向延伸皆在10~20公里左右 (圖2.1.2)

圖5.2.2-2 本工作G. I. Gun反射震測判釋成果與前期調查線形對比圖

- 海域的F4、F5、F6、F7、F8等斷層應為活動斷層，F2斷層不排除為活動斷層
- F4(包含線型10a, 10b, 10c)、F7、F8等斷層可連為一條斷層，F2斷層不排除與F4、F7、F8等斷層連結

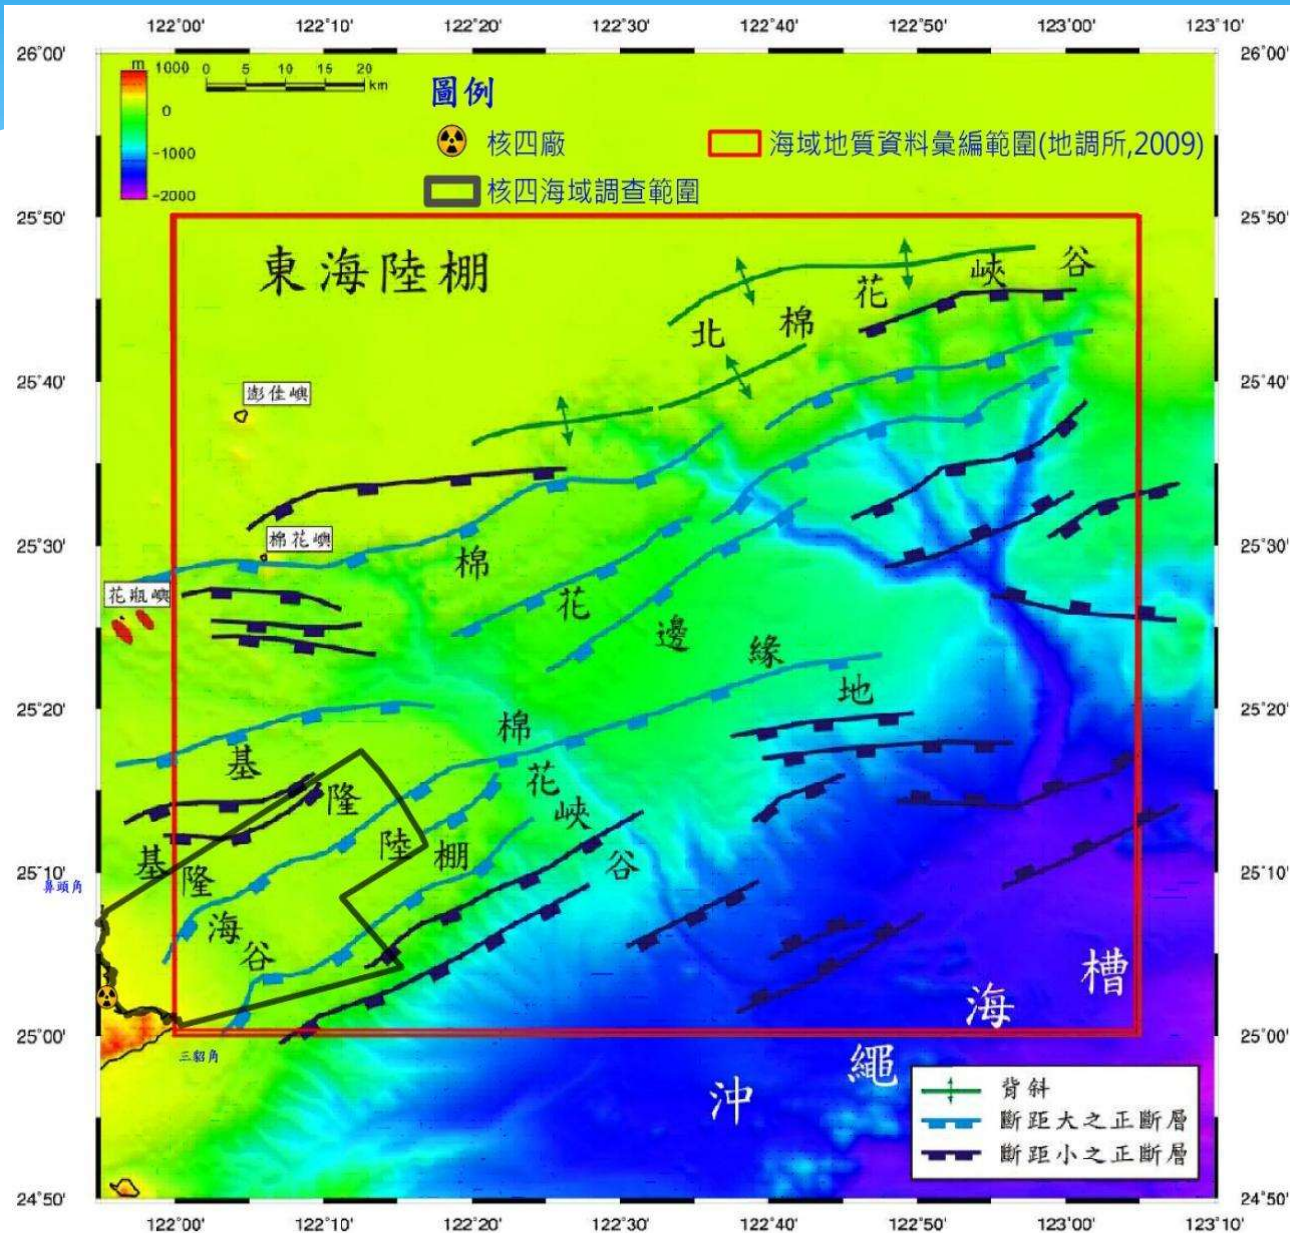
圖2.1.2
台灣東北海域
的地質構造分
布圖(中央地質
調查所，2009)

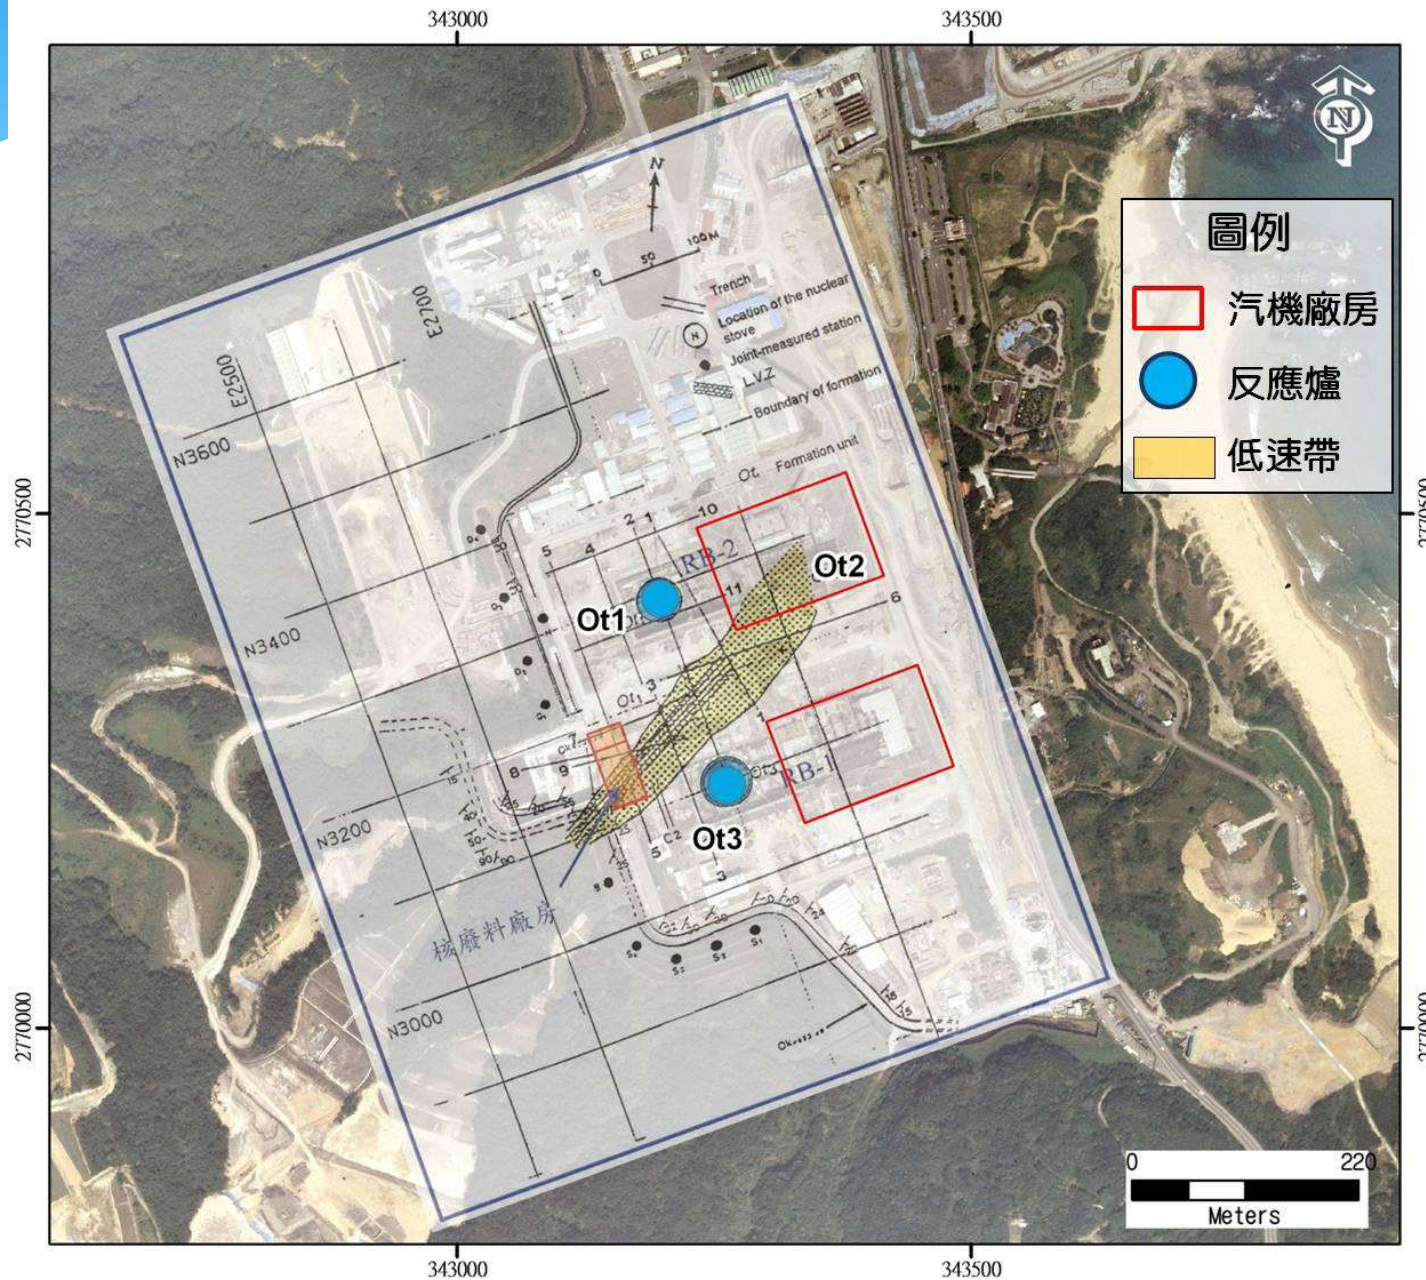
圖4-2.5
透地雷達施測
結果圖

- 新中光公司於71年提出「核能四廠第二期地質調查廠房區地球物理探測工程報告書」，其地球物理探查結果，於1、2號核反應器廠房之間發現存在一**低速帶**，推測可能是一地質弱帶
- 地調所的地質調查結果發現廢料間西南山坡上有**地質擾亂帶**，且似乎往廠區方向延伸，恐與新中光公司發現的低速帶連成一線
- 中國地質學會於83年1月提出「核四廠場址及鄰近地區之地質複查及評估-期末綜合報告」，認為這些已存在之**剪裂或擾動帶**，對地質穩定度並沒有太大的影響

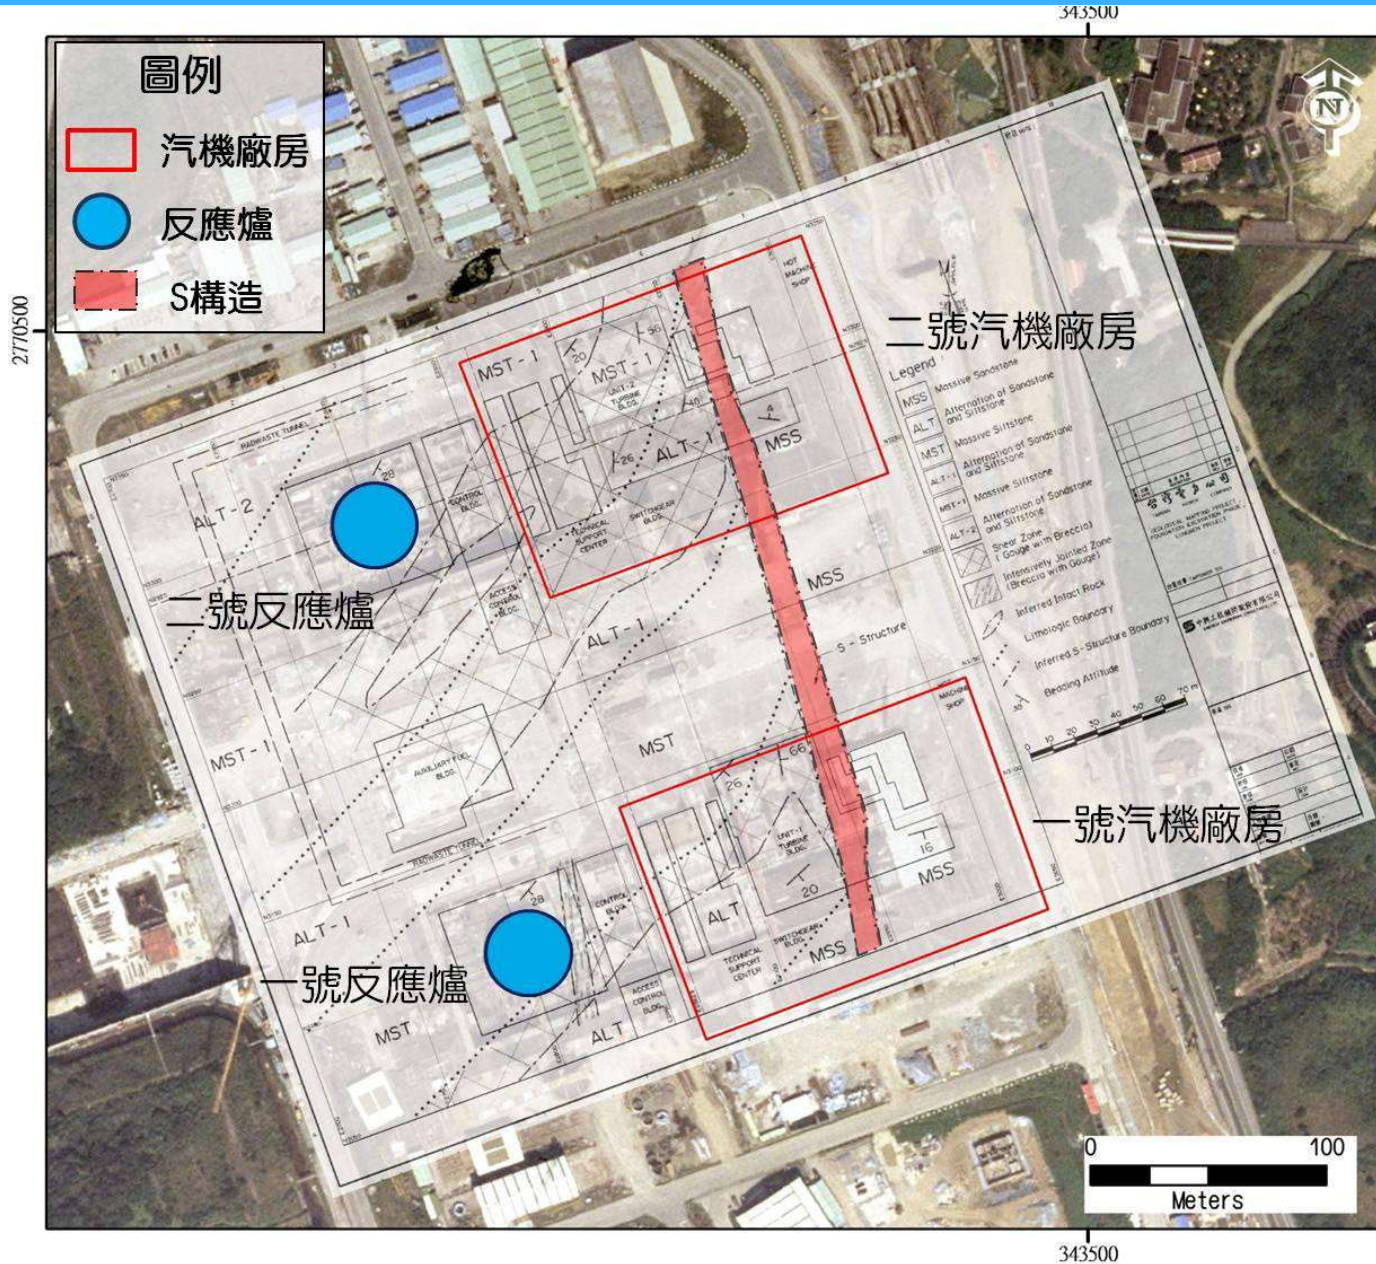
- 據台電公司說明，「S構造」係指在開挖面上有岩層被一地質構造截斷產生不連續現象，這個構造組成材料具剪裂、擦痕、斷層泥、角礫岩等特徵，因僅能在開挖面上觀測與測繪，無法確認其平面與地下的延伸性與方向性，暫以剪裂帶或S構造稱之
- 88年委託中興公司進行「第一、二號機汽機廠房廠址新增地質調查工作」，並依據探查試驗結果進行「第一、二號機汽機廠房廠基之地質及地工綜合評估分析」，90年另進行「第二號機汽機廠房地質鑽探及地球物理探測工作」，認為S構造岩盤破碎情形並不會影響廠房基礎之安全，然102年確定至少延伸2公里。

圖4-2.12
1、2號汽機廠
房S構造分布
圖

- 102年地調所完成之「核四地質調查安全評估報告」認為S構造即斷層構造，改稱S斷層
- 105年「經濟部『核四地質調查安全評估報告』之原能會安全評估報告」之審查總結說明3，經濟部評議小組要求要求進一步調查確認S斷層之活動性及延伸範圍，台電公司並已規劃辦理場址S斷層之槽溝開挖工作
- 後續受核四廠封存與進入資產維護階段的影響，槽溝開挖工作暫停無法繼續辦理

- S斷層是大約寬8米破碎帶，若地震波進來，這個弱帶會發生不均勻錯動，上面的結構物也會受到破壞。亦即，除了它自己動外，也有可能因為別的地震使S斷層被帶動，就是『共鳴式移動』
- S構造就是斷層，不只是錯開而已，兩邊的地層都扭曲了。地層一旦扭曲，結構物會損壞、管線會被拉斷，是沒辦法補強的

- 台電公司稱，基於廠房基礎施作之安全性，破碎岩塊予以清除並以混凝土回填，無須對S構造繼續進行深入調查
