國原院儲油槽油管管路鬆脫滲漏致污染案

案 由

調查委員：鴻義章、林文程

114年5月14日

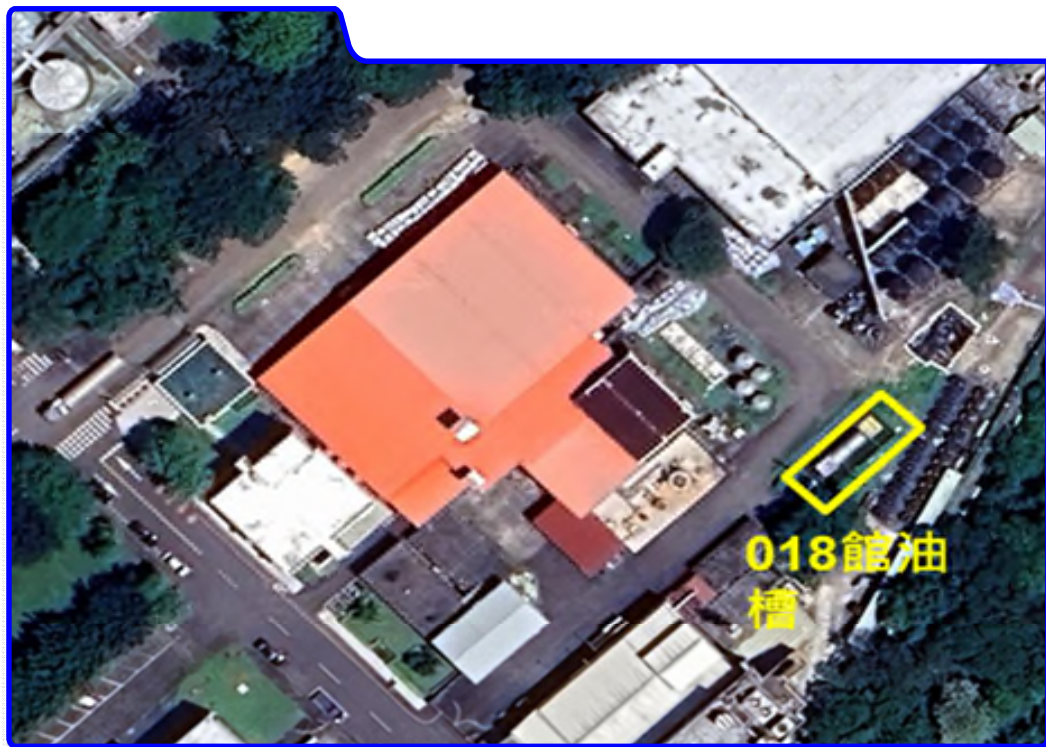
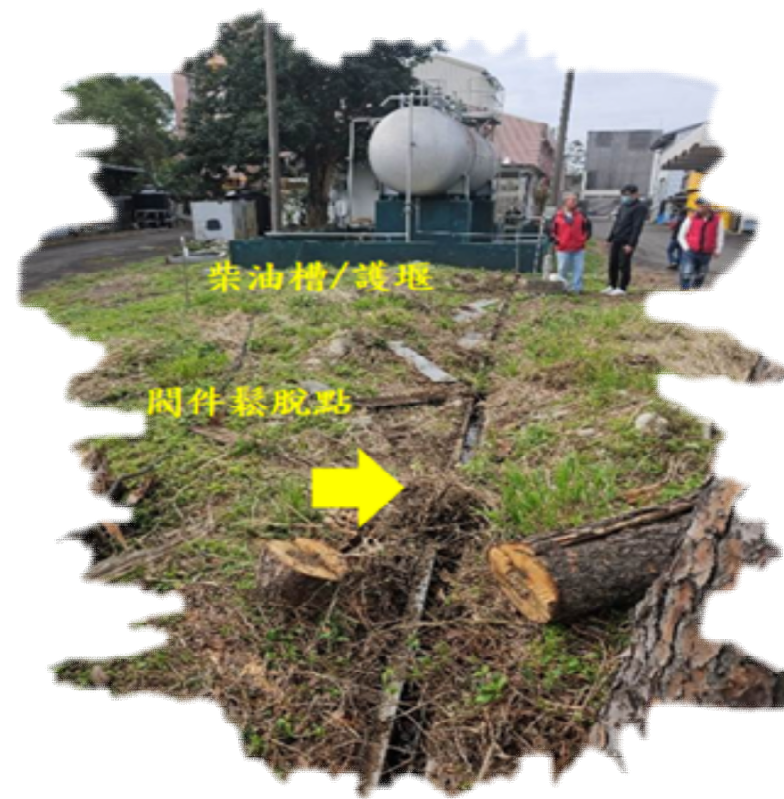
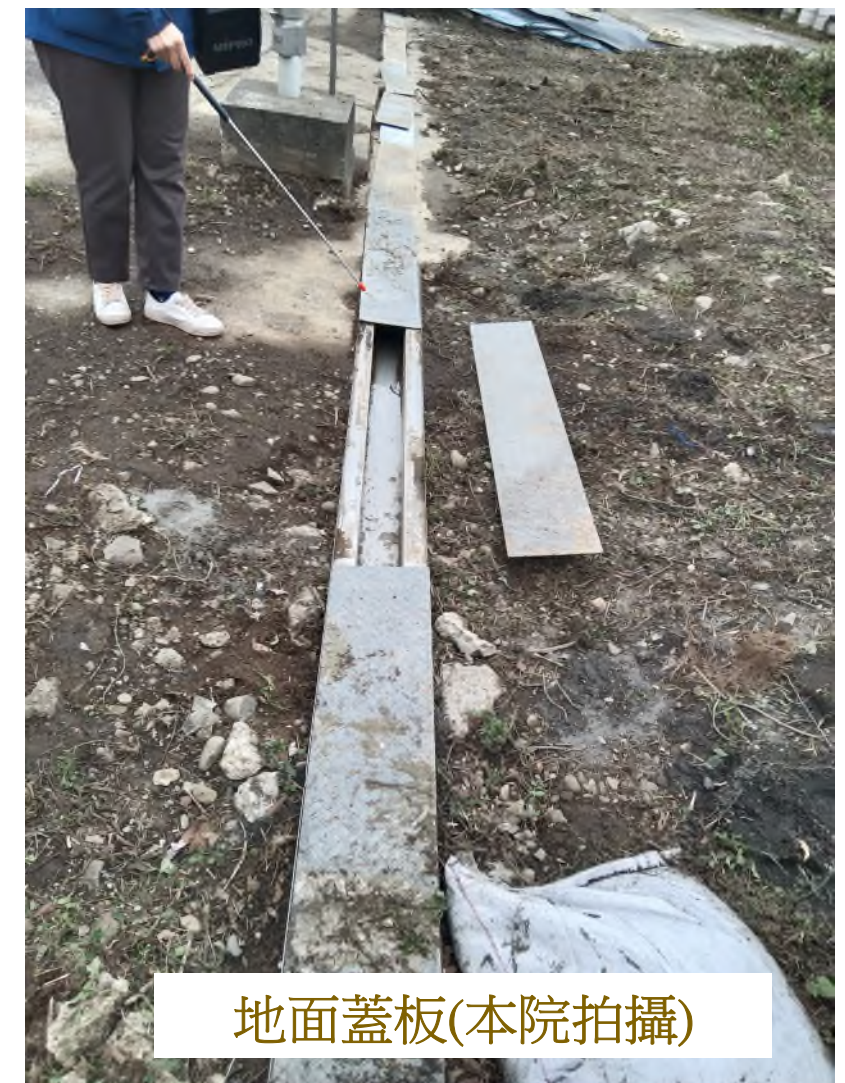
洩漏管線位置

國原院表示：**018館柴油槽**通往緊急發電機房之**柴油輸送管線**，其**閥件結合處**因**鬆脫**發生**洩漏**，造成**約24公秉**柴油自管線滲出；該**洩漏點**位於**地面蓋板**下方，**非油槽本體破損**，不易即時察覺，柴油滲入土壤後沿地勢向廠區外邊坡擴散。

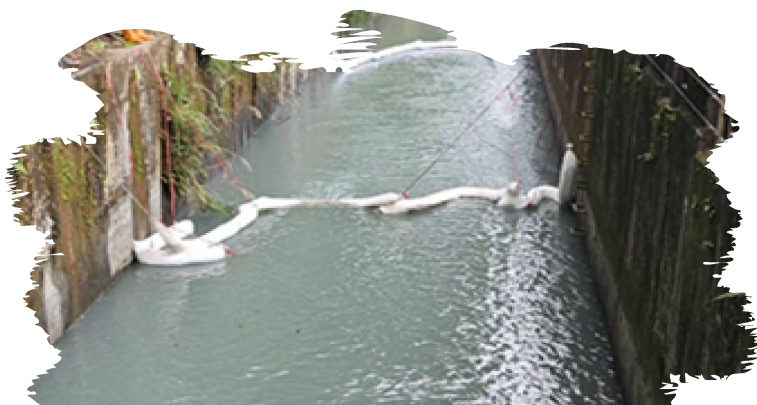
02石門大圳攔油索佈置

02 114/1/1石門大圳圳路設置攔油索及進行水體取樣作業；邊坡處設置吸油棉

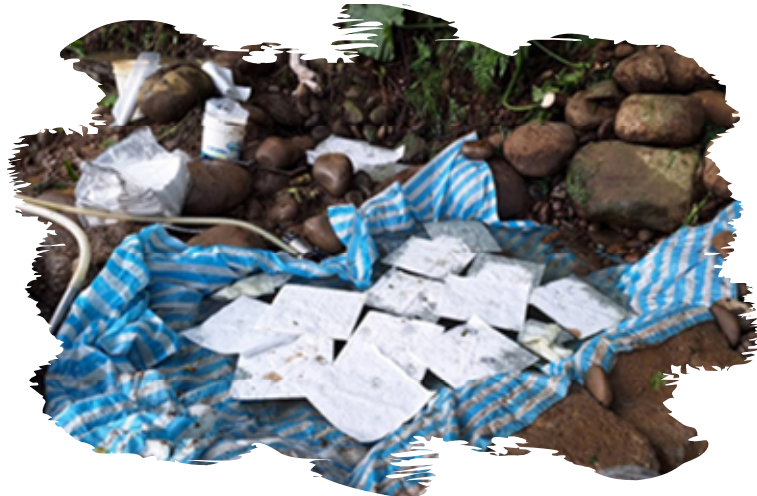
02石門大圳邊坡吸油棉佈置

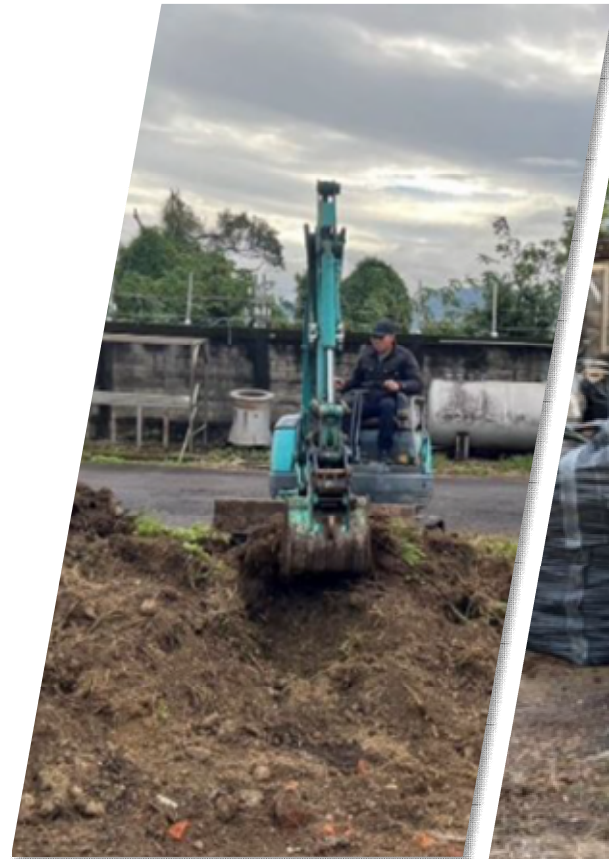
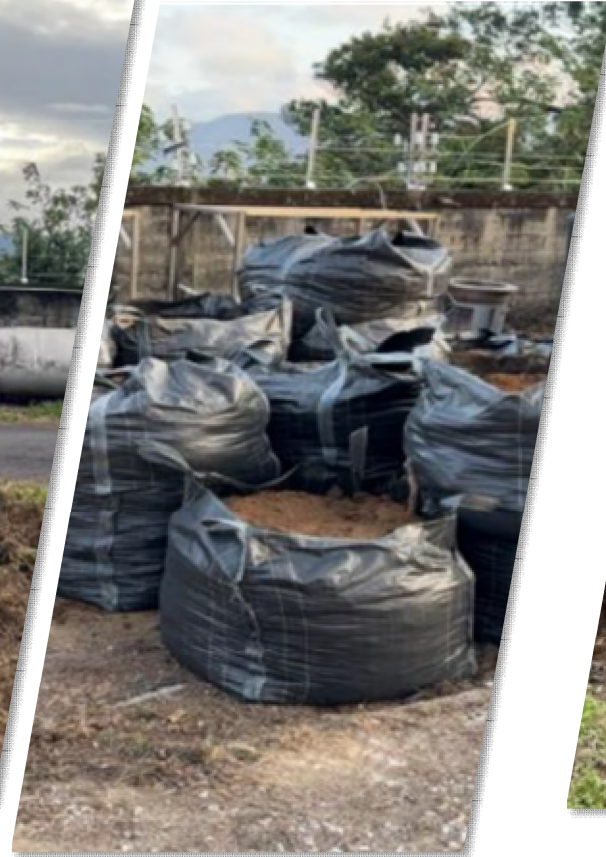
03廠區表層污染土壤移除
及受污染土壤收集暫貯

03 114/1/1石門大圳邊坡淺層土壤挖除及含油廢水抽取，並送至合格廢水處理廠處理

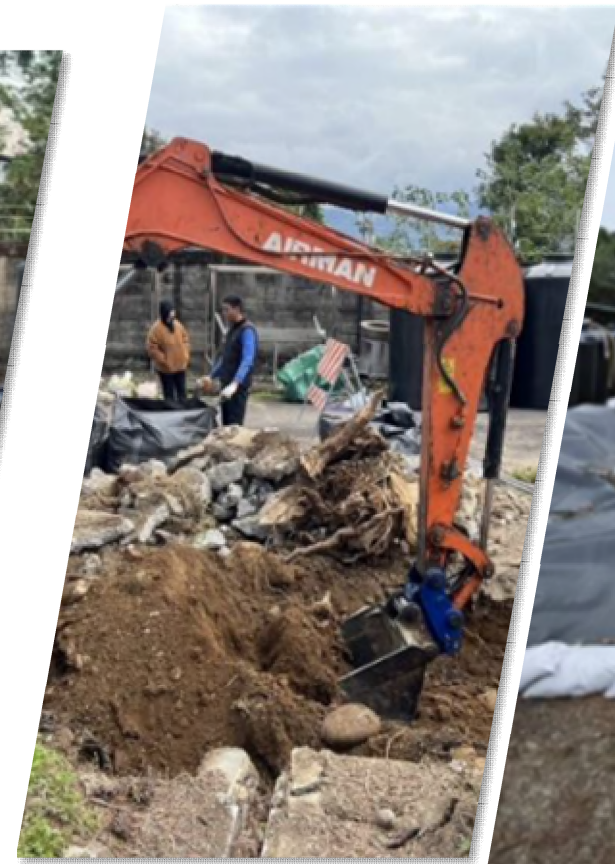
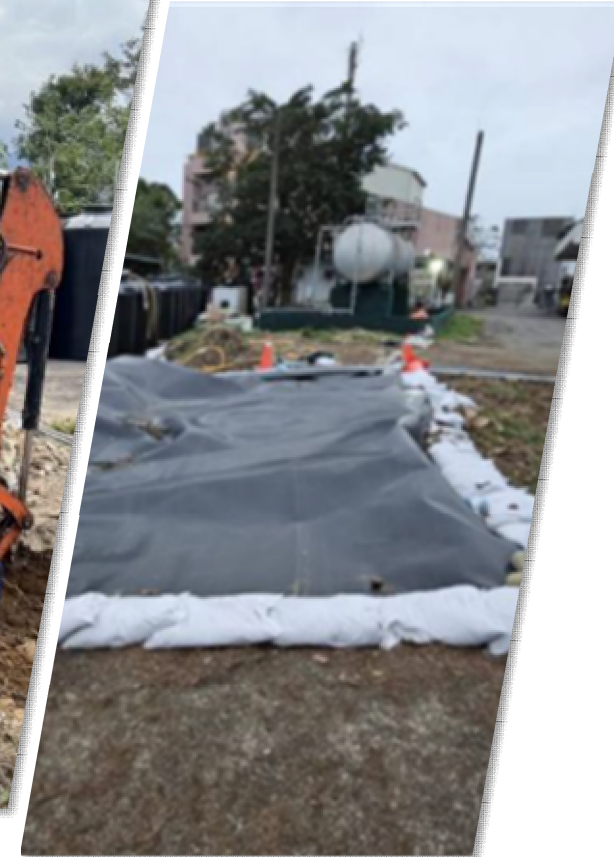
03挖除1.5米深污染土壤
並覆蓋防水布

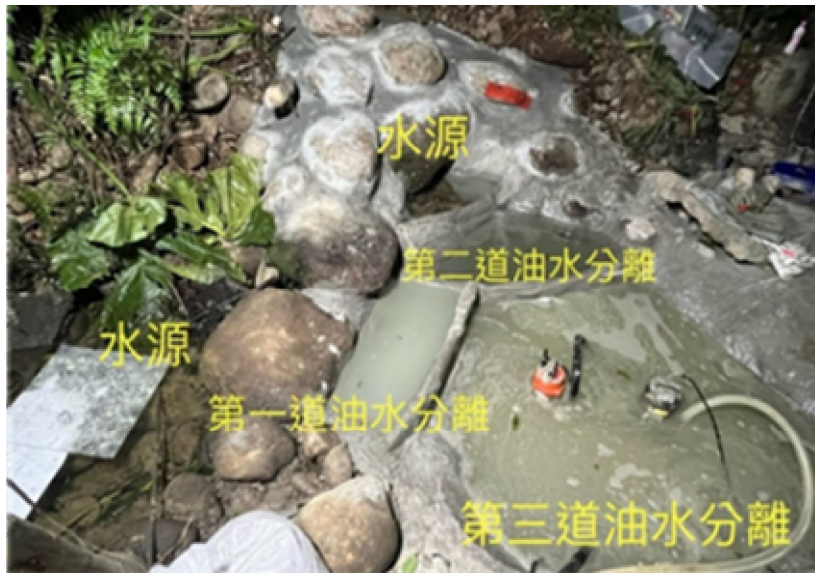
石門大圳第一道防線

- ✓ 第一道防線：石門大圳邊坡含油廢水滲漏處，以快乾水泥施作集水坑。
- ✓ 第二道防線：擴大花台開挖範圍，並進行局部邊壁灌漿作業。
- ✓ 第三道防線：北水分局利用低水位期吊運鼎塊，以紅磚及快乾水泥製作
□型結構。

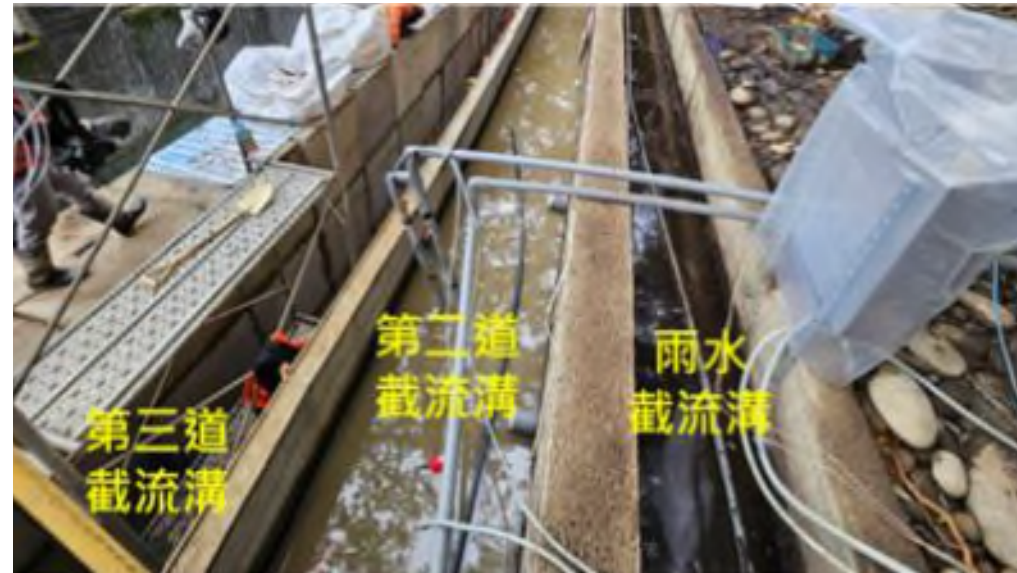
石門大圳第二道及第三道防線
