調 查 報 告

壹、案由：據審計部函報，國營臺灣鐵路股份有限公司臺北機務段及花蓮機務段¹未妥善維護設施正常運作，且未落實污染防治工作，致油料洩漏污染土壤及地下水，須花費鉅額公帑與冗長期程進行後續整治改善；又七堵機務段長期以油罐車替代儲油槽儲存柴油，油料管理與污染防治作業核與環保及消防規範未符，增加公共安全危害風險，允宜研謀改善等情案。

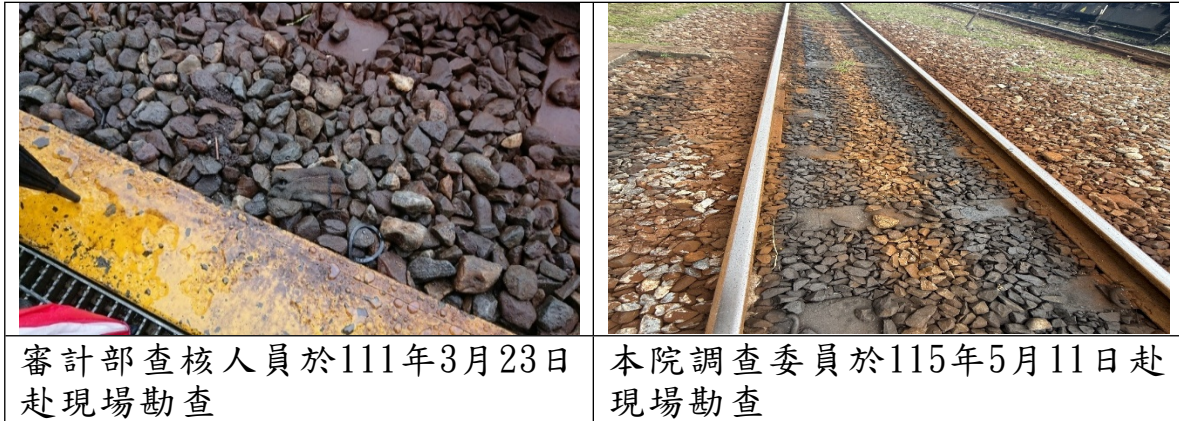
- (三)此外，有關儲油及加油作業區域地面與鐵軌普遍存有油污殘留，顯示日常維護與清理作業未確實執行，且加油作業與污染防制措施未臻周延，引據「污染控制場址應變必要措施計畫書」載述益明，鐵軌上道碴因長期火車加油過程發生洩漏，而有明顯油污情形。對此，審計部查核人員曾於111年3月23日赴現場勘查，其作業場所鐵軌上道碴仍有明顯油污。據此，臺鐵公司於本院詢問時稱，花蓮機務段油料洩漏致周邊土壤污染，係加油人員於加油作業過程中操作不慎，發生油料滿溢之疏失所致。為避免環境污染及保持整潔安全工作環境，已進行檢討，此依交通部查復與約詢資料指出略以，「張貼加油標準作業程序，並加強宣導並落實加油作業規範」、「倘因設備或機械故障導致柴油溢出，應立即通報相關設備人員到場排除故障，查因人為疏失，將依規定懲處」等語。是以，本院於115年5月11日赴現地履勘暨座談時，花蓮機務段人員坦認因作業不慎

致柴油溢出情形，足徵油料輸送及加注過程缺乏嚴謹規範與監督，應避免類此情事再發生，並落實加油作業流程規範，強化管理紀律，並納入管考機制，避免污染問題長期累積而未即時改善。

圖1 審計部查核人員、本院調查委員於花蓮機務段實地拍攝，發現加油作業場所鐵軌上道碴有明顯油污

(四)綜言之，臺鐵公司所屬花蓮機務段未落實養護工作及加強自主管理，致油品污染土壤及地下水，且提出整治計畫亦歷3年始核定，預計耗資3.58億元，執行長達10年之整治工作，整治進度達成率為初始發包階段。另本院赴現地履勘時，發現加油時鐵軌上留有油污，其油料輸送及加注過程缺乏嚴謹規範與監督。是以，針對上開等情，交通部應引以為鑑並督飭臺鐵公司，加速辦理整治作為，並建立管理制度，降低環境之污染，以符實際。
