調 查 報 告

壹、案由：據悉，113年3月6日下午五時許，臺南市中西區五妃街與西門路一段路口○○建設股份有限公司之新建工地旁發生路面坍塌，一台小貨車掉落於坑洞內；該公司將掉落車輛吊起時，疑因無法支撐至吊車傾斜倒地，造成西門路無法通行等情。同年4月11日臺南市北區北華街又發生建築工地基礎開挖致生鄰房傾斜案件，究施作連續壁工程時有無違反建築法規之情事？臺南市政府於核發建造執照時，有無確實依規定審查？對於探勘報告、簽證報告、地基調查報告及施工計畫如何審查？建築工地緊急應變處理機制為何？均有查明釐清之必要案。

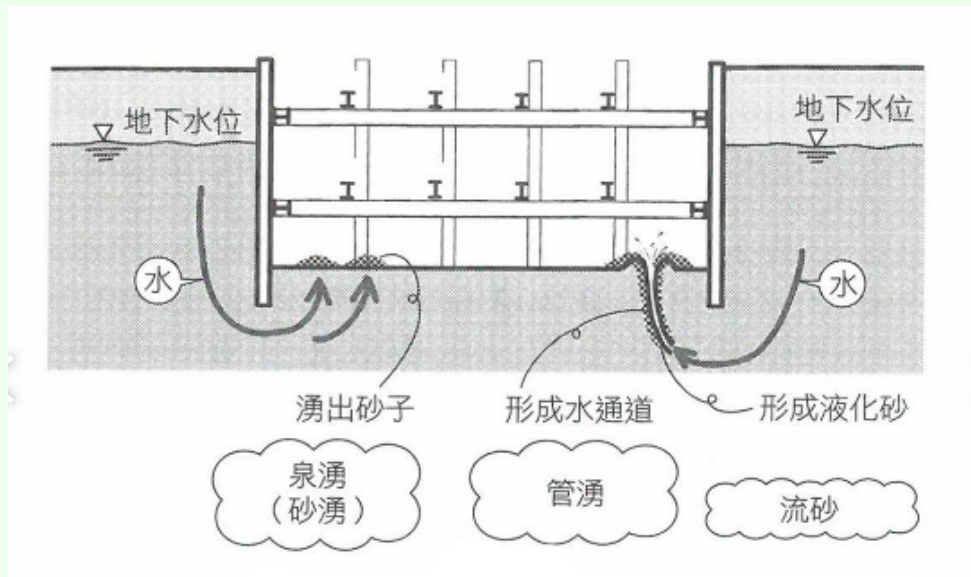
圖 砂湧及管湧示意圖

- 1、建案自112年11月24日開挖地下室，地表下點井工程抽排地下水，鄰房土壤與地下水繞過擋土牆，從開挖面湧出水砂。
- 2、本案地下水位僅1.4公尺，土質為砂質底部會到處湧出地下水。細砂和水一起，形成同心圓狀迴轉湧出，形成砂湧。

- 3、砂湧過程連帶讓鄰房下方土砂流失。
- 4、本案採預壘樁做為擋土壁體，預壘樁密合性不佳，壁體滲漏水情形嚴重，同時有管湧現象發生。管湧的地下水來源，不排除係由開挖底部下方之預壘樁間隙滲入。
