監察院財政及經濟委員會

# 台電麥寮風機起火案

115年7月23日

調查委員：葉宜津

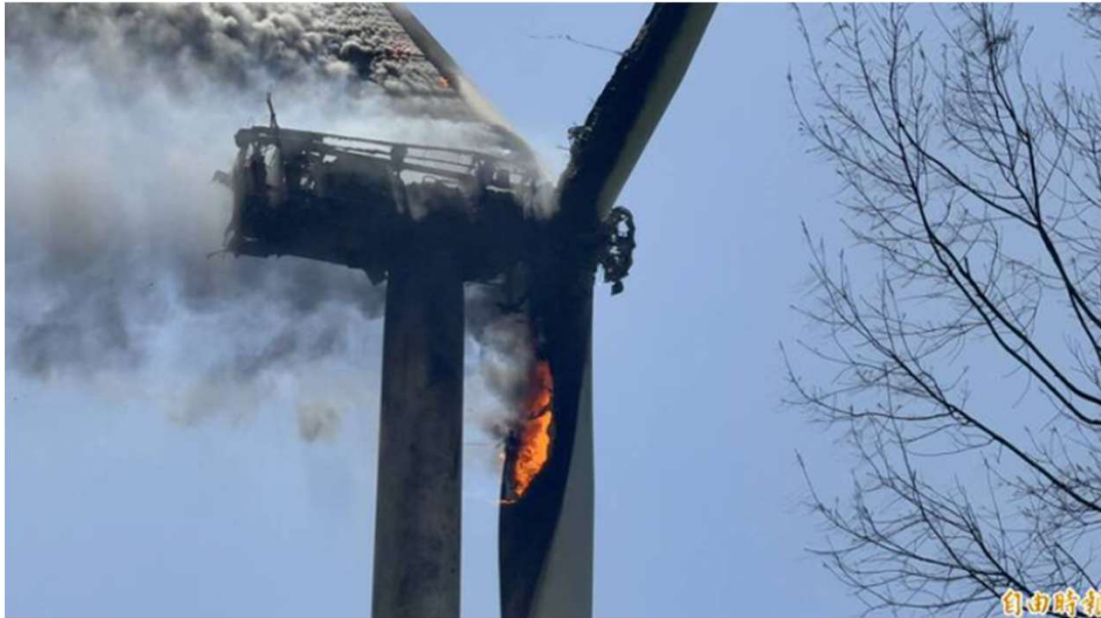
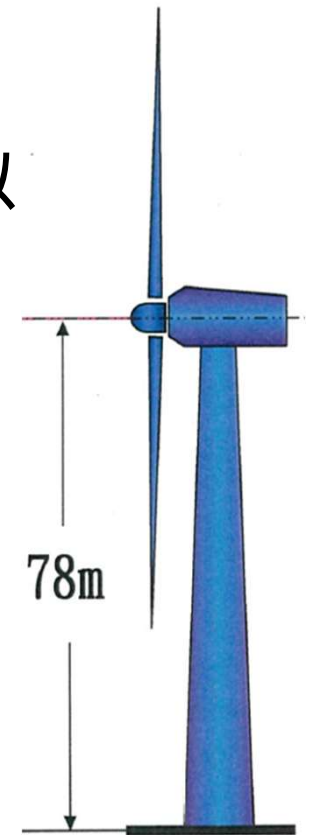
- 115年5月31日中午約12時35分，台電雲林麥寮風場，第17號風機有冒煙起火燃燒現象。
- 葉片位於78公尺高，消防隊無法灌救，僅能在地面警戒，因火燒風機四周盡是樹林，對飛落樹林殘火逐一撲滅，以免火勢蔓延。

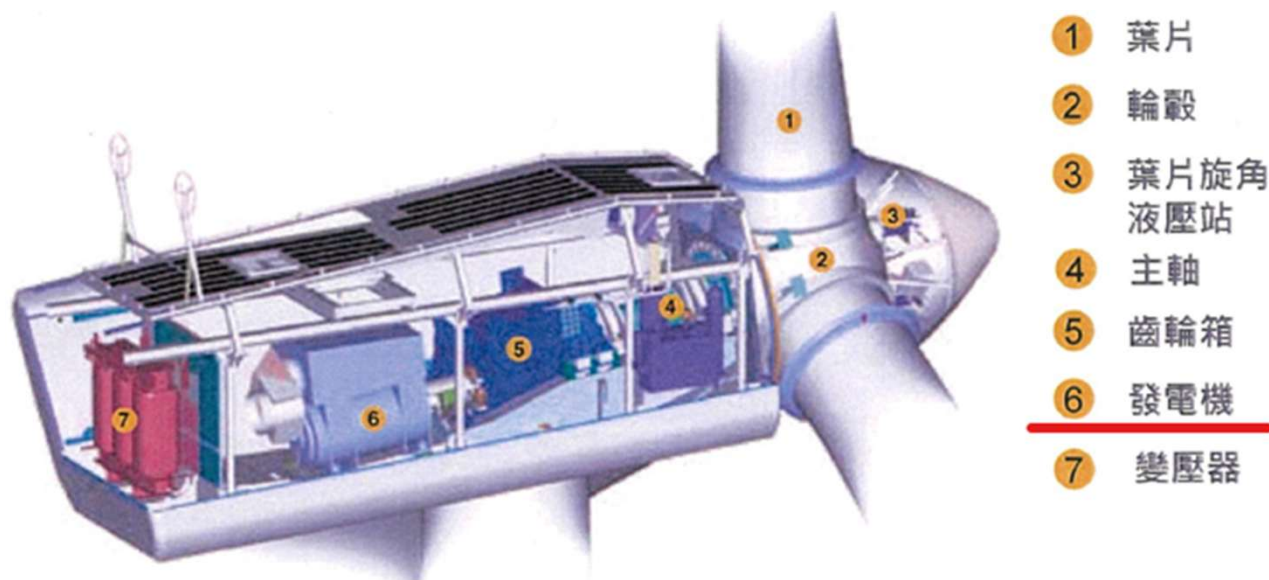
- 麥寮風場第17號風機事故發生前維持正常運轉發電，事故當天無異常警報、未安排維修（排除人為因素）、無閃電落雷（天氣晴朗）、無溫度警報（排除高溫），所以研判是「**機艙內電氣設備短路故障造成起火**」，進而延燒至整座機艙。

- 發電機內之電氣盤，燒毀情形較嚴重，且附近電線有短路現象，應為起火初始地點。

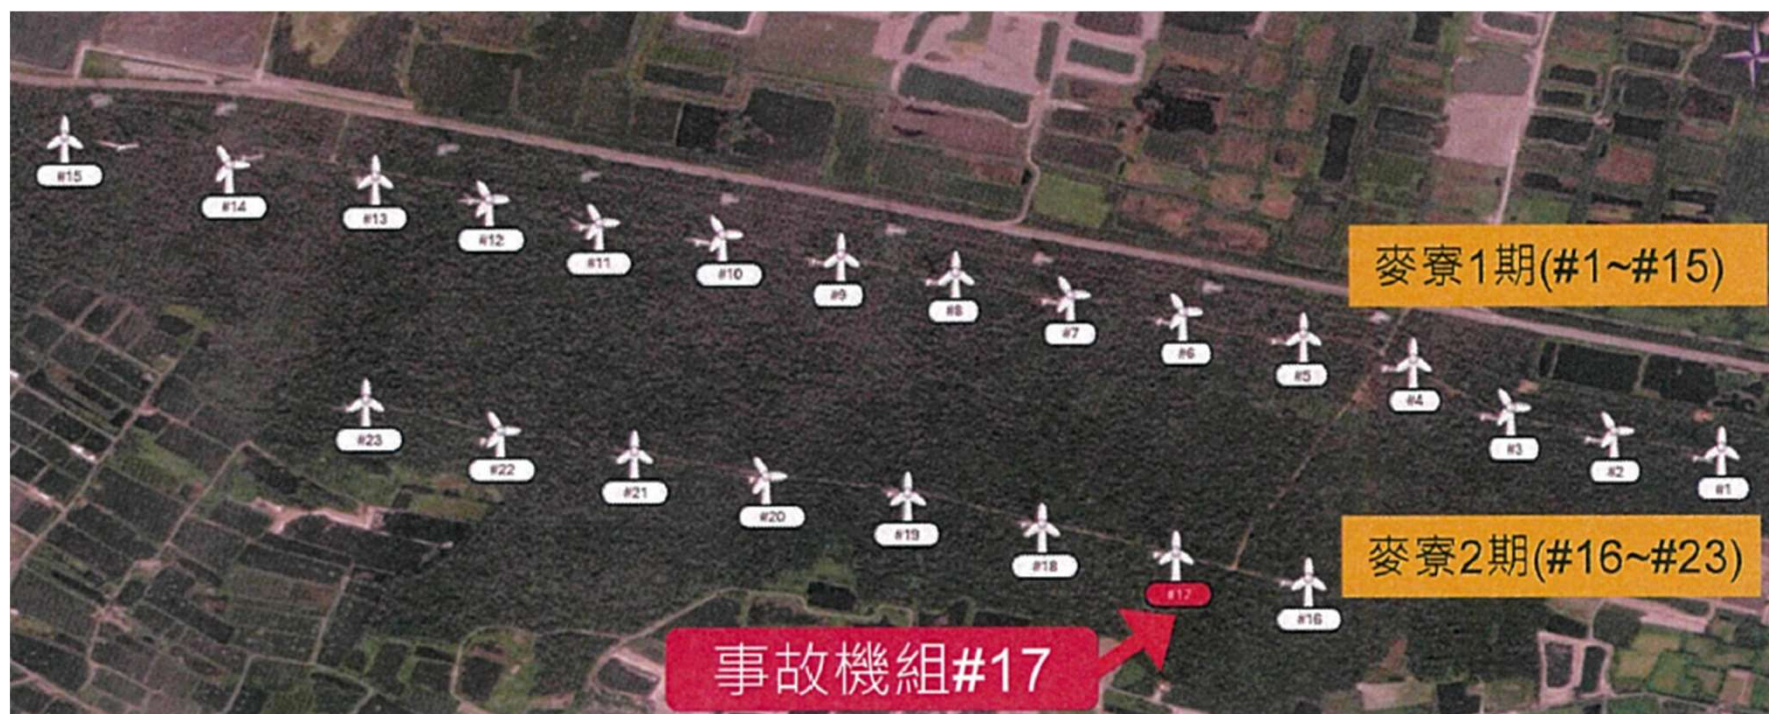
- 台電麥寮風場分2期建置，第1期建置15支，於98年1月商轉；第2期建置8支，於99年5月商轉，本次起火的風機為**編號第17號**，屬第2期建置。
