# 調 查 報 告

壹、案由：近年來極端氣候影響，再生能源韌性備受挑戰，丹娜絲颱風於民國114年7月6日深夜自嘉義縣布袋鎮登陸，成為120年來首個登陸嘉義的颱風，造成2死708傷，與逾百萬戶停電以及全臺電桿倒斷高達2,454支，且嘉義縣新塢等數座滯洪池上之水面型光電板受創嚴重，累計全臺多達12萬片光電板遭重創，究水面型光電板災害韌性為何？主管機關有無建置耐風標準、水質檢測機制，以及後續清理事宜，有無造成環境污染情事？均有深入調查之必要案。

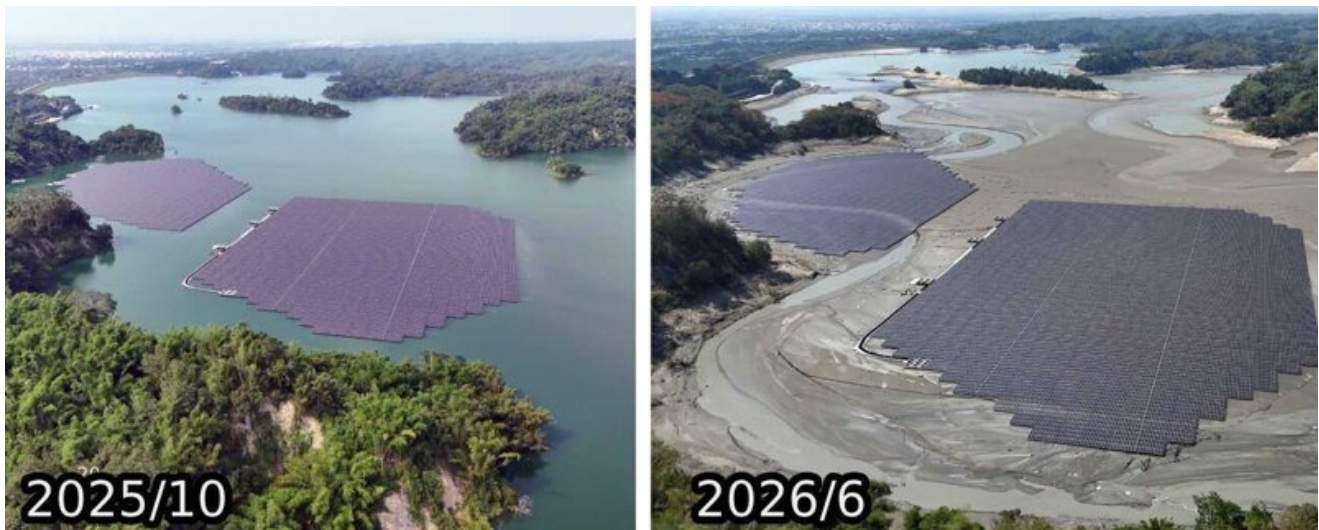
懸空無法受力，致局部支架變形及發電異常，其餘浮體單元及發電設備均屬正常。光電業者遂於當（22）日針對異常區域進行斷電隔離<sup>19</sup>，並安排人員進場辦理預防性拆除作業，嗣於115年5月31日完成拆除及清運。此有農業部農水署、經濟部能源署檢附照片說明處理情形，附卷可稽。然於此期間，媒體紛以「烏山頭水庫乾旱見底，水庫光電板『落底』」、「浮動式光電底座結構變形、觸底有毒」，引發社會再度關注水庫肩負民生與農業供水重任，於極端氣候日益頻繁情況下，是否適合設置水面型光電設備之議論。

圖5 媒體報載，左圖為114年10月蓄水量充裕時的光電板，右圖旱象乾到見底，原本設置於水面的浮動式太陽能光電設施及浮筒都接觸到底泥。

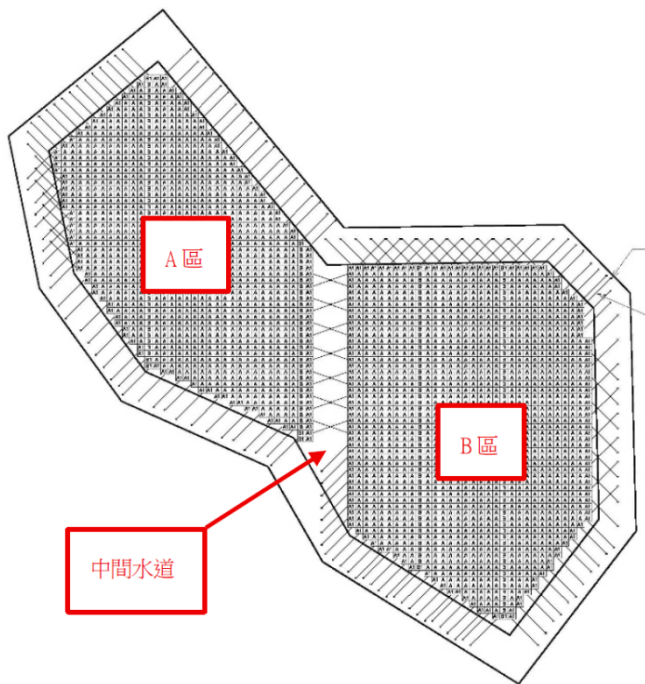
圖6 光電區中間水道  
資料來源：經濟部能源署

<sup>21</sup> 詢據經濟部能源署表示：「依電業籌設計畫書內容，本案浮動式太陽光電設置於水面，須因應水庫高低水位變化，使錨定系統於不同水位條件下均能維持穩定安全運作。其採用之錨定系統由纜繩、鈎環、水泥塊及懸垂設施等組成，相關材料及設備須足以承受風力、活負載、波浪力及流力等外部應力；另其彈性錨定纜繩設計，係使浮動式太陽光電系統於設置完成後，可順應水庫不同水位變化。次依施工計畫書及浮體結構計算書，本案於浮體結構設計及計算時，已就地形條件、水位極端高低變化及浮體結構受力等情形進行檢討。本案設計前已辦理水庫地形勘查，確認太陽光電系統設置專區內之庫底水道位置，並於配置規劃時將光電區分為A、B兩區塊，以避開水道位置並預留中間水道。」

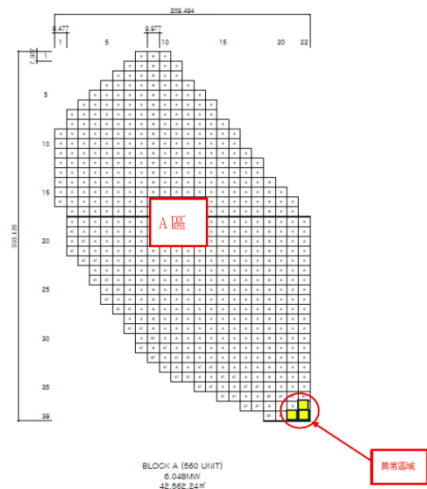
- (一)農業部農水署（實際執行機關為所屬嘉南管理處）為配合國家再生能源政策及行政院核定「太陽光電2年推動計畫」，依據經濟部106年3月3日公告，於烏山頭水庫蓄水區域，建置裝置容量為13.7MW之太陽光電設備，設置面積約11.5公頃，占水域面積1.12%等情已如前述。依據該光電案場租賃契約書第5條第3點規定，「太陽光電發電系統設置專區」安全維護、設備維護管理及公共安全意外之防護，均由廠商（即光電業者）負責；農業部農水署嘉南管理處為水庫營運與管理機關，提供設置場地（即水庫）及同意使用相關資料，並督導廠商依租賃契約執行。經濟部（實際執行機關為所屬能源署）則為太陽光電業務主管機關，負責制定、執行相關能源政策，並依「電業登記規則」辦理電業執照核發，以及依「電業設備檢驗維護辦法」督導電業落實自主維護，以確保案場設備之運轉安全。
- (二)經查，115年5月中下旬南部地區久旱不雨，烏山頭水庫蓄水量持續下降，光電業者於115年5月21日以各項監控系統及現場人員巡視，設備狀況尚屬正常；然同年月22日於線上監控系統發現發電異常，嗣經現場巡視人員確認，光電板設置區域之水位已探底，以致A、B區（詳下圖）浮體單元（俗稱浮台、底座）全數坐落於庫底，其中A區部分浮體單元因

<sup>19</sup> 農業部農水署表示略以，本案場之浮體單元結構設計為PE浮筒、模組支架及維修走道組成一陣列，每一陣列為獨立單元且相互連結，研判浮體單元受損原因為庫底水道因水流沖刷致些微變動，造成浮體單元因乾枯懸空、無法坐落庫底，產生局部支架變形，經移除後不會對整體結構造成影響。

圖7 浮體單元異常處位於A區右下方  
資料來源：經濟部能源署

(三)針對上情，查據經濟部能源署115年5月29日新聞稿指出：「水面型太陽光電於設計之初，即已將枯水期之水位變動與地形因素納入安全係數考量」等語<sup>21</sup>，惟本案倘於設計之初，已將枯水期之水位變動與地形因素納入安全係數考量，光電廠商亦定期實地巡檢且已採取預防性措施，為何發生光電板觸底、發電異常情事？詢據經濟部能源署表示：「光電業者研判本次受損原因，係因水庫庫底水道受水流沖刷致位置或寬度產生變化，造成局部浮體單元於極低水位時無法完全坐落庫底，進而產生局部支架受損情形。業者已辦理斷電隔離及預防性拆卸，後續將於修復時評估調整設置位置、加強與水庫管理

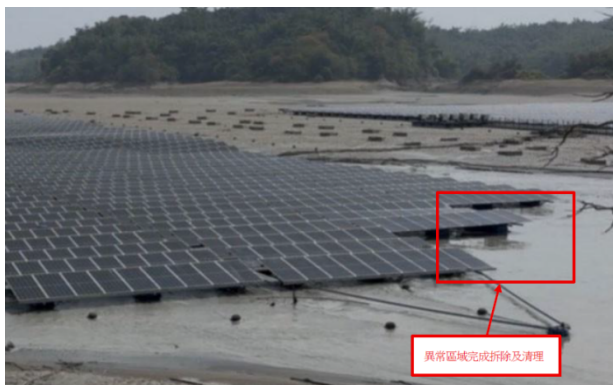
圖8 異常區域完成拆除及清運  
資料來源：經濟部能源署

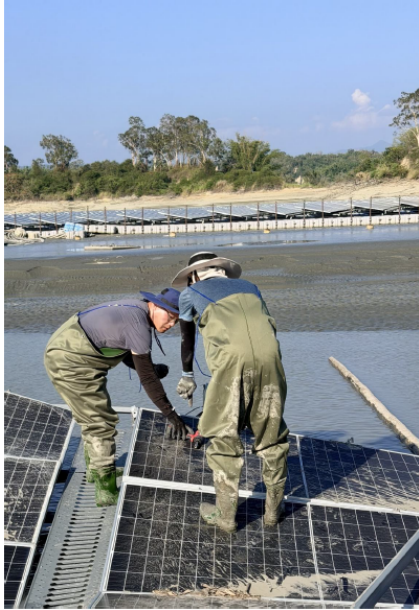
圖10 現場清理情形  
資料來源：經濟部能源署

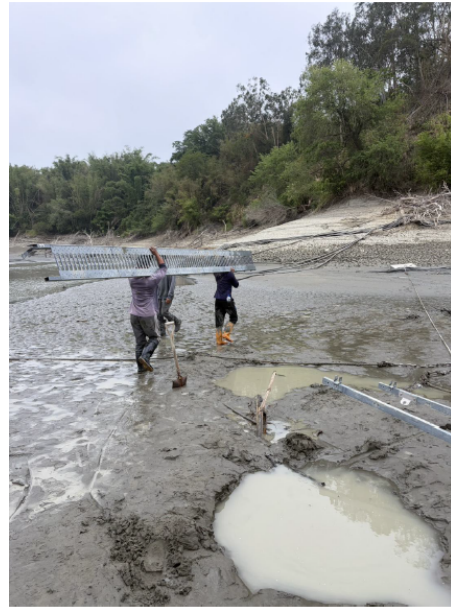
圖11 現場清理情形  
資料來源：經濟部能源署
