# 水面型光電板災害韌性案

115年7月23日

調查委員：葉宜津

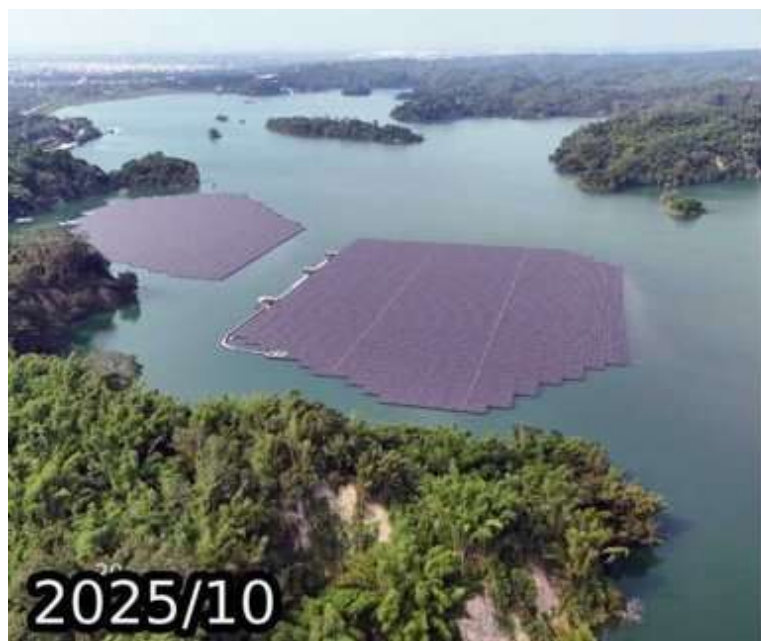
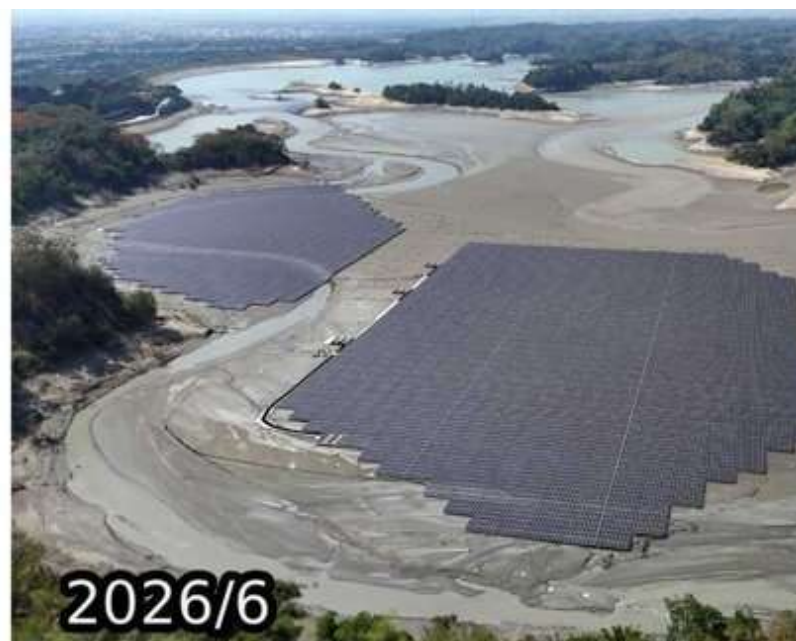
- 烏山頭水庫115年5月中下旬久旱不雨，部分光電板因水位過低，導致浮台觸底、局部支架變形及發電異常。
- 農業部農水署嘉南管理處知悉水位持續降低，逕通知光電業者處理，未請經濟部能源署協處，事態擴大，引發負面新聞。
