# 調 查 報 告

壹、案由：據審計部函報，國營臺灣鐵路股份有限公司臺北機務段及花蓮機務段未妥善維護設施正常運作，且未落實污染防治工作，致油料洩漏污染土壤及地下水，須花費鉅額公帑與冗長期程進行後續整治改善；又七堵機務段長期以油罐車替代儲油槽儲存柴油，油料管理與污染防治作業核與環保及消防規範未符，增加公共安全危害風險，允宜研謀改善等情案。

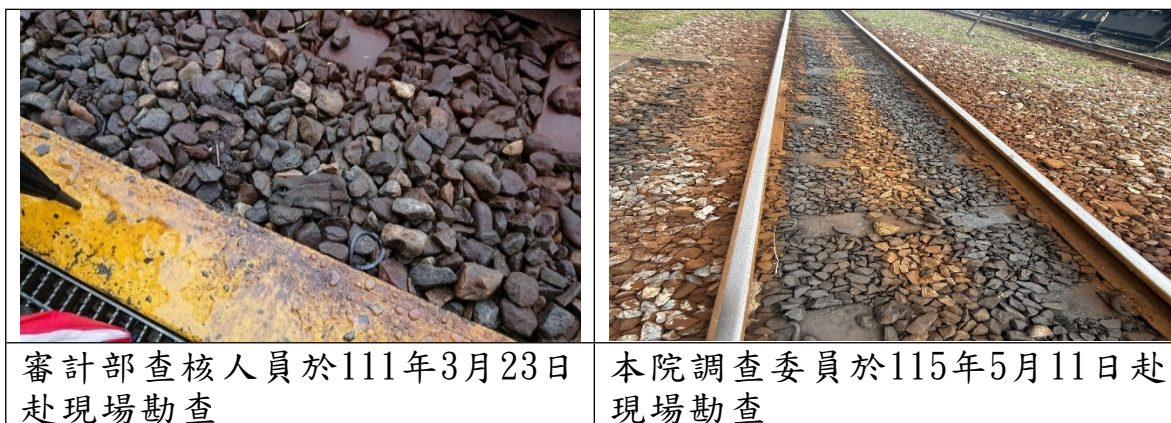
- (三)此外，有關儲油及加油作業區域地面與鐵軌普遍存有油污殘留，顯示日常維護與清理作業未確實執行，且加油作業與污染防治措施未臻周延，引據「污染控制場址應變必要措施計畫書」載述益明，鐵軌上道碴因長期火車加油過程發生洩漏，而有明顯油污情形。對此，審計部查核人員曾於111年3月23日赴現場勘查，其作業場所鐵軌上道碴仍有明顯油污。據此，臺鐵公司於本院詢問時稱，花蓮機務段油料洩漏致周邊土壤污染，係加油人員於加油作業過程中操作不慎，發生油料滿溢之疏失所致。為避免環境污染及保持整潔安全工作環境，已進行檢討，此依交通部查復與約詢資料指出略以，「張貼加油標準作業程序，並加強宣導並落實加油作業規範」、「倘因設備或機械故障導致柴油溢出，應立即通報相關設備人員到場排除故障，查因人為疏失，將依規定懲處」等語。是以，本院於115年5月11日赴現地履勘暨座談時，花蓮機務段人員坦認因作業不慎

致柴油溢出情形，足徵油料輸送及加注過程缺乏嚴謹規範與監督，應避免類此情事再發生，並落實加油作業流程規範，強化管理紀律，並納入管考機制，避免污染問題長期累積而未即時改善。

圖1 審計部查核人員、本院調查委員於花蓮機務段實地拍攝，發現加油作業場所鐵軌上道碴有明顯油污

(四)綜言之，臺鐵公司所屬花蓮機務段未落實養護工作及加強自主管理，致油品污染土壤及地下水，且提出整治計畫亦歷3年始核定，預計耗資3.58億元，執行長達10年之整治工作，整治進度達成率為初始發包階段。另本院赴現地履勘時，發現加油時鐵軌上留有油污，其油料輸送及加注過程缺乏嚴謹規範與監督。是以，針對上開等情，交通部應引以為鑑並督飭臺鐵公司，加速辦理整治作為，並建立管理制度，降低環境之污染，以符實際。
