114年11月18日內政及族群委員會

臺灣活動斷層與山腳斷層 災害預防案

調查委員：田秋堇、林盛豐

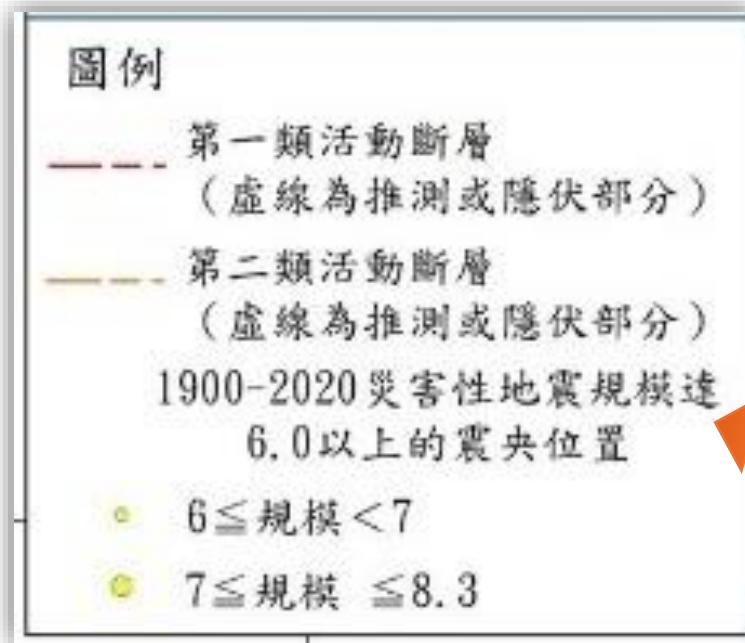
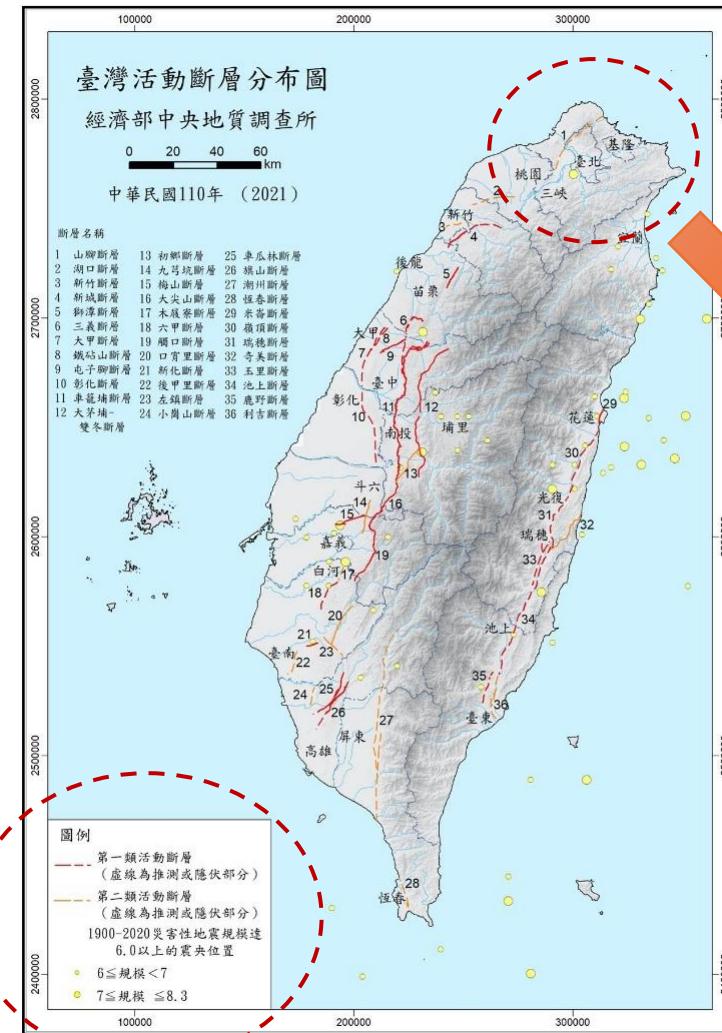
-2021年版台灣活動斷層分布圖

第二類標示為黃色及虛線，極不明顯，容易誤導與誤判。

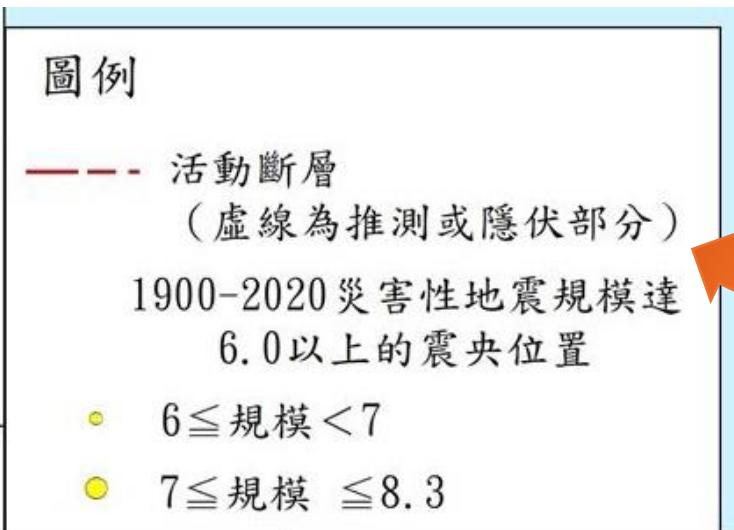
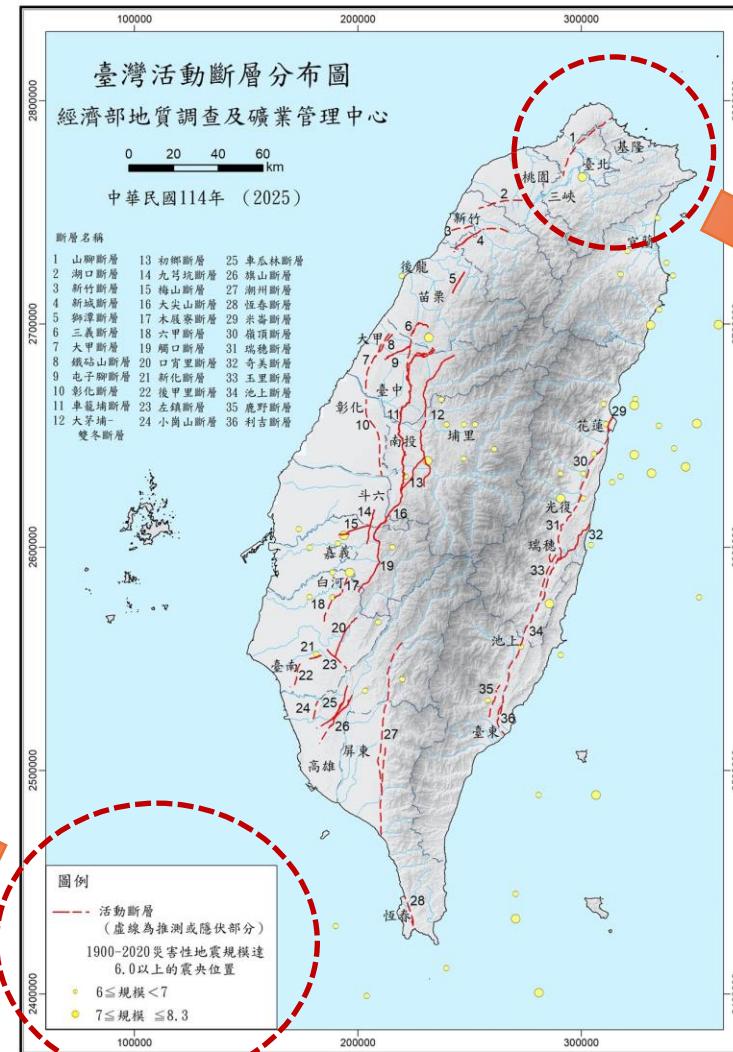
2025年版(10月14日)台灣活動斷層分布圖

第二類與第一類皆標示為「紅色」

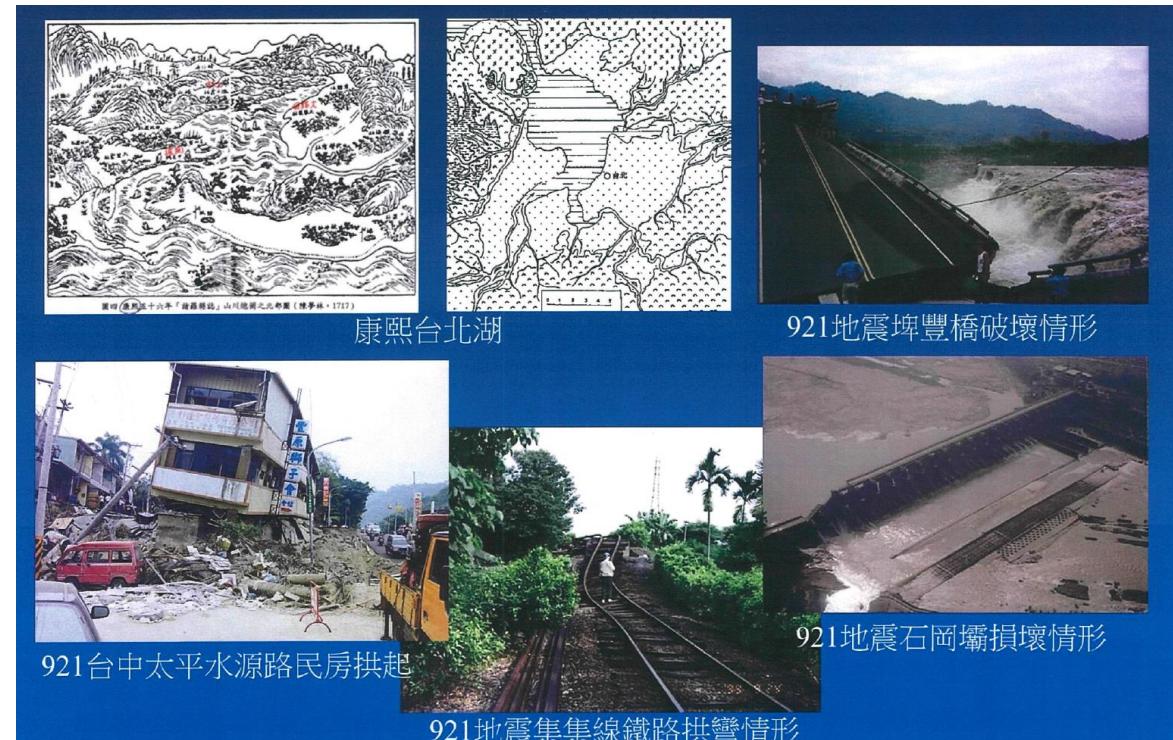
921地震破壞照片（資料來源：李錫堤）

車籠埔斷層，長年被列為第二類活動斷層， 卻引發921地震，死亡2,415人，萬餘人受傷

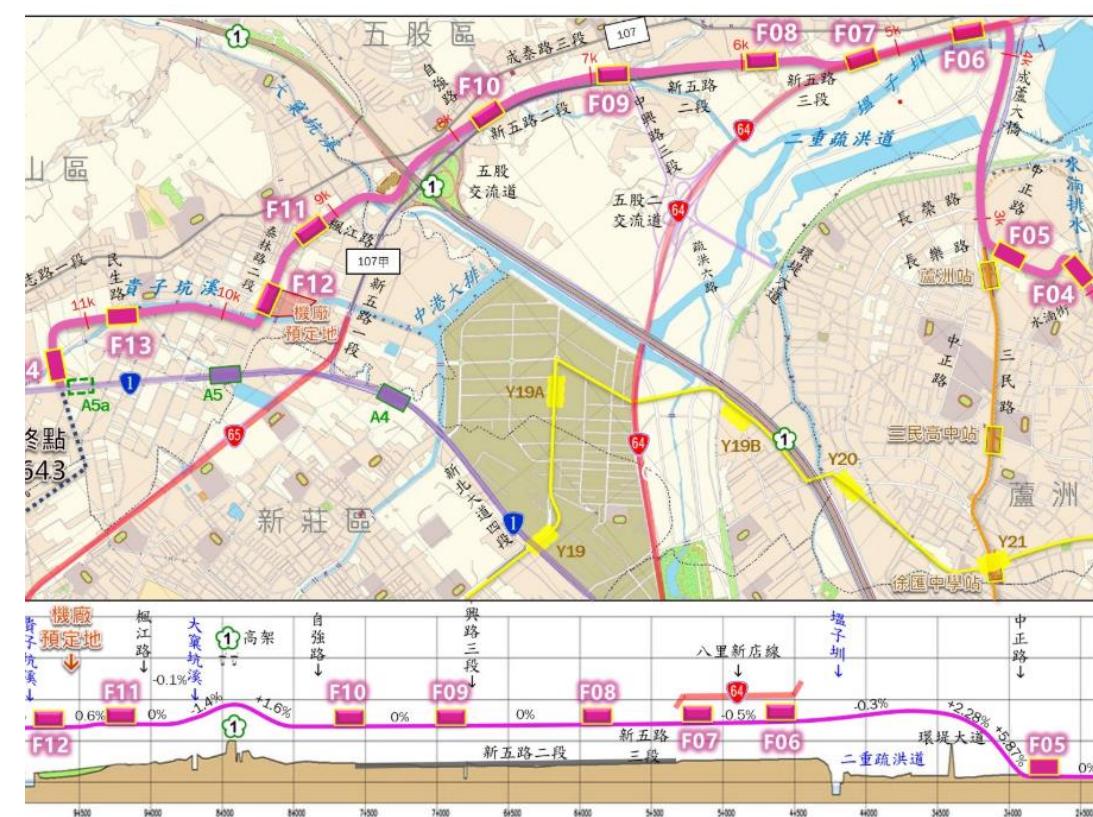
五股泰山輕軌路線圖（規劃中）
資料來源：新北市政府捷運工程局

五股泰山輕軌路線圖（規劃中）
接近山腳斷層線

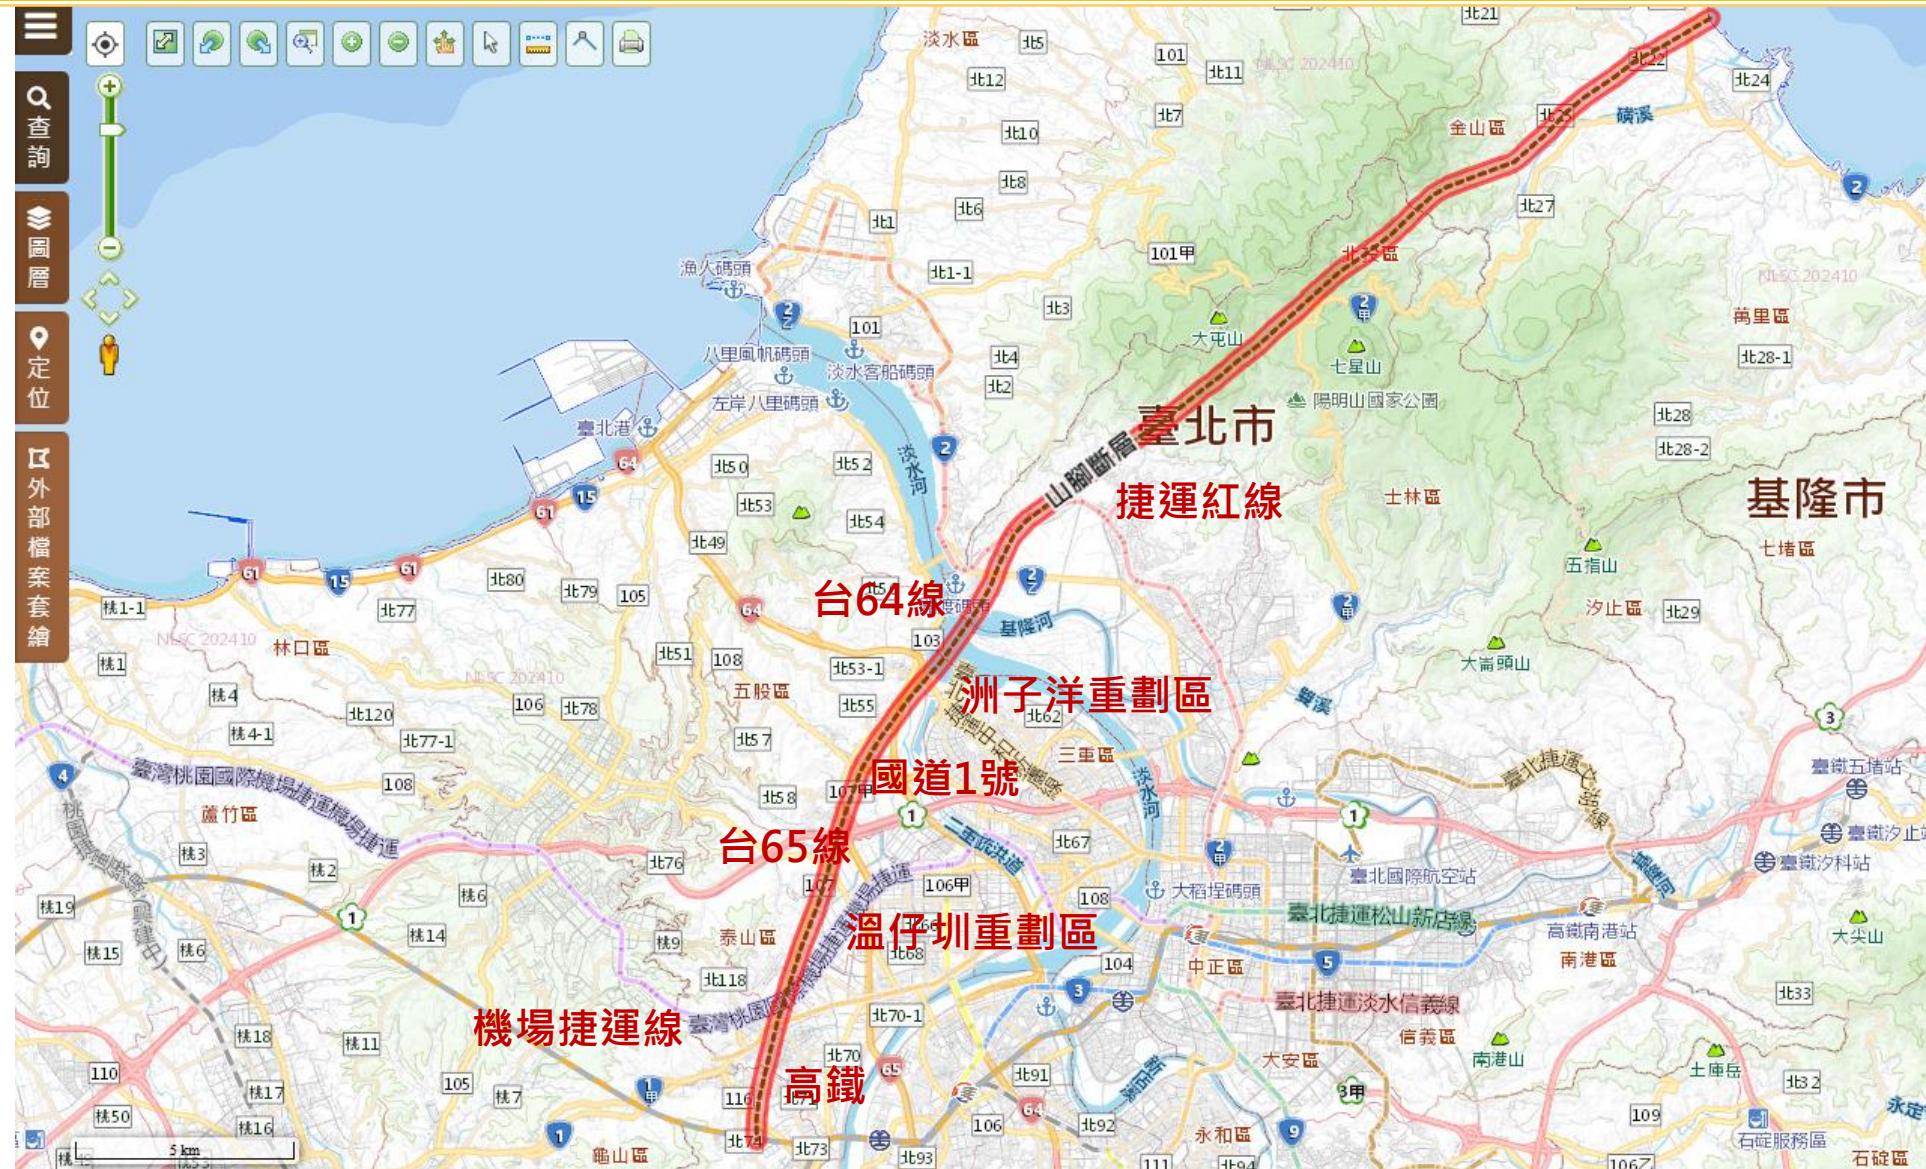
審計部指出：山腳斷層穿越許多 「重大公共建設」

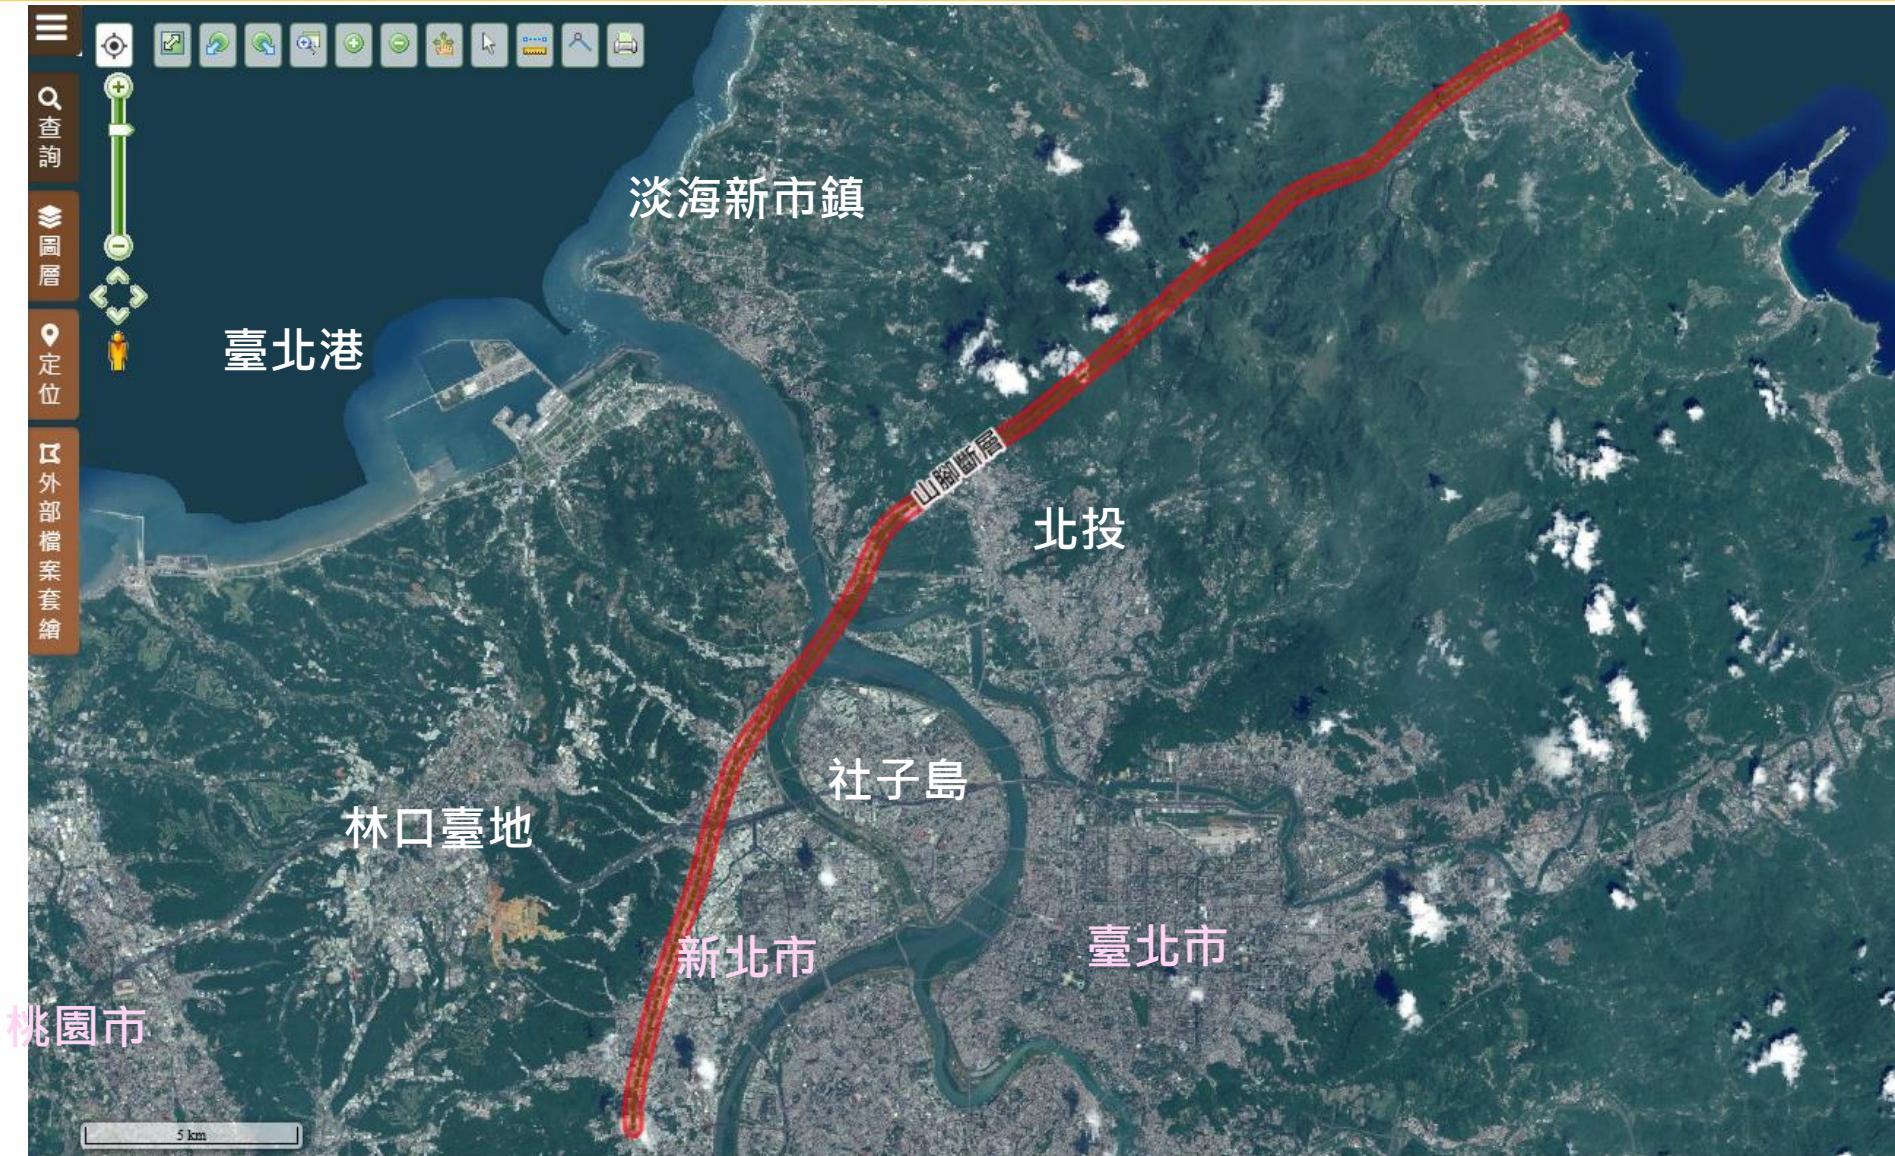
審計部指出：山腳斷層沿線已多為「重劃區、既有社區」，應加強耐震防範

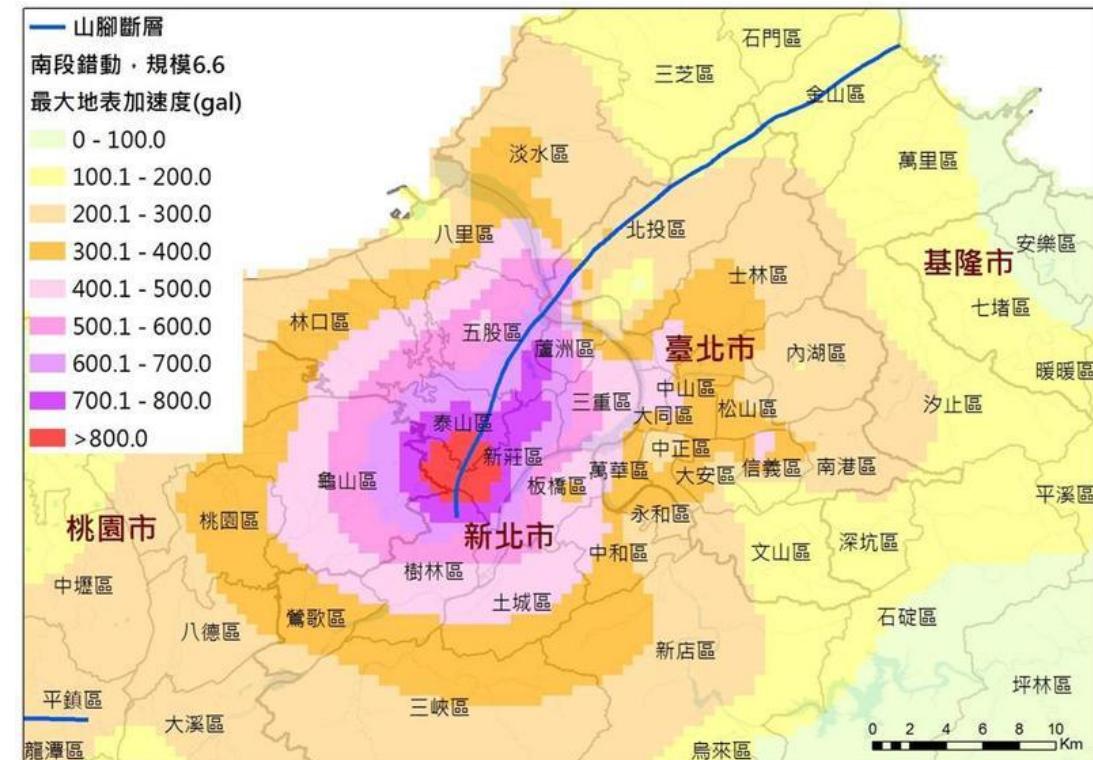
山腳斷層南段破裂情境模擬震度分布圖

- 據災防中心模擬，如於新北市新莊區（山腳斷層南段）發生規模6.6地震，推估大臺北地區（台北市+新北市）：
 - 建物全毀：17,034棟
 - 立即死亡：1,644人
 - 傷亡總計：3,963人
 - 避難人數約：57,083人

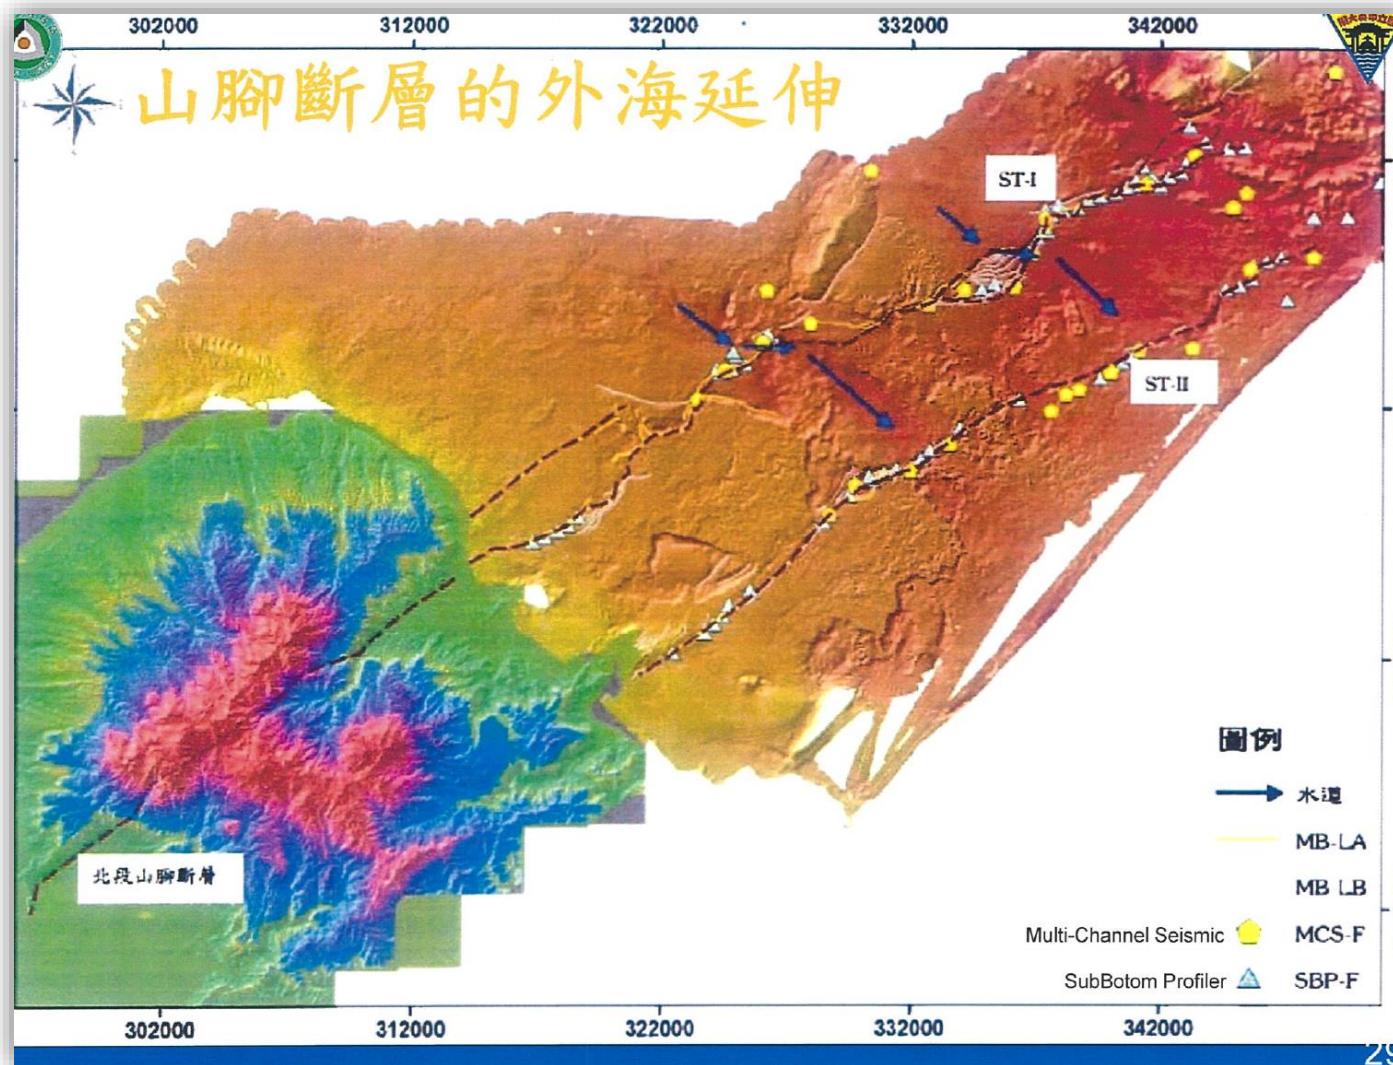
山腳斷層的外海延伸（資料來源：李錫堤）

山腳斷層：陸域34公里+海域80公里， 達114公里以上

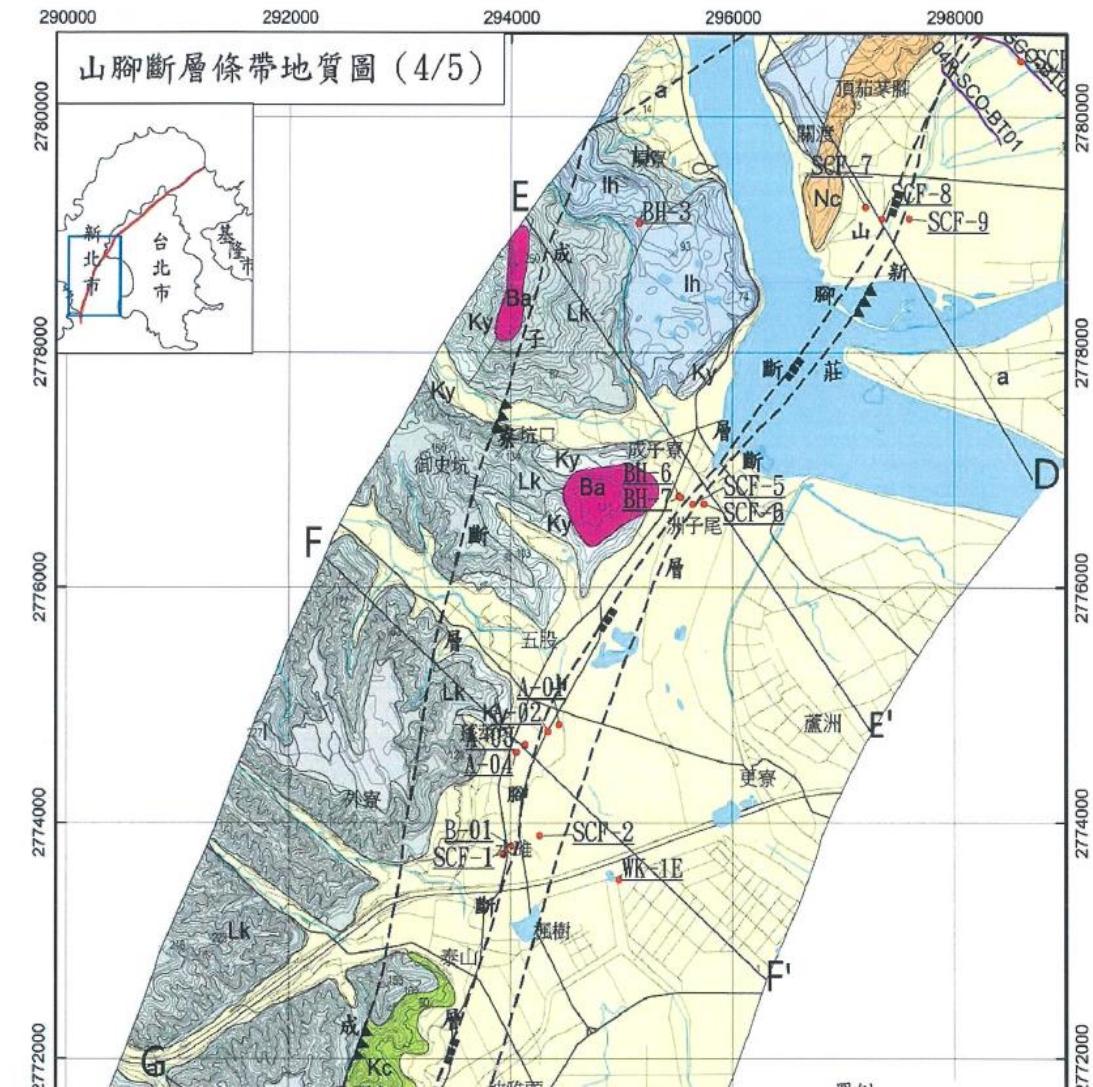
112年12月山腳斷層條帶地質圖（資料來源：地礦中心）

- 惟查，依據112年12月經濟部地礦中心公告之山腳斷層條帶地質圖說明書：山腳斷層南段13公里、北段21公里，陸域合計34公里。
- 結論：台電花了數億公帑進行地質調查，調查報告當年地調所、原農會都審核通過，但現在山腳斷層在地礦中心的網站，不但被列為第二類活動斷層，陸域長度只有34公里，未納入海域長度80公里，總長達114公里以上，防災上造成誤導，輕忽其危害性。

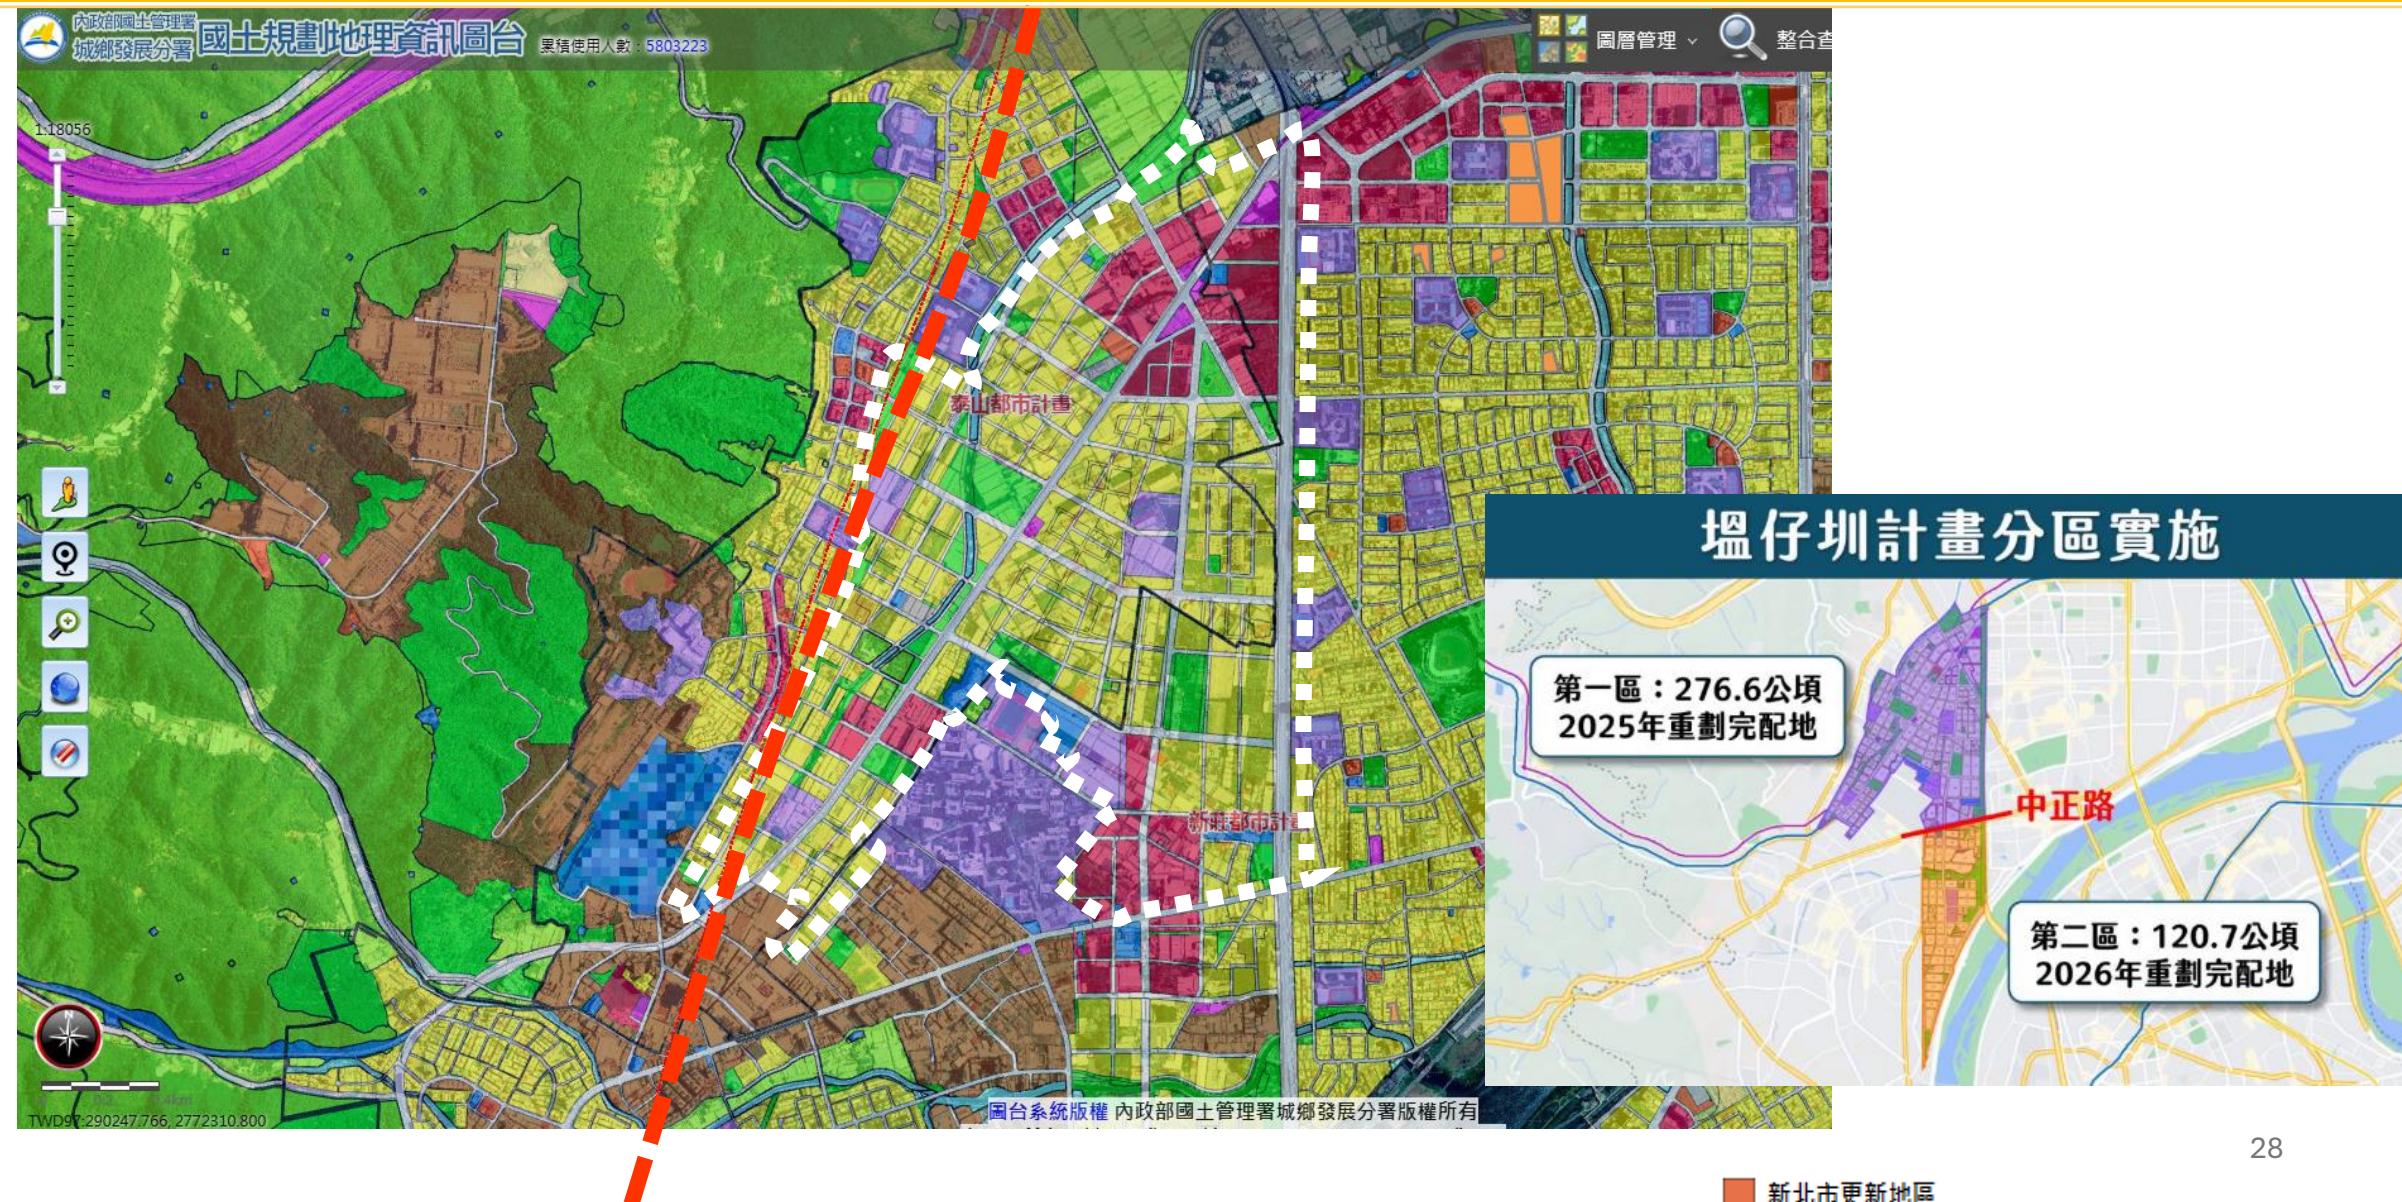
審計部：山腳斷層周邊之都市計畫、都市更新地區，未因應山腳斷層配合檢討修正
