彈 劾 案 文 【 公 布 版 】

貳、案由：國防部參謀總長春節視導任務專機，於109年1月2日7時54分松山起飛，計劃沿C10目視航線，經新店、坪林至蘇澳中正港，惟被彈劾人任亦偉，明知可見光雲圖受始曉日照不足影響，不足以讓飛行員瞭解航線雲量及分布全貌，卻未供應東半部迎風面有帶狀（濃密）低雲之真實色雲圖、近紅外線雲圖（IR4，偵測低雲用）給飛行員參考，讓飛行員瞭解東、西半部雲量、雲高完全不同，反告知「迎風面有雲系，近山區會有雲系影響，但不影響此次任務，可正常執行」，致專機駕駛捨沿海C2而選C10山區航線，專機過坪林遭遇入雲情況時，正駕駛完全沒有心理準備，驚呼「雲長那麼快」，以為仍可雲下目視飛行，而遲疑目視改儀器決心之下達，不幸於可操控情況下撞山；被彈劾人周士凱，負責專機追監事宜，卻未汲取107年F-16撞五分山之教訓，查詢預定航線周遭之地障，亦未將目視航線報告點座標輸入至指揮儀，致無法察覺任務機偏離航線，違反標準作業程序規定，均有嚴重違失，爰依法提案彈劾。

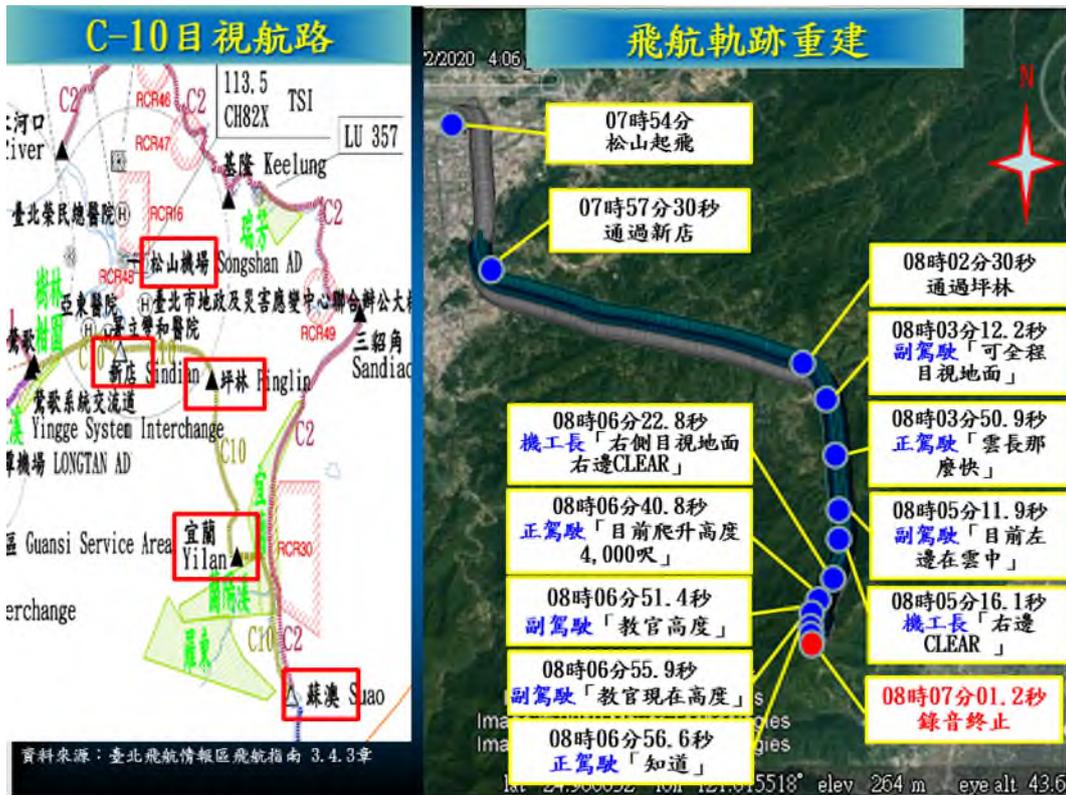
圖1 C10目視航路及飛行軌跡重建

13人，由空軍救護隊第三分隊長葉建儀中校、劉鎮富上尉擔任正副駕駛，109年1月2日7時54分由松山機場起飛，沿C10目視航線，經新店、坪林至蘇澳中正港，8時7分雷達光點消失，C10目視航路及飛行軌跡重建，如圖1（第13頁）。依黑盒子解讀結果、通聯錄音抄件、空軍109年2月15日記者會簡報、空軍飛機一級事件45日階段調查報告及期中調查報告，專機過坪林後，正、副駕駛交談有「這邊回來搞不好不能走了，雲長那麼快」（0803:50.9）、「幫忙確認前方障礙物」（0805:09.2）、「目前左邊在雲中」（0805:11.9）及「建議教官再繼續爬升高度」（0806:05），機工長亦曾2次協助檢查機外天氣，告知「右邊CLEAR」（0805:16.1）及「右側目視地面，右邊CLEAR」（0806:22.8），失事前飛行員向航管報備爬高至4,000呎（0806:40.8），但於3,740呎時受上方雲層影響停止爬升（0806:48，失事前12秒），空軍司令部109年2月15日記者會簡報第61頁（與肇因有關之調查事實）不排除因可部分目視右下側地面，後遂順山勢下降保持雲下目視飛行而失事。最後1分鐘軌跡與地形套疊，如圖2（第13頁）。

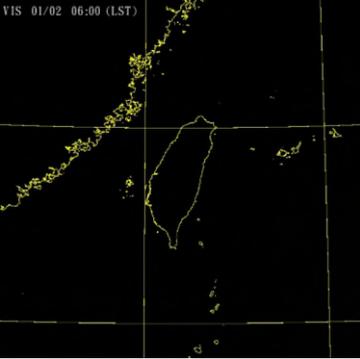
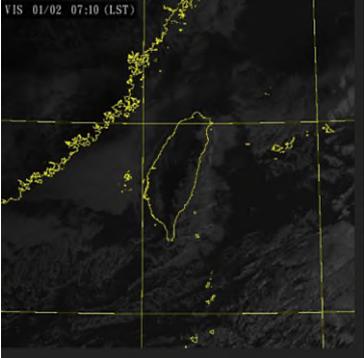
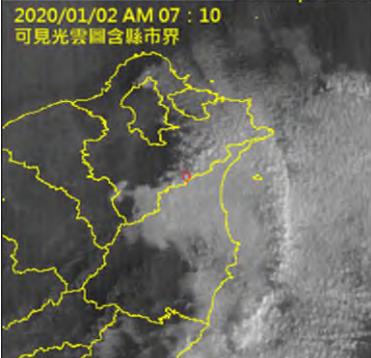
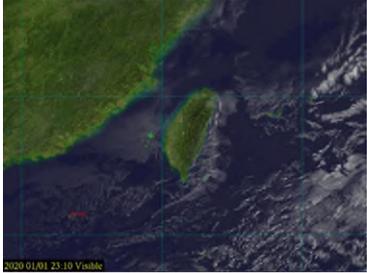
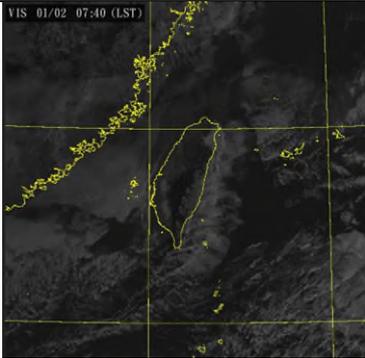
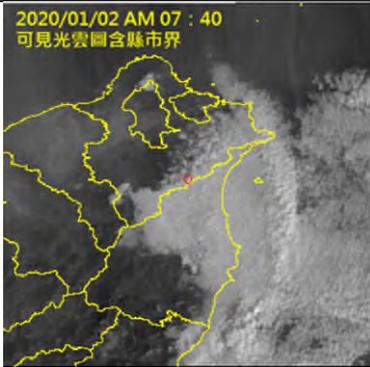
圖3 可見光雲圖(雲愈厚，顯示愈白)，被彈劾人任亦偉07:10許向飛行員講解天氣，因軍網06:00時可見光雲圖辨識不易，故未提供。

氣室(下稱八天中)，由氣象官粘惠嵐中尉依據氣象網頁資料內容將所需之起飛機場、目的地以及航線預報等天氣資料填寫後，經預報長張承葉審查後副署，再由被彈劾人任亦偉赴貴賓室實施天氣講解及提報。惟因講解地點為松指部「貴賓室」(1F)，而非規定之「天氣室」(2F)，故僅能運用資料落後觀測時間約50分鐘，每半小時更新1次之「軍網」講解之，而非「氣象專網」(下稱專網)。任亦偉當日7時10分許對飛行員天氣講解，明知東北季風減弱，迎風面近山區有雲系及近山區有雲，有關衛星雲圖部分，軍網06：00始曉可見光雲圖因日照不足，一片黑(如圖3，第15頁)，無法辨識雲之厚度，未列入講解項目，雖可理解，然按空軍109年4月29日應詢資料第31頁證稱：「僅憑可見光雲圖及紅外線雲圖，飛行員確無法掌握全貌」等語，任務當天，僅提供06：00紅外線雲圖(IR1)給飛行員參考，飛行員如何能掌握全貌？任亦偉身為八天中主任，當知冬季雲頂高度較夏季低²，尤其06：00紅外線雲圖清楚顯示東半部有雲，與西半部完全不同，如圖4(第19頁)或圖5(第22頁)，其中坪林附近更呈暗灰色，顯示該區雲層較花蓮附近更低，況當時氣象官於離(到)場證預報中正港07：50至09：20之天氣狀況為3,000呎疏雲-裂雲030(圖12，第33~34頁)，亦即3,000呎可能有裂雲，卻不知利用手機查閱中央氣象局官網「真實色雲圖」(圖6，第24~25頁，以及圖7，第25頁)，或運用八天中天氣室自行接收之近紅外線雲圖IR4(偵測低雲用，圖8，第27頁)，以確定航線上低雲分布狀況。按當日07：00以後之真實色、06：

意義：偵測各種不同性質表面反射太陽輻射的比率。

- 反射率愈大的厚雲，顯示愈白。
- 愈白→愈厚 (雲的厚度資訊)

- 夜間無產品產出。
- 日出與日落辨識不易，可辨識時間長短不一 (冬季：約上午 8 時至下午 4 時)。

（四）析言之，被彈劾人任亦偉當日已預知航線近山區有雲，07:10飛行員天氣講解時受始曉日照不足影響，未能供應可見光雲圖，而僅提供06:00之紅外線雲圖給飛行員參考，確實無法讓飛行員掌握全貌，在此情況下，尤應窮盡一切手段，掌握航路上最差天氣狀況，並依氣象手冊03053規定，實施主官天氣守視。按當日07:00、07:10、07:20、07:30、07:40真實色雲圖（圖6，第24頁及圖7，第25頁）、專網07:10³、07:20⁴及07:30⁵可見光雲圖（圖3，第15~17頁或圖9，第29~30頁），以及八天中自行接收之IR4雲圖，始終顯示東半部有帶狀低雲（圖8，第27頁），均可判知專機過坪林後將遭遇低雲密佈狀況，與專機前半段航線（松山至坪林間）完全不同，亦與其先前告訴飛行員不影響任務執行有別，惟任亦偉未讓飛行員掌握全貌，亦未通知飛行員應處，顯有嚴重違失。茲整理被彈劾人任亦偉主要違失及其違反之規定，如表1（第35頁）。

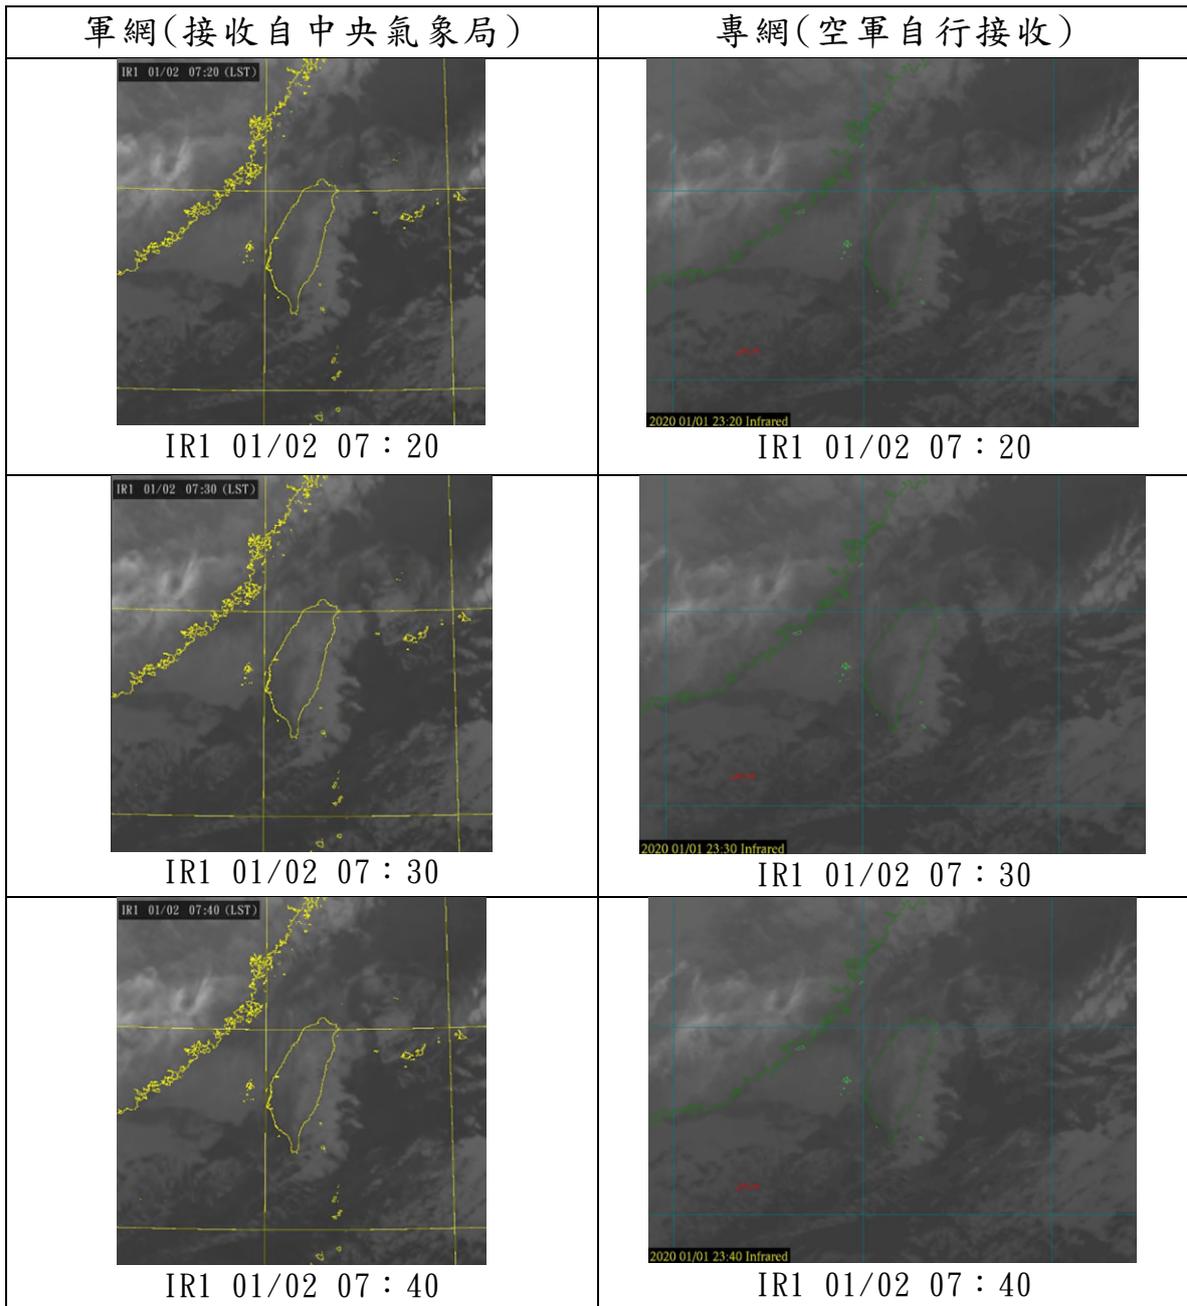
圖4 紅外線雲圖（雲愈冷，色調愈白，位置高度愈高；冬季雲頂高度較低，夏季較高）；被彈劾人任亦偉07：10許向飛行員講解天氣，係以軍網上06：00紅外線雲圖向其講解之。

意義：偵測雲頂表面的輻射溫度。

- 偵測雲表面的溫度反推雲頂高度與表面分布特徵
- 雲愈冷，色調愈白，位置愈高。
- 愈白→愈冷（雲的高度資訊）

- 僅能偵測雲頂表面。
- 隨季節變化，雲發展高度不同，**冬季雲頂高度較低**，夏季較高。

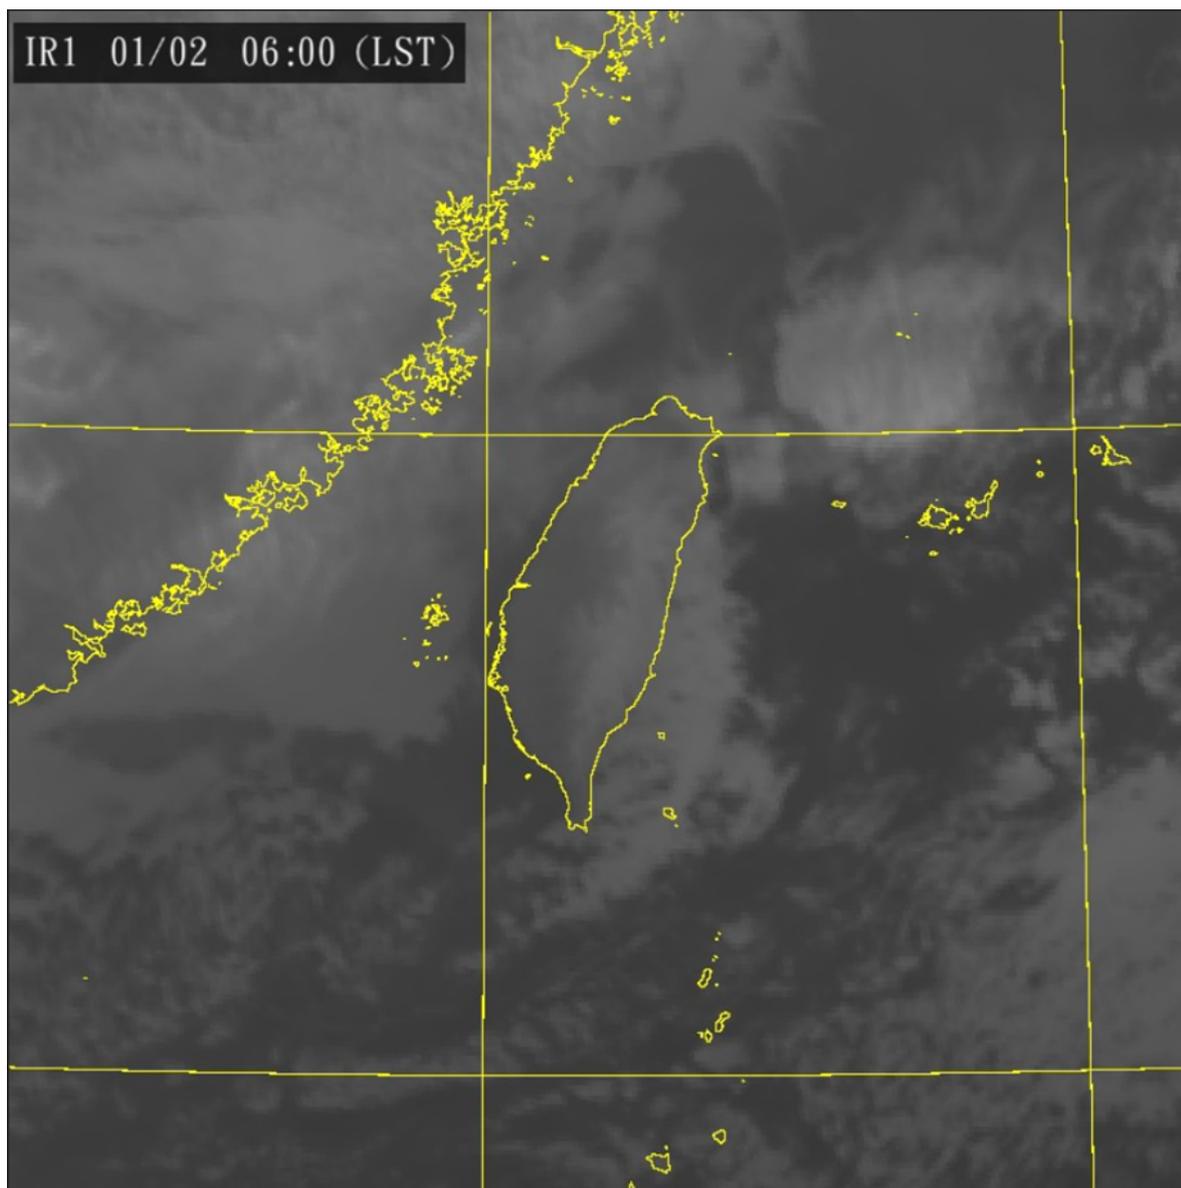
圖5 06:00紅外線雲圖，約06:50供應至軍網，被彈劾人任亦偉07:10許以此圖向飛行員講解天氣（雲愈冷，色調愈白，位置愈高）。

被彈劾人任亦偉，109年1月2日7時10分許向飛行員天氣講解，未依規定運用資料較即時之天氣室「氣象專網」，反便宜行事於貴賓室以「軍網」講解，且未依規定錄音，僅供應當日6時紅外線雲圖（IR1），告知航線上近山區有雲，最低雲幕高¹5,000呎，不影響任務執行，使飛行員捨C2沿海航線，而選擇C10山區航線，卻未能讓其瞭解東半部雲量、雲高與西半部完全不同，致飛行員對整體雲量分布全貌缺乏瞭解，以為山區雖有雲，但不影響任務執行，以致於進入山區時驚呼「雲長那麼快」，仍意

- 二、被彈劾人任亦偉，身為八天中主任，負責向飛行員講解天氣，必須瞭解飛行沿途及目的地當時天氣與預報天氣，並主動協助飛行員評估其飛行計畫，惟明知當日東北季風減弱，航線上近山區有雲，亦知可見光雲圖受始曉日照不足影響，無法辨識雲厚度，詎未提供真實色及近紅外線雲圖（IR4），僅提供06：00紅外線雲圖給飛行員看，致飛行員無法掌握全貌，於專機過坪林後入雲時，意圖維持雲下目視飛行而撞山，違反氣象手冊03062、03063、03065等規定；被彈劾人周士凱，負責C-430追監任務，任務前未查航線周遭地障，亦未請飛行員提供C10目視走廊報告點，輸入至指揮儀；任務中，未適時將天氣狀況告知飛行員，且未察覺其偏離航線，違反標準作業程序有關地障查詢、追蹤監視任務機按計畫航線執行及安全提示有關有效運用天氣資料（濃密之雲層）提供飛行人員參考之規定。

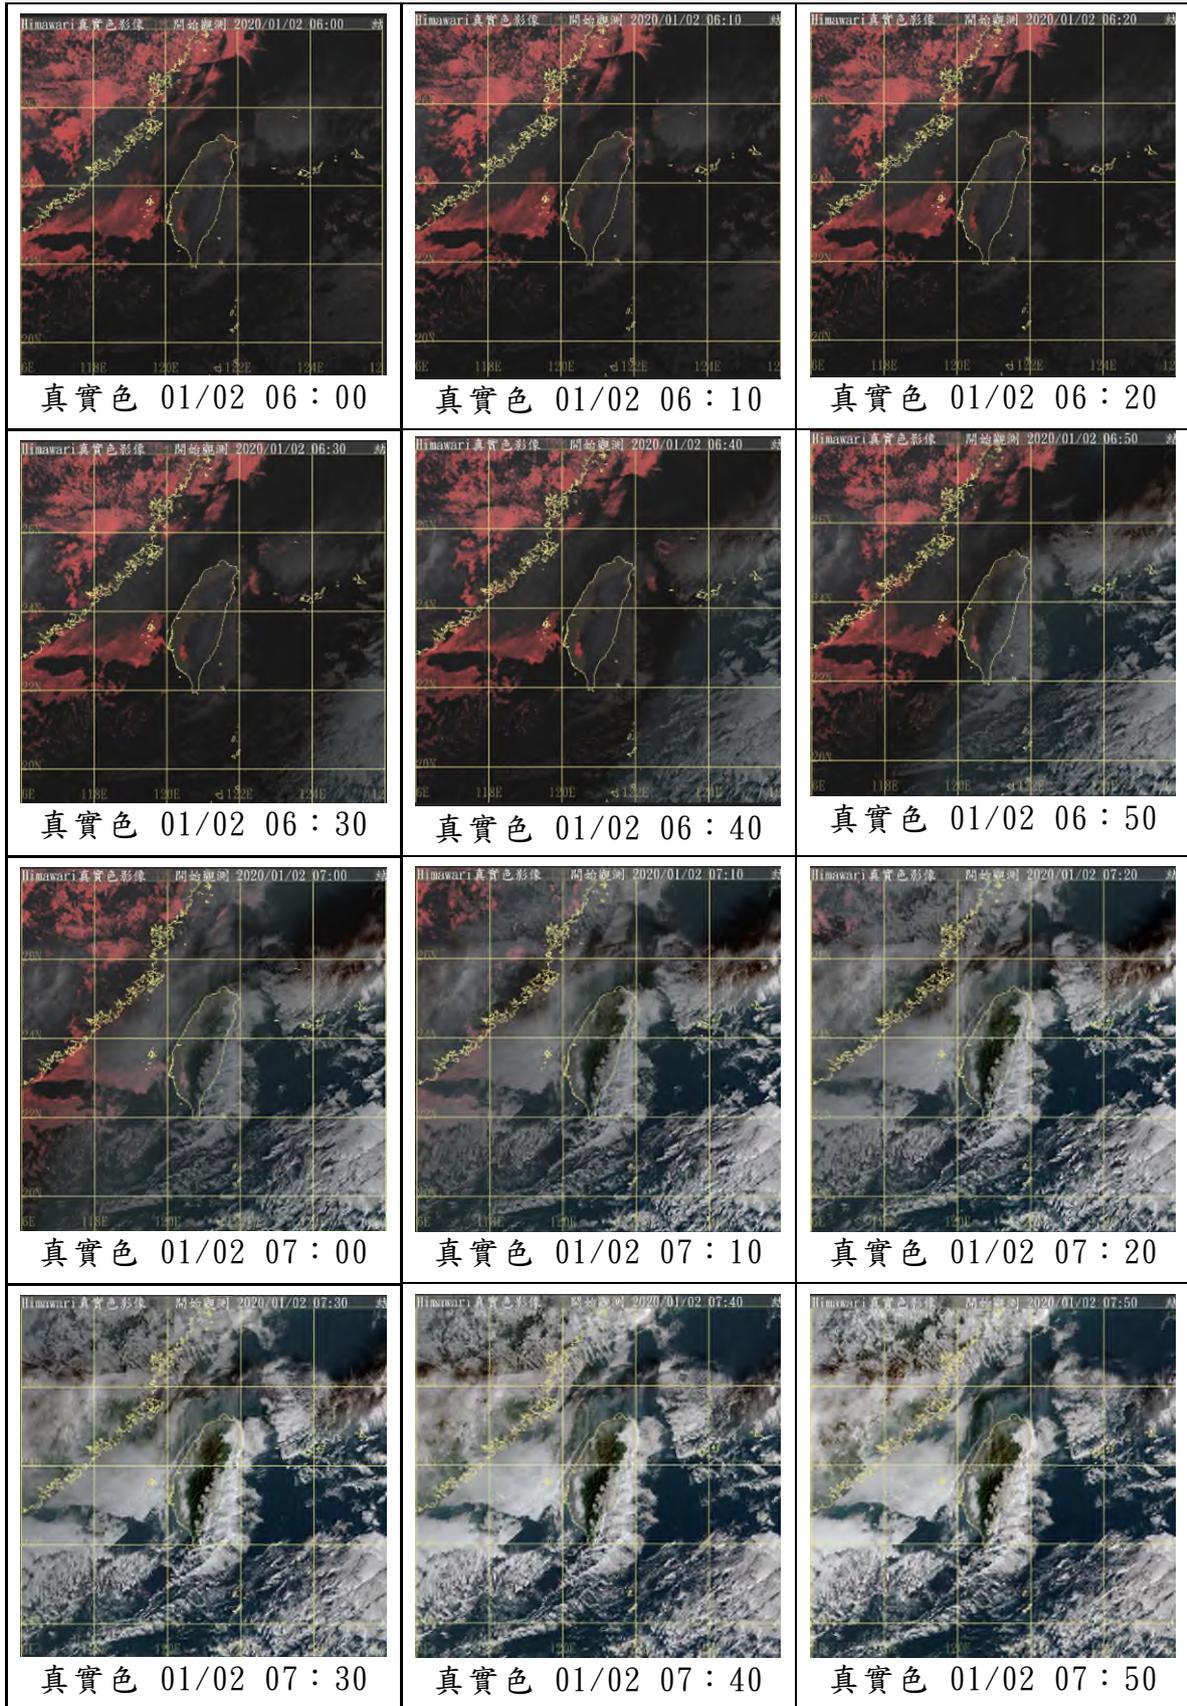
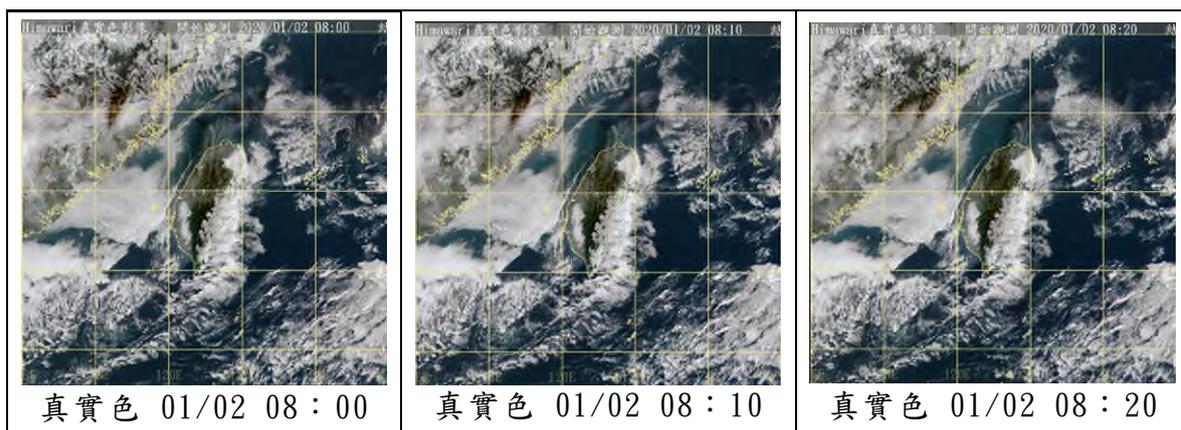
圖6 真實色雲圖，中央氣象局官網自106年12月11日起供應，惟空軍109年4月1日始函請該局提供，同年月13日供應氣象專網及官網。

意義：利用影像疊加技術，合成為接近人眼所見之自然彩色影像。

研判：顯示地貌、水色與空污等環境特徵。

- 同可見光影像。
- 夜間運用兩紅外線及紅外線輻射溫度相差值資料，疊加於夜間可見光頻道底圖上，產出類自然彩色影像。

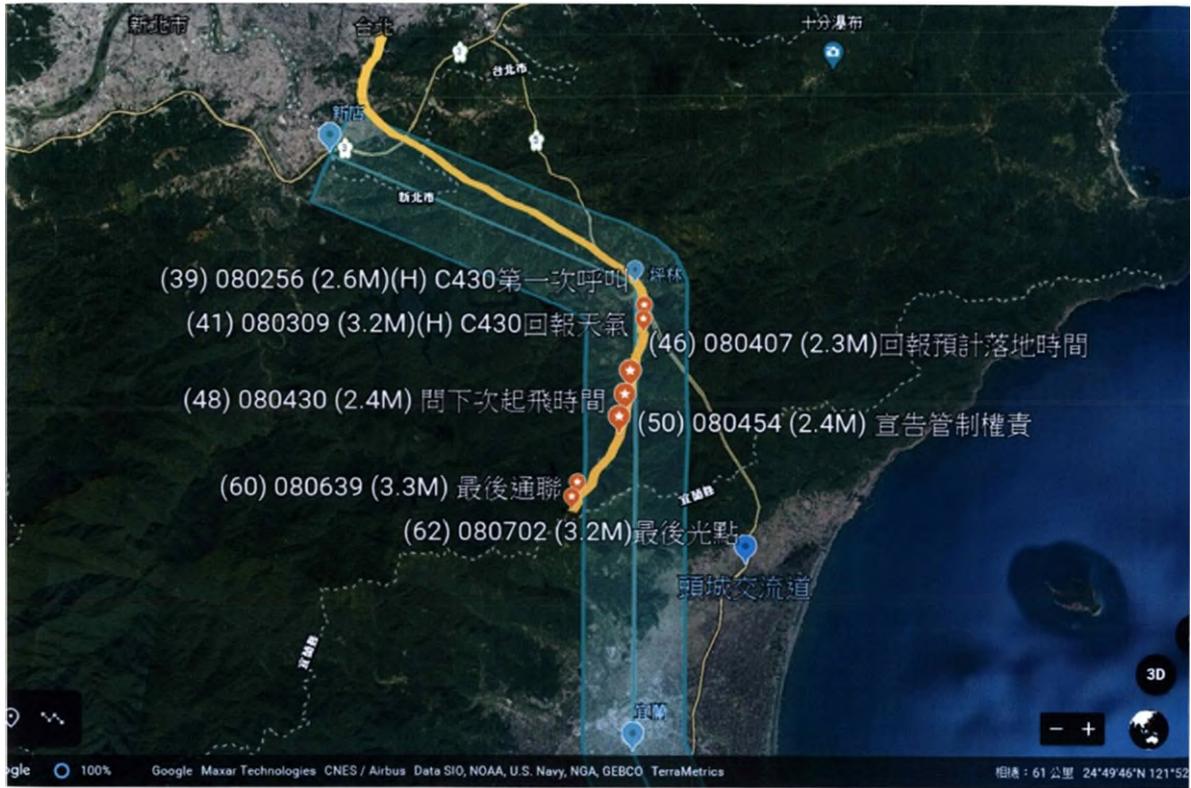
圖10 航路與軌跡套疊圖（空軍提供）

圖保持雲下目視飛行而撞山。被彈劾人周士凱，擔任C-430專機攔管長，負責追蹤監視，卻未汲取107年「0604」（萬安演習）一級事件之教訓，任務前，未查詢航線周圍之地障，甚至未將航點座標輸入至指揮儀，致任務中無法察覺專機偏離航線，如圖10（第29頁），採取必要措施，茲將被彈劾人各項違失事實與證據，詳述如下：

(三)被彈劾人周士凱，擔任C-430攔管長，按「空軍戰術管制中心值勤作業程序」規定，「攔截管制官/士之職掌：3. 適時將天氣狀況告知飛行員。」查其署名之任務檢查表記載「最低高度：目視飛航3M……」，所稱3M，依其109年4月29日詢問筆錄，3M是3,000呎，飛行員提示飛航高度3,000所以寫3M。並辯稱「飛行員提示時就說要走航管，天氣不好交由戰管走儀器，所以我們沒有針對內陸查地障。」，然被彈劾人周士凱負追蹤監視任務機按計畫之空域、航線等執行之責，自應事先查詢航線周遭之地障，應查而未查，顯已違反前揭標準作業程序有關任務前應查詢地障之規定。再者，所屬攔管官劉昱均於同筆錄亦承認：「沒有將航線輸入到指揮儀」在卷可稽，所辯「因為在AIP裡面沒有座標點，而且我們也不知道飛行員有座標點」云云，按空軍救護隊提供本院目視走廊報告點座標表觀之，所辯即非可採。當日被彈劾人周士凱及所屬攔管官，由於未將C10報告點經緯度輸入至指揮儀，僅憑指揮儀上航跡，自是無法察覺專機偏離（如圖10，第31頁），此有空軍109年4月13日應詢資料：「當日追監人員僅憑指揮儀上航跡，並未察覺航跡偏離。」可稽。再者，被彈劾人周士凱未有效運用天氣資料（濃密之雲層）提供飛行人員參考，助其掌握前方雲分布全貌，瞭解雲下目視安全飛行已有問題，亦違反安全提示之規定。茲整理被彈劾人周士凱主要違反及其違反之規定，如表2（第36頁）。

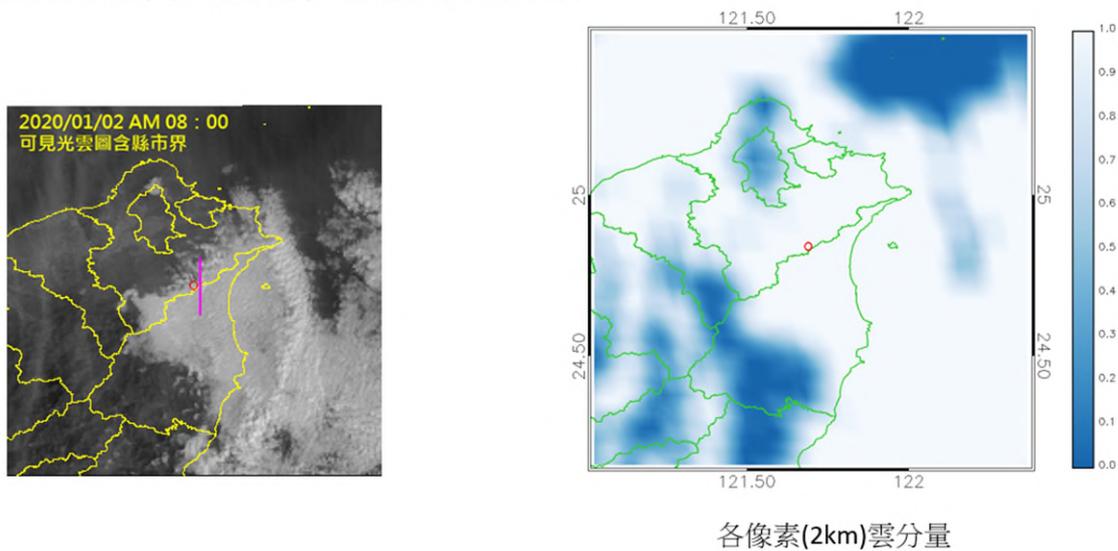
圖11 中央氣象局109年3月20日證稱過坪林後航線附近以密雲為主

00以後之IR4雲圖，以及中央氣象局109年3月20日證稱過坪林後航線附近以密雲為主（圖11，第32頁），皆顯示過坪林後航線上有濃密低雲，與西半部完全不同，被彈劾人任亦偉卻告知飛行員不影響此次任務執行，致專機過坪林後，飛行員驚呼「雲長那麼快」，因無法掌握全貌，意圖保持雲下目視飛行，而造成參謀總長沈一鳴上將、情次室助次洪鴻鈞少將、政戰局副局長于親文少將……等8人殉職及通次室次長曹進平中將、後次室黃佑民中將、防資處處長劉孝堂少將等5人受傷，黑鷹直升機全毀。

分析解析度500公尺可見光雲圖，航線(本身約5公里寬)附近以密雲為主。
透過演算法(2公里解析度)，航線附近以密雲為主。
