# 調查報告

壹、案由：苗栗縣卓蘭鎮公所申請經濟部水利署辦理之「全國水環境改善計畫」，進行大安溪生態景觀改善工程，但是卻被保育團體批評，破壞了保育類動物石虎出入大安溪河床通道的綠地。經濟部水利署辦理「全國水環境改善計畫」有無考慮各計畫是否納入「生態檢核機制」，降低對生態衝擊？對於計畫開發的預期效益及可行性，有無明確的評估指標作為依據？以及日後的維護管理事宜？皆有深入調查之必要案。

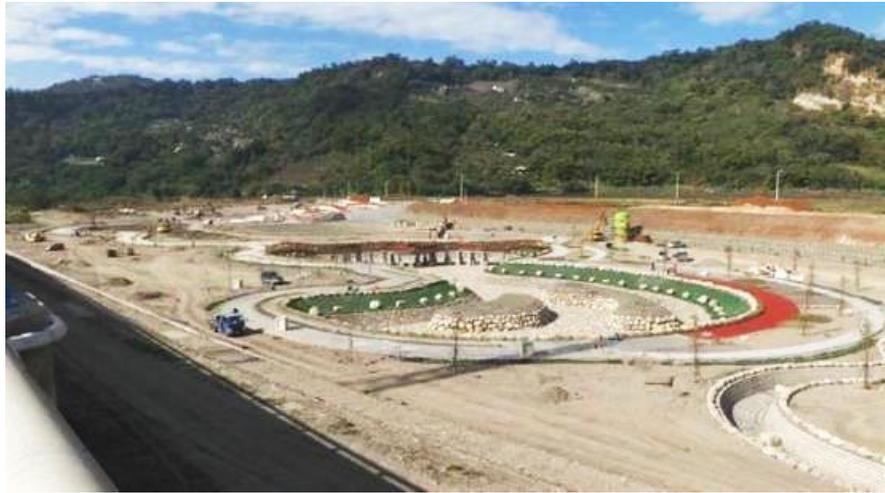
照片2 【本案基地施工情形】  
資料來源：本院108年1月24日履勘拍攝

有原生植被，現地呈現土壤砂石裸露狀態，並設置石虎造型之人工水池及硬鋪面步道，現況於107年12月遭媒體大幅報導，政府公共工程帶頭破壞石虎棲地，引發議論。

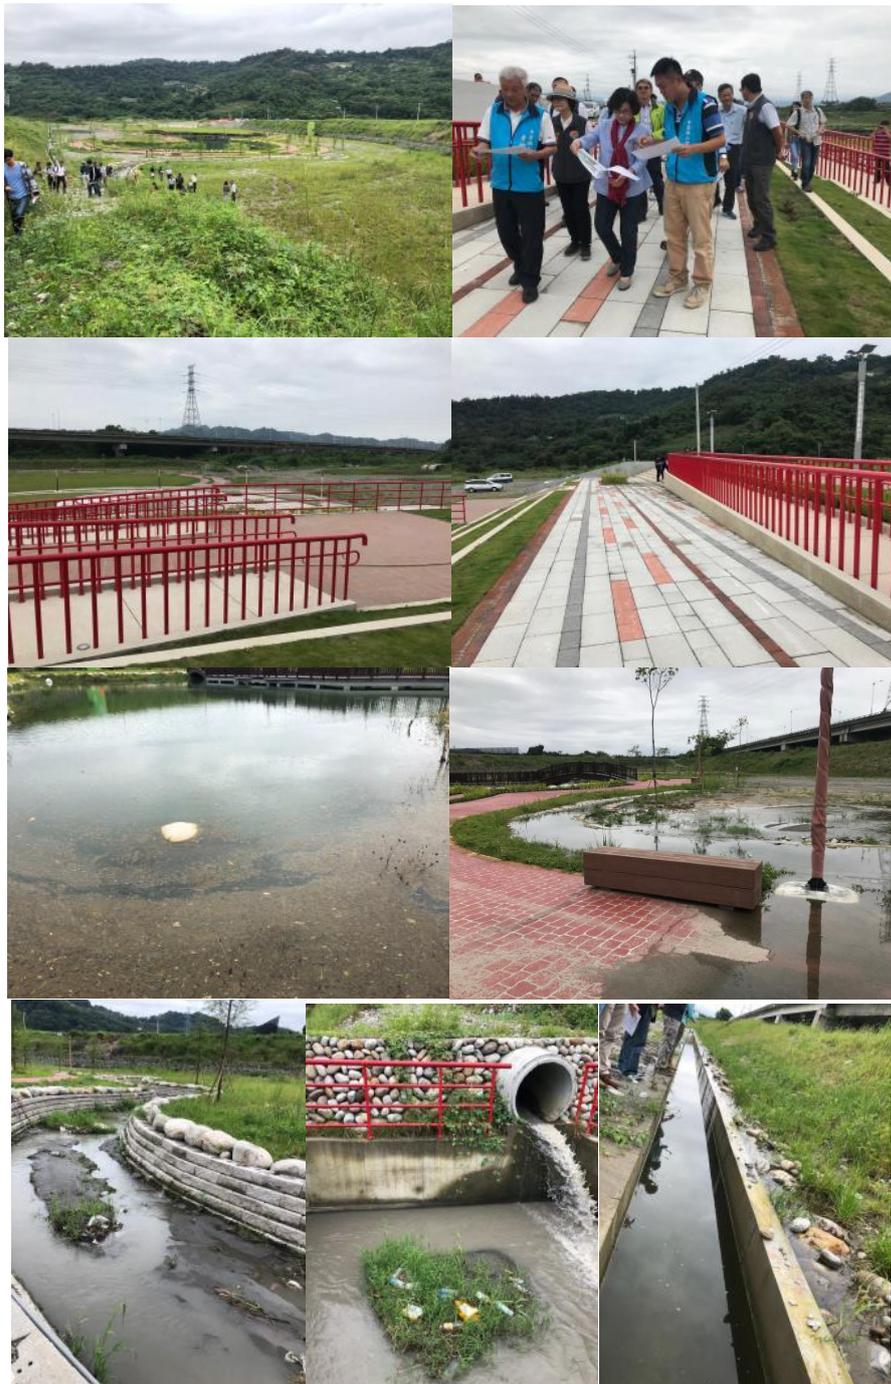
▲以上為本院108年5月29日履勘拍攝實景

(三)又查，本院於108年5月29日會同水利署、交通部公路總局、林務局、特生中心、苗栗縣政府、卓蘭鎮公所、台電公司等赴現地履勘，發現基地位處空曠區域、無遮蔽物，廣場及走道因人工鋪面導致反射光線強烈；臨苗140縣道側施作三面光溝渠，不具植生、孔隙度及自然坡度變化，成為小型動物掉落受困陷阱，施作後反不利動物利用；現地於大雨過後，全區排水不良而伴隨道路上沖刷夾帶泥沙四處漫淹；全區土壤含水量過高，影響植物根系生長，此由排水引道優養化、新植喬木萌生「根槎枝」觀之自明；石虎造型之生態池水質亦有垃圾留滯、水質優養化等情，以上均顯示本案施作後未能達成水環境改善目標，且為日後埋下維護管理隱憂。

排水。植栽生長需要水分，但土壤含水量過高也將因根系呼吸困難影響植栽生長，依據108年5月29日本院召集現地履勘發現，樹木因土壤排水不良，萌生「根檠枝」，這是樹木生長困境的警訊；已施作基地因排水不良，部分積水，同時排水引道已顯優氧化狀，建議參考本區歷年雨量(請確實依據中央交通部氣象局資料，除分析年資料外，亦含各個月資料)及估算本區水量需求(如植栽澆灌、洗手間等)，也許應用地面斜度調整水道走向等，並將排水、蓄水設施(含現有水池及或增設地下蓄水池)等置於就自然環境為考量之較佳區位，並引排多餘水量；此也有助於未來植栽健康生長。
