調查報告

壹、案由：據悉，桃園市龍潭區龍元路某長期照護中心發生火警致死案，究相關權責機關對於長期照護中心之安檢及管理等機制之落實，有無違失及怠忽職守等情案。

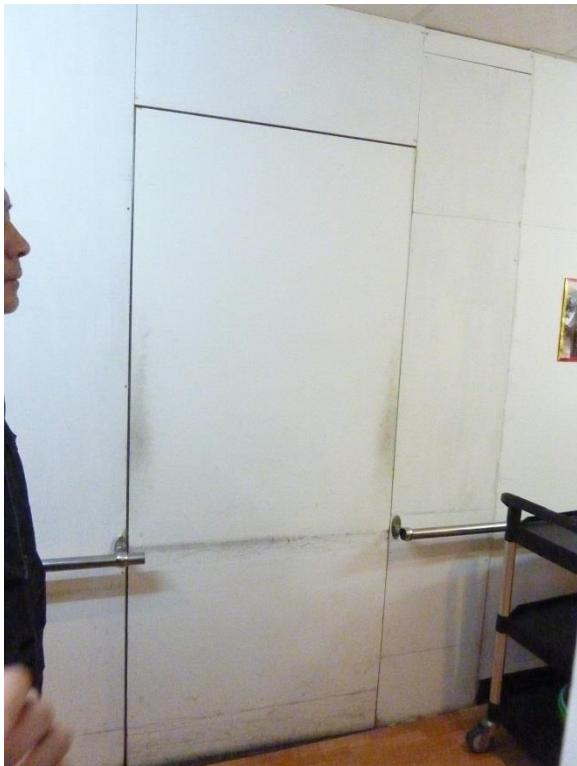
照片1 昇降設備以裝修材料封閉情形

1、該升降設備雖以裝修材料封閉並設置扶手掩飾，惟其接縫處清晰可見，大小尺寸約略與「門」等同，實難謂與白牆完全融合。

2、該遮掩門片兩側各有一處髒污，顯見該門片時常被移動。

2、本案未取得許可證應予停止使用之升降設備，其開口部分位於變更使用之申請範圍內，即涉有垂直區劃之檢討事項，該開口部分應以具有1小時防火時效之防火材料或防火設備加以區隔，始合於逐層防火區劃之規定意旨。本案於106年4月13日勘查時，該遮掩門板材質為未具防火性能之木質夾板，雖具區隔性，但與逐層區劃規定有違。將責成原簽證建築師就升降設備空間之區劃方式提具陳述意見，如涉有設計簽證疏失，將依建築師法提送懲戒，並通知建物使用人限期完成升降設備空間之改善，以維公共安全。

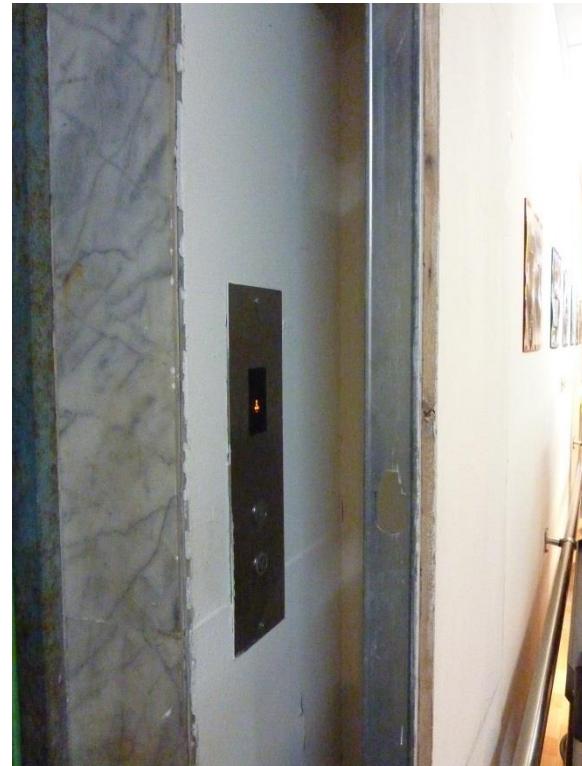
照片2 由側緣可見該裝修材料似為木板

3、由門片側緣可見，該裝修材料似為木板，幾經追問，該門片為木板，並非矽酸鈣板。(嗣據桃園市政府詢問查復資料，106年4月13日該府勘查

時，該遮掩門板材質為未具防火性能之木質夾板，雖具區隔性，但與「建築物使用類組及變更使用辦法」之法令所示逐層區劃規定有違。）

5、火災發生後，桃園市政府辯稱遮掩電梯之夾板其材質為防火之矽酸鈣板，惟本案履勘時即在現場質疑該夾板之材質為木板，該府人員再三辯解為防火材料，在本案調查委員再三確認下始稱為「未具防火性能之木質夾板」，可見火災發生後，該府對於現場之檢查仍未確實。
