調 查 報 告

參、案由：據訴，關於台灣電力股份有限公司辦理核能四廠重件碼頭之興建，未善盡環境影響評估之責，造成突堤效應，並致使新北市貢寮區鹽寮福隆沙灘消失，嚴重損害地方漁業與觀光資源，相關機關有無確實執行「海岸管理法」，以保護、防護、管理鹽寮、福隆等北海岸地區，達成維繫自然系統、確保自然海岸零損失之目標，有深入瞭解之必要案。

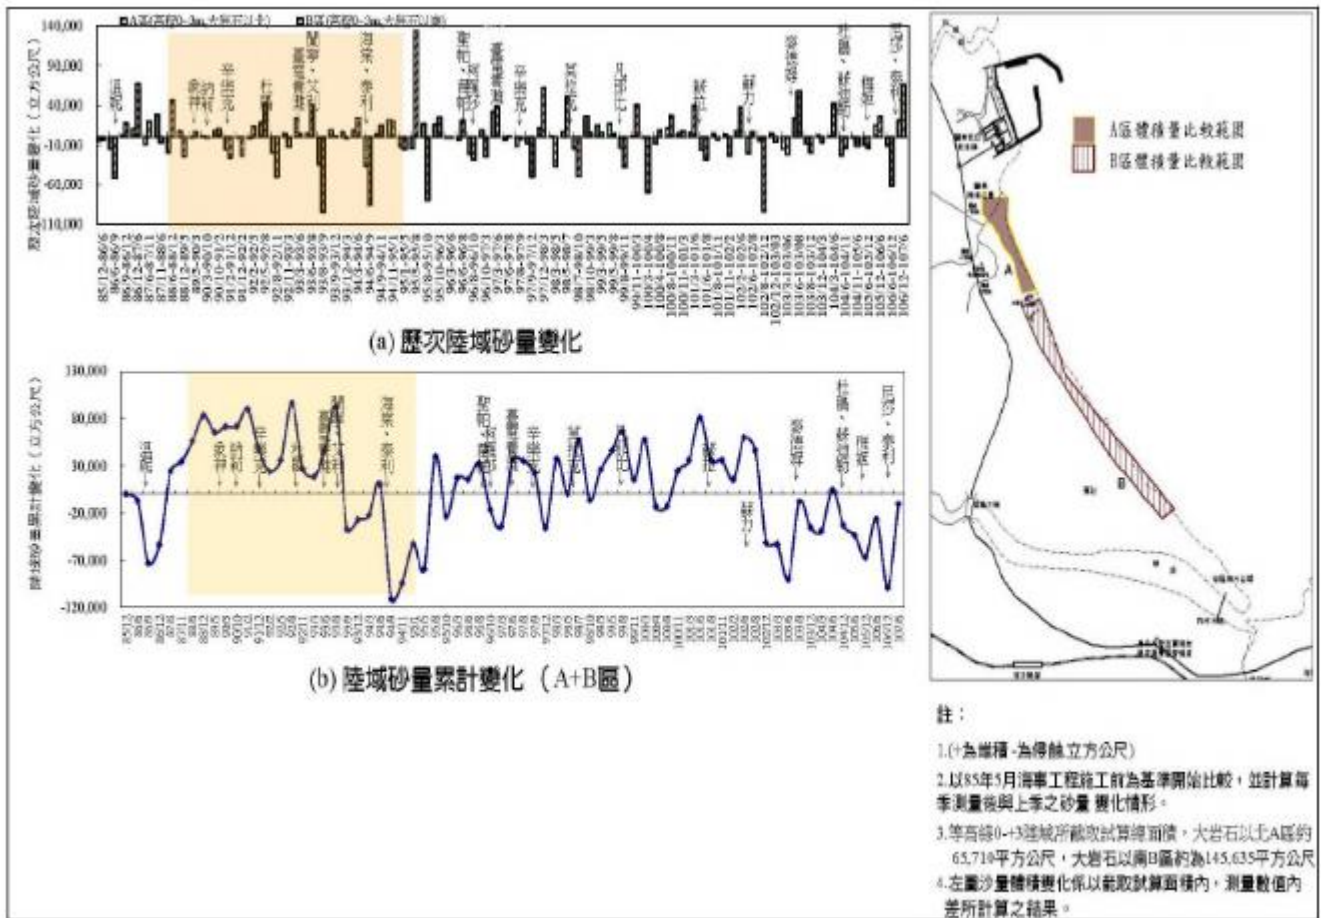
圖7 歷年海岸陸域地形沙量體積變化圖

- (2) 86年至90年間，於鹽寮及舊社之陸域沙灘呈現淤積、海岸線（0m等高線）往外海推移情形，然於福隆海水浴場地區，90年受納莉颱風影響，有明顯退縮現象。
- (3) 核能四廠進水口防波堤北防波堤於88年12月開始逐漸延伸入海，在89年至91年辛樂克颱風來襲前鹽寮海域之沙灘維持動態平衡，於辛樂克颱風來襲後總沙量瞬減15餘萬立方公尺。
- (4) 92年至94年間多次颱風造成海岸嚴重侵蝕。而於防波堤完工後的94年至96年間，則因無颱風侵襲，陸域沙灘呈現淤積情形，直至96年10月柯羅莎颱風來襲再次造成沙灘侵蝕。
- (5) 本區海岸灘線在颱風侵襲下，雖造成侵蝕退縮情形，但經過東北季風波浪的作用下，海岸多逐漸回淤，雙溪河口沙嘴亦有相同的趨勢，沙嘴斷裂後又回復情形。且由歷次沙量統計分析顯示，排除颱風影響，鹽寮福隆陸域沙灘大致呈第4季侵蝕、第2季淤積之動態平衡狀況，顯示東北季風及颱風兩個時節產生之各項天然物理力影響為地形變遷之主要原因。歷年海岸陸域地形沙量體積變化如圖7。

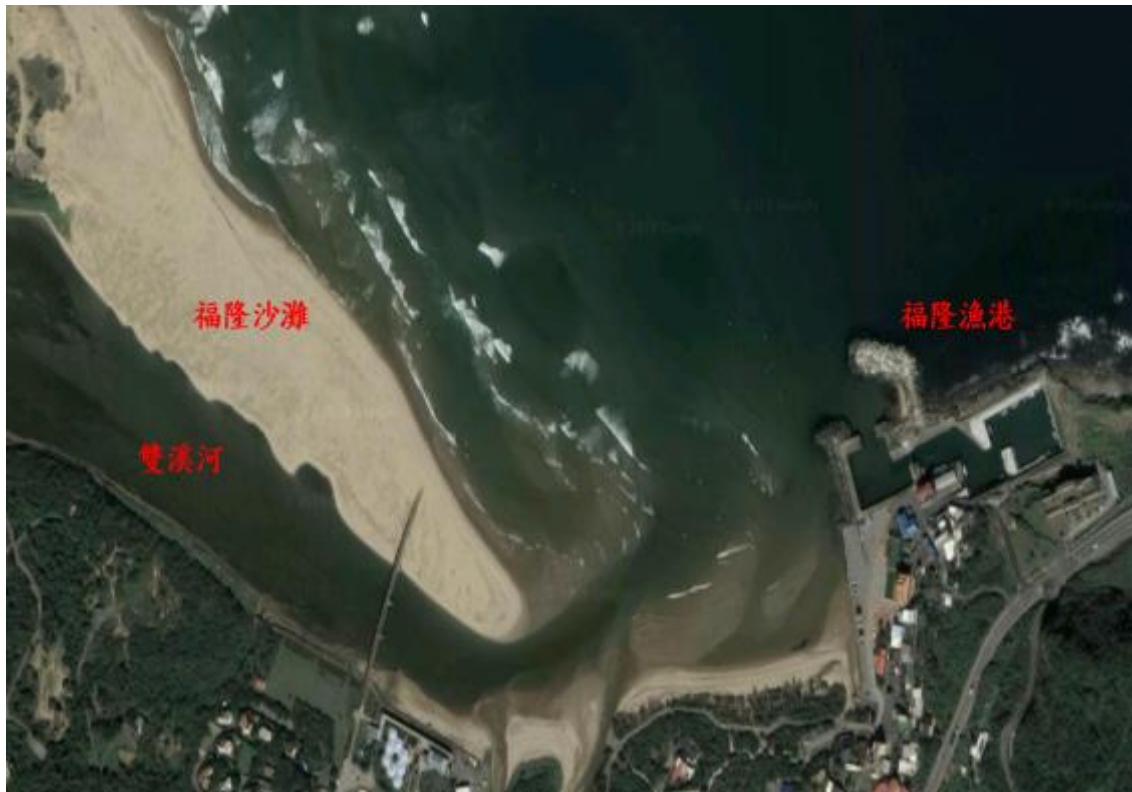
圖10 福隆漁港與雙溪河出海口相對位置示意圖

行辦理，地方政府雖有部分自籌經費或由其他單位補助辦理漁港疏浚，但所占比例有限，因此近年來國內漁港疏浚概況應仍以漁業署補助或自辦經費為主。其中新北市福隆漁港位於貢寮雙溪出口處，西側為著名之福隆沙灘，港口面對雙溪出海口，因此溪沙在北向波浪作用下，容易帶入港口，又西為綿延沙灘，提供充足沙源，航道水域容易淤積，建議每3年辦理疏浚，以維護水域水深，相關位置示意如圖10。

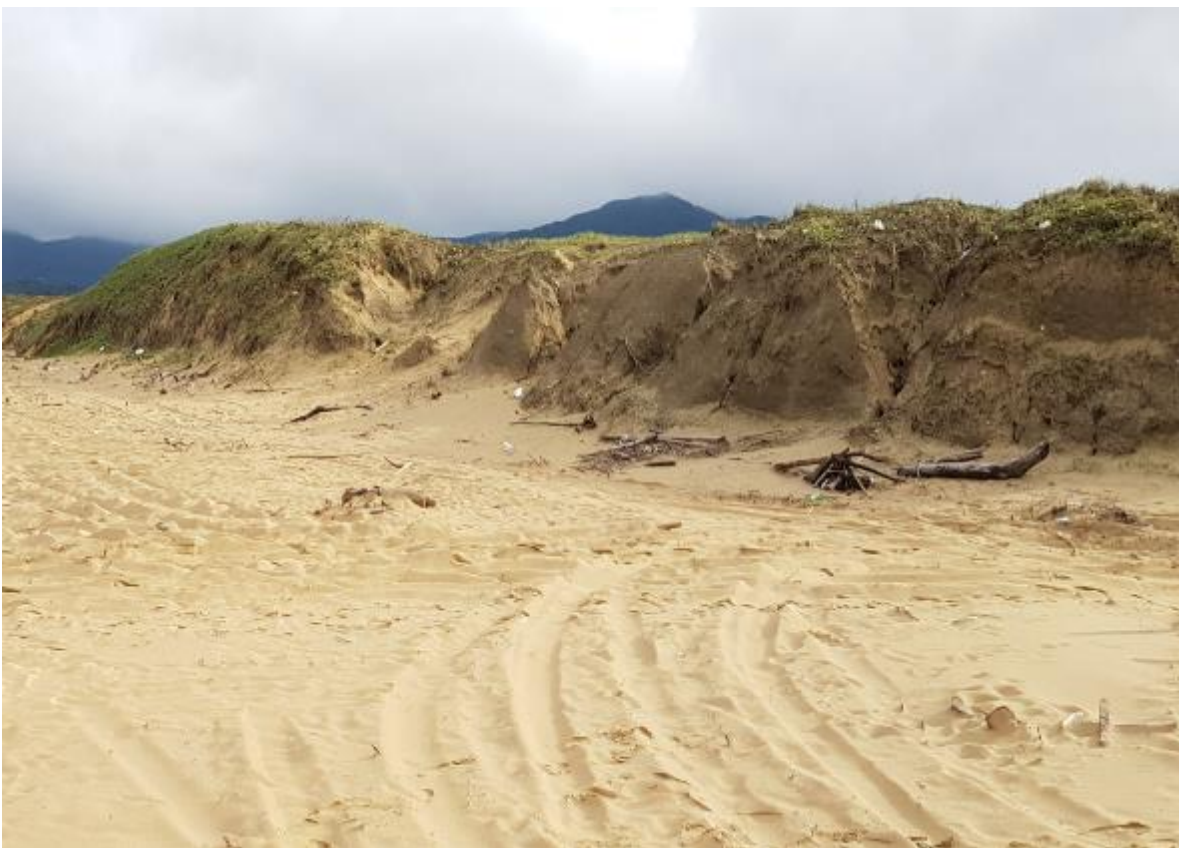
照片1 沙灘上巨大土堆現況照片

(一)107年12月25日，本院前往新北市貢寮區鹽寮福隆沙灘實地履勘，並與在地民眾及東北角管理處人員舉行座談會。在地民眾表示沙灘上有巨大土堆，係福容飯店興建時的剩餘土石方運到此處，因此土堆色澤與黃金沙灘顯有不同，陳情希望能將此土堆運走，履勘現況照片如照片1。在地居民拿出當地歷史照片，與本院履勘現況比較，照片2和照片3為福隆沙灘旁東興宮前歷史照片（廟前面都是沙）及現況照片（廟前面是海水）；照片4和照片5為福容飯店前廣場歷史照片（區域大多是沙）及現況照片（區域少部分陸地）；照片6則為在地民眾出示之內河大橋歷史照片。

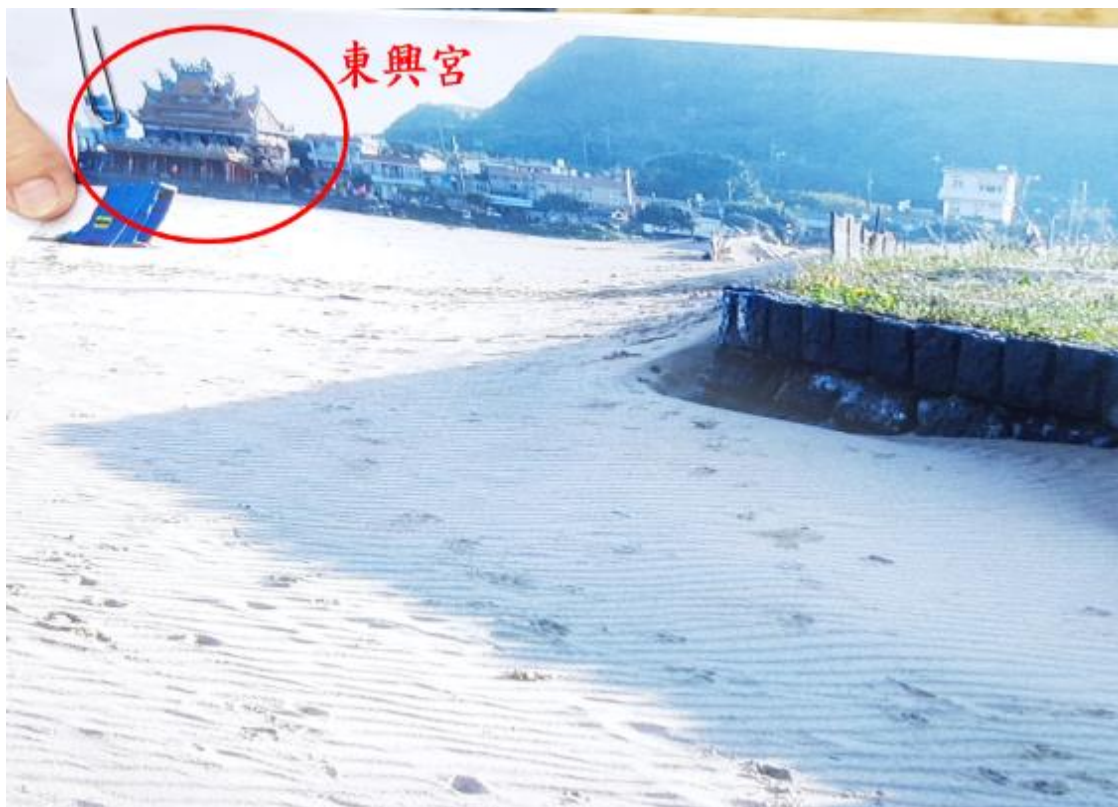
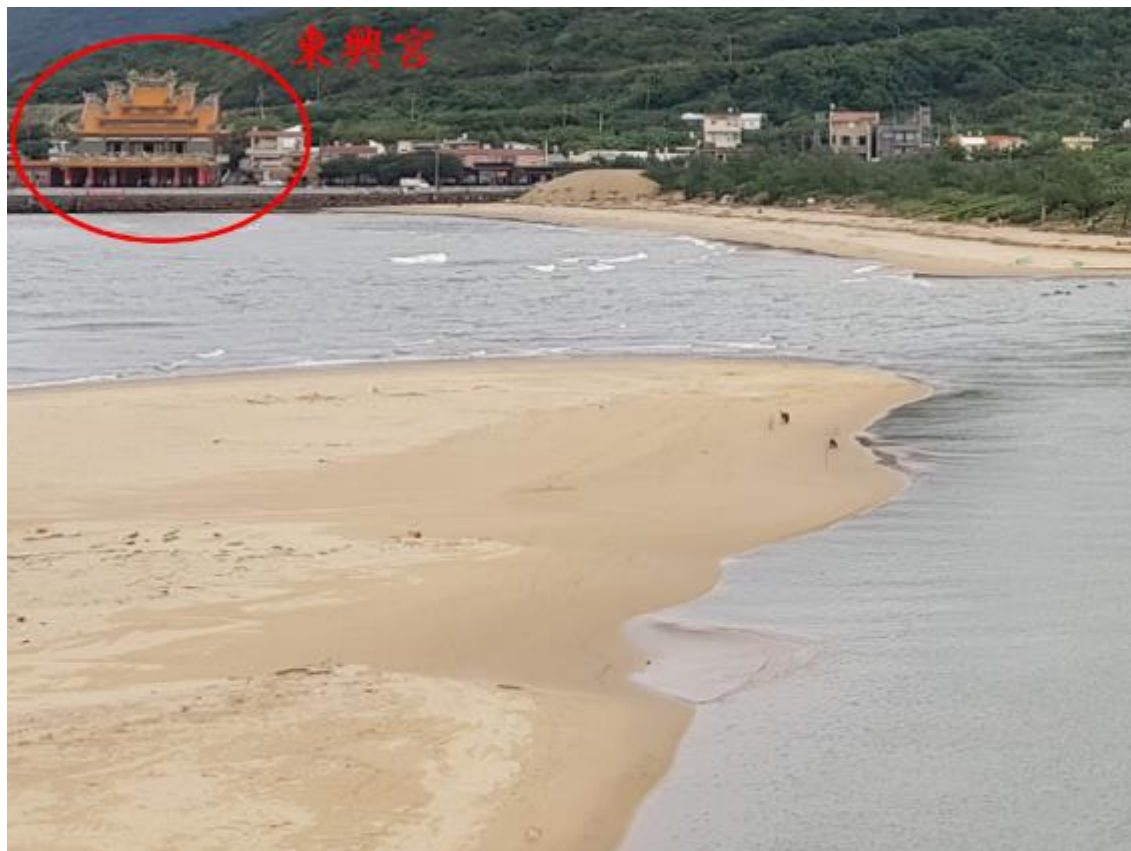
照片2 福隆沙灘旁東興宮前照史照片(廟前面都是沙)

照片3 福隆沙灘旁東興宮前現況照片(廟前面是海水)

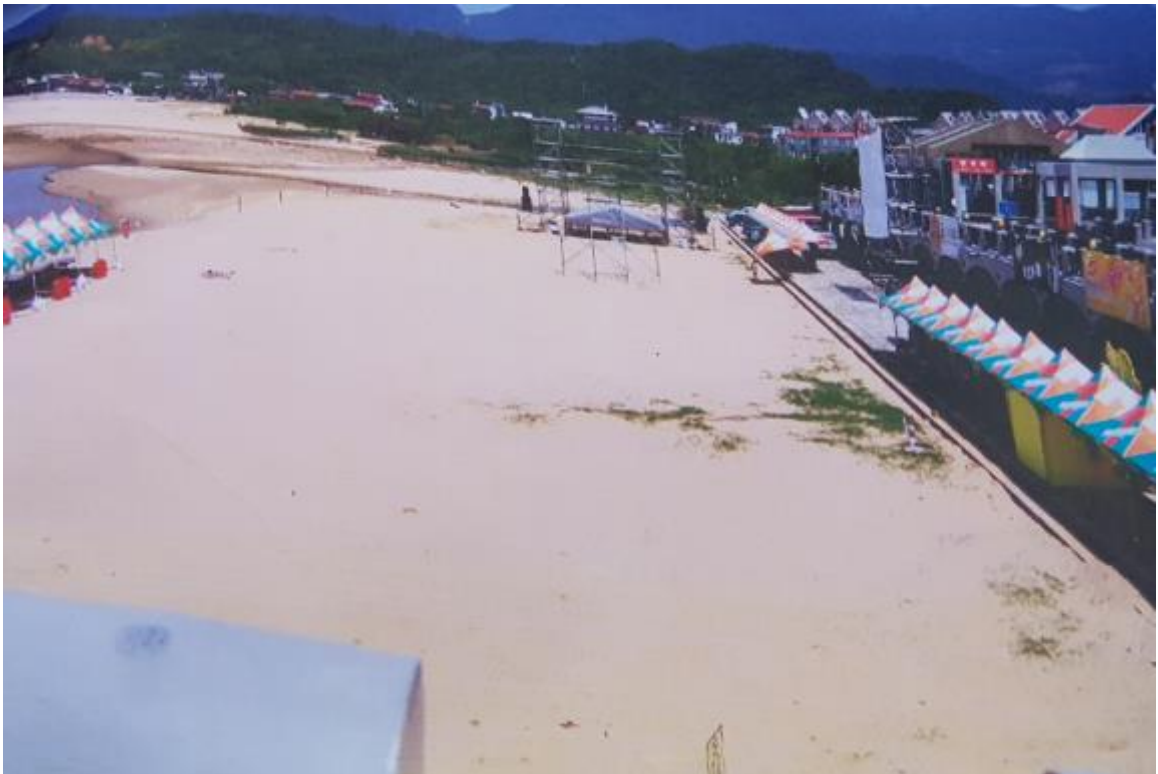
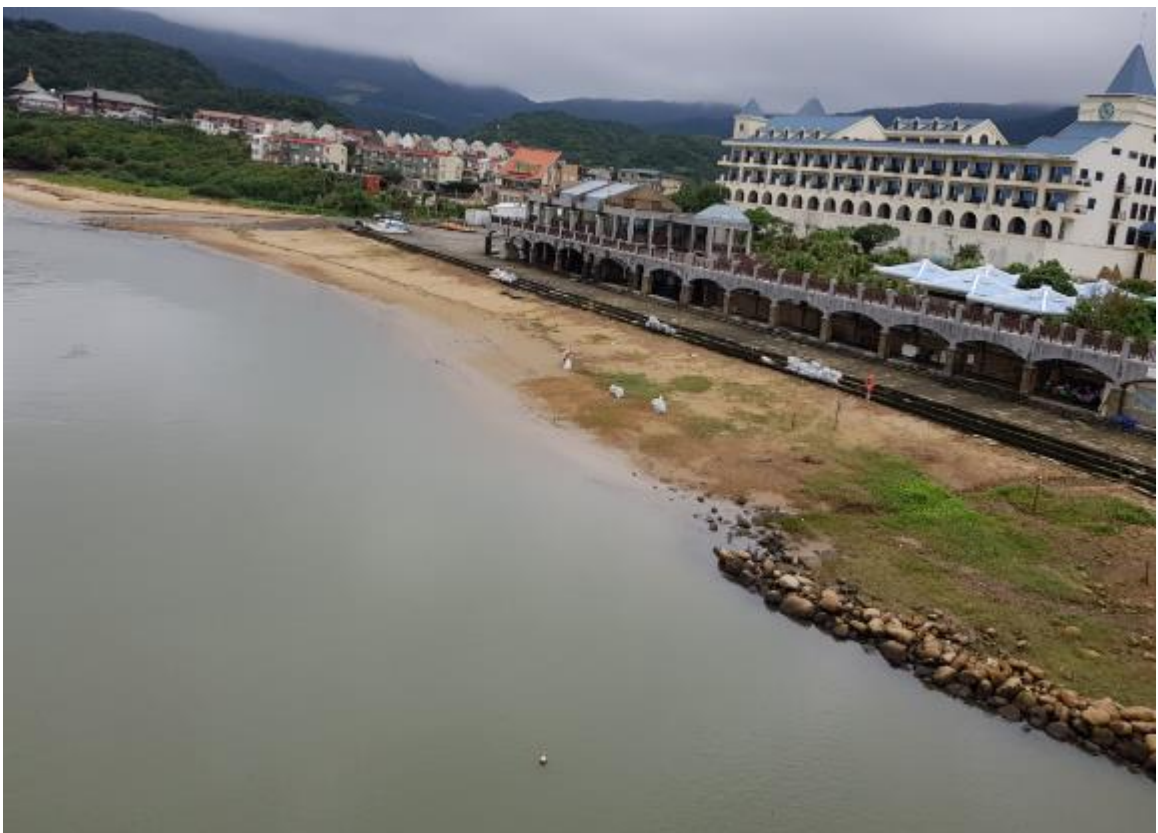
照片4 福容飯店前廣場歷史照片(區域大多是沙)

照片5 福容飯店前廣場現況照片(區域少部分陸地)

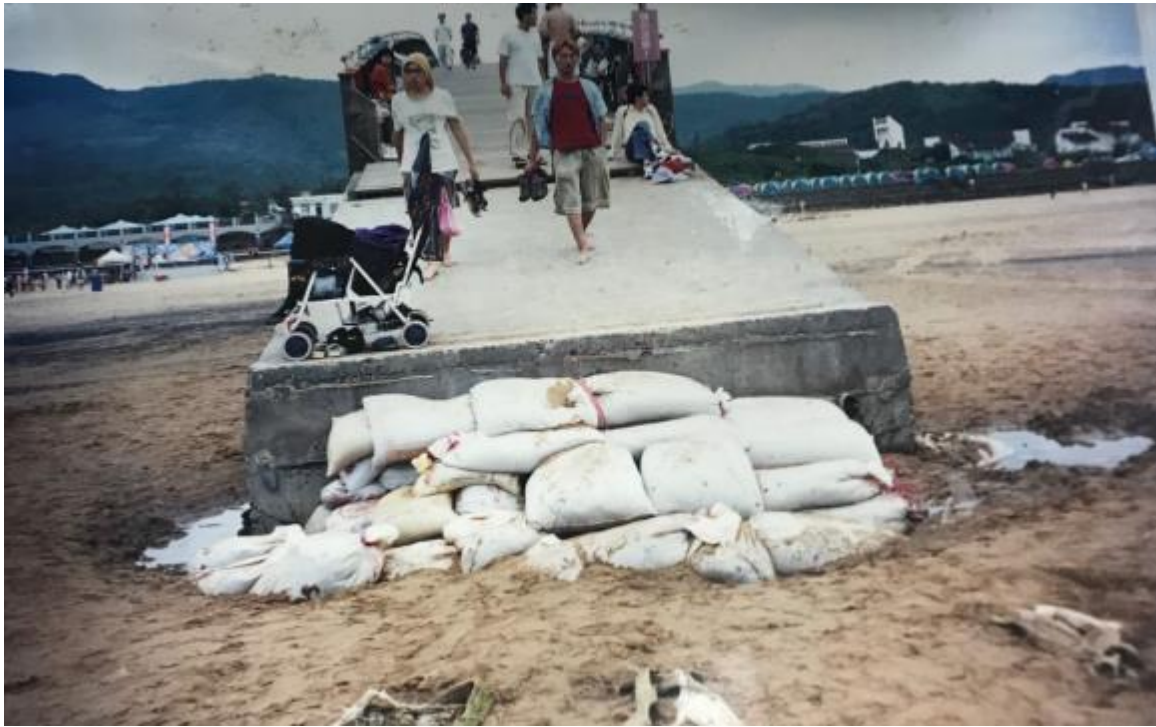
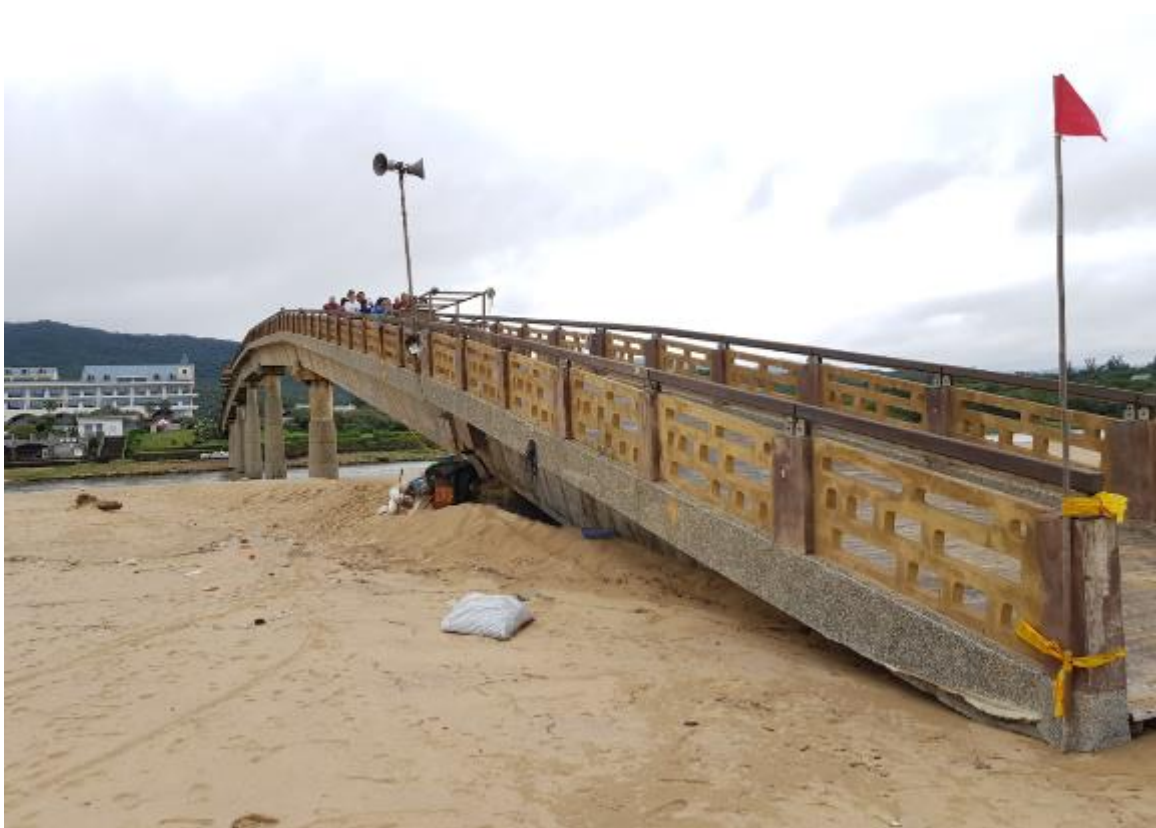
照片6 內河大橋歷史照片

照片7 內河大橋現況照片（本院履勘攝）

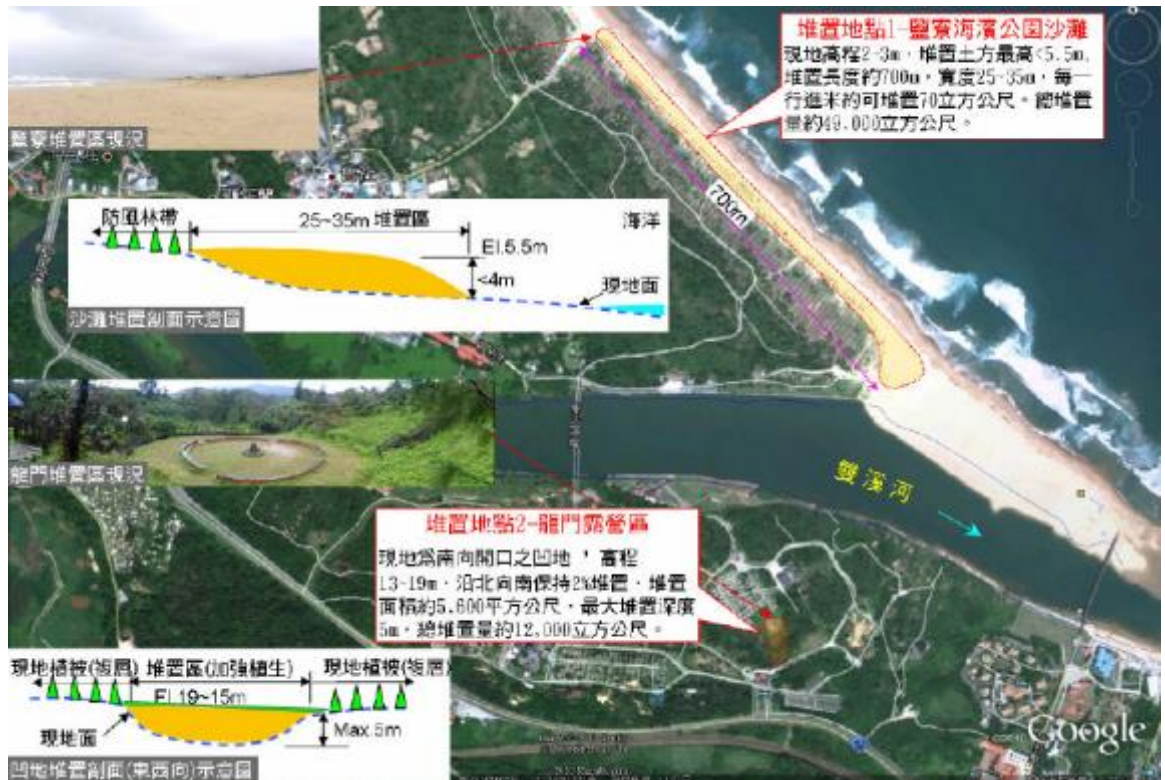
圖13 環差報告書剩餘土石方堆置地點示意圖

- (四) 100年1月24日，東北角管理處與福隆貝悅大飯店股份有限公司人員現場會勘後決議：「BOT興建工程開挖剩餘黃金沙堆置地點，本處同意挖方剩餘之沙放置地點為鹽寮海濱公園沙灘與龍門露營區等處，順序以鹽寮海濱公園沙灘為優先，倘其容納量不足，則堆置於龍門露營區或其他管理處指定之合適地點。」東北角管理處後於100年1月28日以觀東企字第1000100019號函附會勘紀錄予該公司。
- (五) 本案後續辦理環境影響差異分析報告，經100年5月3日環境影響評估審查委員會第205次會議審核通過，該環差報告第1-1頁：「本計畫BOT區將拆除基地零星幾棟一樓國民旅舍，順地勢改建成地下2層、地上3層精品旅館。」有關環差報告剩餘土石方處理計畫，於該報告第2-12頁說明「經變更後剩餘土石方量為48,344.26立方公尺，……工程開挖剩餘黃金沙將放置於鹽寮海濱公園沙灘與龍門露營區等處，順序以鹽寮海濱公園沙灘為優先……必要時作為日後養灘之來源、補充沙源之用……此處沙灘寬度60至70公尺，擬堆置沿防風林起往海岸寬約25至30公尺，堆置高程最高在海拔5.5公尺以下，堆置長度為700公尺，可堆置剩餘黃金沙約49,000立方公尺。」如下圖。

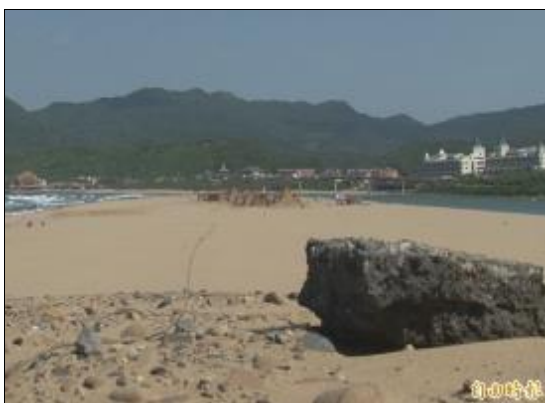
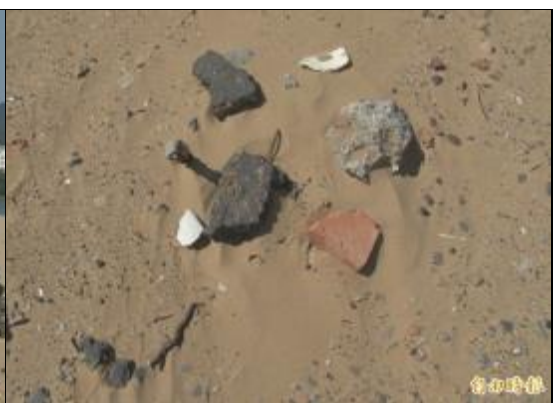
(七)該等工程剩餘土石方堆置於沙灘上後，負面新聞不斷，103年5月27日聯合報：「東北角龍門沙灘淪為棄土場，東北角管理處因福隆沙不外運潛規則，允許工程單位將土方倒在龍門沙灘，**鵝卵石、碎紅磚、碎玻璃與水泥塊**在觀光勝地的沙灘上」、104年4月18日自由時報：「貢寮沙雕季赫見營建廢棄物，龍門里長指出廠商開挖的土石，便宜行事未經分類篩選，逕自傾倒在沙灘上，隨著東北季風吹拂，沿岸沙灘不斷流失，最近底層的土方又裸露出來。」如下照片。

照片8 營建廢棄物不遠處就是沙雕季所在地

照片9 沙灘上隨處可見大小不一的土石方

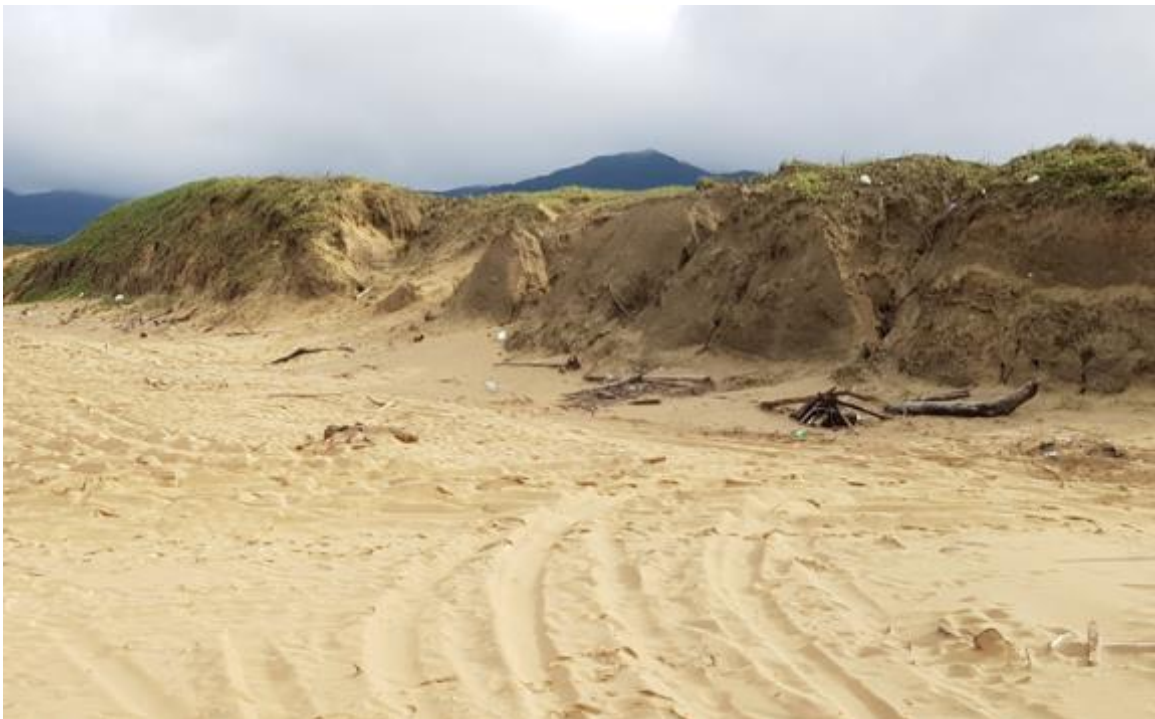
照片10 本院 107.12.25 現勘拍攝土堆照片

(八)本院107年12月25日至鹽寮福隆沙灘現場履勘，亦發現沙灘旁有超大、超高且超長土堆橫亙其中，完全阻礙沙灘之通透性，該土堆之色澤與黃金沙灘顯有差異，且相較於未堆置土堆之沙灘部分，沙灘寬度減少約一半而顯的擁擠，歷史悠久、國際知名之黃金沙灘上，竟有顯不屬於此處之物品，管理單位難辭其咎。如下照片所示。

(十)綜上，交通部觀光局為觀光事業中央主管機關，為發展東北角福隆地區之觀光產業，辦理福隆濱海旅館區ROT+ BOT案，立意良善，惟於100年現勘同意福容飯店興建工程開挖剩餘土石方優先堆置於鹽寮沙灘上，未要求需先篩選成黃金沙粒徑大小始能

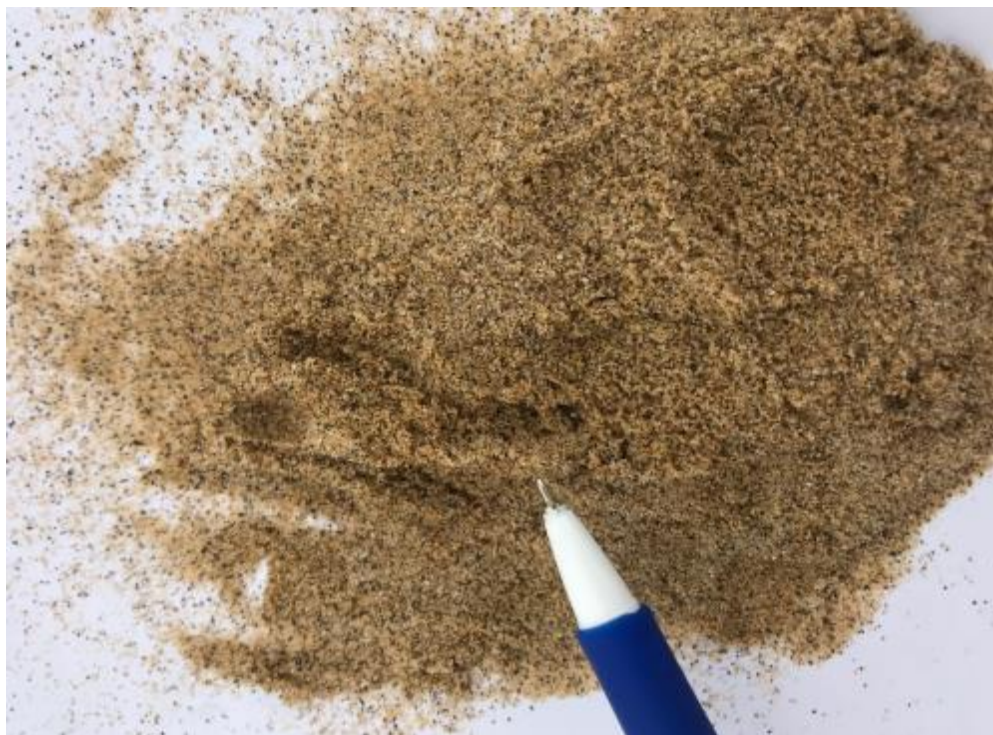
照片11 本院現場履勘所攝黃金沙與原子筆比較

能四廠土石堆置區（海沙堆置區）等處，採集沙樣進行粒徑分析試驗，結果3處之沙粒粒徑皆集中於30號篩（0.0232英吋=0.059公分）至100號篩（0.0059英吋=0.015公分）間，可適用於養灘補沙，未來在鋪沙作業過程中，將同時派員在挖運及鋪設過程中查驗，發現雜物將立即撿拾至目視檢驗認可為止。另本院107年12月25日現場履勘時，亦隨手將原子筆與沙灘上之沙同框比較，如下照片所示，黃金沙灘之粒徑確實非常細小，此與上述媒體報導於沙灘上發現有鵝卵石、碎紅磚、碎玻璃與水泥塊等物品，顯為諷刺。

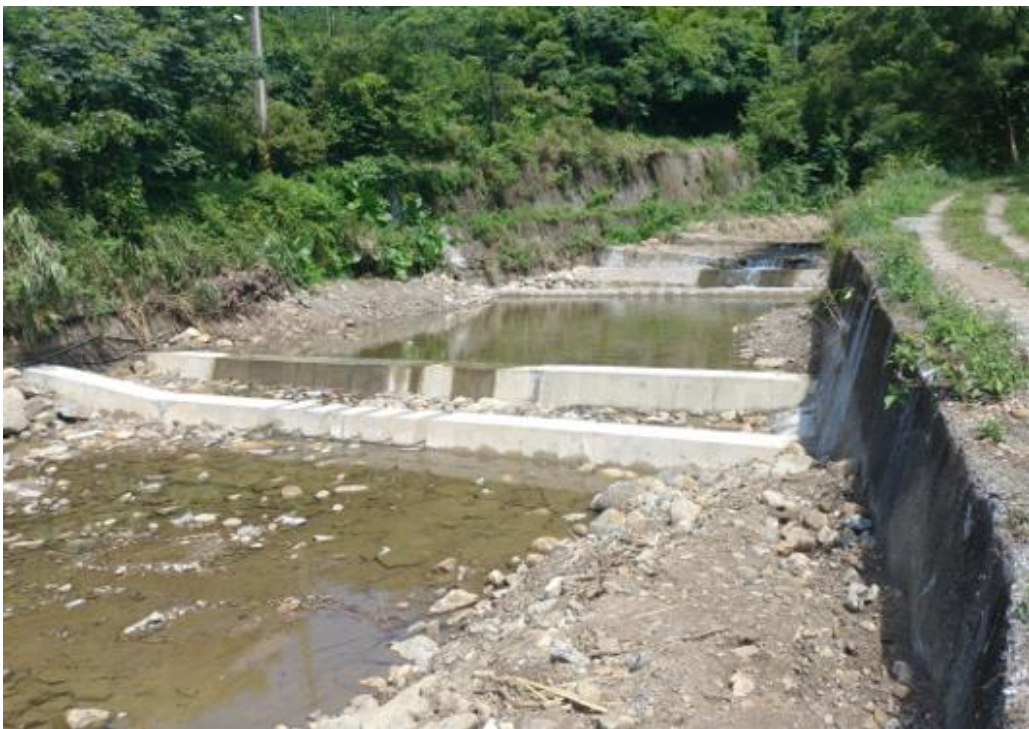
照片12 既有固床工將土沙保留於河道中

- (五)現今生態、環境保護概念當道，有關透水式、缺口式、柱狀式等工法固床工已然成熟，或於既有固床工上切割開口等，均為讓留存於河道之土沙能有往下補充沙源之方式，如下照片。

(六)綜上，水保局早年為防止雙溪河上游發生土石流及保護河岸兩旁住家生命財產安全，於雙溪河上游流域共施作高達74座之固床工，惟相關土沙亦保留於河道中，現今生態、環保概念當道，有關透水式、缺口式、柱狀式固床工、既有固床工切割開口等工法均可應用於上述河道中，該局允應全面檢討既有固床工等相關設施，於不影響向源侵蝕、穩定河床前提下，於現有固床工設施切割適當開口，待大雨來時以自然力量將土沙沖到下游，以補充雙溪河出海口之沙源，另新北市政府農業局及雙溪區公所亦應同步比照全面檢視歷年所施作之工程，或委託水保局全流域檢視施作，以符實需。

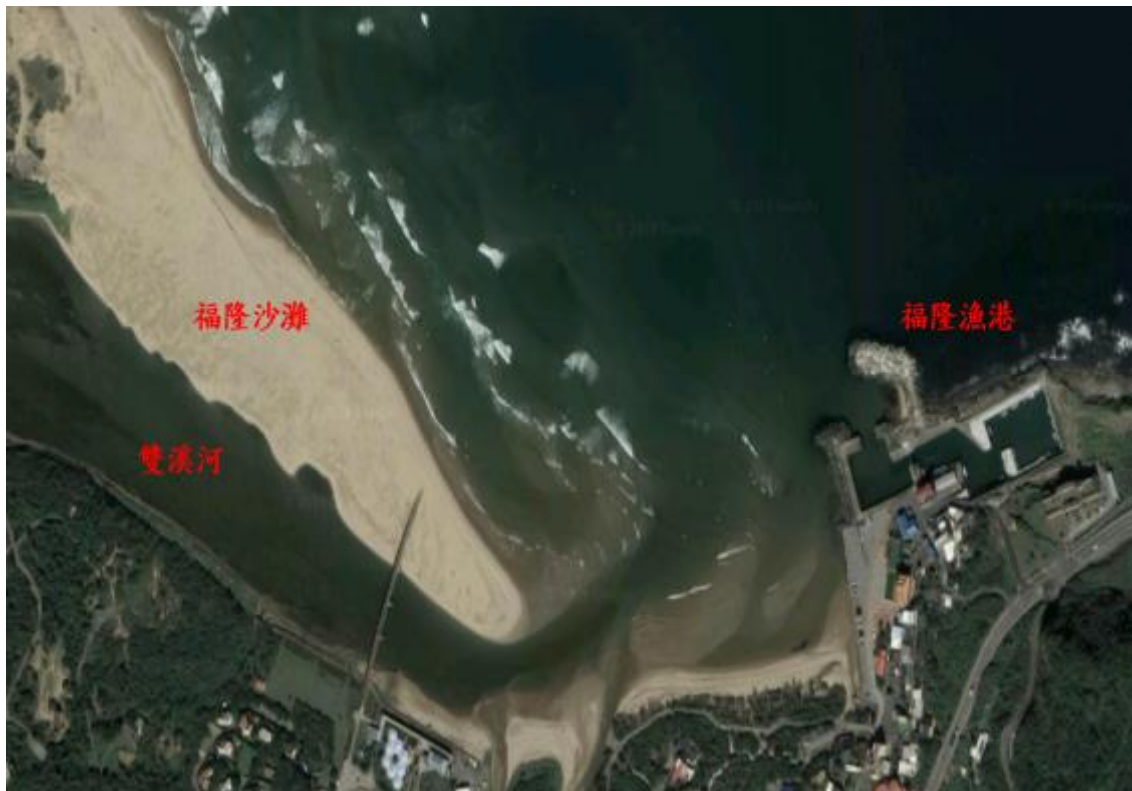
圖14 福隆漁港與雙溪河出海口相對位置示意圖

段我國漁港維護最常發生問題，為海岸永續發展避免以興建防沙堤或延建防波堤方式處理，而需以疏浚方式解決。而且我國漁港疏浚經費多由漁業署以年度預算補助或自行辦理，地方政府雖有部分自籌經費或由其他單位補助辦理漁港疏浚，但所占比例有限，因此近年來國內漁港疏浚概況應仍以漁業署補助或自辦經費為主。其中新北市福隆漁港位於貢寮雙溪出口處，西側為著名之福隆沙灘，港口面對雙溪出海口，因此溪沙在北向波浪作用下，容易帶入港口，又西為綿延沙灘，提供充足沙源，航道水域容易淤積，建議每3年辦理疏浚，以維護水域水深。如下圖。

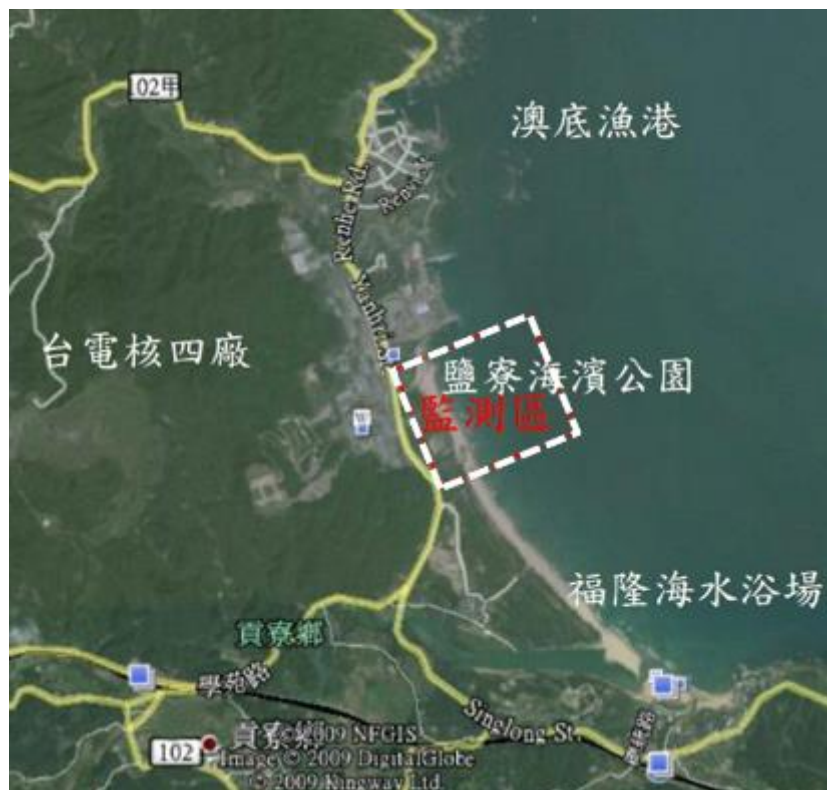
圖16 鹽寮監測區範圍示意圖

- (四)台電公司遂委託國立臺灣海洋大學辦理「鹽寮海岸短期性養灘之監督工作」，依據108年7月最新之第182次監測報告第1、2頁指出「監測時程自93年5月開始，監測範圍北起台電公司龍門電廠(核能四廠)進水口南防波堤南側，向南延伸至沙灘南側的大岩石止，東起0m灘線，西迄沙灘防風籬，監測範圍約達10公頃，自94年3月後將原監測區之東西邊界擴大，東邊界由0m等高線向海側延伸至-3m等深線附近，西邊界則由防風籬向後延伸至沙灘與沙丘交界處，監測範圍由10公頃擴大約達20公頃」，由下示意圖可知台電公司委託學者辦理監測工作之範圍，長度僅約740公尺至750公尺，未包含福隆沙灘。
