糾 正 案 文

壹、被糾正機關：臺東縣政府。

貳、案由：臺東縣政府未覈實審核東海自然生態處理場設計處理水量及水質，致所訂定水質淨化目標不合理，又未察覺原承商之進流水採樣點非為原設計之「東海國宅社區排水」及「東海排水」兩股水匯流混合處，因進流水水質監測結果失真且低估，肇致進流水濃度低於放流水濃度，以及污水經生態處理場處理後水質更形惡化等異常現象；其次，臺東縣政府於該處理場試運轉及「水質監測及工程效能改善提升工作」期間，未能覈實審查實際進流量較設計處理量短少，及早檢討改善截流設施，致使該處理場未能發揮最大污水處理效能；再者，臺東縣政府自 102 年 2 月 28 日接管該處理場後，未落實行政院公共工程委員會 95 年 11 月 8 日函示、該處理場操作維護管理計畫及「臺東縣縣有財產管理自治條例」第 20 條規定，肇致耗費 2,756 萬餘元之處理場，直至 105 年 7 月底仍處於閒置狀態，無法發揮水質淨化、環境教育、生態、休閒等功能；此外，該處理場早自 103 年 7 月 13 日已呈現乾涸狀態，詎臺東縣政府於 104 年 5 月 20 日未覈實向行政院環境保護署說明該處理場已無法正常運作，該府行政作為殊值可議，確有違失，爰依法提案糾正。

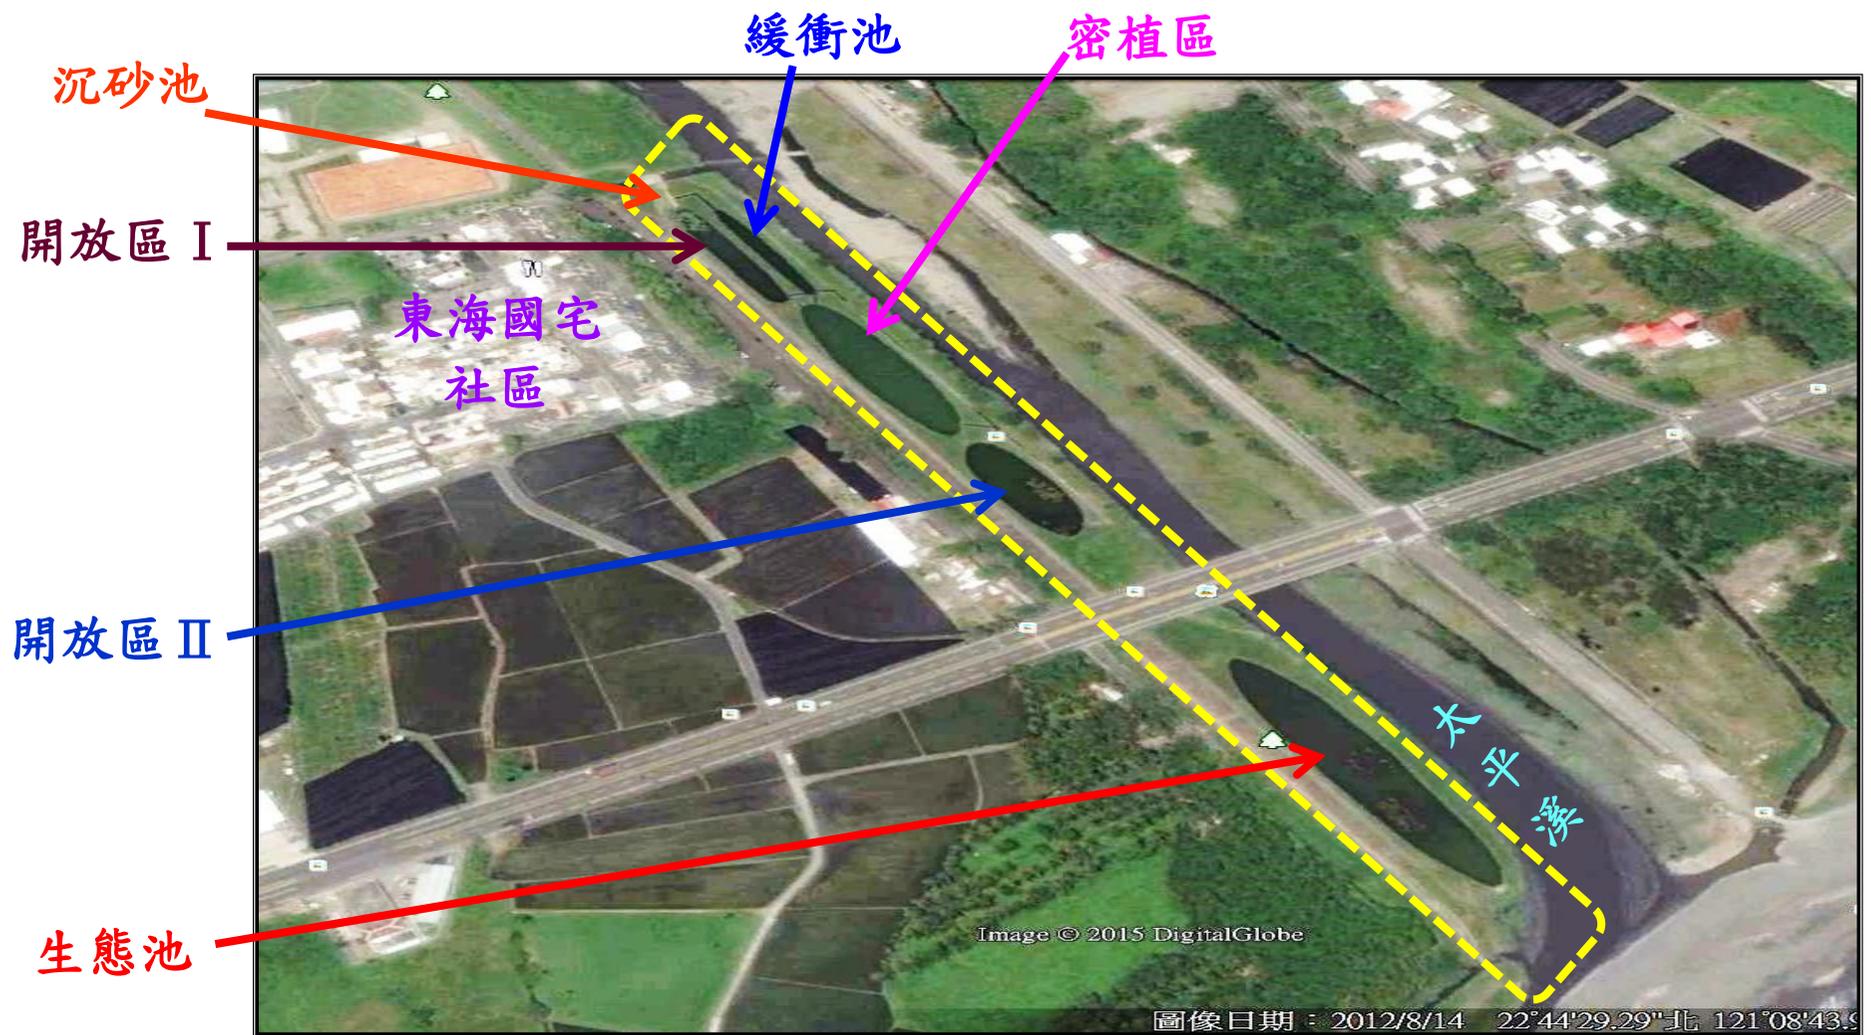
圖1 本場設施分布圖 (資料來源：臺東縣審計室。)

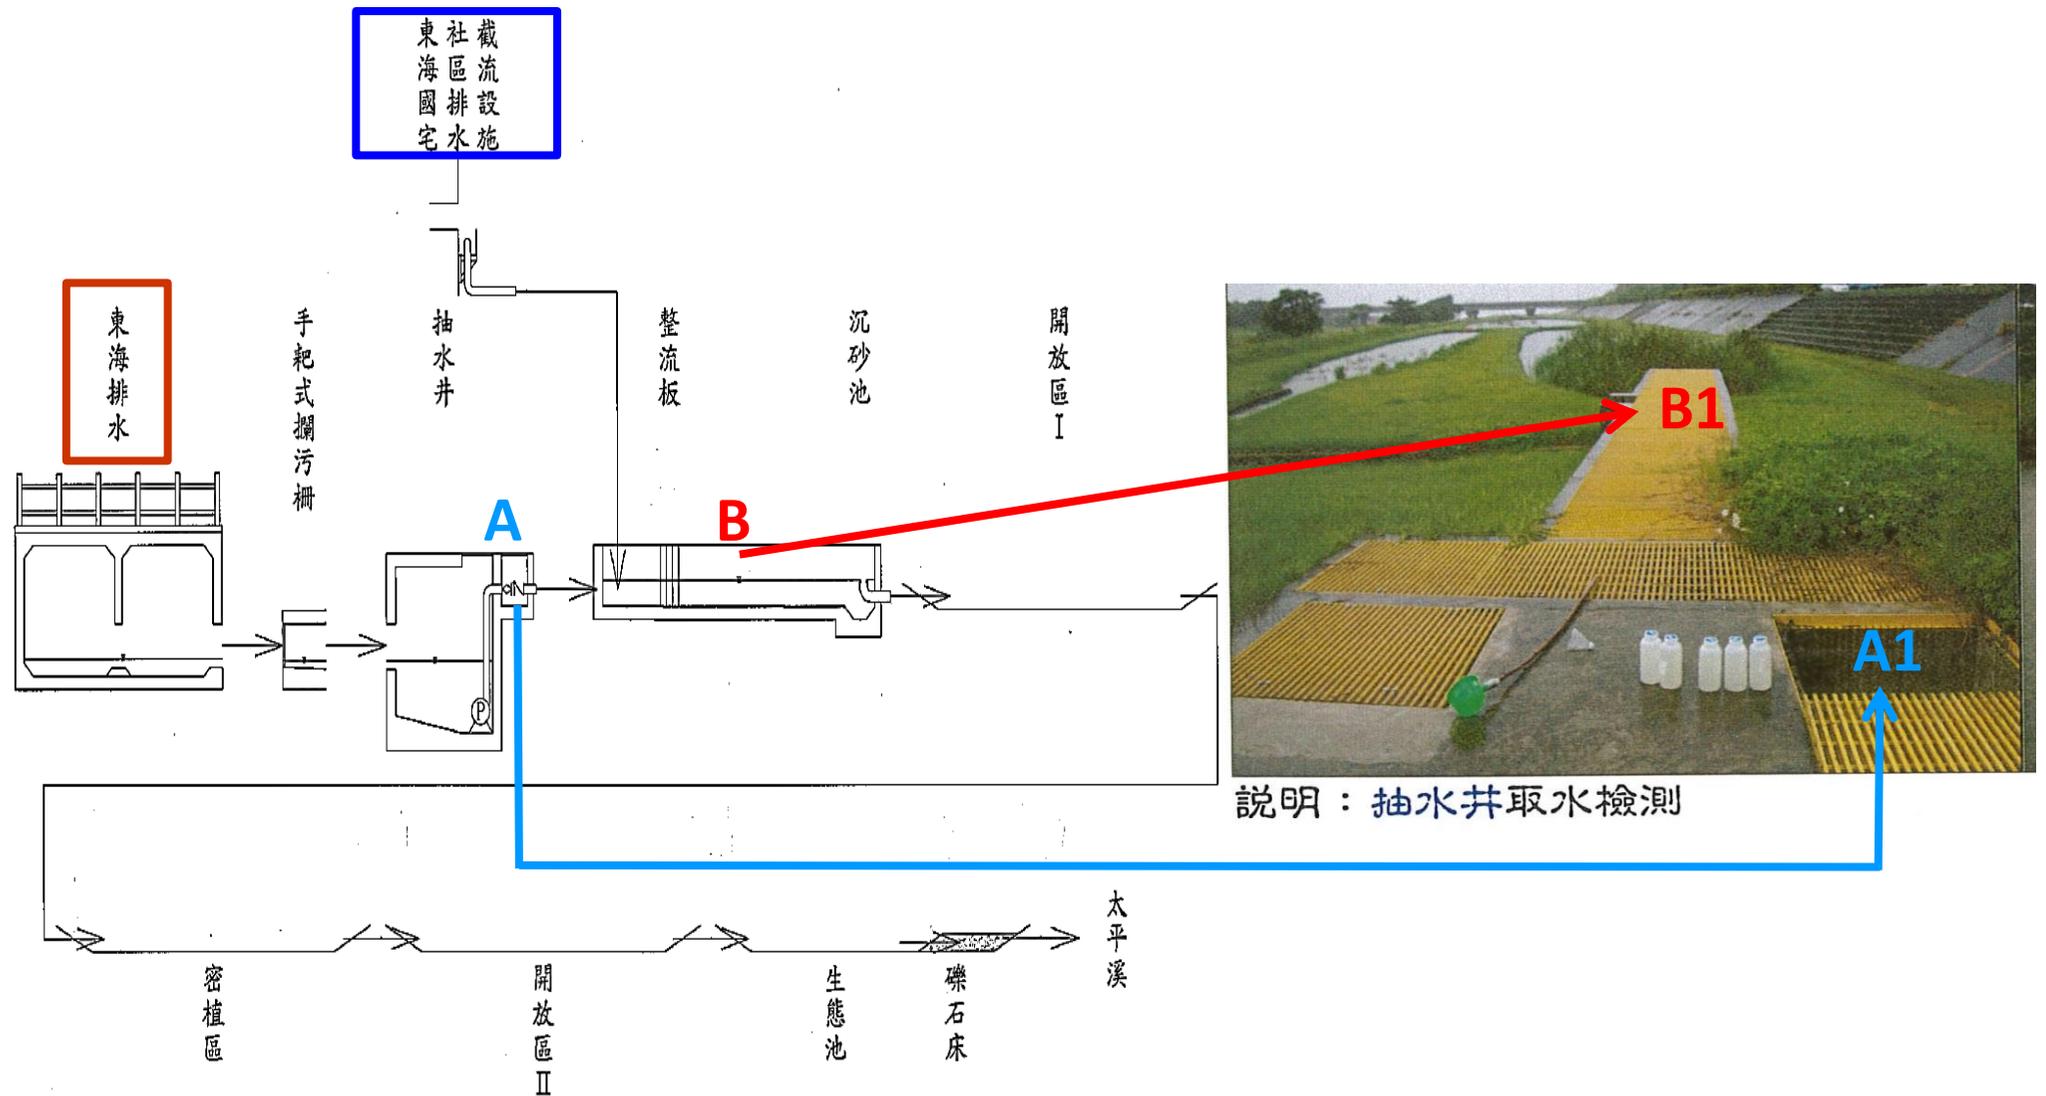
3、縣府於本院詢問後補充書面資料略以，本場於「水質監測及工程效能改善提升工作」期間，進流水之採樣點竟位於東海排水處（如圖 2，A 處），非屬東海國宅社區排水及東海排水兩股水匯流混合後水質（如圖 2，B 處），造成進流水濃度低於放流水濃度，及污水經本場處理後水質更形惡化等情，縣府迨至本院詢問後始探究其原委，疏失甚明。

- (1) 原承商進流水採樣點為 A 處（如圖 2）。然細設計畫之處理效益評估，係以匯流混合後之 B 處（如圖 2）為處理效益計算，爰以抽水井 A 計算處理效益，易造成去除率、削減率呈現負成長之情形。
- (2) A 處：抽水井 A1，東海排水未與東海國宅社區污水匯流混合，即東海排水匯流前生化需氧量（BOD）濃度 17.7mg/L、懸浮固體（SS）濃度 89.0mg/L 及氨氮（NH₃-N）濃度 13.4mg/L。
- (3) B 處：設計進流 B1，東海國宅及東海排水混合後水質，即兩股水匯流後生化需氧量（BOD）濃度 35mg/L、懸浮固體（SS）濃度 120mg/L 及氨氮（NH₃-N）濃度 18mg/L。

圖2 東海國宅污水及東海排水匯流處與代操作期間進流水採樣點示意 (資料來源：臺東縣政府。)

4、據本場工程契約第1條第4款第6目略以，持續本場「水質監測及工程效能改善提升工作」作業階段，若廠商有經機關認定明顯履約瑕疵之情事，經機關通知7日後廠商如不依照規定執行，應按逾期的日數，每日賠償機關損失，按持續「水質監測及工程效能改善提升工作」履約保證金款總價千分之一計算之逾期罰款，但其最高額的逾期罰款金額，不超過履約保證金總價20%為限。鑑於原承商於水質監測及工程效能改善提升工作期間，未於東海國宅社區排水及東海排水兩股水匯流混合處辦理進流水採樣，造成進流水濃度低於放流水濃度，及污水經本場處理後水質更形惡化等異常現象，相關水質監測數據失真且無實益，已如前述，爰該府允應就前揭重大履約瑕疵依照工程契約予以處理。

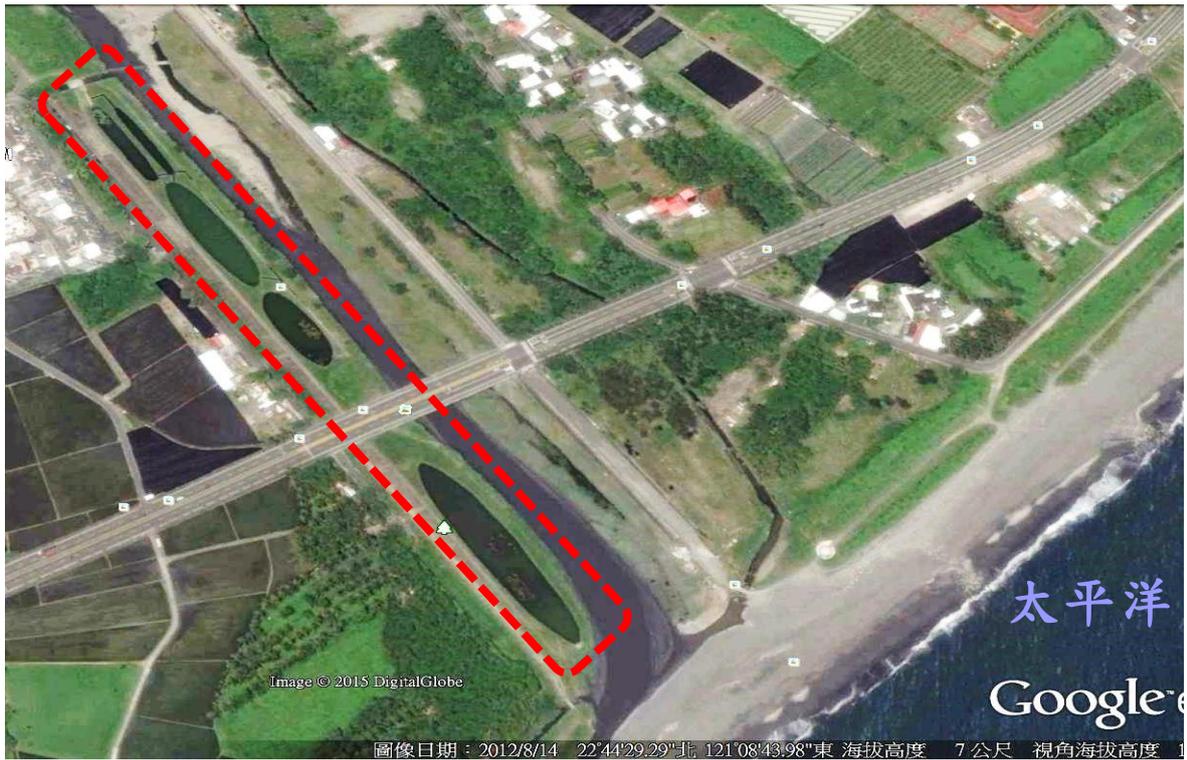
- 1、縣府於 102 年 2 月 28 日接管本場後，未另行訂定本場維護管理相關規範，亦未編列維護管理經費，據稱僅視進水狀況辦理數次進水口清淤，顯未落實執行平日維護維修工作。
- 2、縣府無法提供接管後本場相關維護管理及採樣分析等紀錄資料。
- 3、本場於 101 年 8 月 14 日仍有運轉(如圖 3)，惟 103 年 7 月 13 日已呈現乾涸狀態，未再運轉使用(如圖 4)。
- 4、於 104 年 10 月 1 日，本場末端生態池之抗沖蝕石籠，遭河道沖刷毀損(如圖 5)；本場末端生態池之進水口與放流口位置堆置工程剩餘土石，阻礙處理場進(出)流水(如圖 6)；本場前端東海排水截流設施之進水口處淤積垃圾及泥砂，抽水井底部亦淤積泥砂(厚度達 50 公分)。

圖3 101年8月14日本場正常運轉使用之Google Earth衛星影像圖(資料來源：臺東縣審計室。)

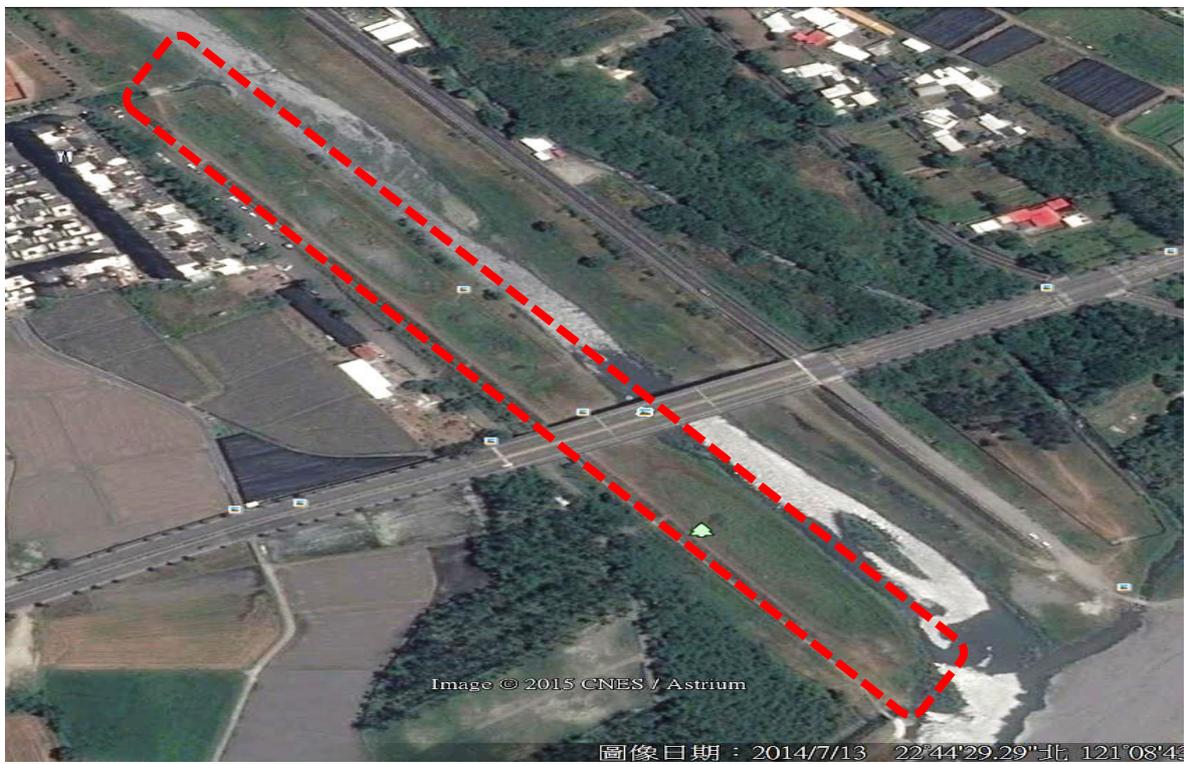
圖4 103年7月13日本場呈現乾涸狀態之Google Earth衛星影像圖(資料來源：臺東縣審計室。)

1、臺東縣審計室運用 Google Earth 衛星歷時影像發現，本場於 101 年 8 月 14 日仍有運轉(同圖 3)，但於 103 年 7 月 13 日已呈現乾涸狀態，未再運轉使用(同圖 4)。

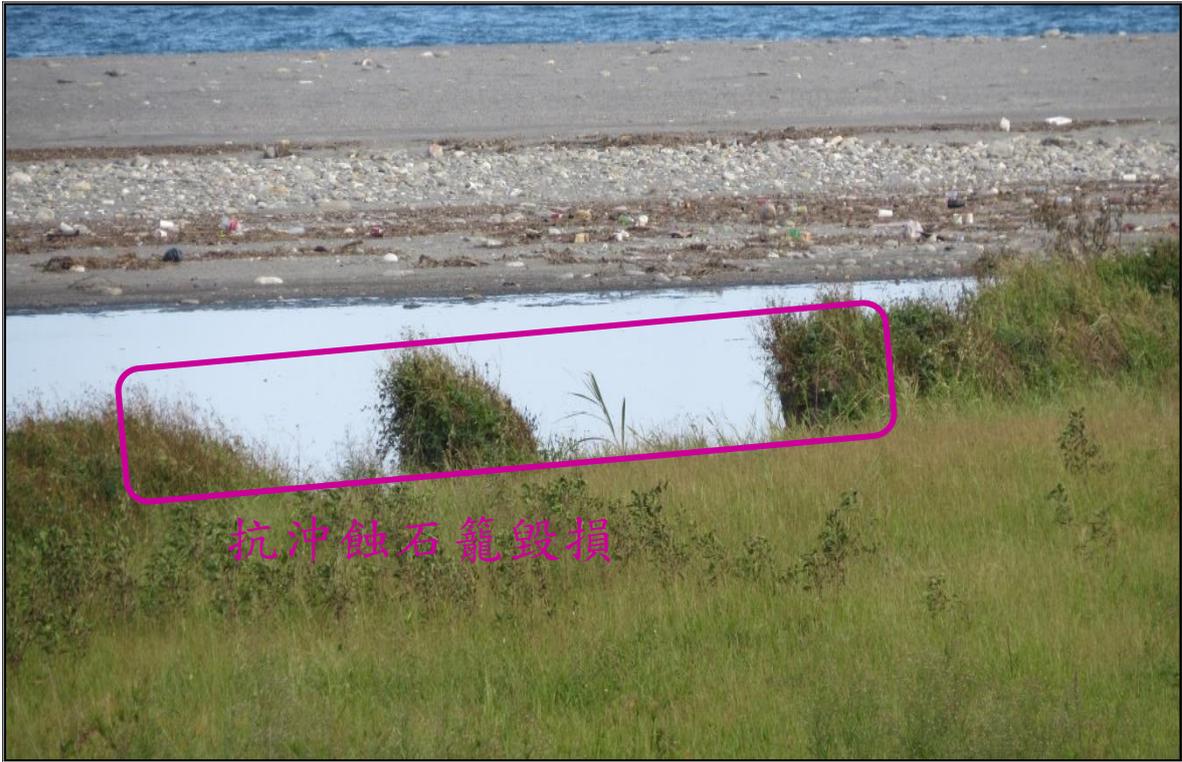
圖5 104年10月1日本場生態池抗沖蝕石籠毀損（資料來源：臺東縣審計室。）

- 4、嗣經臺東縣審計室於 104 年 10 月 1 日現地勘查發現，本場末端生態池之抗沖蝕石籠，遭河道沖刷毀損（同圖 5）；本場末端生態池之進水口與放流口位置堆置工程剩餘土石，阻礙處理場進（出）

- 4、於 106 年因颱風侵襲，致生態池損壞，另編列 150 萬元修復。於 106 年及 107 年各編列 30 萬元至 50 萬元維護管理中。
- 5、於 107 年 4 月 11 日決標「107 年東海自然生態處理場委託維護服務」，至 107 年 7 月 26 日止，已辦理 15 次濕地經常性維護作業。
- 6、縣府已於 106 年 5 年 19 日修復生態池(如圖 9)，且於 106 年 12 月辦理補植水生植物，目前生長狀況良好(如圖 10)，並表示爾後將視情水生植物生長狀況進行補植或移植。

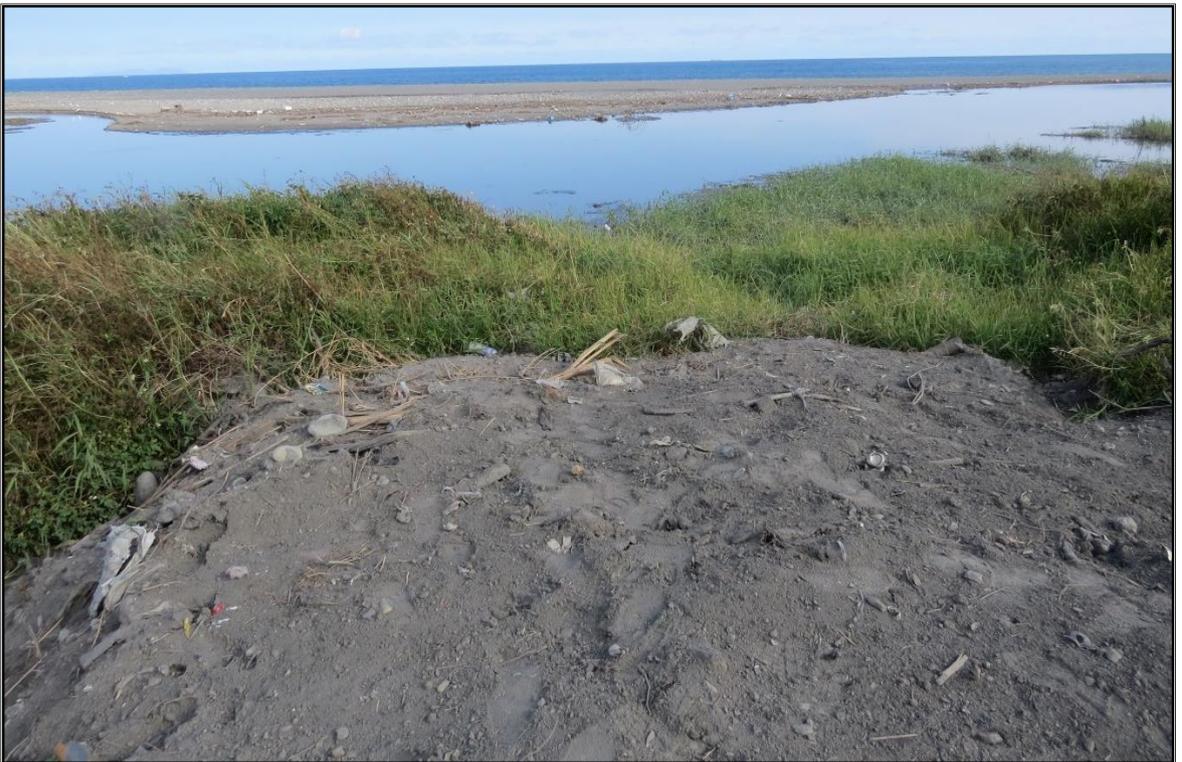
圖6 104年10月1日本場生態池放流口堆積土石（資料來源：臺東縣審計室。）

流水(同圖 6);本場前端東海排水截流設施之進水口處淤積垃圾及泥砂,抽水井底部亦淤積泥砂(厚度達 50 公分),場區雜草叢生、一片荒蕪,本場已無法發揮水質淨化功能。

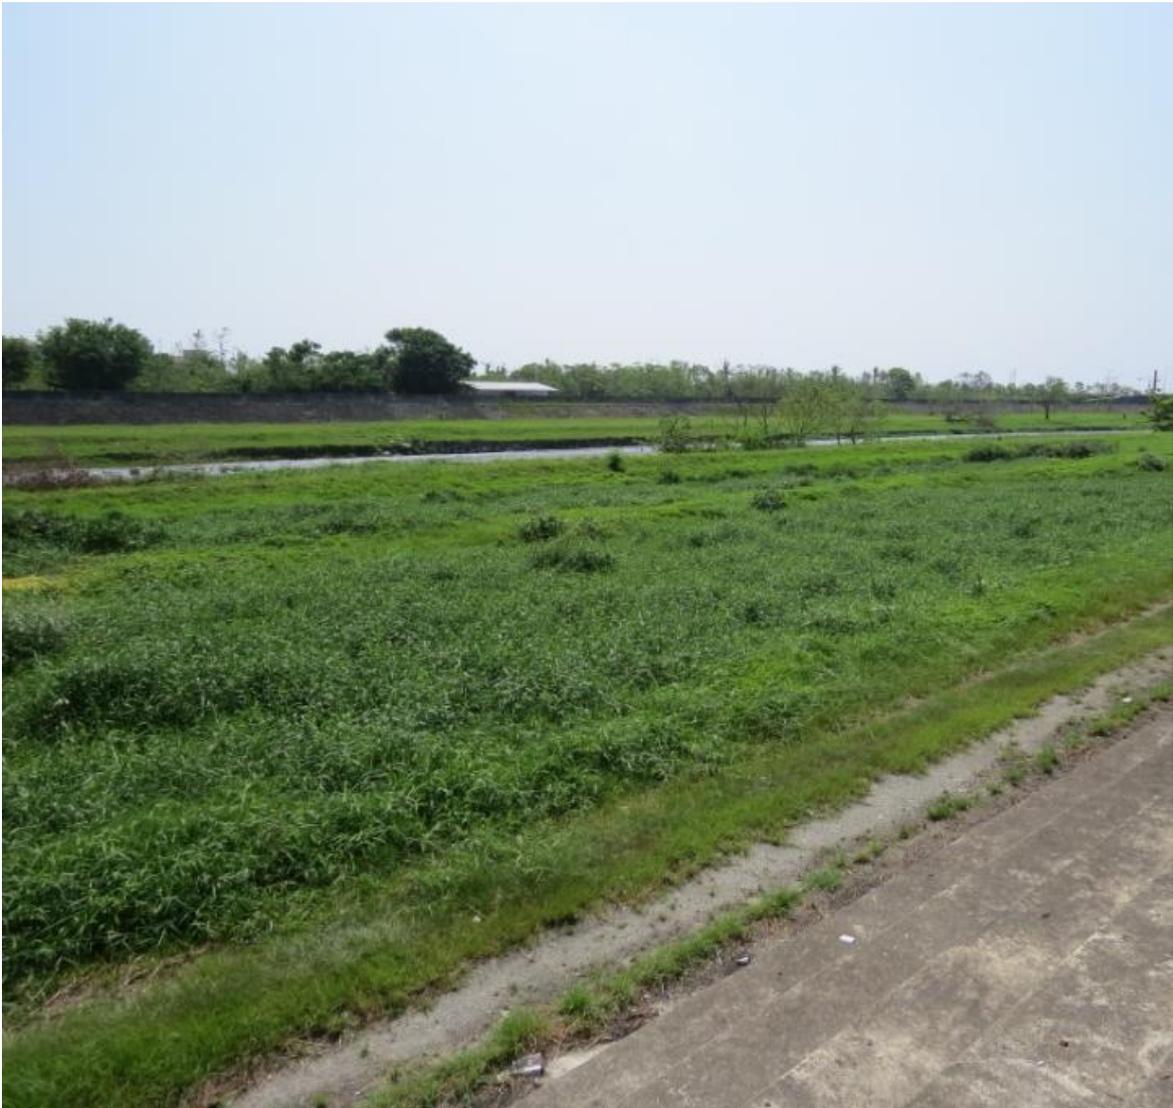
5、嗣於 105 年 7 月 29 日，縣府雖已截流東海國宅社區排水之污水進入本場，惟僅**密植區**有水外，其餘**開放區 I、II**及**生態池**仍為乾涸，且原水域水生植物枯死後未重新植栽，場區仍雜草叢生(如圖 7)，又東海排水之進水口仍為污泥堵塞(如圖 8)，主要污水量無法進入本場，其作為無法達成水質淨化排放之效益。

圖7 105 年 7 月 29 日本場**密植區**雜草叢生(資料來源：臺東縣審計室。)

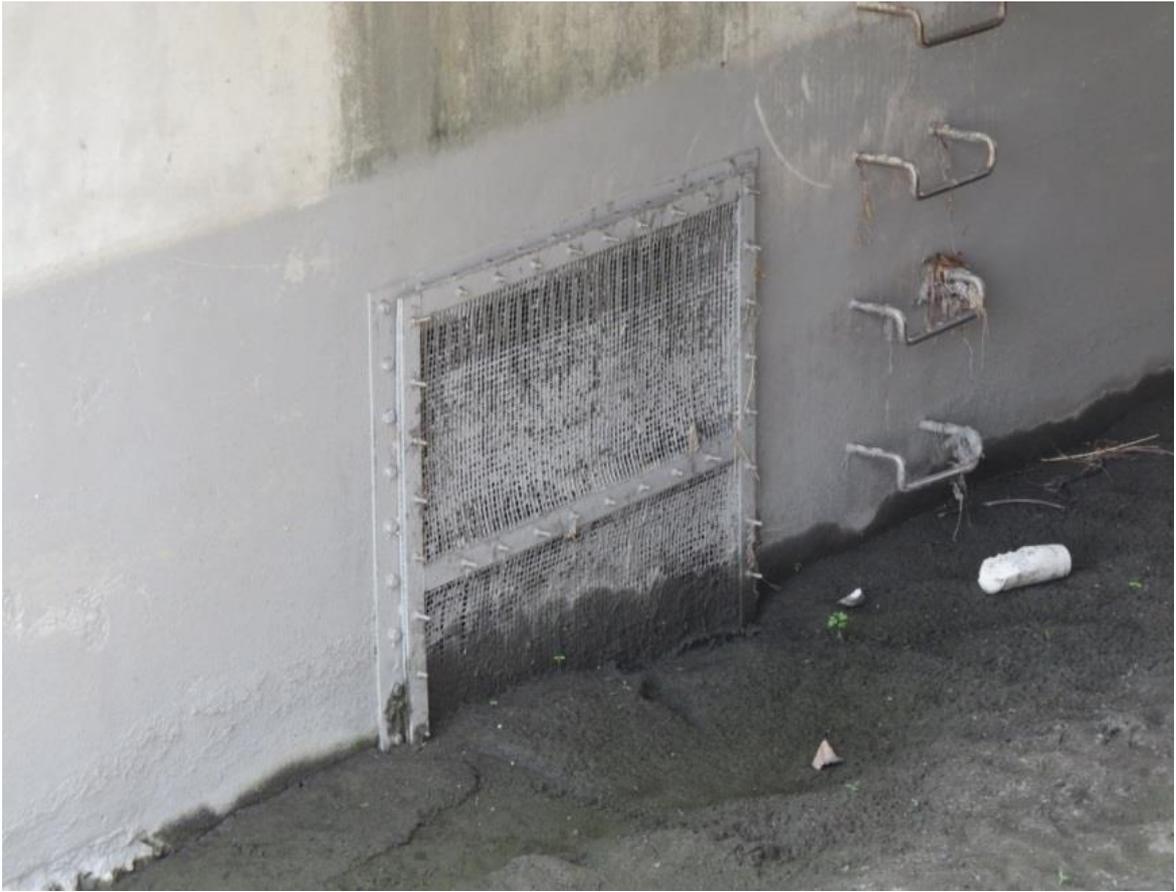
圖8 本場 105 年 7 月 29 日東海排水截流進水口遭污泥堵塞（資料來源：臺東縣審計室。）

- 1、縣府自承，本場自接管後至進行改善前，無執行水質採樣分析。
- 2、本場先前無維護管理，致場區乾涸、泥砂淤積、水生植物枯死等問題，無法發揮淨化水質之成效，縣府於 104 年 11 月編列預算 300 萬元，修復排水渠道坡面破損，清除雜木（草）。
- 3、自 105 年 1 月辦理改善工程，由原設計機械式抽水已改為重力式水流，致本場乾涸狀況獲得改

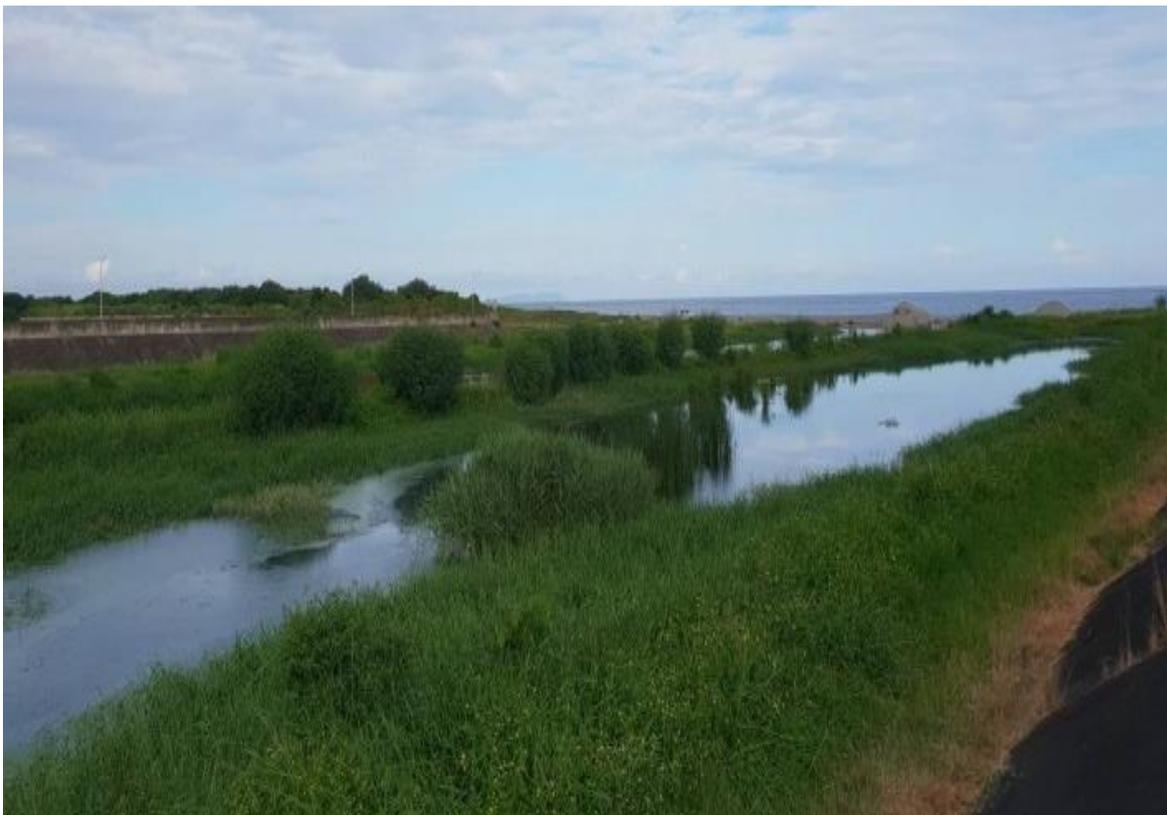
圖9 本場 107 年 8 月生態池修復狀況 (資料來源：臺東縣政府。)

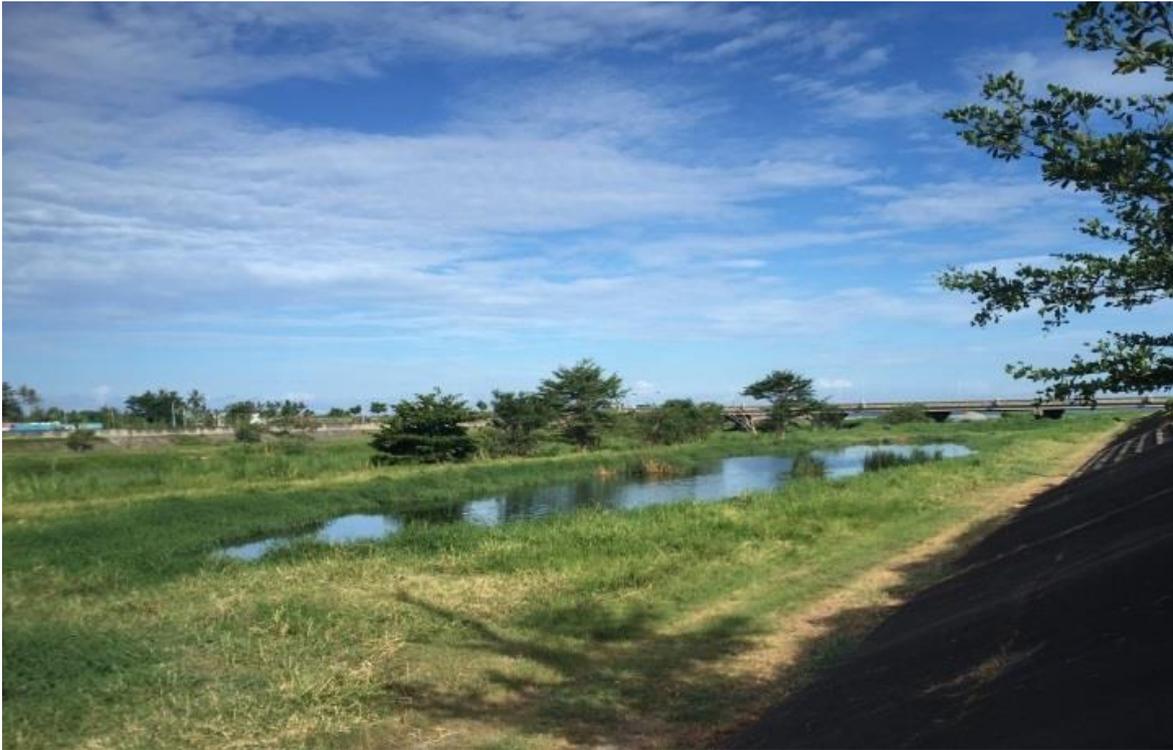
圖10 本場 107 年 8 月密植區水生植物生長狀況(資料來源：臺東縣政府。)

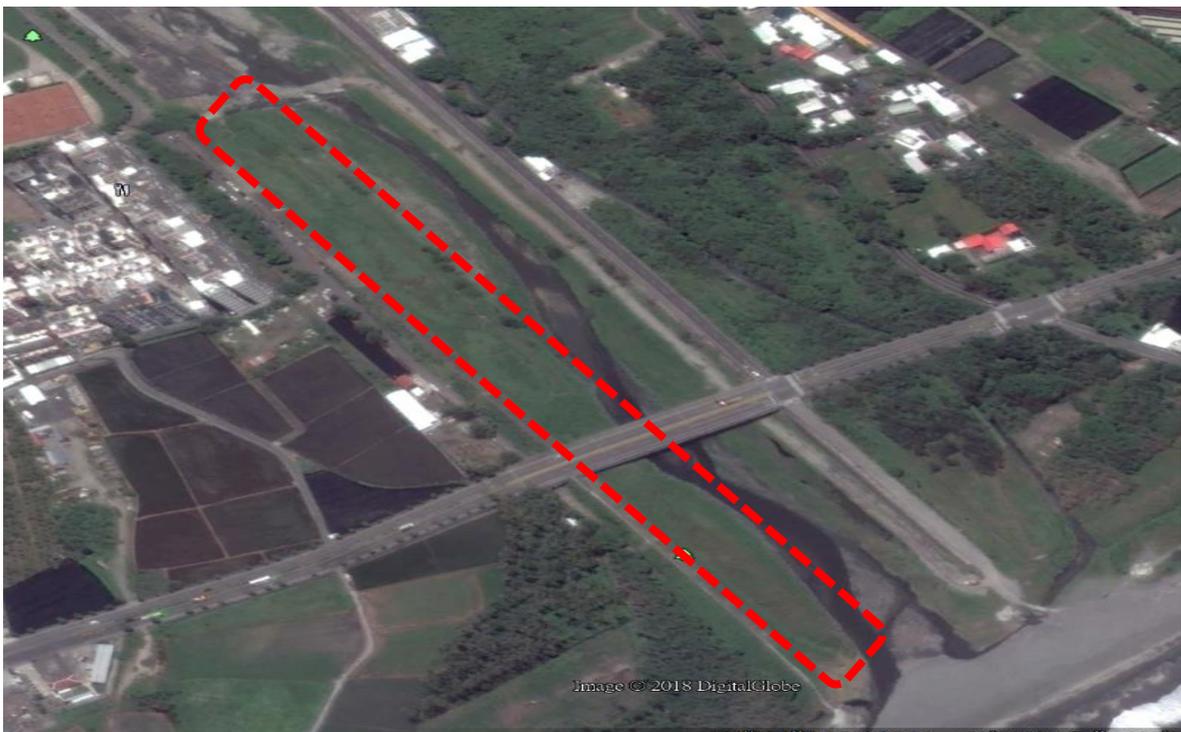
- 2、據縣府 103 年 5 月 16 日 1999 話務中心電話陳情呈核單所示，民眾反映「本場有幾個過濾髒水的池塘，已經 4 個月都沒有水，民眾每日都會在附近運動，剛開始環境清幽美麗，現好像墳墓一般，請相關單位儘快前往處理」等語。
- 3、縣府於 104 年 5 月 20 日函復環保署，有關考核委員 102 年 7 月 25 日督導本場之查核意見業已完成改善，並檢附原承商前於 102 年 8 月 1 日查復縣府缺失改善前、中、後照片相關佐證資料為憑，卻未覈實向該署說明本場早已無法正運作而閒置（如圖 11），相關行政作為殊值可議。

圖11 104 年 8 月 11 日本場已無運作之 Google Earth 衛星影像圖（資料來源：監察院。）
