調 查 報 告

壹、案 由：據訴，為坐落臺中市東區東勢子段108-19地號土地，於民國102年間遭訴占用他人土地，經臺灣臺中地方法院判決渠母應將建物拆除返還土地，惟臺中市中山地政事務所涉於第一次土地鑑界時，未說明有土地重疊情事；另臺灣臺中地方法院民事執行處司法事務官執行筆錄內容，似違反鑑界習慣，致誤導渠於其後拆屋衍生拆屋不足之落差，均損及使用人權益等情案。

臺中市中山地政事務所

參考圖說 1

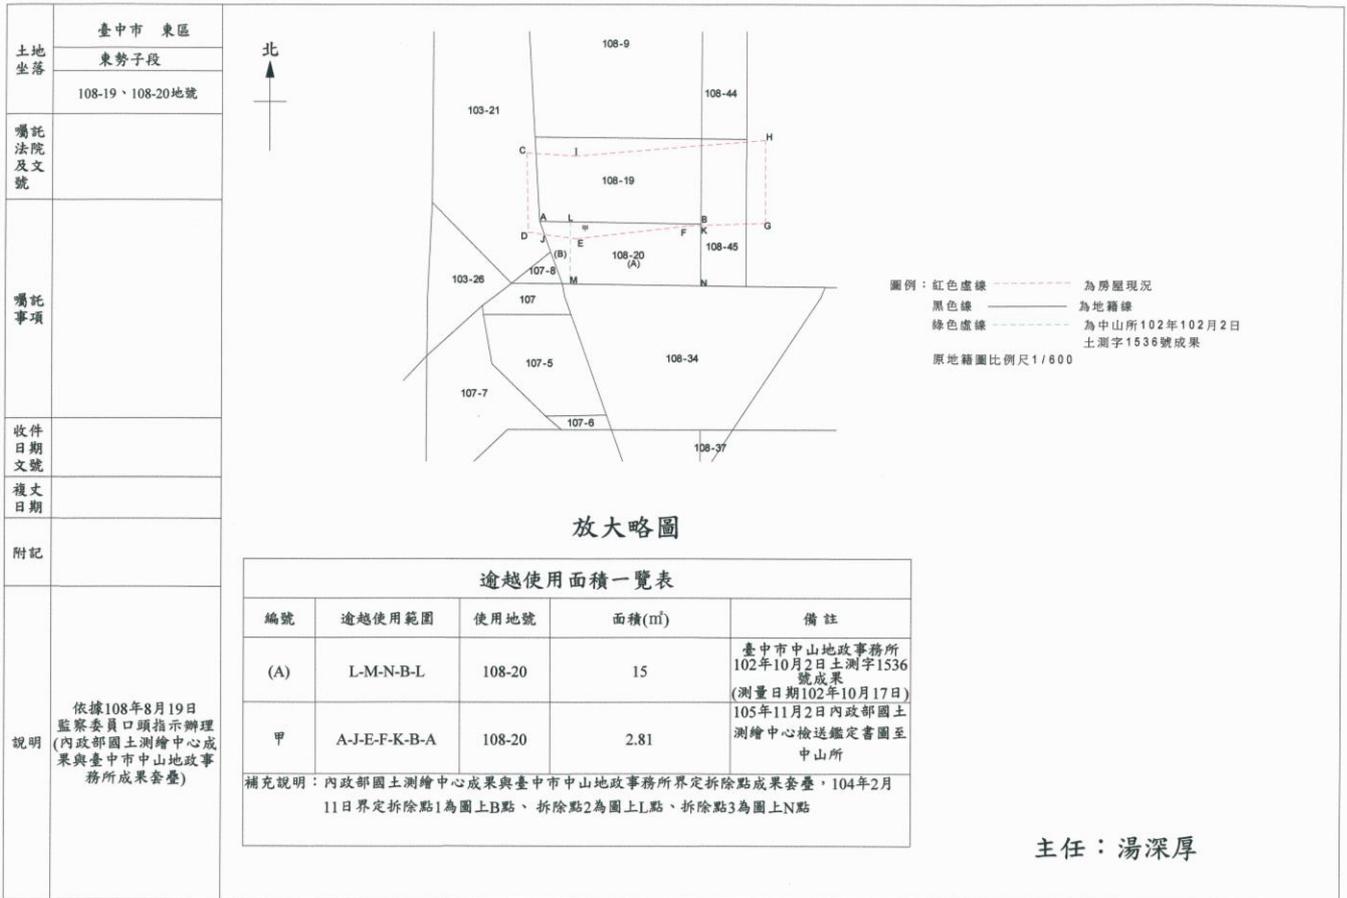
- 〈1〉圖示⊙小圓圈係圖根點位置。
- 〈2〉圖示一黑色實線係地籍圖經界線，其中A—B連接實線係東勢子段108-19地號與系爭地號土地間之地籍圖經界線。
- 〈3〉圖示C—D—J—E—F—K—G—H—I—C紅色連接虛線，係系爭建物頂樓屋簷滴水外緣位置；其中J、K點分別為D—E、F—G連接虛線與地籍圖經界線之交點。
- 〈4〉圖示甲（A—J—E—F—K—B—A連接線所圍黃色區域），係系爭建物逾越使用系爭地號土地範圍，其面積為2.81平方公尺。

（2）檢視中山地所提供該所（102年10月間）與國土測繪中心（105年11月間）依臺中地院囑託測量系爭建物占用情形之成果套疊參考圖說（如附件十六），其中界定拆除1點應為圖上之B點，拆除2點應為圖上之L點，惟拆除後現況1點為圖上K點，2點為圖上之E點。要言之，拆除之1點誤差為B-K、2點誤差為L-E，而造成此一誤差之原因，有可能係陳訴人未確實依104年2月11日界定之1、2、3點進行拆除，或雖確實依拆除點拆除，然因當時界定之點位有所偏差所致。陳訴人確係依照當日界定之拆除點進行拆除，以如上述，1點、2點拆除前、後之誤差，即有可能為中山地所（測量人員）當日界定拆除點之位置偏移所致。

4、檢視中山地所（102年10月間）與國土測繪中心（105年11月間）依臺中地院囑託測量系爭建物占用情形之成果套疊參考圖說，其中界定拆除1點應為圖上之B點，拆除2點應為圖上之L點，惟拆除後現況1點為圖上K點，2點為圖上之E點，造成此一誤差之原因，有可能係陳訴人未確實依104年2月11日界定之1、2、3點進行拆除，或雖確實依拆除點拆除，然因當時界定之點位有所偏差所致。陳訴人確係依照當日界定之拆除點進行拆除，已如上述，1點、2點拆除前、後之誤差，即有可能為中山地所（測量人員）當日界定拆除點之位置偏移所致。
