## 調 查 報 告

壹、案由：據訴，其前向雲林縣政府陳情，坐落該縣古坑鄉荷苞村8號房屋旁之法定空地，遭違法搭建化糞池及興建2層樓建物，民眾於違建之初即予檢舉，惟該府疑未即時依法妥適處理，肇致前開違建興建完成，嗣該府108年2月間進行拆除違建作業，僅拆除2樓部分頂版及鋁門，該違建物迄今仍可堪使用，該府涉有違失等情。按本案違建查處過程，是否符合建築法等相關法令規定？該違建物是否適用即報即拆規定？是否坐落於法定空地之上？民眾指陳縣府涉放任本案違建興建完成，其實情為何？有無人員涉及怠惰失職，致施政缺乏效率情事？以上疑義，均有調查釐清之必要案。

## 附錄A、系爭違建相關照片

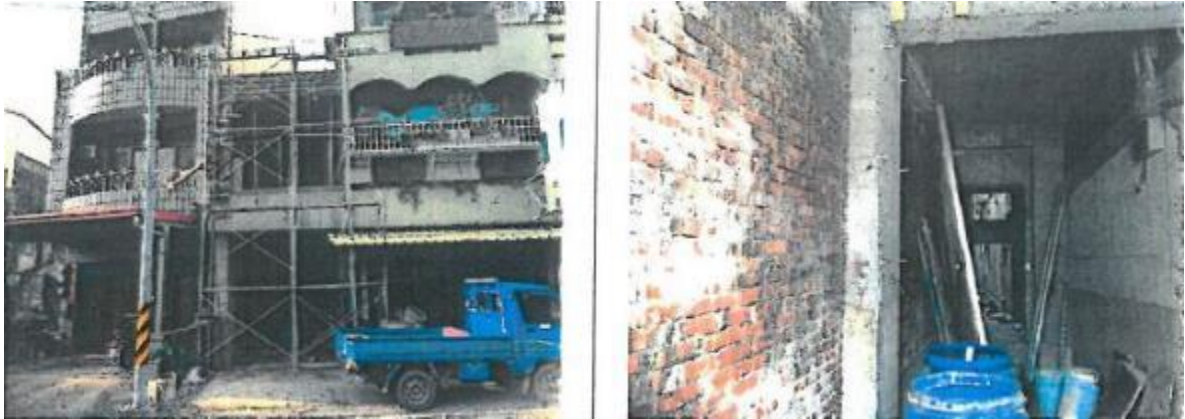
古坑鄉公所105年6月30日違建查報通知單，違章查報現況照片  
違建面積： $(1.4+2.9)*10/2=21.5\text{m}^2$ ，施工完成程度40%。

(二)經查，縣府於系爭違建興建之初即予查報並勒令停工，依古坑鄉公所105年6月30日違章建築查報通知單(下稱查報單)及違章建築勒令停工通知單(下稱勒令停工單)所載之施工完成程度為40%，且違章查報現況照片尚可見施工鷹架，縣府並於同年7月19日函請違建人依規定補辦建造執照。同年7月間，縣府再因民眾檢舉，二度查報系爭違建並勒令停工，依古坑鄉公所105年7月22日查報單及勒令停工單所載之施工完成程度已為50%，且違章查報現況照片可見該違建之二樓頂版已完成灌漿、鷹架已拆除

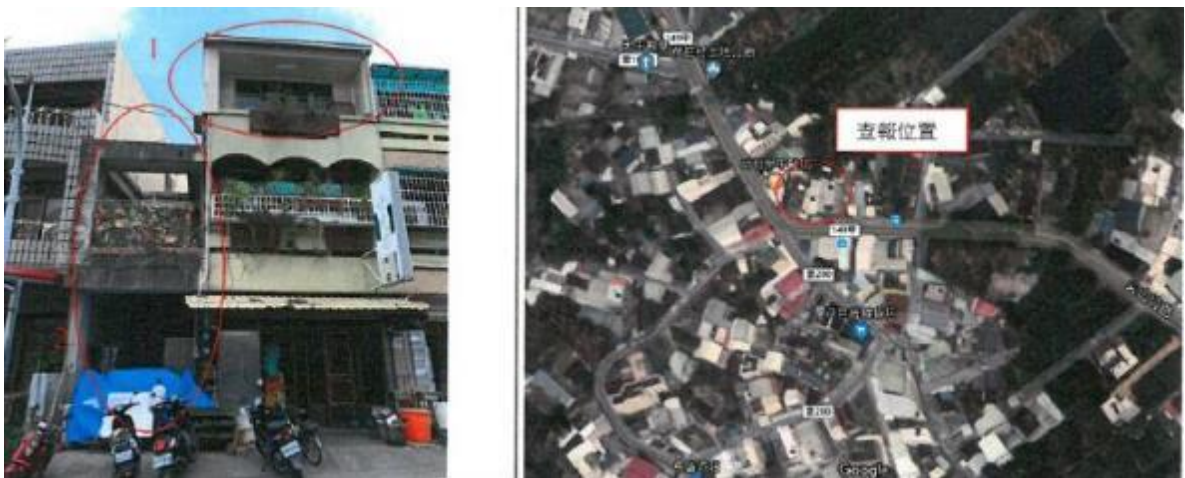
古坑鄉公所108年11月4日違建查報通知單。1. 頂樓增建、2. 空地增建。  
施工完成程度100%。

(二)經查，縣府於108年2月19日執行系爭違建拆除作業，因陳訴人對於該拆除作業存有疑義並一再陳情，經縣府函復略以：系爭違建「於2樓增建廁所(含盥洗室)，經依據建築法有關規定予以遏止並已停止施工，也沒有進行配管及安裝設備，惟該廁所空間位於2樓隱蔽處，恐違規人有再興建廁所，進行配管及設備安裝之行為，故於108年2月19日將2樓部分頂版及門窗拆除，使廁所空間不堪使用，及難有私自再進行管線設備之安裝行為」、「本案業已辦理拆除作為，使該建物及廁所空間不堪使用，尚符最初恐增建違建作為廁所使用影響環境之疑慮，考量縣府拆除作業能量，不再辦理違建2樓後方門窗屋頂及牆壁等之拆除作業」等語。陳訴人嗣於同年10月間再次檢舉系爭違建及該建築物3樓違建，古坑鄉公所乃於同年11月4日函送查報單，違建情形為頂樓增建及空地增建，施工完成程度則為100%。

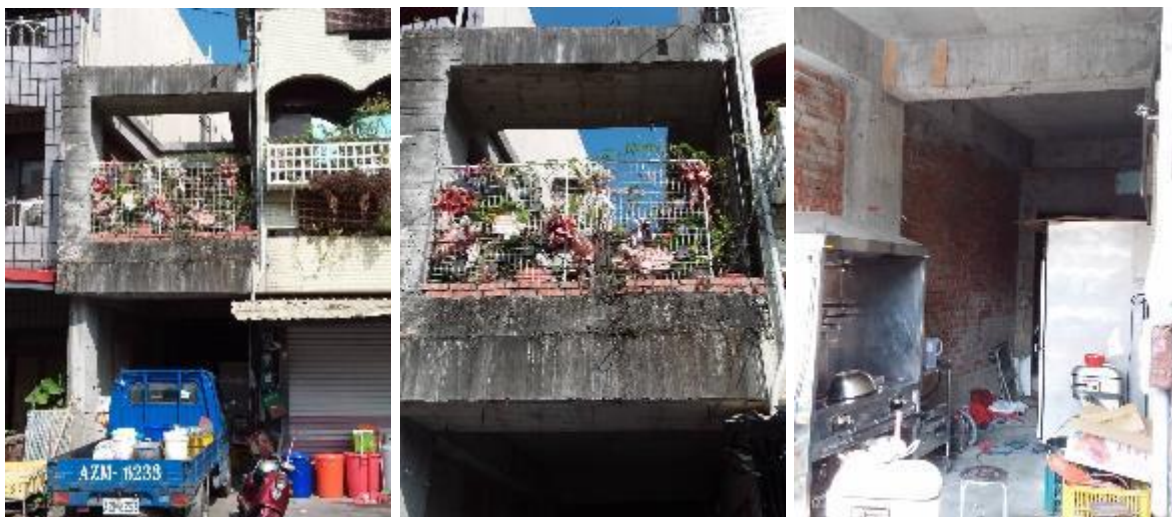
(縣府提供) 108年12月2日系爭違建現況

$/2=21.5\text{m}^2$ ，係面寬1.4公尺、後寬2.9公尺、深10公尺之2層建築物。另由縣府提供之系爭違建現況照片可見，該違建拆除作業係將2樓臨道路側部分之頂版切除呈方形空洞及鋁窗拆除；然由陳訴人提供之照片可見，系爭違建2樓頂版遭切除部分約占整棟違建約僅1/3，另有約2/3部分之密閉空間，其屋頂上明顯可見污水管之通氣管，但無法確知室內是否設置廁所設施。縣府雖一再說明系爭違建已拆除達不堪使用程度，沒有進行配管及安裝設備，卻無該違建拆除後之內部照片可參，亦無相關作業準則規定說明違建拆除如何「達不堪使用程度」，致難令陳訴人信服，而仍一再陳情檢舉。

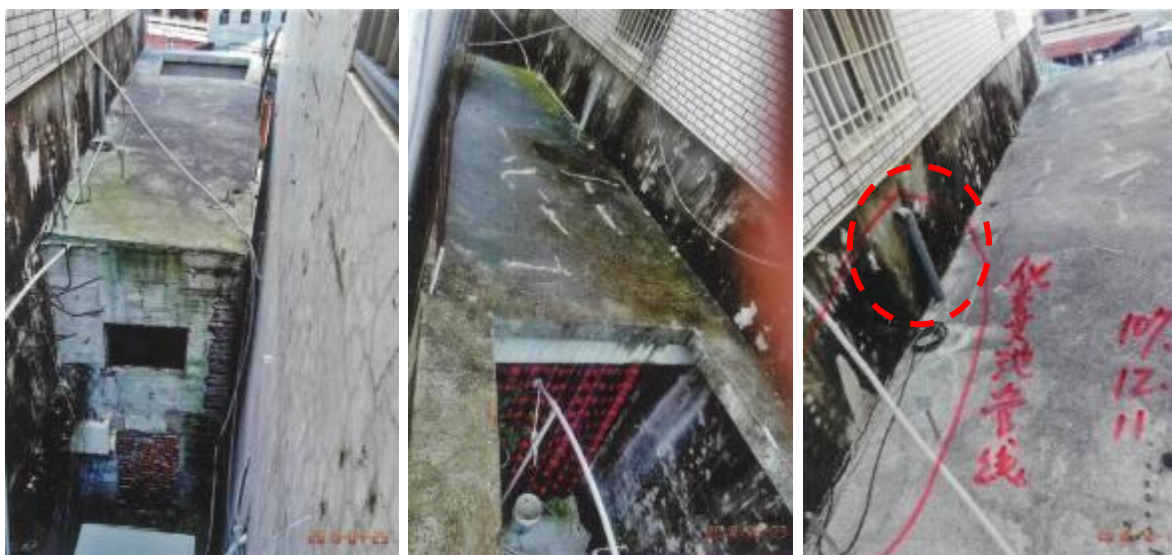
(陳訴人提供)

1. 108年4月25日拍攝，系爭違建2樓後面。
2. 108年5月23日拍攝，系爭違建2樓前面。
3. 107年12月11日拍攝，系爭違建2樓屋頂管線。

紅色虛線圈出部分應係污水管之通氣管（即陳訴人指陳之化糞池管線）。

(四)綜上，縣府於108年2月19日拆除系爭違建2樓部分頂版及門窗後，雖外觀看似已不堪使用，惟實際上卻留存約2/3密閉空間，其屋頂上仍可見污水管之通氣管，顯見縣府及古坑鄉公所對於該違建2樓隱蔽處，不僅未依建築法相關規定，派員攜帶證明文件入內勘查，且於執行拆除時，亦未一併拆除敷設於違建之設備物，縣府更欠缺違建拆除達不堪使用程度之相關作業準則，致生爭議，核有疏失。
