# 調 查 報 告

參、案由：火力發電近年屢創新高，在2016年占發電量約82%，台中電廠又是臺灣發電量最大的發電廠。但近來發電機組事故頻傳，究相關機關、人員是否涉有違失？又如何因應105年1月臺中市政府公布「臺中市公私場所管制生煤及禁用石油焦自治條例」關於生效起4年內，須減少生煤使用量40%等相關規定？均有深入了解之必要案。

一、中火1號機空污改善工程脫硫設備火災事故經過及檢討情形：

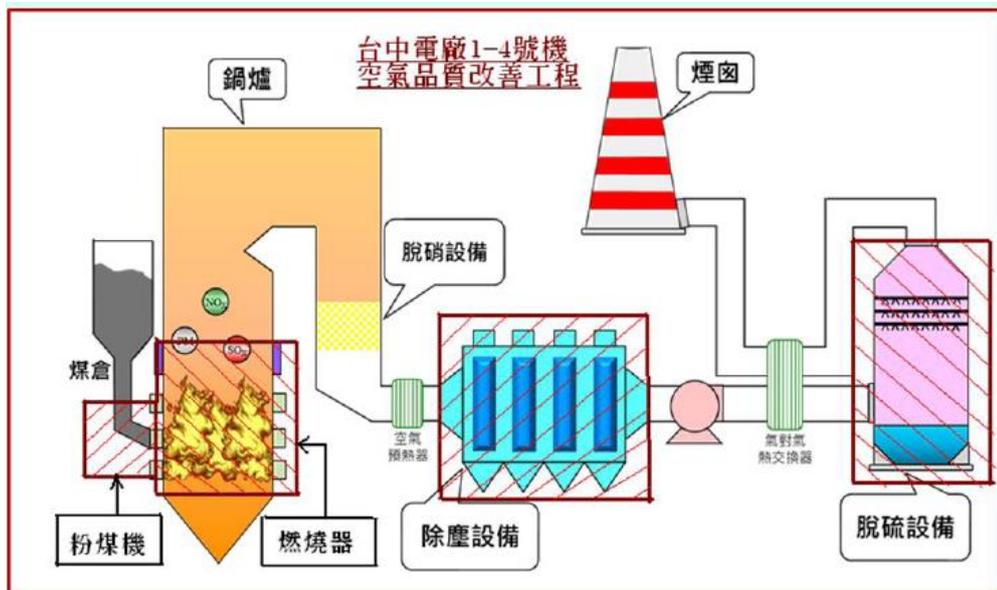
圖1 台中電廠1-4號機空氣改善工程圖

1、「中火第1至4號機空污改善計畫」(如圖1)中，1號機空污改善工程於106年9月1日起停機進行作業，該工程由隸屬台電公司核能火力發電工程處中部施工處承攬商三菱商事股份有限公司之協力廠商中鼎公司之分包商鉅錕實業股份有限公司(下稱鉅錕公司)施作，中火於每日進度協調會議(同年月13日)中告知脫硫設備內有易燃物品，不慎會引起火災。同年月21日承攬商鉅錕公司向中火申請「動用火種工作許可證」，並於排煙脫硫設備進行吸收槽切割作業(圖2)。

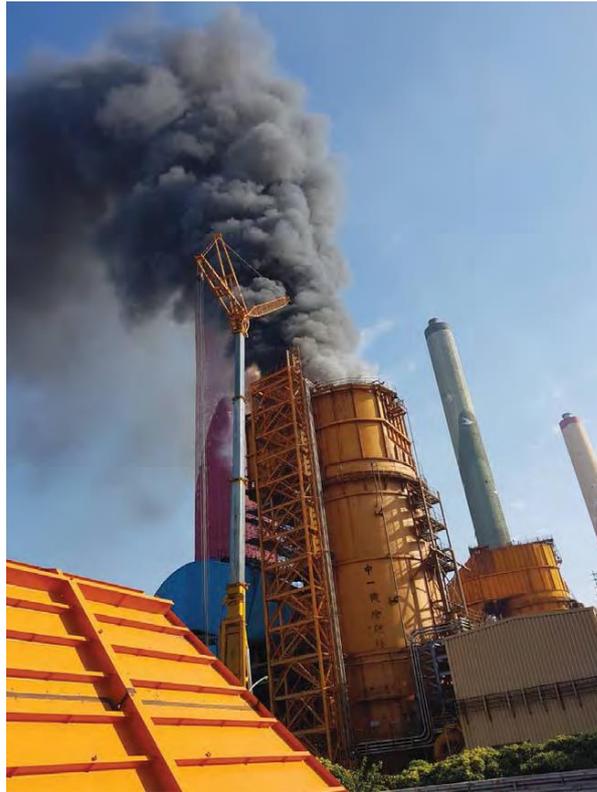
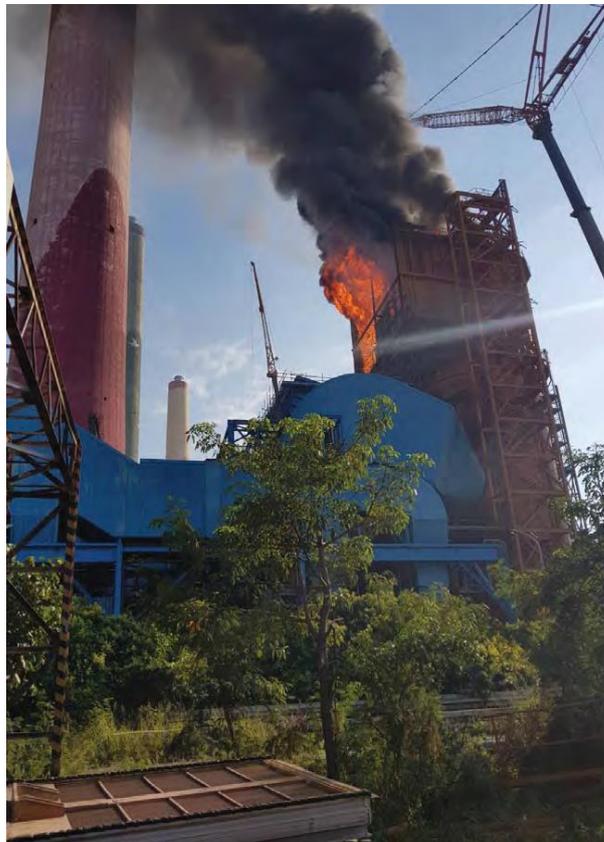
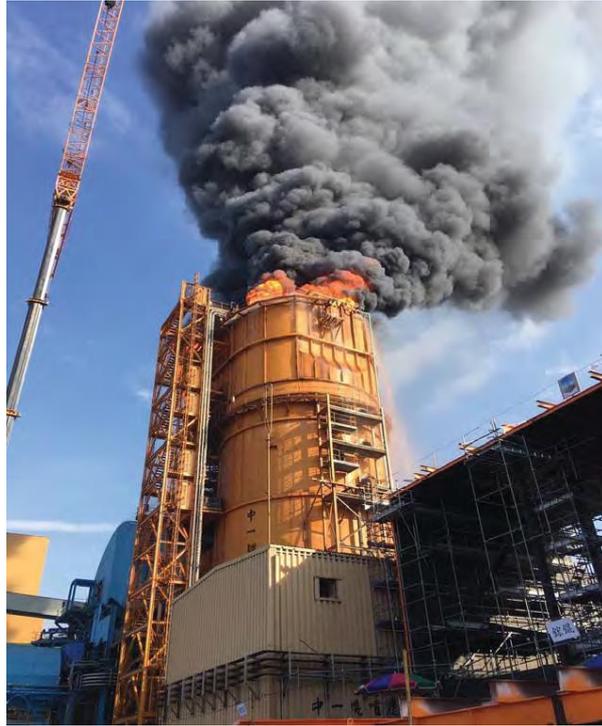
- 2、承攬商分別於當日上午8時40分及下午13時進場施工，下午進行排煙脫硫設備之除霧器上層拆除鋼板切割作業，火苗不慎掉入塔內(約10米高)除霧器引燃聚丙烯(PP)板造成燃燒，於15時52分承攬商監火人發現火勢，隨即通知現場作業人員先以滅火器實施緊急滅火，由於火勢過大無法撲滅，立即引導全數作業人員撤離並通報消防單位，臺中港務消防隊並於16時5分抵達現場進行滅火(如圖3、4、5、6)。

圖3 火災發生情形

- 1、氧乙炔切割作業正位於設備頂部，下方為密集排列的除霧器高牆(高12公尺，寬16公尺)，承包商認為要使用一般尺寸大小的防火毯鋪設不易，只使用上方人工灑水方式和監火人員準備滅火器在場監視，以為火花僅會碰到下方橡膠，以水澆濕，不易燃燒，未評估熔渣會飛落至下方垂直面的除霧器PP版夾縫中，致造成火災。
- 2、直接原因：火花未接住和灑水效果不佳，使火花熔渣不慎掉入塔內(約12米高)除霧器，悶燒引燃聚丙烯(PP)板，造成火災。
- 3、間接原因：聚丙烯(PP)板易燃物未先行清除(估需增加工期7~10天)。
- 4、基本原因：安全評估有疏失/施工安全作業程序有瑕疵/防火毯鋪設範圍不夠或未考慮增加大尺寸浪板在防火毯下方/灑水來源、方式、位置、數量都不夠妥適/人員對於危害辨識教育訓練不足。

- 1、現場動火作業，需落實防火措施，電焊及乙炔切割作業要確實鋪設防火毯。
- 2、監火人員要專職，不得兼任其他工作，作業前應做好緊急應變演練，針對救災水源位置、人員疏散路線、通報系統(第一時間應先通報119)等都應熟悉。
- 3、應重新辦理2號機後機組之吸收塔拆切作業之安全評估，研訂新施工程序，針對易燃物(除霧器PP板)，應先行移除。並可規劃利用現有ME水洗管路，於吸收塔頂預留消防備援水源，俾供施工及緊急時使用。
- 4、加強動火作業人員及監火人員之安全教育訓練。

- 1、加強火場後續施工安全作為
  - (1) 先行移除火災過後脫硫塔頂部燒毀的結構。
  - (2) 請結構技師針對脫硫塔主體結構進行全面檢查。
  - (3) 針對吊車車體結構及鋼索進行更新檢查
    - 〈1〉經檢查後發現鈎頭有燒痕，為確保安全，將鈎頭部分進行更換。
    - 〈2〉鋼索燒損長度約3米長，切除14.3米。
  - (4) 拆除大火後下方施工架台，拆除後的架料噴漆標示移出廠區，並要求廠商重新搭設新施工架台。
- 2、要求承商變更施工方式
  - (1) 先行移除可燃物(除霧器PP板)。
  - (2) 可燃物若無法移除時，則變更切割步驟，先切割動火點下方無可燃物的施工區域。
  - (3) 加強防止動火作業時所產生之火花墜落情

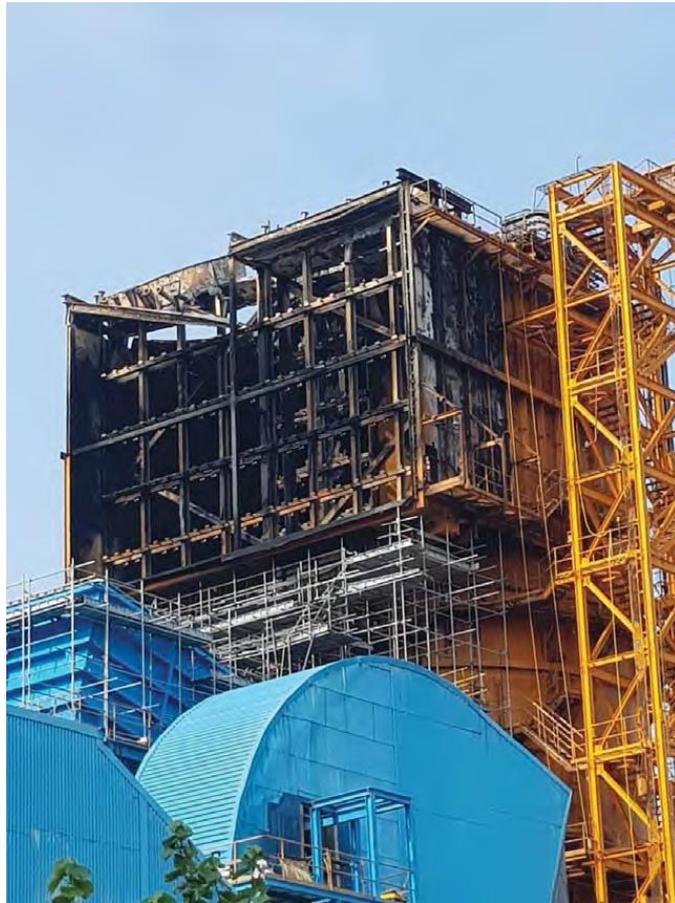
圖6 火災後現場

- 3、中火排煙脫硫組脫硫設備課課長接獲通知，見其火勢逐漸擴大情況下，前往脫硫設備旁自行評估風險後啟動預備之除霧水洗閥噴水降溫及滅火，配合消防隊滅火，使火勢於16時40分獲得控制，18時35分經消防人員確認完成滅火，承攬商清查現場人員結果均平安撤離，不影響發電。為了防止火苗復燃，台電公司及中鼎公司派員進行夜間留守，監視事故現場是否有餘火復燃狀況，直至隔日上午8點，確認脫硫塔內部無餘火復燃之虞。
- 4、初步預估損失金額約新臺幣(下同)9萬元，影響該區域施工工期約5天。

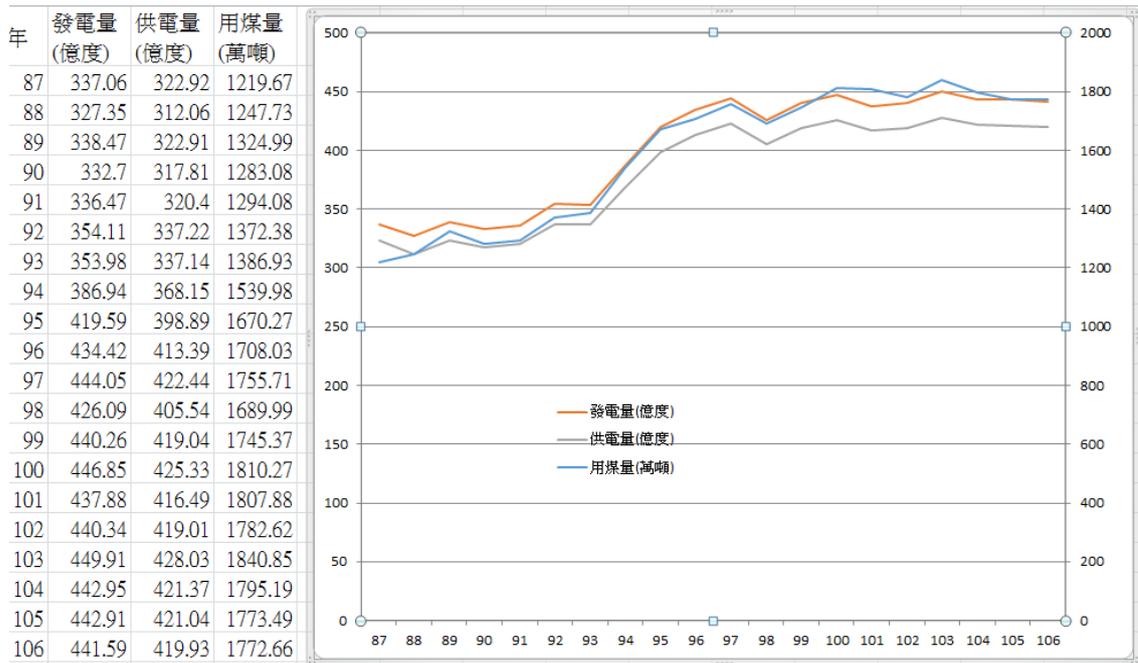
圖9 中火歷年生煤使用量、年發電量及年供電量

四、台電公司及中火之發購電量情形(如圖7、8、9)：

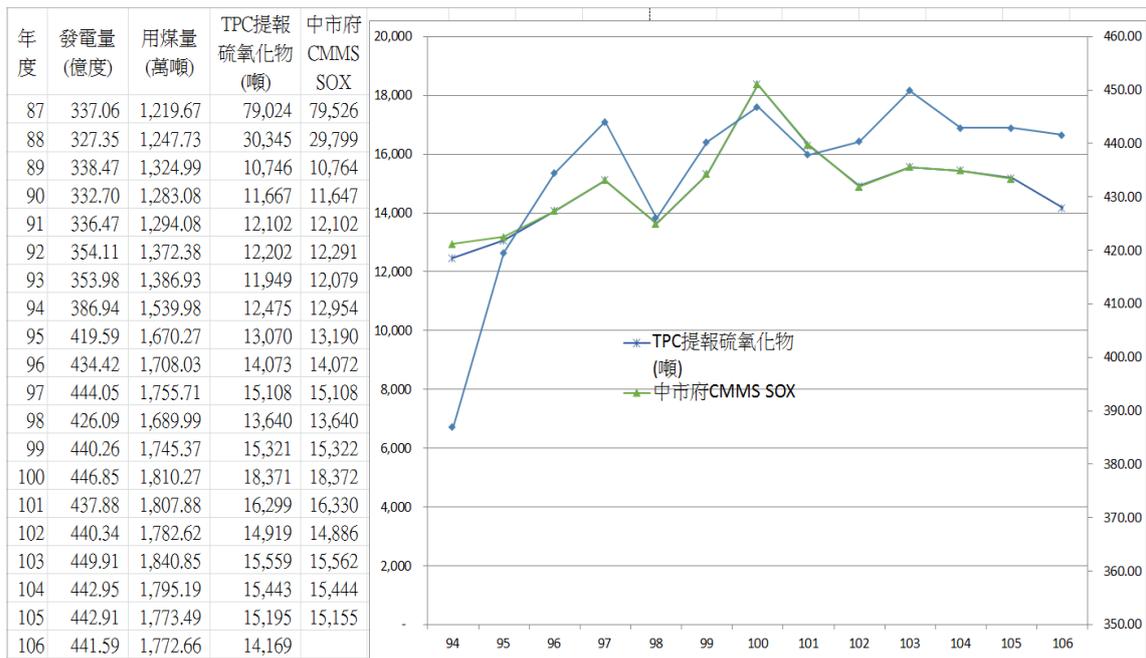
圖10 中火硫氧化物放情形

(二) 中火之空氣污染物實際排放情形(如圖10、11)

空氣污染物排放濃度		#1~#8機	#9~#10機
硫氧化物 SO <sub>x</sub> (ppm)	標準值	100 (105.12.1起60)	50
	實績值	28~49	27~31
氮氧化物 NO <sub>x</sub> (ppm)	標準值	85	50
	實績值	77~82	42~44
不透光率 (%)	標準值	20	20
	實績值	13~17	6~8

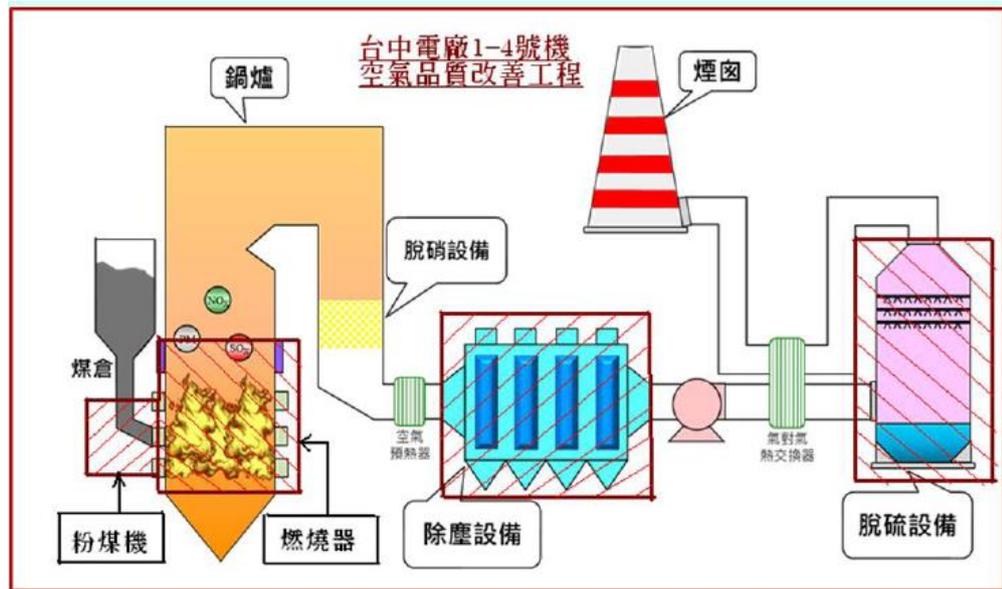
圖12 台中電廠1-4號機空氣改善工程圖

(一)查「中火第1至4號機空污改善計畫」(如圖12)，係台電公司符合中央及地方環保法規加嚴標準，藉由改善中火鍋爐及空污防治設備，減少各項污染物如氮氧化物( $\text{NO}_x$ )、硫氧化物( $\text{SO}_x$ )、粒狀污染物(PM)等，以符合最新法規。該計畫於104年12月28日決標，由日本三菱公司(MC)承攬，施工協力廠商為中鼎(CTCI)公司，決標金額新臺幣(下同)56.78

億元。改善方案含鍋爐、除塵設備及脫硫設備等3部分。其中中火1號機規劃自106年9月1日至107年1月26日施工，107年1月27日通氣。本次106年9月21日排煙脫硫設備失火，即為施工廠商施工不慎引起。

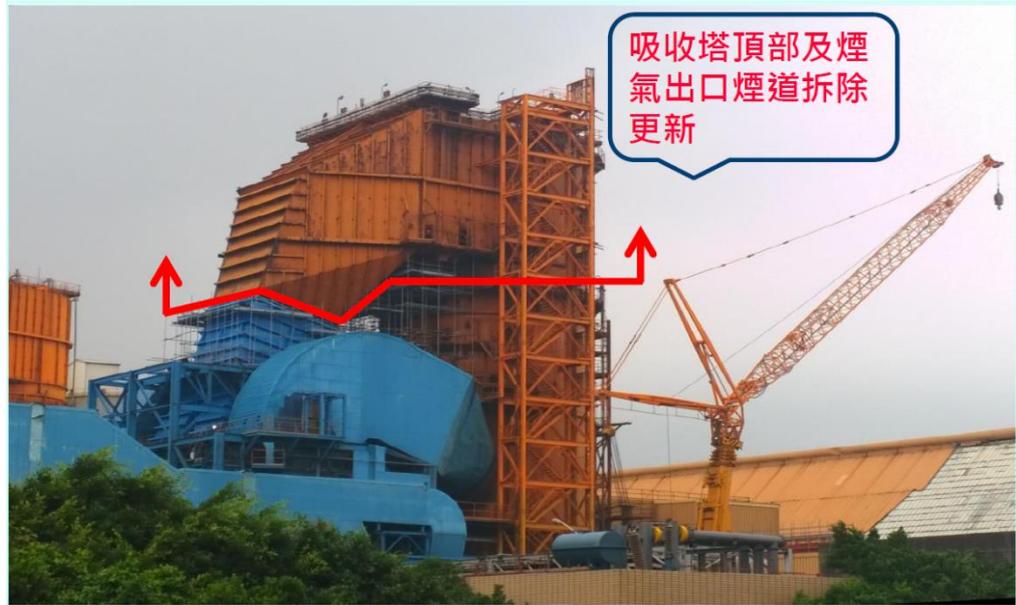
圖13 FGD吸收塔頂部及出口煙道拆除更新圖

(二)次查106年9月21日正進行中火1號機脫硫塔頂部結構及出口煙道拆除作業(如圖13)，過程中監火人員於15：52時發現有火勢發生，立即灑水及拿滅火器進行滅火，由於火勢過大，立即通知所有作業人員撤離，經集合點名現場施作人員確認均安全撤離。當日於15：55分通報消防隊進廠協助滅火，隨後立即開啟除霧器灑水系統降溫及滅火。16：05火警初期照片如圖14所示。

- (三)惟查除霧器材質為聚丙烯 (Polypropylene, 簡稱PP), 耐酸、耐鹼係其特性, 屬易燃物。本次火災事故之施工承商鉅錕公司在辦理FGD吸收塔頂部切除作業時, 為趕工期, 未能依傳統方式將塔內除霧器 (PP材質, 總計二道, 36+40片) 一片一片先行吊除, 承商估計約需增加7~10天工期, 而改以切開吸收塔頂板後, 直接將第2道除霧器整組 (元件及固定支架) 拆除吊離, 但因該段除霧器太高太寬 (高5層約12米、寬8列約16米), 無法以防火布將除霧器有效遮蓋, 致拆除時火星掉落PP板, 而引發火災。
- (四)綜上, 台電公司為改善台中電廠1號機空污防治設備, 拆除既有1號機排煙脫硫設備 (FGD) 吸收塔頂部時, 疏於注意除霧器 (聚丙烯PP材質) 之易燃特性, 監督承商依規定一片片拆除吊離, 致承商便宜行事, 逕採直接吊離方式施工, 因防火布無法完全遮蓋, 切割火花掉至除霧器而引燃火災, 顯有違失。

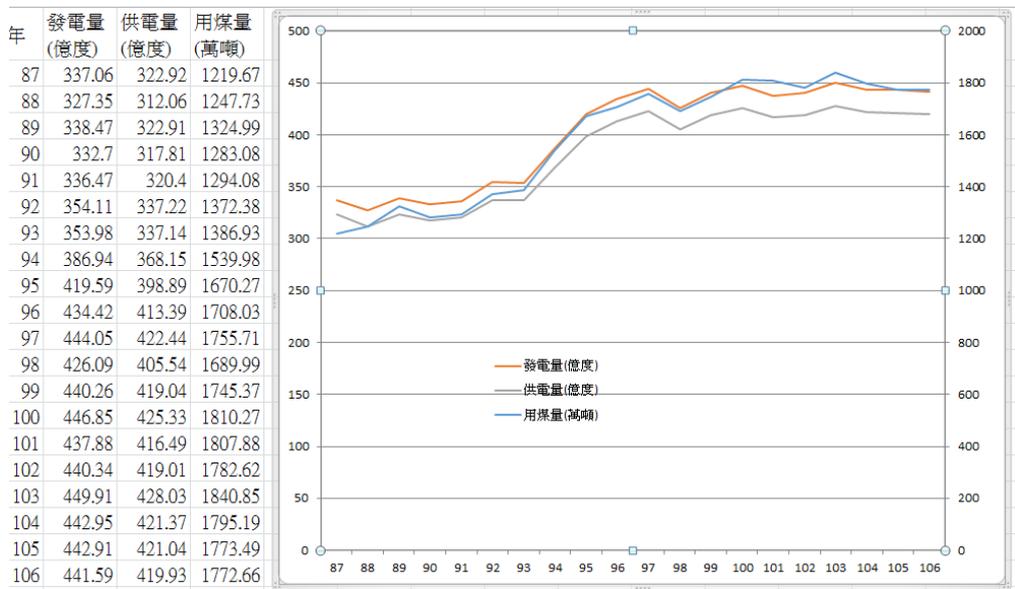
圖17 中火歷年生煤使用量、年發電量及年供電量

(一)查台電公司歷年發購電量構比如圖15<sup>2</sup>，火力發購電占比呈逐年遞增之勢。歷年發購電量如圖16<sup>3</sup>。以106年為例，發購電量合計2,310.8億度（購電量505.92億度、自發電量1,804.8億度），火力占84.4%，較105年79.9%增加4.5%。扣除106年民營電廠（IPP）燃煤購電占比9.1%、燃氣購電占比8.4%，餘66.9%屬台電公司自發火力。該66.9%自發電，依台電公司107年1月24日所附中火歷年生煤使用量、年發電量及年供電量（圖17），顯示中火106年供電量419.9億度，占全系統發購電量（2,310.8億度）18.2%，足見中火對供電系統之重要，惟因其全部為燃煤機組，污染量自是可觀。

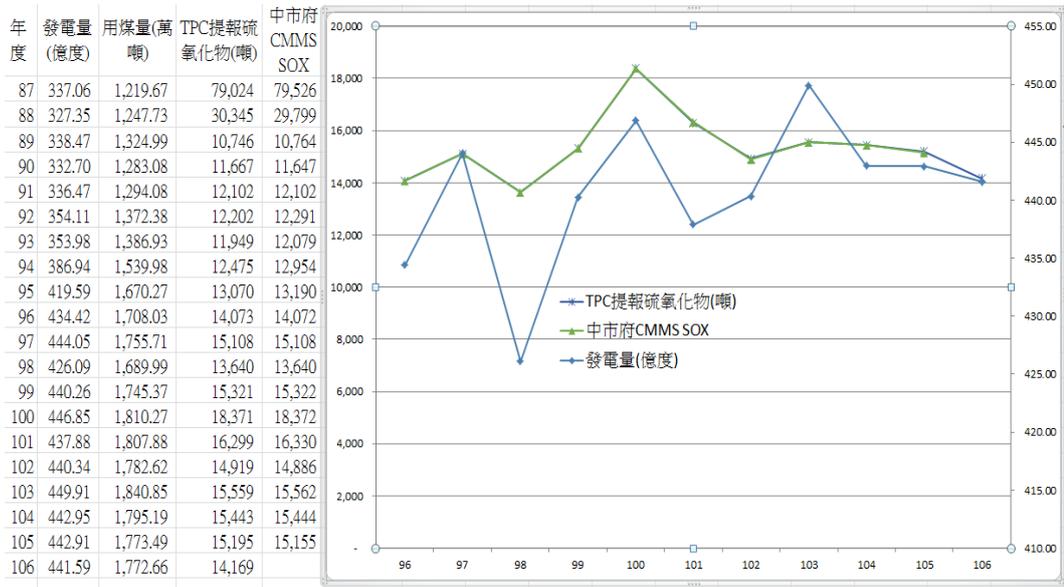
## 1、硫氧化物<sup>6</sup>：與氮氧化物相較，減排趨勢不明顯。

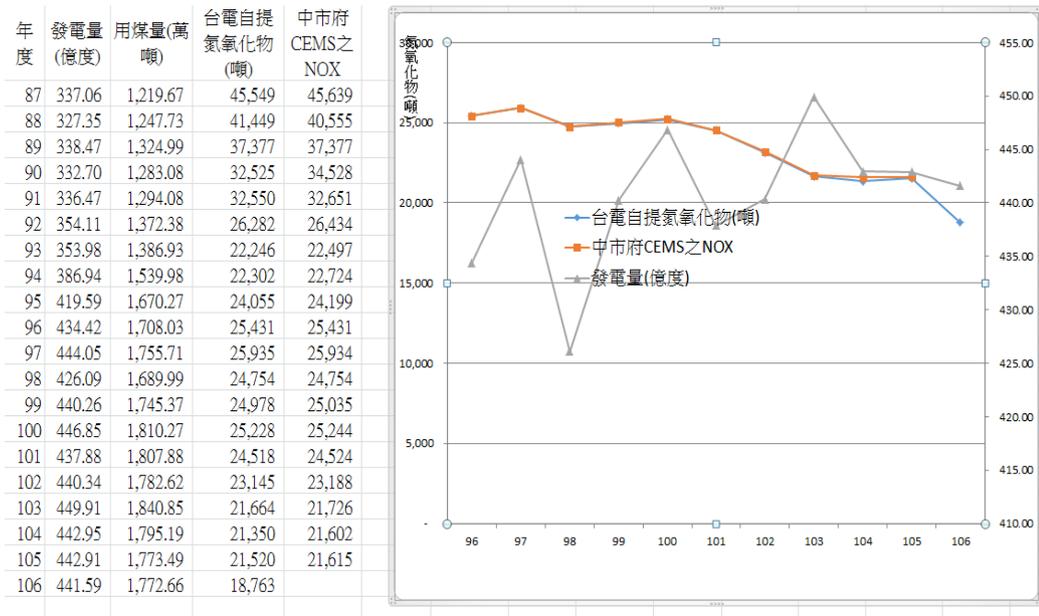
## 2、氮氧化物<sup>7</sup>：氮氧化物減排效益相對較佳。

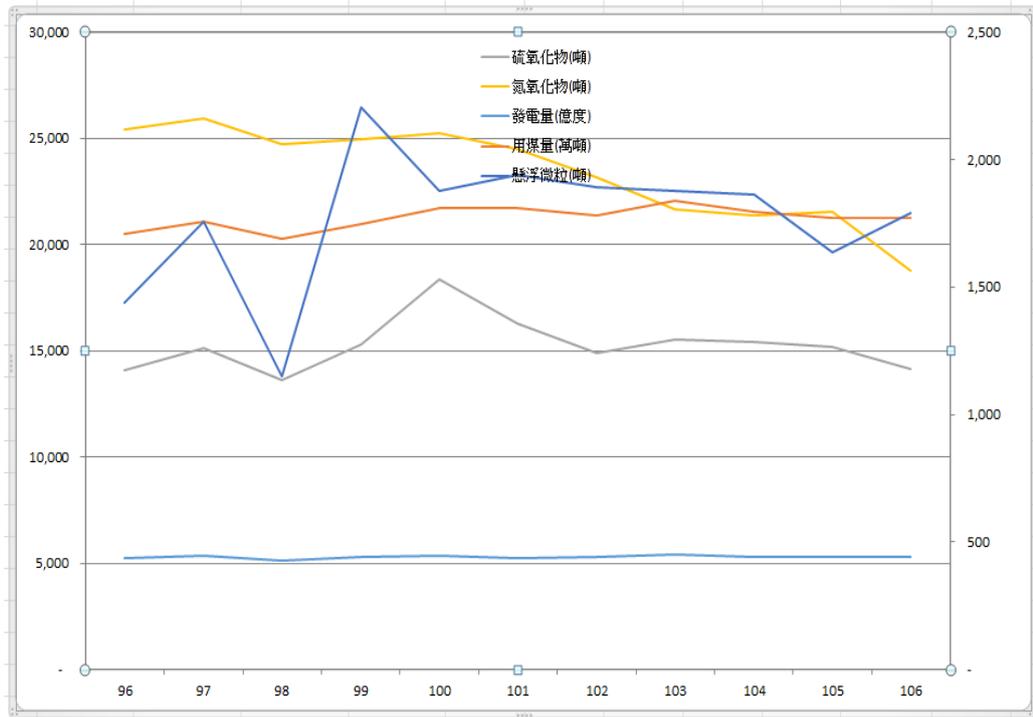
圖18 中火#1~#10號機歷年硫氧化物、氮氧化物、總懸浮微粒年排放量

3、另本院依據台電公司107年1月24日提供資料，整理中火87至106年用煤量、發電量及硫氧化物（灰色）、氮氧化物（土黃色）、懸浮微粒（藍色）排放量如圖18，發現106年用煤量減少，其總懸浮微粒卻遞增，顯示TSP控制不佳。

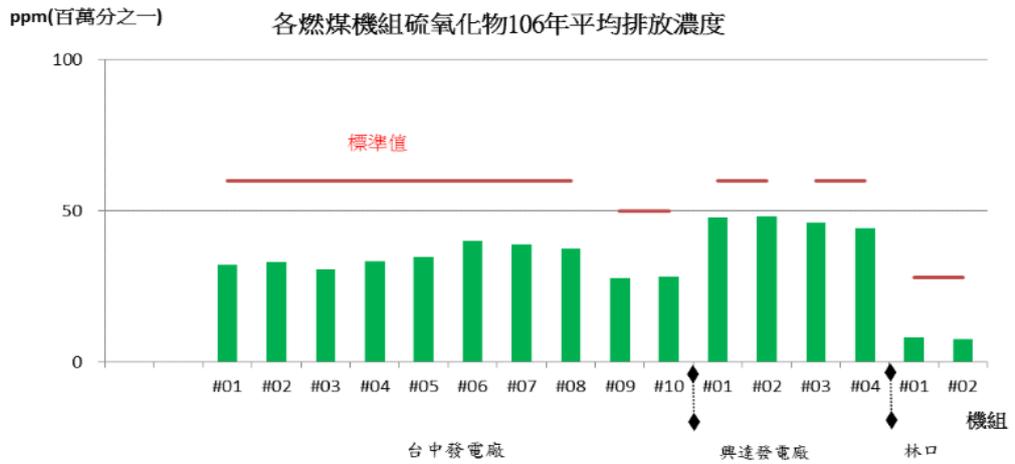
1、各燃煤機組硫氧化物106年平均排放濃度:

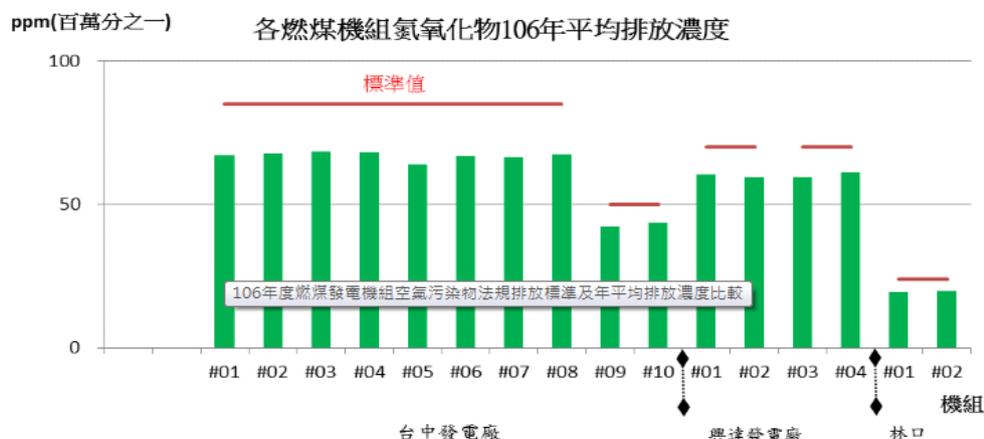
## 2、各燃煤機組氮氧化物106年平均排放濃度：

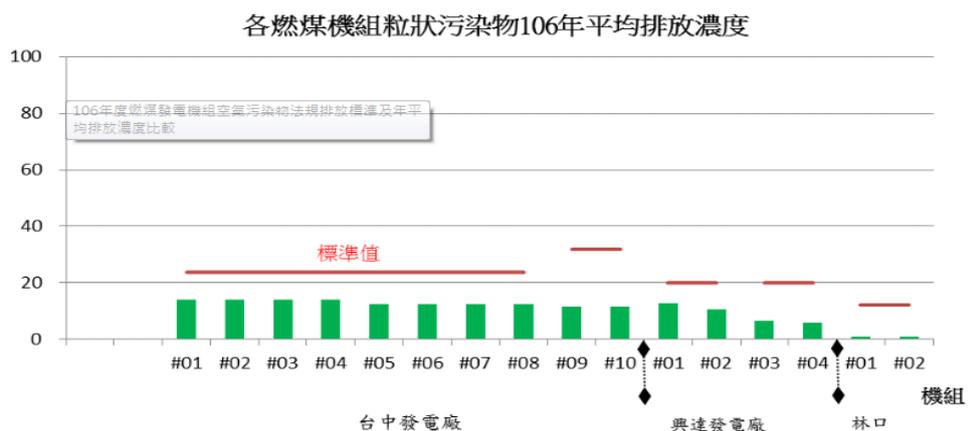
## 3、各燃煤機組粒狀污染物106年平均排放濃度：
