調查報告

壹、案由：據審計部 105 年度臺東縣總決算審核報告，臺東縣政府辦理東海自然生態處理場興建及維護管理業務，以改善太平溪污染，惟計畫規劃評估與執行過程未盡完善等情案。

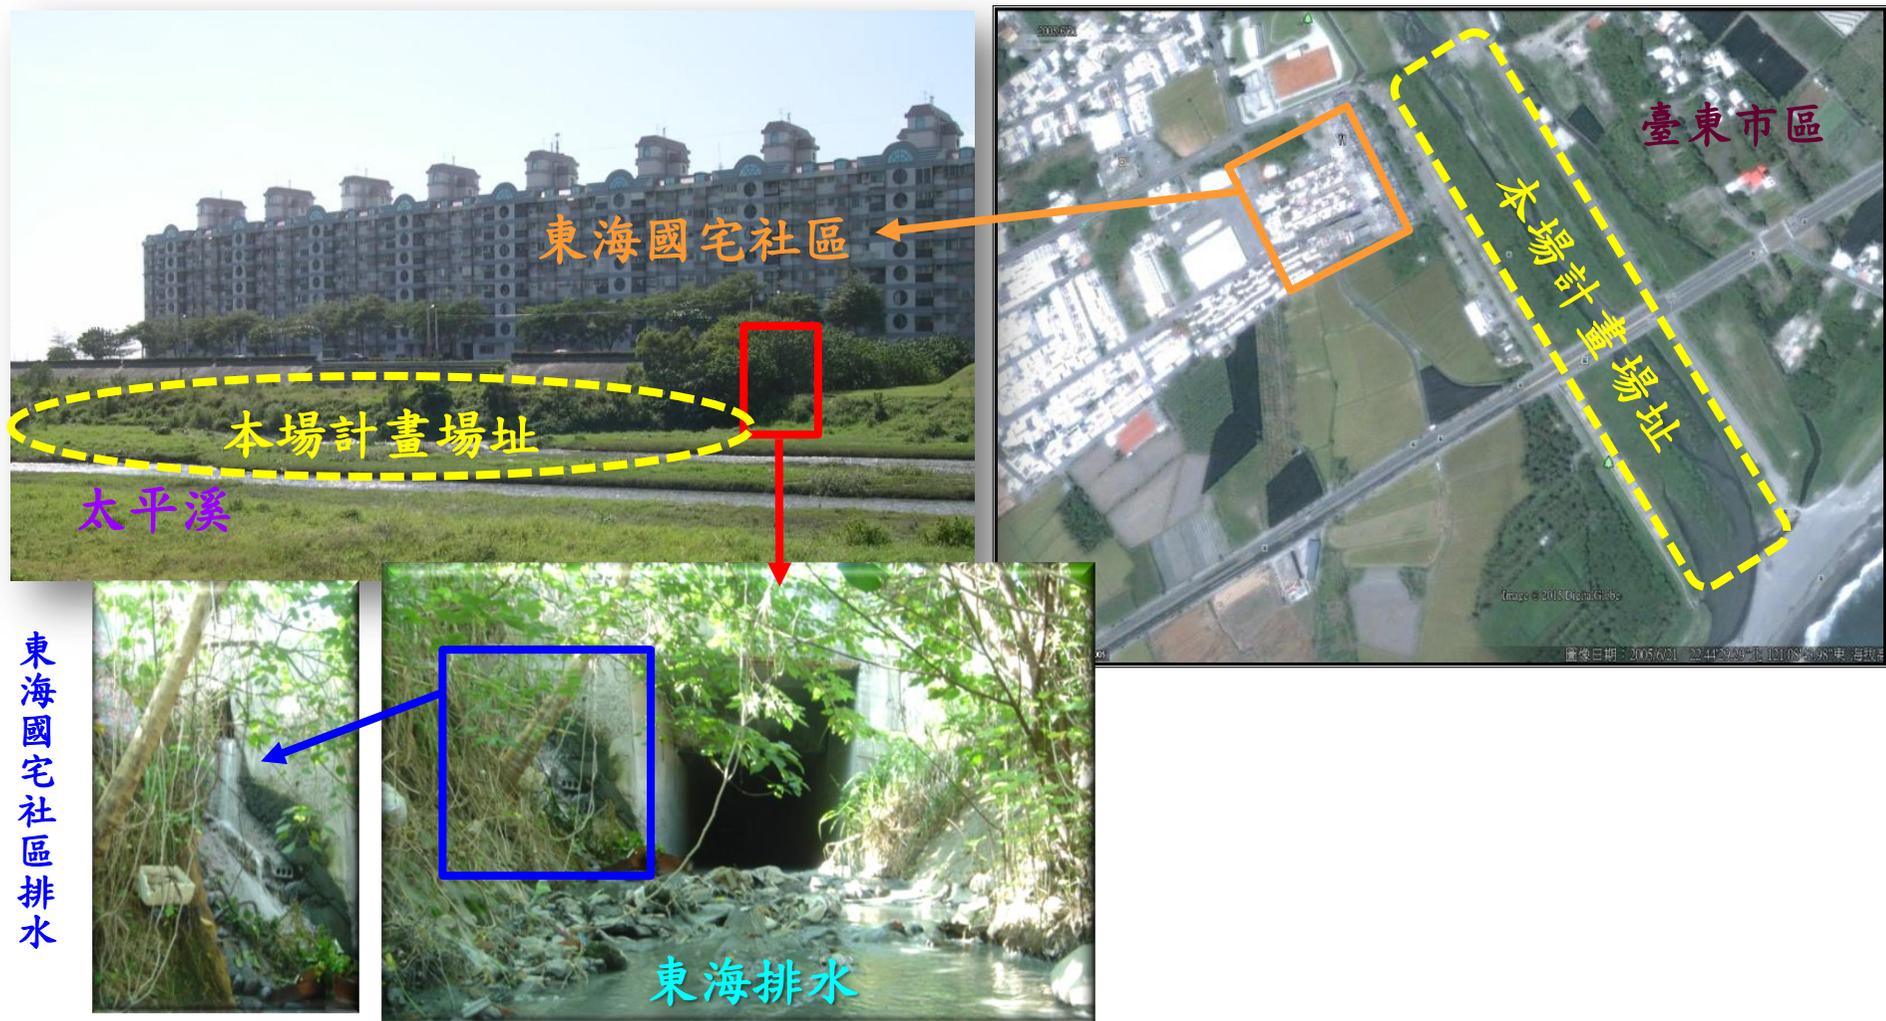
圖1 本場和東海國宅社區排水及東海排水之地理位置關係（資料來源：臺東縣審計室。）

太平溪流域為臺東縣重要河川之一，全長約 20 公里，根據民國（下同）96 年度「中華民國環境保護統計年報」所示，太平溪未（稍）受污染（河川污染指數 RPI¹ < 2）之長度約占 63.5%，惟其下游因流經臺東市而受廢污水排入，呈嚴重污染（RPI > 6）情形，故臺東縣政府（下稱縣府）為改善太平溪之污染及配合行政院環境保護署（下稱環保署）推展生態工程淨化水質，於同年 3 月 5 日向該署提報補助計畫，經該署於同年 7 月 12 日核定辦理「台東縣太平溪流域水質改善規劃細設計畫」（下稱細設計畫），規劃 97 年至 101 年間分 3 期設置東海、南京、康樂及海濱公園等 4 處自然生態處理場，本案調查標的為細設計畫第 1 期（97 年至 98 年）執行之東海自然生態處理場（下稱本場），施作地點為臺東市太平溪右岸東海國宅社區排水處（如圖 1），實際經費支出為委託規劃細設計畫服務費新臺幣（下同）570 萬元，工程興建費用 2,116 萬 4,818 元及委託監造服務費 70 萬元，興建總金額 2,756 萬 4,818 元。

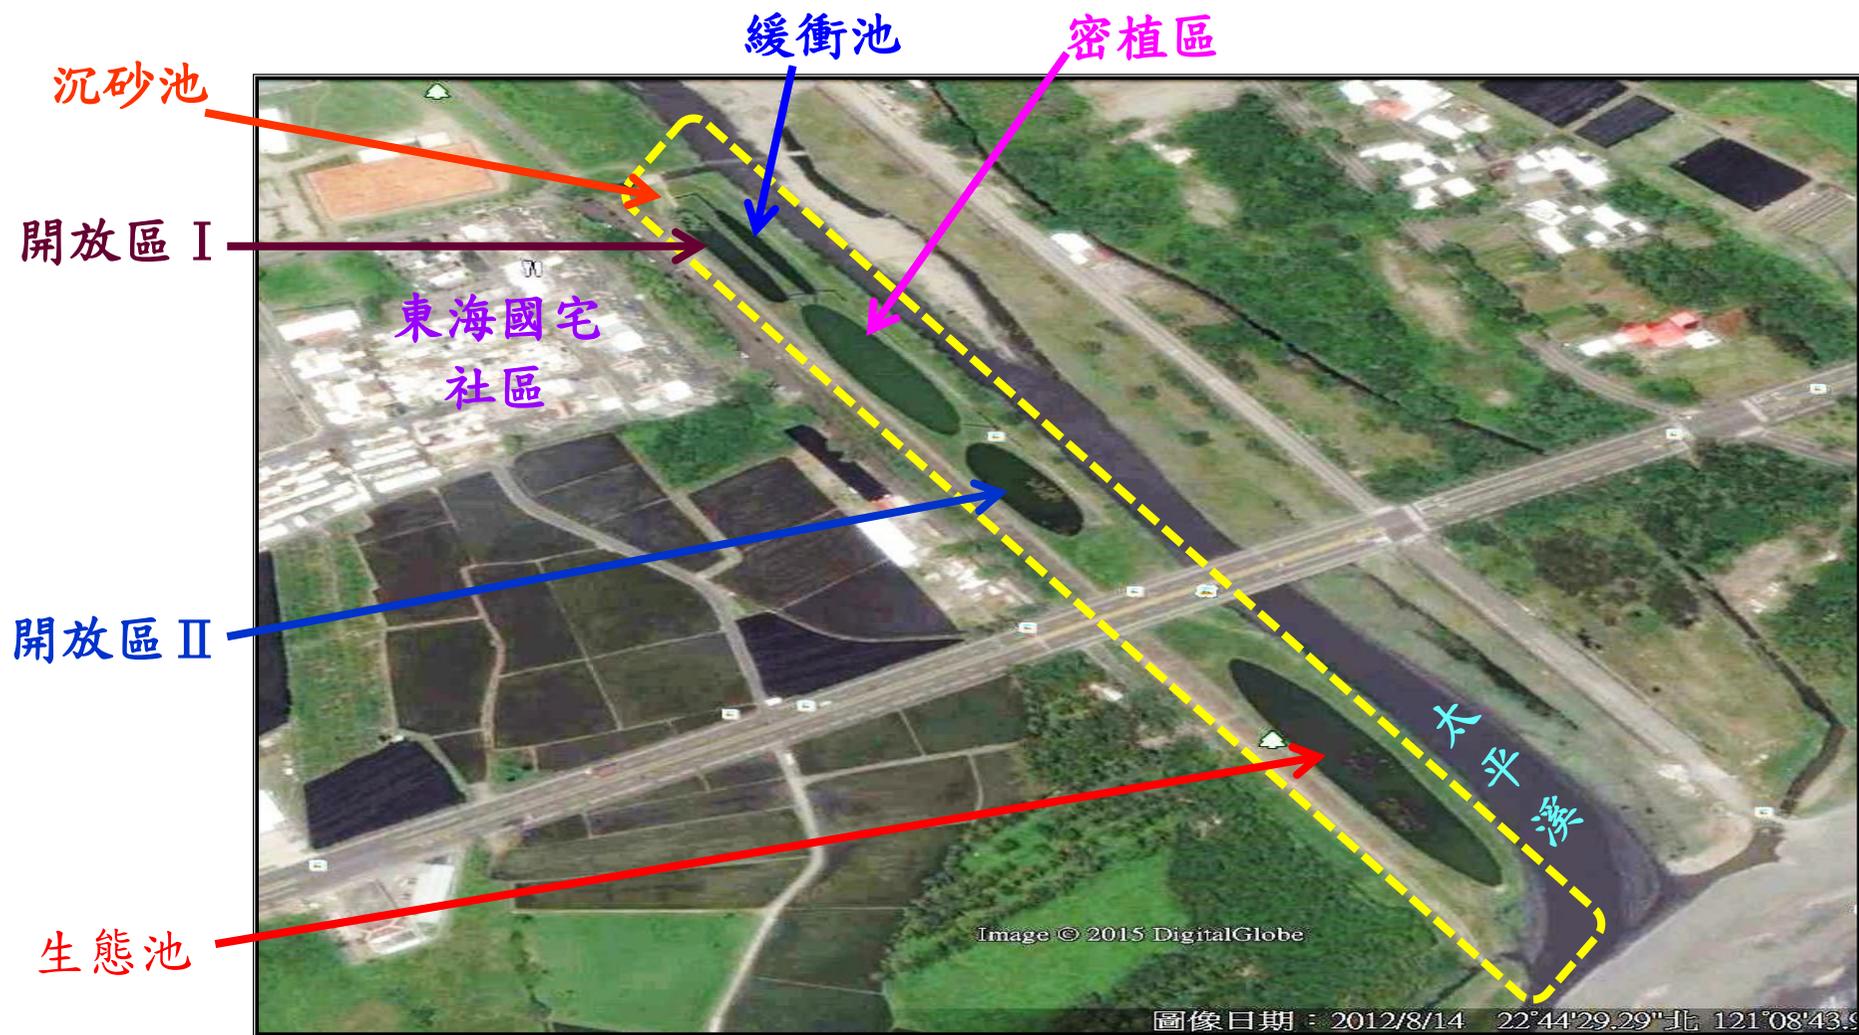
圖2 本場設施分布圖（資料來源：臺東縣審計室。）

- 1、本場工程契約第 1 條第 5 款「『水質監測及工程效能改善提升工作計畫』作業」略以，本場於完工後(如圖 2)，原承商辦理 1 年水質監測及工程效能改善提升工作(自 101 年 3 月 1 日起至 102 年 2 月 28 日止)需依「水質監測及工程效能改善提升計畫」附表所列之各採樣位置需實施之水質分析項目、頻率進行作業，並每月 5 日前提出操作維護月報告書。

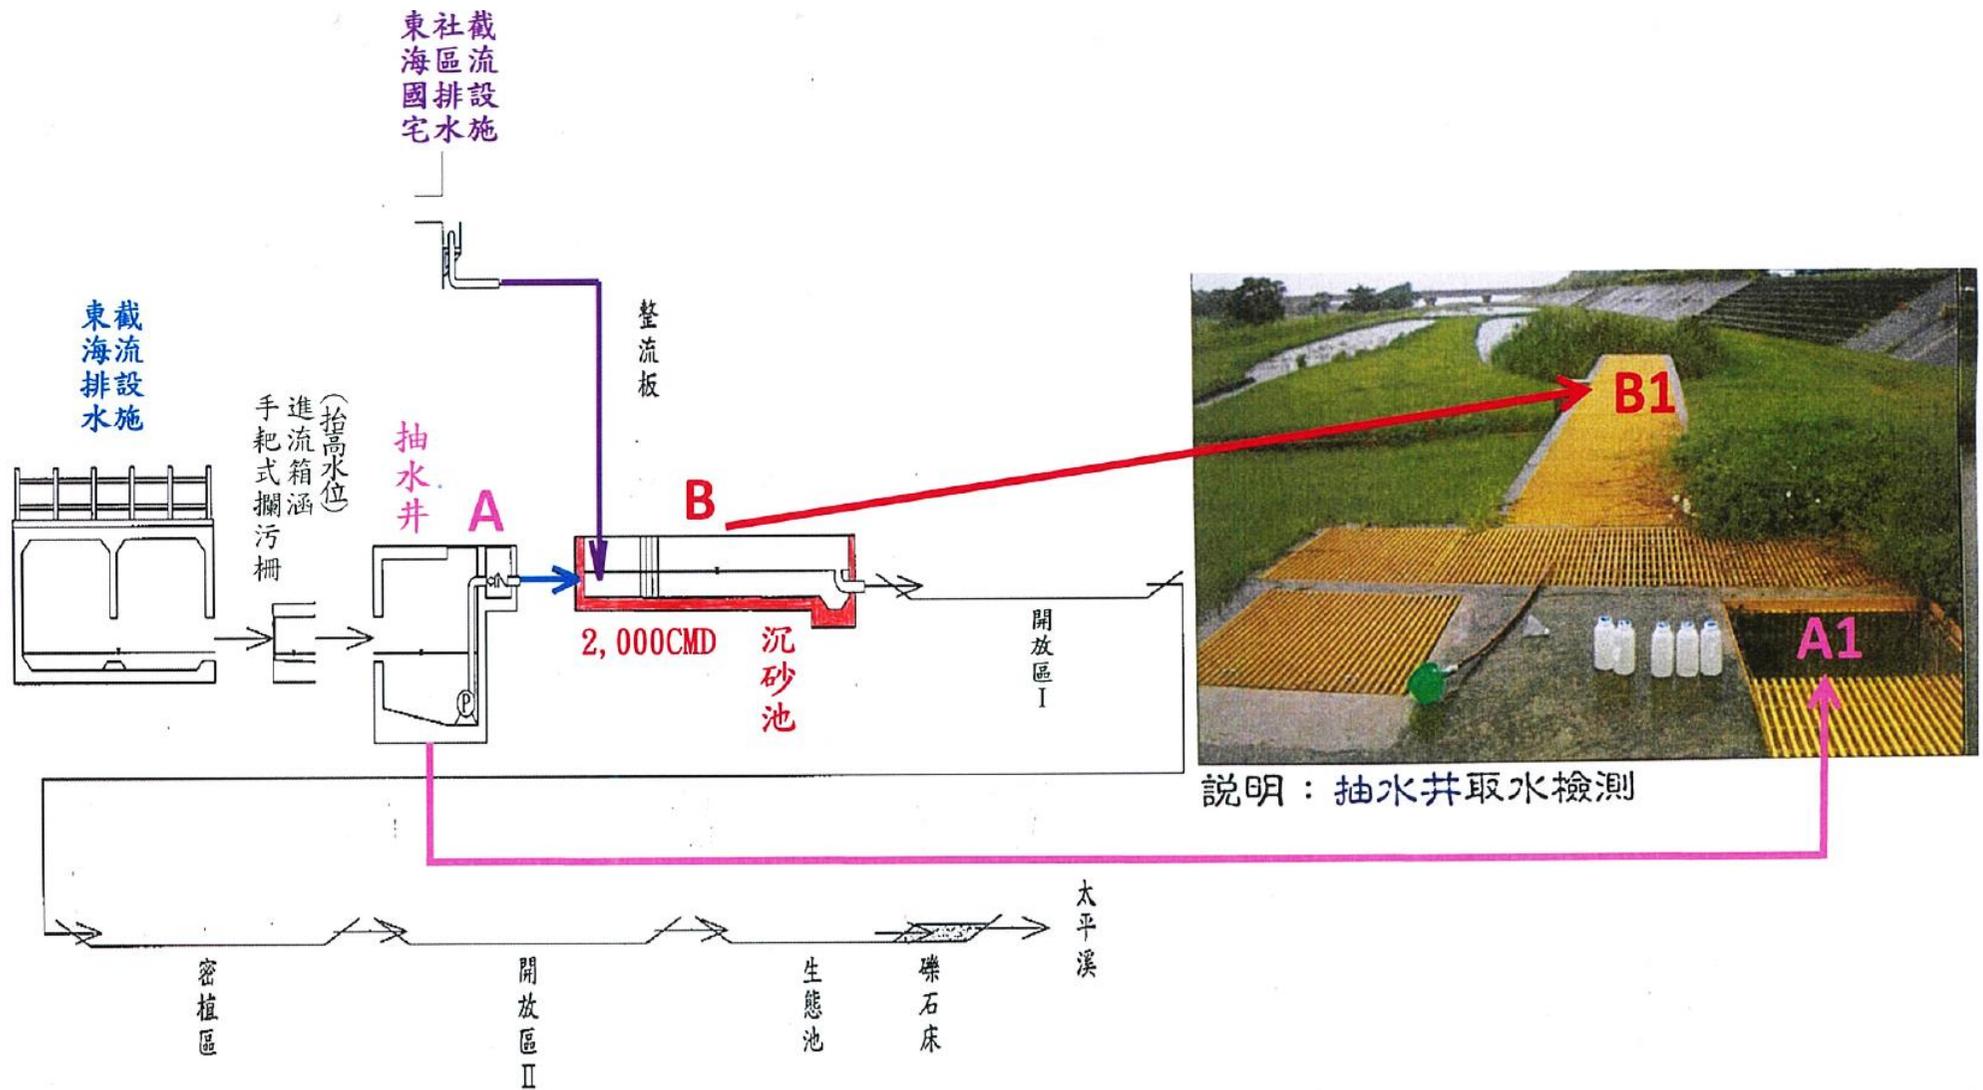
圖3 東海國宅污水及東海排水匯流處與代操作期間進流水採樣點示意 (資料來源：臺東縣政府。)

3、縣府於本院詢問後補充書面資料略以，本場於水質監測及工程效能改善提升工作期間，進流水之採樣點竟位於東海排水處（如圖 23，A 處），非屬東海國宅社區排水及東海排水兩股水匯流混合後水質（如圖 23，B 處），造成進流水濃度低於放流水濃度，及污水經本場處理後水質更形惡化等情，縣府迨至本院詢問後始探究其原委，疏失甚明。

- (1) 原承商進流水採樣點為 A 處（如圖 23）。然細設計畫之處理效益評估，係以匯流混合後之 B 處（如圖 3）為處理效益計算，爰以抽水井 A 計算處理效益，易造成去除率、削減率呈現負成長之情形。
- (2) A 處：抽水井 A1，東海排水未與東海國宅社區污水匯流混合，即東海排水匯流前生化需氧量 (BOD) 濃度 17.7mg/L、懸浮固體 (SS) 濃度 89mg/L 及氨氮 (NH₃-N) 濃度 13.4mg/L。
- (3) B 處：設計進流 B1，東海國宅及東海排水混合後水質，即兩股水匯流後生化需氧量 (BOD) 濃度 35mg/L、懸浮固體 (SS) 濃度 120mg/L 及氨氮 (NH₃-N) 濃度 18mg/L。

4、據工程契約第1條第4款第6目略以，持續本場「水質監測及工程效能改善提升工作」作業階段，若廠商有經機關認定明顯履約瑕疵之情事，經機關通知7日後廠商如不依照規定執行，應按逾期的日數，每日賠償機關損失，按持續「水質監測及工程效能改善提升工作」履約保證金款總價千分之一計算之逾期罰款，但其最高額的逾期罰款金額，不超過履約保證金總價20%為限。鑑於原承商於水質監測及工程效能改善提升工作期間，未於東海國宅社區排水及東海排水兩股水匯流混合處辦理進流水採樣，造成進流水濃度低於放流水濃度，及污水經本場處理後水質更形惡化等異常現象，相關水質監測數據失真且無實益，已如前述，爰該府允應就前揭重大履約瑕疵依照工程契約予以處理。

(四)綜上，縣府未覈實審核本場設計處理水量及水質，致所訂定水質淨化目標不合理，並於水質監測及工程效能改善提升工作期間，未察覺原承商進流水採樣點位於東海排水處，未與東海國宅社區污水匯流混合，肇致進流水濃度低於放流水濃度，以及污水經本場處理後水質更形惡化等異常現象，相關水質監測數據失真且無實益，核有嚴大疏失，應查明相關人員之責任，且應就廠商重大履約瑕疵依照工程契約規範處理。

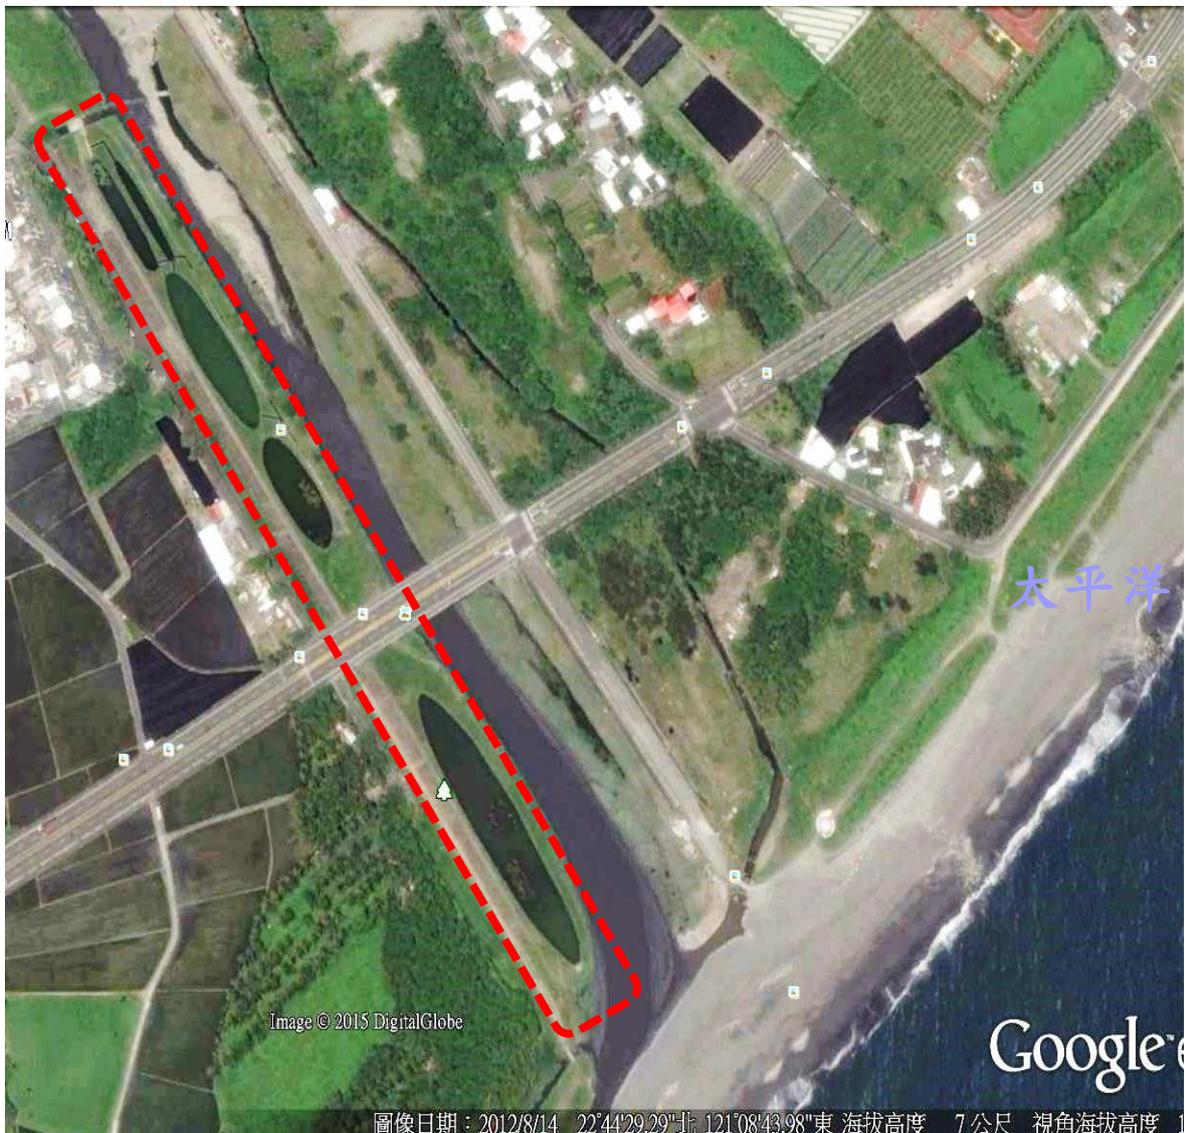
圖4 101年8月14日本場正常運轉使用之Google Earth衛星影像圖(資料來源：臺東縣審計室。)

- 1、縣府於 102 年 2 月 28 日接管本場後，未另行訂定本場維護管理相關規範，亦未編列維護管理經費，據稱僅視進水狀況辦理數次進水口清淤，顯未落實執行平日維護維修工作。
- 2、本場於 101 年 8 月 14 日仍有運轉（如圖 4），惟 103 年 7 月 13 日已呈現乾涸狀態，未再運轉使用（如圖 5）。

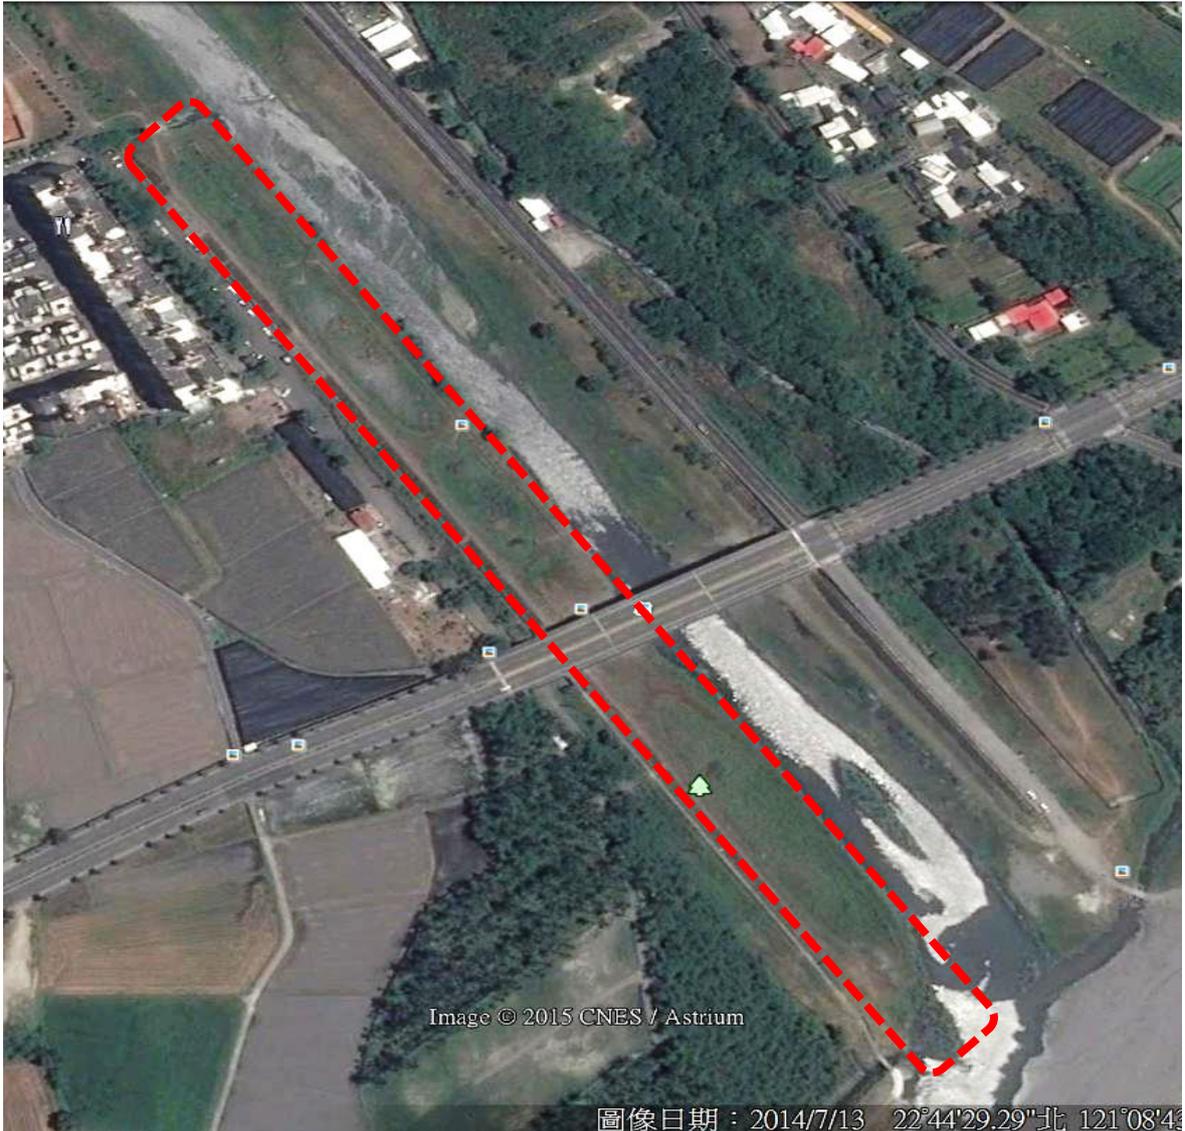
圖5 103年7月13日本場呈現乾涸狀態之Google Earth衛星影像圖(資料來源：臺東縣審計室。)

1、臺東縣審計室運用 Google Earth 衛星歷時影像發現，本場於 101 年 8 月 14 日仍有運轉（同圖 24），但於 103 年 7 月 13 日已呈現乾涸狀態，未再運轉使用（同圖 25）。

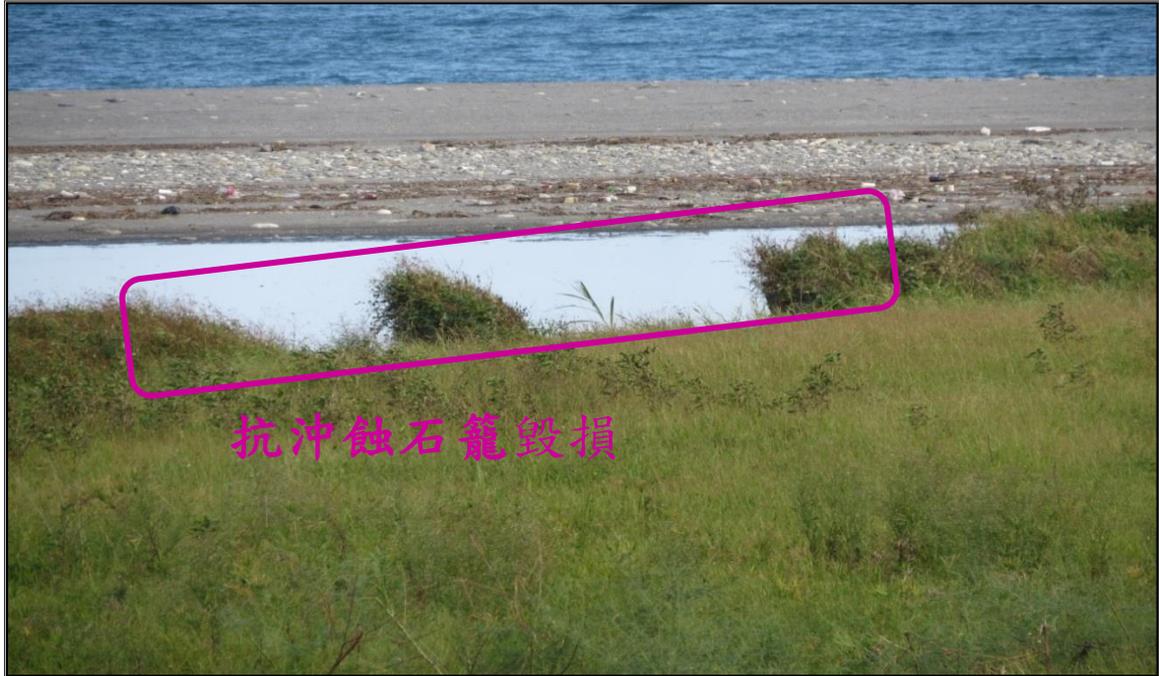
圖6 104年10月1日本場生態池抗沖蝕石籠毀損(資料來源：臺東縣審計室。)

3、於104年10月1日，本場末端生態池之抗沖蝕石籠，遭河道沖刷毀損(如圖6)；本場末端生態池之進水口與放流口位置堆置工程剩餘土石，阻礙本場進(出)流水(如圖7)；本場前端東海排水截流設施之進水口處淤積垃圾及泥砂，抽水井底部亦淤積泥砂(厚度達50公分)。

發現，本場末端生態池之抗沖蝕石籠，遭河道沖刷毀損（同圖 26）；本場末端生態池之進水口與放流口位置堆置工程剩餘土石，阻礙本場進（出）流水（同圖 27）；本場前端東海排水截流設施之進水口處淤積垃圾及泥砂，抽水井底部亦淤積泥砂（厚度達 50 公分），場區雜草叢生、一片荒蕪，本場已無法發揮水質淨化功能。

- 4、於 106 年因颱風侵襲，致生態池損壞，另編列 150 萬元修復。於 106 年及 107 年各編列 30 萬元至 50 萬元維護管理中。
- 5、於 107 年 4 月 11 日決標「107 年東海自然生態處理場委託維護服務」，至同年 7 月 26 日止，已辦理 15 次溼地經常性維護作業。
- 6、縣府已於 106 年 5 月 19 日修復生態池(如圖 10)，且於 106 年 12 月辦理補植水生植物，目前生長狀況良好(如圖 11)，並表示爾後將視情水生植物生長狀況進行補植或移植。

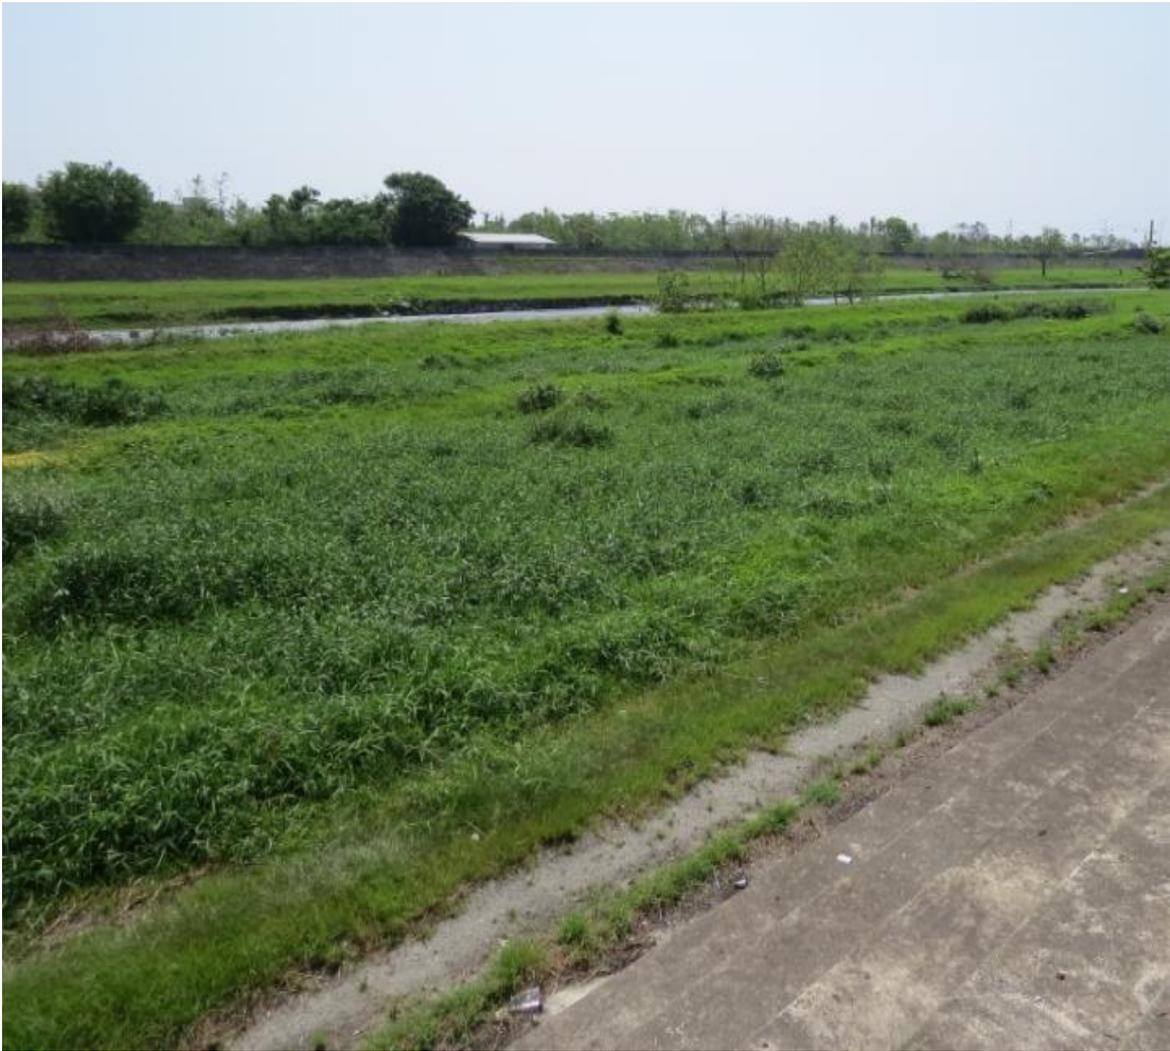
圖8 105 年 7 月 29 日本場密植區雜草叢生 (資料來源：臺東縣審計室。)

4、嗣於 105 年 7 月 29 日，縣府雖已截流東海國宅社區排水之污水進入本場，惟僅密植區有水外，其餘開放區 I、II 及生態池仍為乾涸，且原水域水生植物枯死後未重新植栽，場區仍雜草叢生(如圖 8)，又東海排水之進水口仍為污泥堵塞(如圖 9)，主要污水量無法進入本場，其作為無法達成水質淨化排放之效益。

- 5、臺東縣審計室又於 105 年 7 月 29 日再次前往現場勘查發現，縣府雖已截流東海國宅社區排水之污水進入本場，惟僅密植區有水外，其餘開放區 I、II 及生態池仍為乾涸，且原水域水生植物枯死後未重新植栽，場區仍雜草叢生（同圖 28），又東海排水之進水口仍為污泥堵塞（同圖 29），主要污水量無法進入本場，無法達成水質淨化排放之效益。

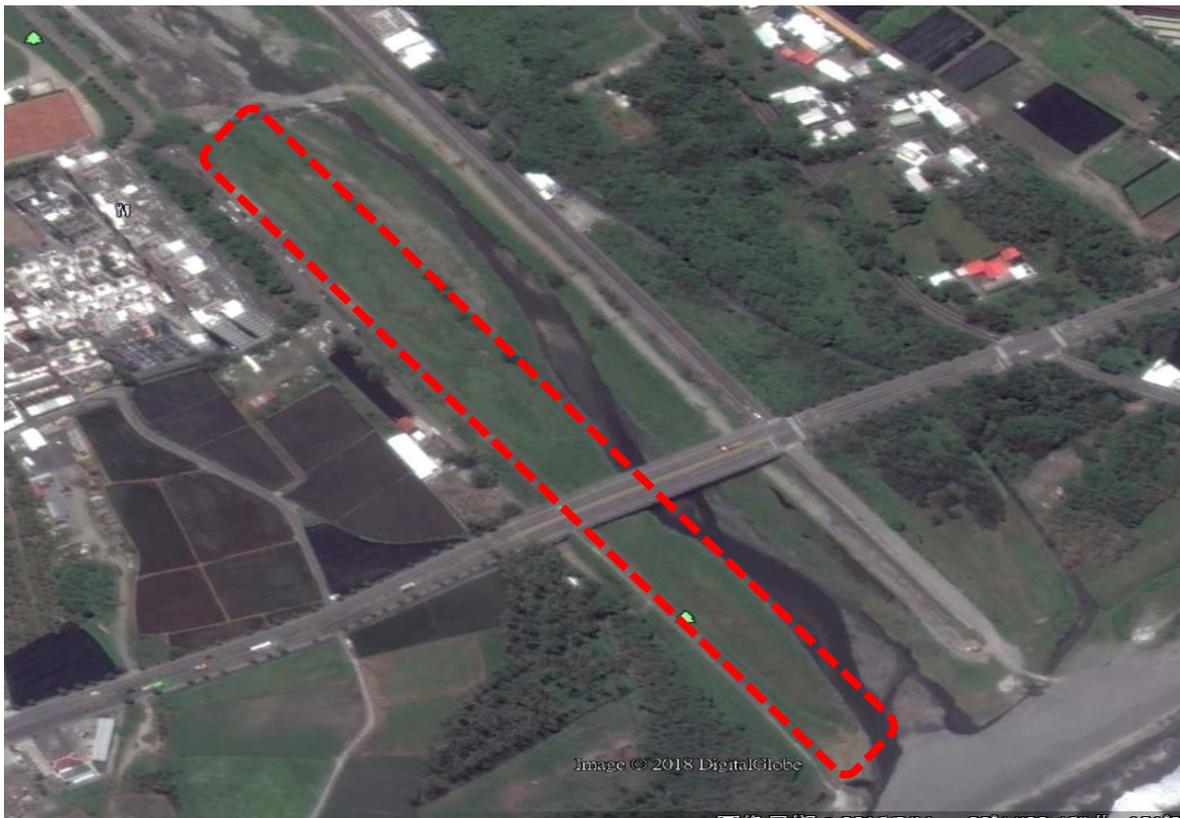
圖12 104 年 8 月 11 日本場已無運作之 Google Earth 衛星影像圖（資料來源：監察院。）

- 2、據縣府 103 年 5 月 16 日 1999 話務中心電話陳情呈核單所示，民眾反映「本場有幾個過濾髒水的池塘，已經 4 個月都沒有水，民眾每日都會在附近運動，剛開始環境清幽美麗，現好像墳墓一般，請相關單位儘快前往處理」等語。
- 3、縣府於 104 年 5 月 20 日函復環保署，有關考核委員 102 年 7 月 25 日督導本場之查核意見業已完成改善，並檢附原承商前於 102 年 8 月 1 日查復縣府缺失改善前、中、後照片相關佐證資料為憑，卻未覈實向該署說明本場早已無法正運作而閒置（如圖 12），相關行政作為殊值可議，請縣府查究相關人員應負之疏失責任。
