## 糾 正 案 文

壹、被糾正機關：新竹縣政府。

貳、案由：新竹縣政府辦理司馬庫斯部落水質改善示範工程完工驗收後、廠商代操作的3年期間，未確實督促廠商確實辦理代操作與維護保養作業，導致A區處理設備污泥堆積嚴重、廢（污）水未進入污水處理系統而直接排放；另B區亦因廠商未依契約定期維護而未及時查覺槽體破損，未能有效解決設備損壞及維護保養等問題，致污水處理系統無法使用而閒置；且該府於工程完工驗收3年後，自廠商接手A、B兩區污水處理系統之維護保養工作，接手時雖有部分設備損壞，惟鼓風機、曝氣槽、消毒槽等設備仍良好，惟該府未按操作維護使用手冊規定，按日、週、月、季等定期辦理維護，亦未就已損壞設備辦理修復動作或研提改善方案，任令污水處理系統閒置逾3年，致排放之廢（污）水水質不符放流水標準，影響環境衛生與集水區水質等，確有違失，爰依法提案糾正。

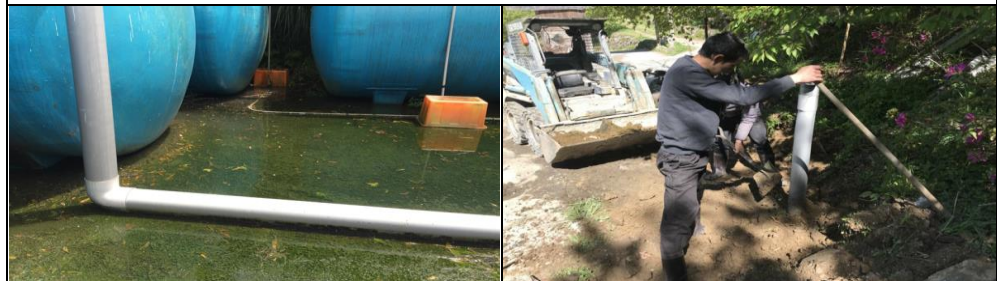
A區處理槽：進水井、藍色的污水處理槽，不斷的溢出來污水，污水就積在水泥地上。為期改善惡臭問題，族人增設排氣孔，希望連到各家戶、民宿的臭味可以減緩，惟執行成效有限。

(五)另A區污水處理系統部分，雖採每日定時自動運轉，惟廠商未善盡代操作與維護保養責任，新竹縣環保局亦未妥謀設備維護保養之解決方案，任令該設備於未定期維護保養情形下運轉，致污泥堆積嚴重，105年10月19日新竹縣審計室與新竹縣環保局人員現勘發現，廢(污)水並未進入污水處理系統而直接

排放，該設備雖仍定時運轉，惟形同空轉，未發揮設置目的，迄105年12月9日該局考量該設備已無法有效處理廢(污)水而關閉電源，肇致設備閒置。

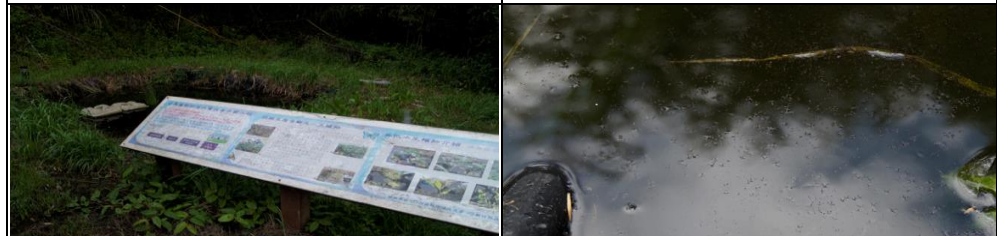
B區污水處理區：從處理槽出來而進入生態池的水，無法達到淨化目的，造成生態池臭味、蚊蟲滋生問題日益嚴重。

(四)嗣新竹縣環保局於查驗廠商修復情形發現，B區槽體修補未盡確實，且該區管線及電力控制盤等亦有損壞，並造成污水處理系統無法正常操作，廢(污)水溢流至地面，影響環境衛生，於103年9月1日再通知廠商維修。因該局未先予釐清上開設備損壞原因即逕行通知廠商修復，致廠商認為此次損壞不屬保固範圍而不願維修，且不再辦理污水處理系統代操作與維護保養作業，後雖經新竹縣環保局召開協調會，環保署亦鑑於「本工程部分設備損害及與操作廠商合約爭議等問題，遲未能妥善解決，致影響本工程正常操作維護至鉅」，於104年11月18日以環署水字第1040095400號函，請新竹縣環保局限期改善，惟該局仍無法有效解決前揭爭議，亦未研謀污水處理系統修復及後續操作與維護保養因應方式，迄代操作與維護保養3年之契約期間屆期日(106年3月24日)，廠商僅完成電力控制盤之修復<sup>1</sup>，至有關槽體裂損等其他損害部分均未修復，肇致B區污水處理系統運轉未及半年，即因設備損壞而閒置。
