《桃園市觀音區12棟合法登記建物遭判決越界建築案》

調 查 報 告

壹、案由：據訴，桃園市中壢地政事務所於民國87年2月16日在執行87中地二丈第155號有關觀音區重測前崙坪段337-17地號等土地鑑界案時，因誤植界標而偏移地籍圖5米餘，致陳訴人等依鑑界結果起造並合法登記產權之崙坪段726建號等12棟連棟建物，嗣遭法院判決越界建築並應拆屋還地，而權益受損至鉅。究實情為何？有調查之必要案。

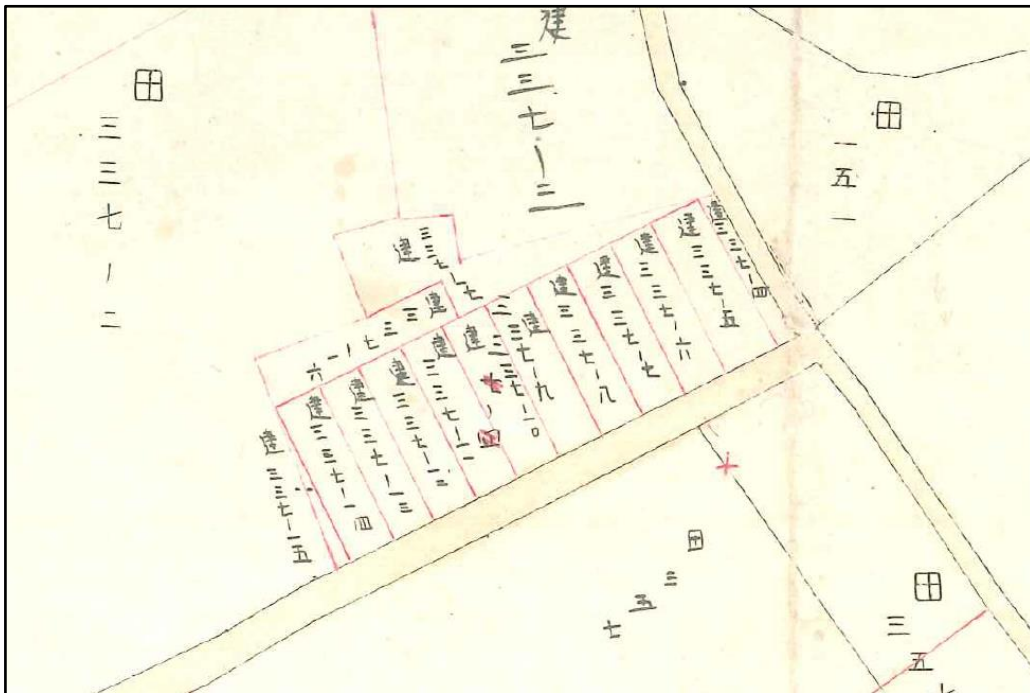
圖1 崙坪段337-17地號等土地重測前舊地籍圖⁵

⁵ 據桃園市政府表示，崙坪段土地係沿用日據時期測繪之地籍圖，因年代久遠，致圖紙伸縮、破損，加上天然地形變遷及人為界址變動影響，其圖籍精度已不符合民眾期待，影響公私財產權益甚鉅，因此該府乃辦理該地段地籍圖重測，由中央補助經費並以中壢地政事務所人力自行辦理，辦理時間自96年10月中旬至97年12月，辦理後崙坪段標示變更為大湖段，惟因發生界址爭議，故相關土地多係於100年至101年間完成地籍圖重測之標示變更登記。

4、5及6號建物越界部分應拆屋還地(陳訴人等嗣經上訴及提起再審,先後遭臺灣高等法院於99年8月17日及100年10月26日駁回。如內文圖11所示)。
98.04.23	本案建物南側土地完成第一次登記(崙評段337-21地號)	本案建物所坐落崙坪段337-17地號等14筆土地南側之未登記土地,於98年4月23日完成土地所有權第一次登記(嗣經重測後於100年8月15日完成標示變更登記為大湖段1224地號。重測前之舊地籍圖並無地號及「道」之記載,如內文圖1所示)。
99.11.29	法院判決駁回陳訴人所提第一次國賠之訴	<p>1. 陳訴人於99年間提起國家賠償之訴,嗣經桃園地院以99年11月29日99年度國字第24號判決駁回(陳訴人嗣經上訴後又撤回)。</p> <p>2. 判決理由略以:</p> <p>(1)經比對國土測繪中心96年鑑測圖可知,本案建物並未依87年土地複丈成果圖建築,故其遭遭判決拆屋還地確定,與該87年土地複丈成果圖無涉。</p> <p>(2)本案非必係屬被告及中壢地政事務所於87年間所為之鑑界有重大過失所致。</p> <p>(3)地政機關所為鑑界,常因所依據之地籍圖年代久遠精度欠佳、測量上無可避免之誤差及測量人員對原地籍圖之實施見解等因素,而發生測量結果不一之情形,尚難僅因前後或不同單位所之測量結果不一,即遽認該鑑界結果係出於地政機關所屬公務員之故意或過失所致(越界建築與中壢地政事務所公務員執行土地鑑界職務間無相當因果關係)。</p>
101年至102年間	(國產署出租案外土地)	101年至102年間,國產署北區分署將本案道路南側之重測後大湖段1224-1地號土地,出租予相關人胡君。
103年間	編號1號以外之建物,經以協議分割買賣等	編號3、4、5、6號建物,占用337-3地號;編號3、4、5、6、7、8號建物,占用崙坪

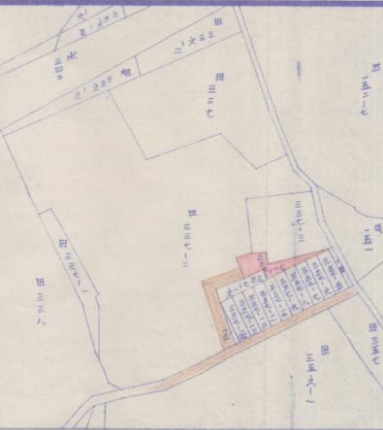
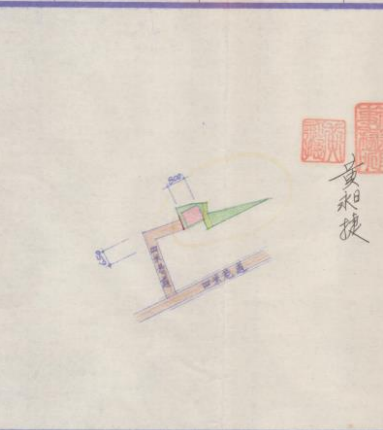
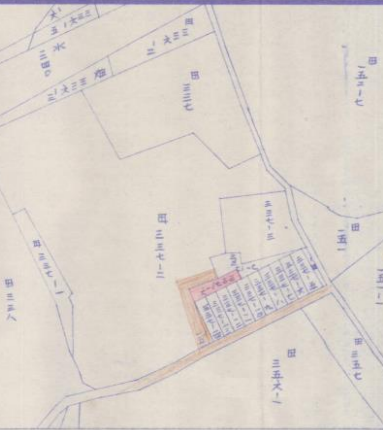
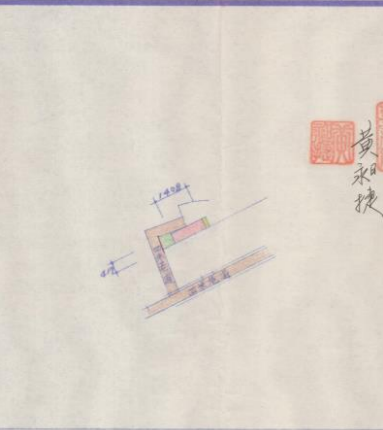
圖3 崙坪段337-17地號等地上建物配置圖(建築執照設計圖)與建物位置圖(建物測量成果圖)
(節錄東、西、北側4棟建物)

認無越界情事(如圖3建物測量成果圖及圖5、圖5-1建物測量原圖所示)，始於同年12月17日辦竣建物所有權第一次登記(以上87年2月16日鑑界複丈及87年11月24日建物第一次測量，均係由測量員鍾○⁴承辦)。

建號	建物建築設計配置圖（節錄）				建物測量成果圖 （位置圖）
1號建物 建照:143 使照:160 重測前: 726建號 重測後: 558建號

疏未發現上開圖地偏移情形；於建物完工後之87年11月24日「實地」辦理建物測量時，更未發現該等土地上之本案崙坪段726建號建物等12棟建物均已越界建築，而繪製出錯誤之建物測量成果圖，亦即於建物測量成果圖將該等已越界之12棟建物仍錯誤測繪於上開12筆土地範圍內(測量成果圖均顯示無越界情事)，以致於陳訴人等起造人及後續購屋人未能即時獲悉建物越界建築情事。詢據桃園市政府及所屬中壢地政事務所相關人員坦承：「當時建物位置圖須實測，當時可能信賴竣工圖而以小範圍施測」、「彼時適用法令為內政部85年1月10日台(85)內地字第8573141號函訂頒『簡化建物第一次測量作業要點』規定，建物平面圖及建物面積得依起造人所附之使用執照及其竣工平面圖等資料辦理轉繪計算，建物位置圖則至實地測繪。中壢地政事務所測量人員辦理本案之建物平面圖繪製與建物面積計算確按規定依原觀音鄉公所核發之使用執照與竣工平面圖轉繪計算，另建物位置圖測繪部分經調閱87年建物測量案所歸檔保存圖資顯示，測量人員確有至實地就本案建物四至現況範圍辦理測繪(測量日期：87年11月24日)，惟並未就地籍與建物關係予以測繪確認而未發現建物坐落位置有誤，致生建物第一次測量成果之位置圖發生錯誤情事。該所分析肇因係該建物第一次測量案件已檢附使用執照及竣工平面圖等資料，承辦測量員信任竣工平面圖內之地籍配置圖所繪製地籍與建物之關係並據以作為建物位置圖之繪製，導致本案建物第一次測量成果發生錯誤情事」、「中壢所87年11月間辦理本案建物第一次測量作業，建物位置圖實測成果確與實地不符。」足見中壢地政事務所辦理本案

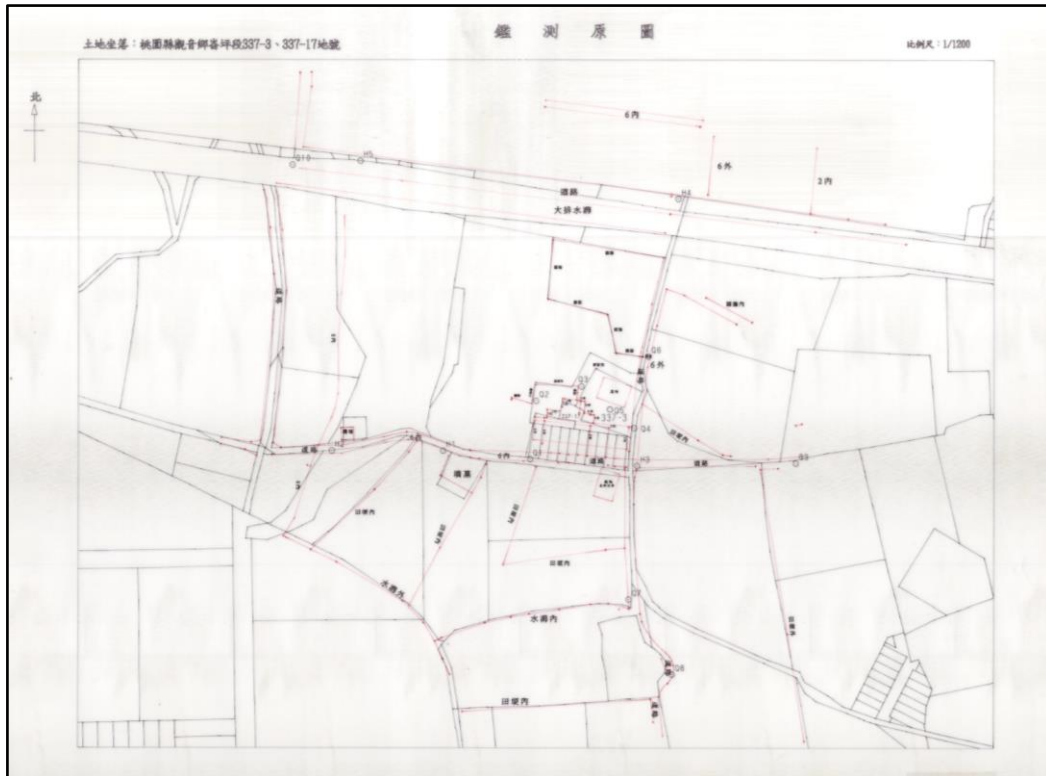
圖6 崙坪段337-17地號等土地96年8月17日鑑測原圖

(三)嗣96年間，登記為陳訴人所有之本案崙坪段337-17地號(重測後為大湖段280地號)上之726建號建物(即編號1號建物)遭毗鄰崙坪段337-3地號(重測後為大湖段279地號)土地所有權人訴請桃園地院確認兩筆土地間之界址，案經該院囑託內政部國土測繪中心(改制前為內政部土地測量局)鑑測上開崙坪段337-3、337-17地號等土地界址，經該中心於96年8月17日上午會同法官及兩造當事人實地勘查鑑測後(鑑測原圖如圖6所示)，以該中心96年10月2日測籍字第0960009430號函復鑑定書圖(鑑定圖如圖7所示)。經據該中心鑑測結果，發現本案原應在崙坪段337-17地號範圍內之崙坪段726建號建物(即編號1建物)，竟逾越崙坪段337-3地號土地；另發現當地地籍圖相對於道路等土地使用現況，有向東南側偏移約5公尺之圖地不符情形(如圖8至圖10所示)。案經本院詢據內政部國土測繪中心表示：「(該中心)以系爭土地為中心，施測約150公尺方圓範圍(面積約計10公頃)之現況後，套合地籍圖據以研判系爭經界位置，惟發現系爭崙坪段337-17地號土地上建物有逾越同段337-3地號土地之情事。另因崙坪段337-5地號等建物為中壢地政事務所已登記之合法建物，若假設上開12棟建物均建築於建物登記謄本所載之地號土地上時，重新套合地籍圖後，發現除系爭土地建物面臨之部分道路與地籍圖經界線吻合外，其餘鄰近使用現況均與地籍圖經界線均不相符，故本中心鑑測人員依上開資料推斷，中壢地政事務所疑似以建物面臨之道路為可靠現況，據以辦理鑑界複丈作業，致使建物起造後，產生逾越使用鄰地之情事，故本中心鑑測成果與該所鑑界成果不相符……。」

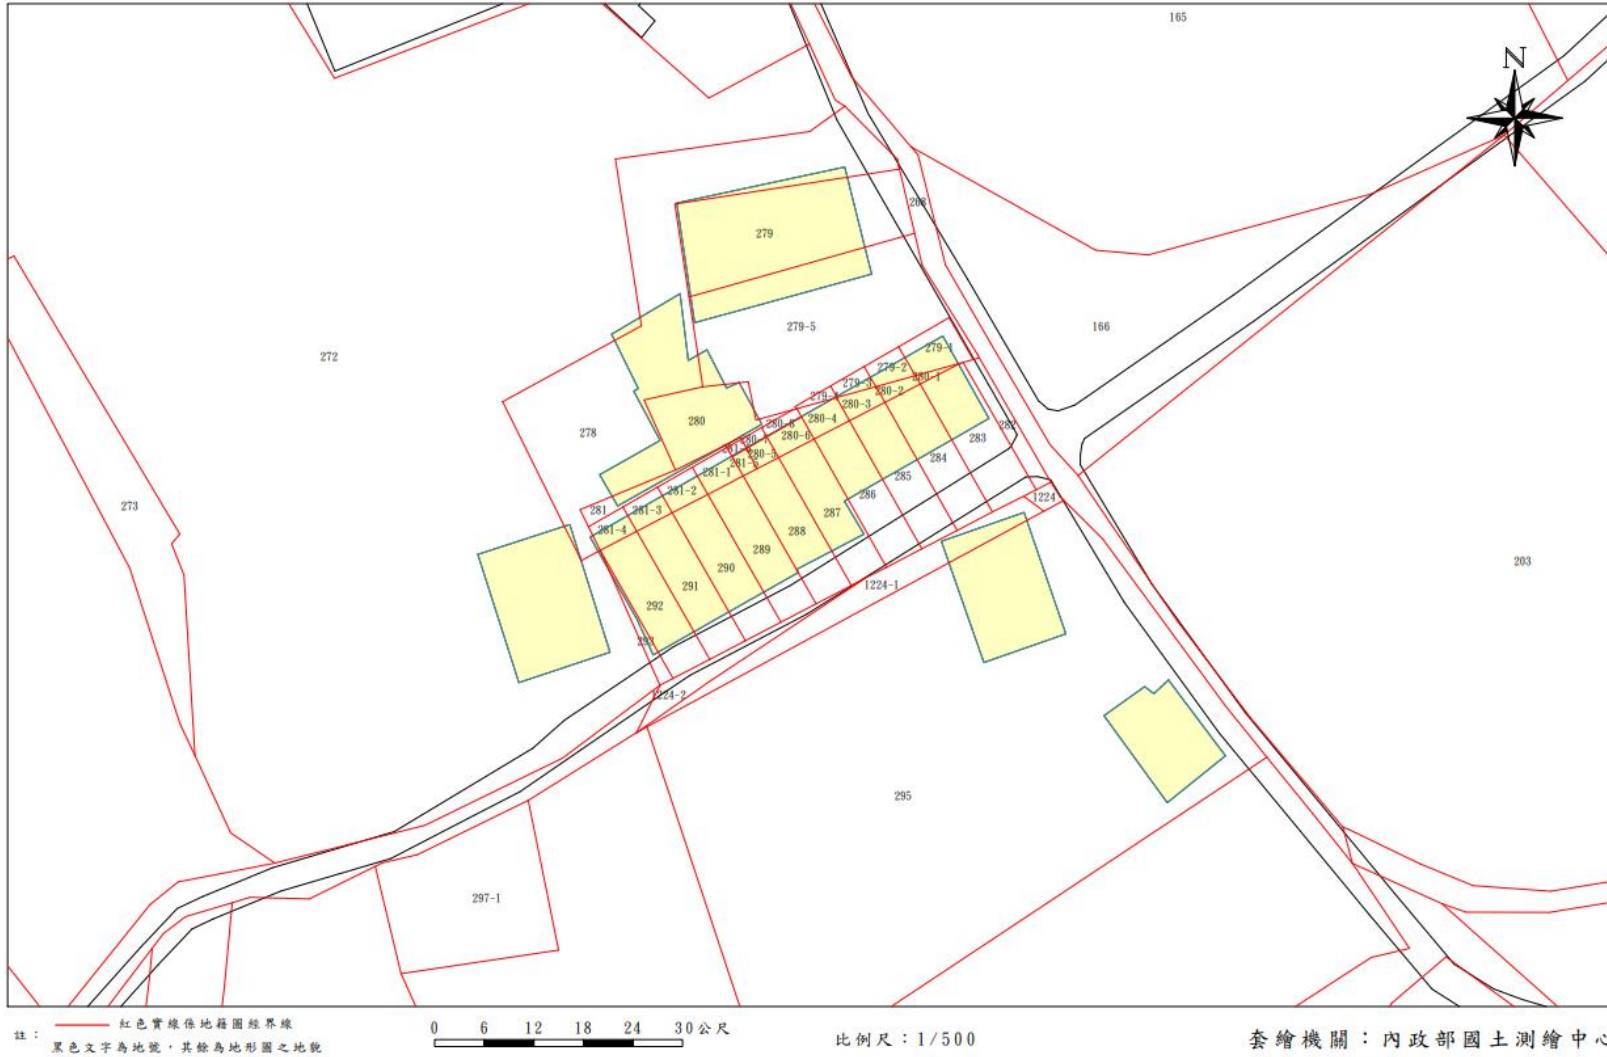
圖14 崙坪段337-17地號等土地地籍與地形套繪圖（現況）

110年4月地籍圖套繪地形圖【106年1月製圖】

- (一)查本案12棟建物所在地區因當地存有地籍圖相對實地向東南偏移之圖地不符情形，故該等建物南側之現況道路，實際上係多坐落於該等建物之建築基地之地界內，而非位於道路南側之未登記土地上（如前揭圖13及圖14所示）；又該未登記土地係國產署北區分署桃園辦事處於98年3月10日函請中壢地政事務所辦理所有權第一次登記，始經該所於98年4月23日辦竣登記為崙坪段337-21地號國有土地，嗣再經地籍圖重測後於100年8月15日標示變更登記為大湖段1224地號土地。
- (二)據國產署北區分署函復本院表示，本案現況道路南側土地之使用人胡君於100年間向該分署桃園辦事處申購上開大湖段1224地號土地，因該筆土地現況係供交通設施、水利設施及農作使用，惟尚未辦理非都市土地使用編定，乃輾轉經中壢地政事務所先於101年7月12日辦竣分割登記為1224（8.63平方公尺）、1224-1（123.10平方公尺）、1224-2（49.66平方公尺）地號等3筆土地，嗣再於102年3月14日補辦編定為非都市土地特定農業區之「交通用地」、「農牧用地」及「水利用地」。其中1224-1地號「農牧用

方式解決越界紛爭	段337-17地號；編號8、9、10、11、12號建物，占用337-16地號，其各占用部分，經以占用地協議分割並買賣等方式解決越界紛爭（如內文圖14及圖15所示）。
106.09.04	編號1號建物再度遭法院判決應拆屋還地	<ol style="list-style-type: none"> 1. 相關人梁○○等2人於101年購入崙坪段337-3地號土地後(100年重測後為大湖段279地號)，再於101年間針對編號1號建物訴請拆屋還地。 2. 桃園地院依相關測量結果，以106年9月4日103年度簡上字第17號判決(第2審確定判決):1號建物越界部分應拆屋還地(如內文圖12所示)。
107.11.12	編號1號建物越界部分遭強制執行拆除	(如內文圖13所示)
109.12.23	法院再度判決駁回陳訴人所提第二次國賠之訴	<ol style="list-style-type: none"> 1. 陳訴人再度於108年間提起國家賠償之訴，嗣經桃園地院以108年12月20日108年度國字第11號判決駁回。判決理由略以： <ol style="list-style-type: none"> (1)原告既早於97年1月7日即已知悉正確界址而發見系爭房屋越界建築而應依法拆除重建，顯已知悉受有損害，然距離原告於本案108年間向被告機關請求國家賠償之日，顯然已逾2年短期時效。 (2)縱認本件原告乃係遲於99年8月17日因前案拆屋還地訴訟確定而始受有損害，同樣也已罹於國賠法第8條第1項前段所規定之5年長期時效。 2. 陳訴人嗣經上訴，經109年12月23日臺灣高等法院109年度上國字第9號民事判決駁回。其判決理由略以：本件應受前述99年11月29日桃園地院99年度國字第24號確定判決爭點效之拘束，上訴人不得就此爭點為相反主張，該院亦不得為相異之判斷。
110.03.25	陳訴人向本院陳訴	—

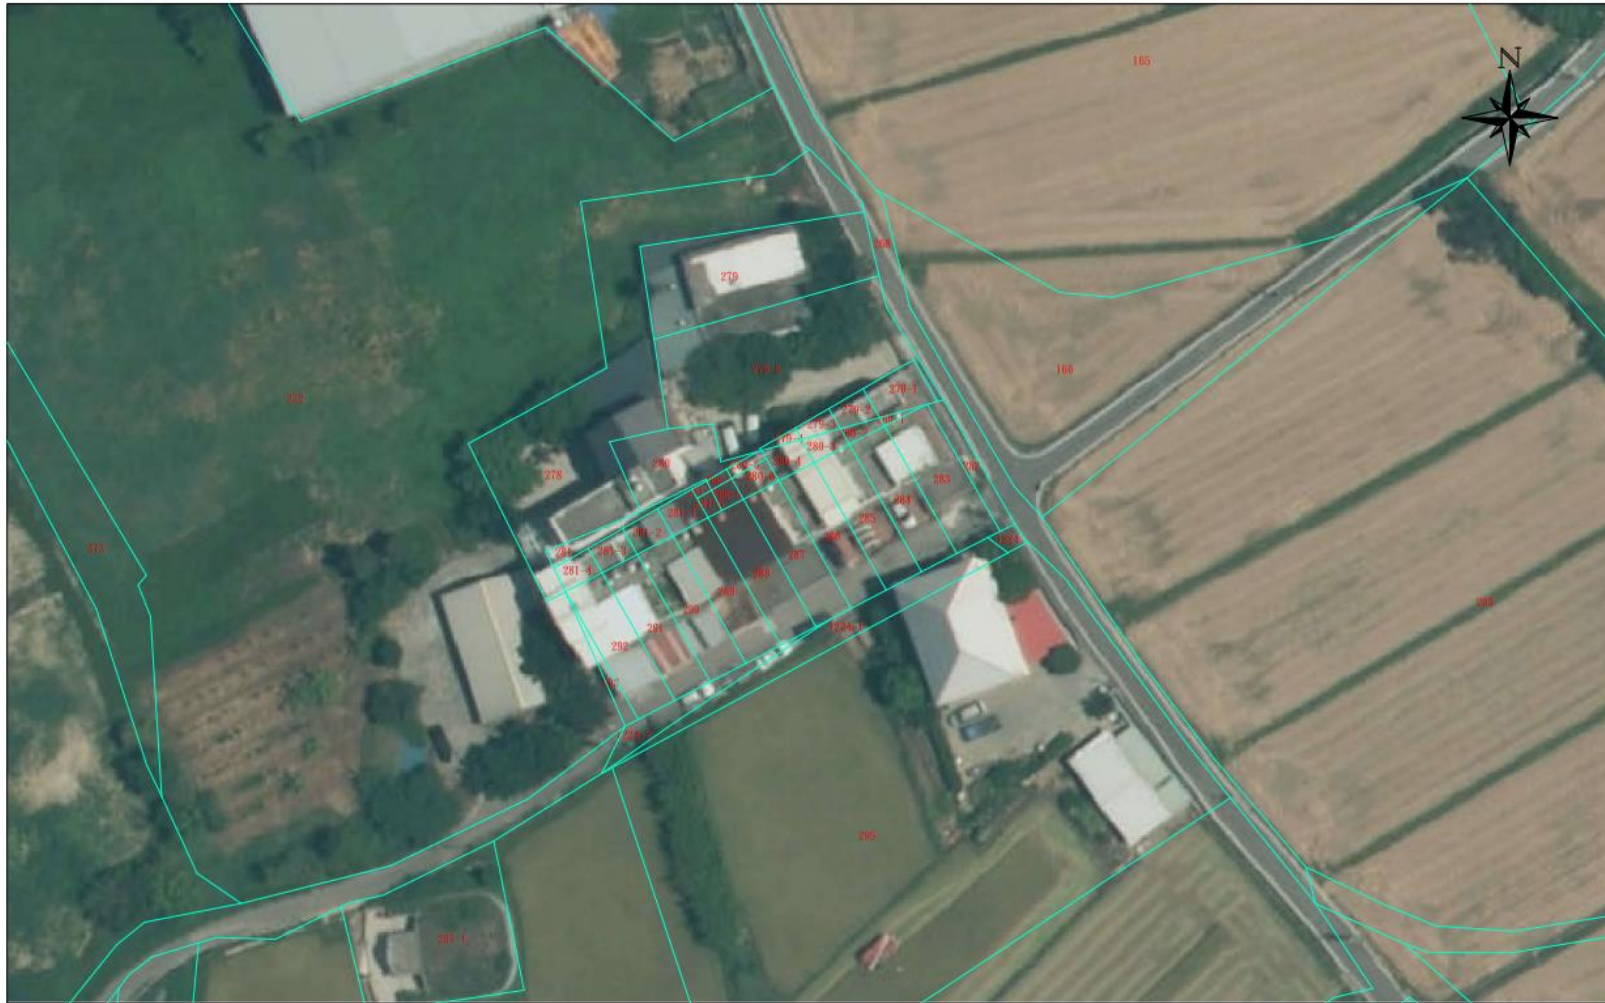
圖15 崙坪段337-17地號等土地地籍與正射影像套繪圖（現況）

110年4月地籍圖套繪正射影像【107年7月航空攝影、108年7月製圖】

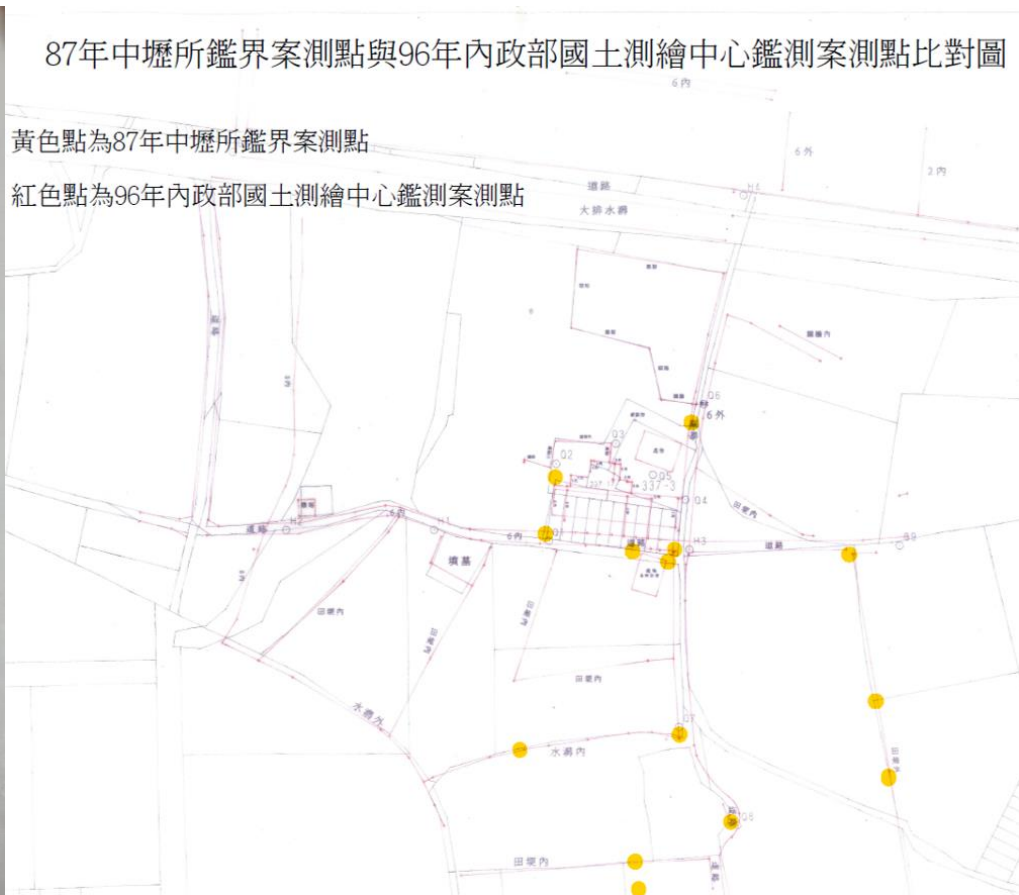
圖16 87年鑑界案測點（中壢地政事務所）與96年鑑測案測點（內政部國土測繪中心）比對圖

註：據桃園市政府表示，經比對二案之測點尚屬一致（多處測點相同）
