調 查 報 告

壹、案由：據悉，位於雲林縣斗六市湖山里之山坡地，遭行為人刻意縮減開發面積，以簡易水土保持申報書，分批向雲林縣政府申請農業整坡，違規採取土石，疑該府疏於監督，放任開挖範圍擴大，涉有違失等情案。

案名：雲林斗六山坡地農業整坡案

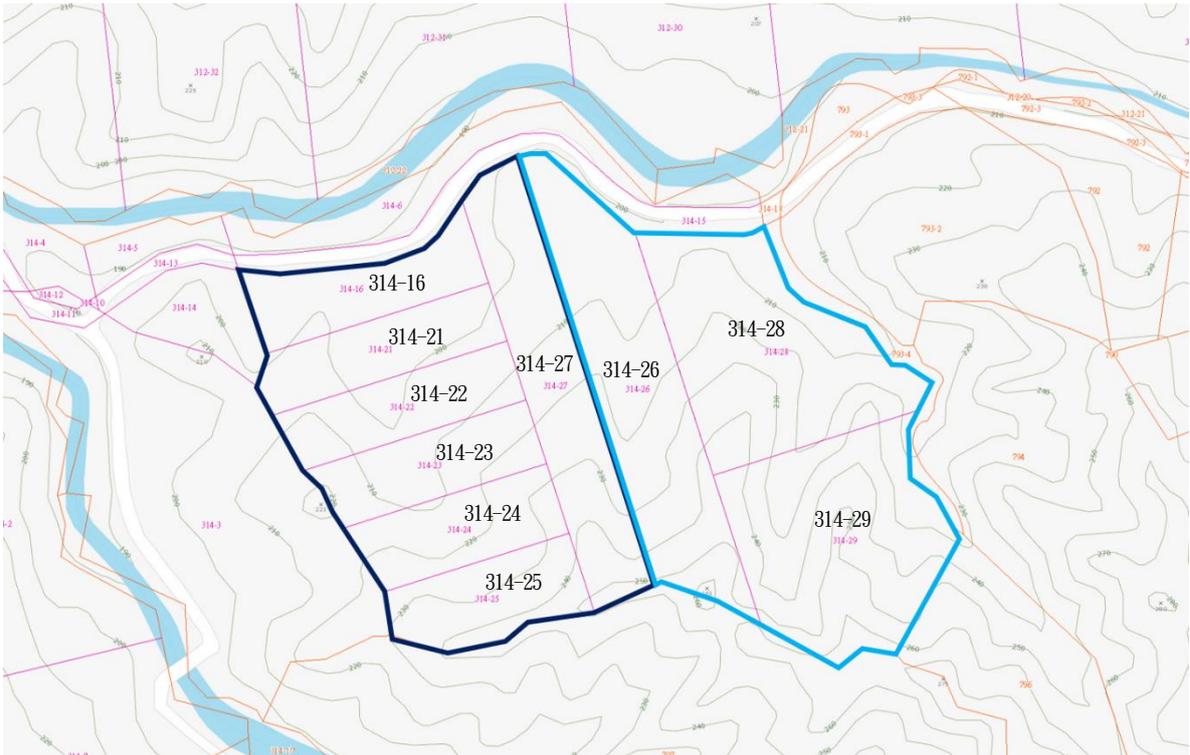
圖1、張、陳兩員申請農業經營整坡作業範圍示意圖

等3筆土地（合計面積19,873平方公尺），以及314-16、314-21至314-25、314-27地號等7筆土地（合計面積19,874平方公尺），實施農業經營所需之整坡作業，並經雲林縣政府分別以107年3月30日府水土二字第1073709100號函、107年12月26日府水土二字第1073752478號函核定其等提送之簡易水土保持申報書（張、陳兩員申請範圍如表1、圖1）。

註：□右側3筆：為張員申請範圍；□左側7筆：為陳員申請範圍。

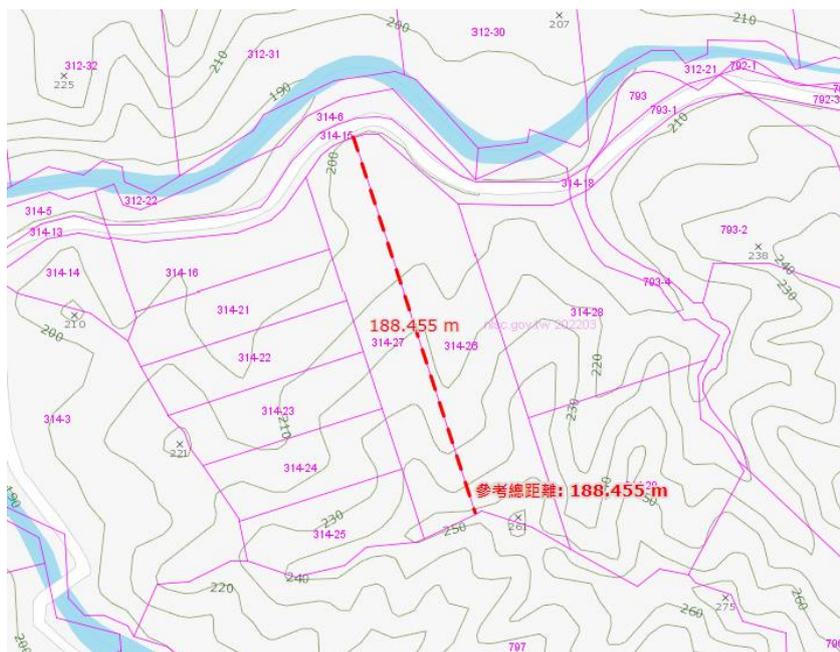
圖2、坡度計算示意圖

- 2、次按中耕除草係指在作物生育期中，利用鋤或中耕器在行株間加以淺耕，使土壤再變疏鬆，兼有除草效果，行政院農業委員會（下稱農委會）101年2月15日農授水保字第1011861123號函已有明示，其與本案係針對人力無法移除的既有竹木，採用挖土機等動力機械去除，兩者顯不相同。雲林縣政府認為本案如屬中耕除草作業，本免擬具簡易水土保持申報書送主管機關審核，其等既已自行提出簡易水土保持申報書，故無刻意縮減開發規模以規避提出水土保持計畫云云，核屬卸責之詞，不足採信。
- 3、再查，本院詢據雲林縣政府表示，申請簡易水土保持申報書時無須檢附坡度資料，因此並無系爭土地之坡度資料等語。本院爰至「地籍圖資網路便民服務系統」，以該兩案簡易水土保持申報書間之界線為例，測得其南北縱深約188公尺，等高線上所載之海拔高度從200公尺上升至250公尺，換算坡度約26.60%【計算式為： $(250-200) / 188 \div 26.60\%$ 】；並至「數值地形模型加值應用服務」平台，以該兩案簡易水土保持申報書之申請範圍為例，略估系爭土地範圍內，坡度超過三級坡者，其面積超過6成，足證當地地勢陡峻（如圖2、3）。

資料來源：本院至「地籍圖資網路便民服務系統」測算。

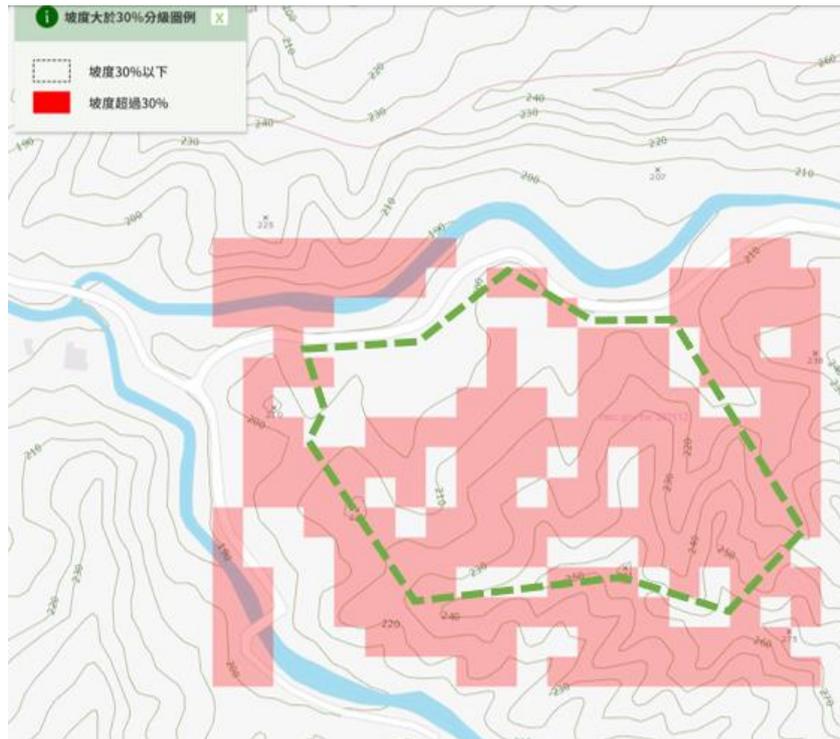
圖3、坡度分級估算略圖

資料來源：本院至「數值地形模型加值應用服務」平台套繪估算。

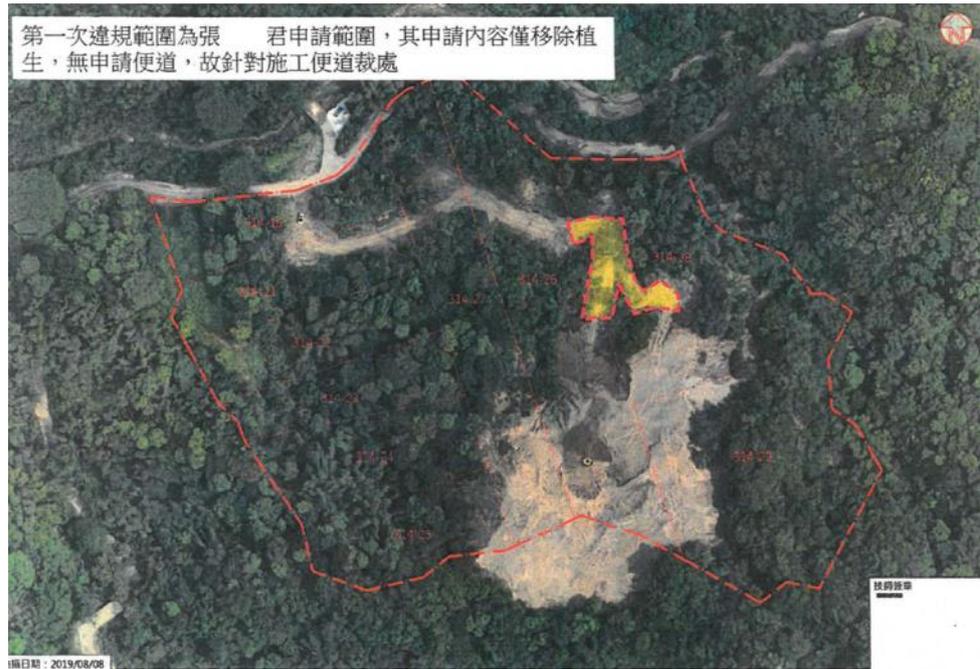
圖4、雲林縣政府109年1月17日會勘認定違規範圍示意圖

1、第1次係雲林縣政府於109年1月17日辦理現地會勘，認定張員於○○段314-26、314-28、314-29地號等3筆土地違規施設道路，違規面積約600平方公尺（寬度約3公尺，長度約200公尺），而以該府109年1月31日府水土二字第1093702944號函裁處張員罰鍰6萬元。

註：雲林縣政府第一次裁罰所認定之違規範圍如黃色區域所示。

(六)查雲林縣政府係以109年8月8日空拍圖作為圖4之底圖進行套繪，惟從109年2月5日空拍圖來看，該施工便道之範圍並不僅止於雲林縣政府套繪之處，且該基地東側、南側部分範圍均有明顯整地跡象（如圖6），顯示該府對於違規事實之認定未切合實際。

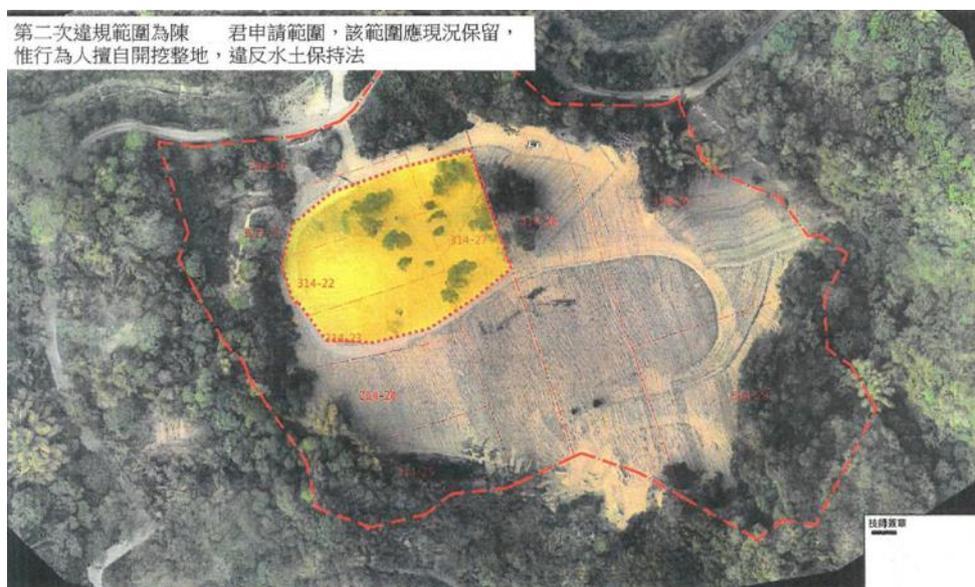
圖5、雲林縣政府109年12月31日會勘認定違規範圍示意圖

2、第2次則係雲林縣政府於109年12月31日前往勘查，會勘發現314-21、314-22、314-23及314-27地號等4筆土地，其已裸露範圍應鋪設黑網或恢復植生，未裸露範圍無規劃任何水土保持處理維護項目，應保持原有地形，惟現地擅自開挖整地，

超出水土保持處理維護計畫內容，有未擬具水土保持計畫進行整地，改變地形並設置平台等情事，違規面積約6,150平方公尺。該府原以110年3月3日府水土一字第1103708184號函，依水土保持法第23條第1項、第33條第1項第2款與雲林縣違反水土保持法案件裁罰基準等規定，裁處張員罰鍰12萬元。惟張員不服，向農委會提起訴願，經農委會110年7月7日訴願決定，原處分撤銷³。雲林縣政府嗣以110年11月19日府水土二字第1103742752號函，改以陳員未先擬具水土保持計畫，擅自從事開發作業，違規面積仍為6,150平方公尺，並改依水土保持法第23條第2項、第33條第1項第2款與雲林縣違反水土保持法案件裁罰基準，裁處陳員罰鍰12萬元。

註：雲林縣政府第二次裁罰所認定之違規範圍如黃色區域所示。

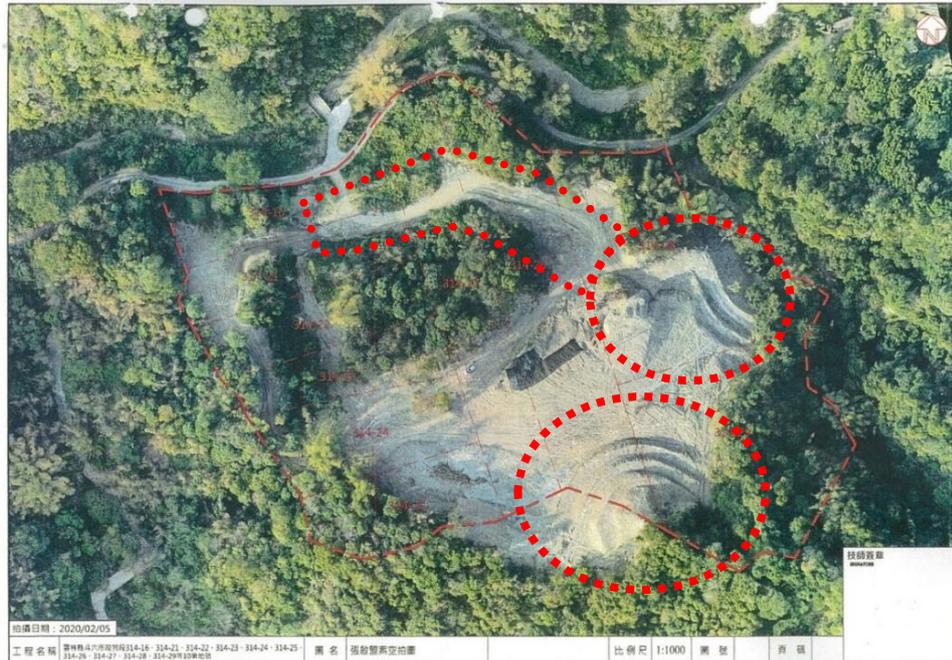
圖6、109年2月5日空拍圖

註：紅色虛線部分似乎均有明顯整地跡象。

(七)詢據雲林縣政府自承：「東側、南側部分，當時沒有注意到。」該府並稱，張員擅自開闢施工便道，可明顯研判改變地形之開挖整地面積約為600平方公尺，故依法裁處；109年2月5日空拍圖，係該府於110年間取得之資料，無法作為109年當時裁處依據，且裁處時，現地部分依核定計畫施作，部分屬違規整地，現場較難判斷，爾後將導入空拍系統協助研判坡地違規，避免爭議等語。

四、雲林縣政府允應結合衛星影像變異點查報、無人載具航拍等科技作為，提升科技執法運用比例，建立多元巡查監測機制，俾利即時制止山坡地不當使用情形，避免違規行為破壞山林環境。
