調 查 報 告

壹、案由：據悉，109年1月2日上午，國軍UH-60M黑鷹直升機於新北市烏來山區失事，造成機上參謀總長沈一鳴等8人不幸罹難之飛安事件。又據悉，國防部於97年斥資新臺幣800多億元，向美國採購60架UH-60M黑鷹直升機，106年12月達成「初始作戰能力」，經過22個月訓練與戰力鑑測，軍方核定具備「全作戰能力」，並於108年10月30日成軍，接替UH-1H通用運輸直升機，未料才剛滿2個月就出意外。究本次失事肇因係天候、人為操作、機械故障或戰管導引問題？有無違反人員派遣行政規範？航道規劃有無失當？機齡情形為何？相關檢修保養及人員訓練是否確實？對於維護機上人員生命安全之相關配備有否充足？國防部相關單位有無疏失等情？均有深入瞭解之必要案。

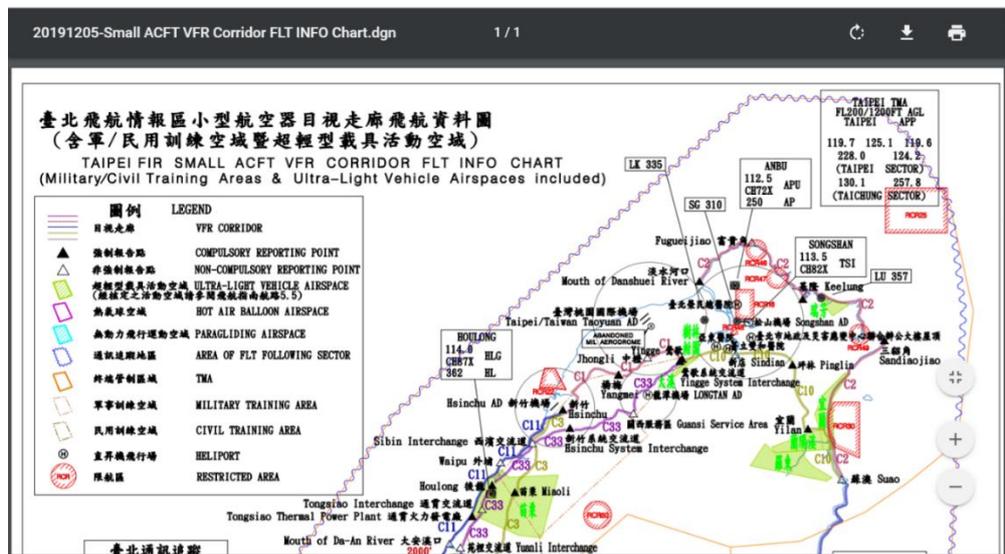
圖1 臺北飛航情報區小型航空器目視走廊飛航資料圖

(二)次查目視走廊相關內容，係編於飛航指南「第二部-航路」之航路3.4章節，臺北飛航情報區小型航空器目視走廊飛航資料圖(下稱目視走廊飛航資料圖)，如圖1。101年間因主要參考地標新增或改變，且本區助航設施、通訊頻率及風力發電機、架空輸電線路鐵塔等相關障礙物亦需更新納入圖資，爰民航局另製作目視走廊飛航資料圖並於電子式飛航指

一、小型航空器東部目視走廊C10，分鶯歌-新店、新店-宜蘭及宜蘭-蘇澳等3段，依序以國3、台9及台7/台2為參考中心線，其中新店-宜蘭段之左右範圍，按電子式飛航指南(e-AIP)3.4.3規定，係以台9線為中心線，左右兩側各2.5KM寬為範圍，並於坪林、宜蘭設「強制報告點」，惟台9線於台9、台2庚交會處(國5頭城交流道附近)右轉南行至宜蘭，而民航局「e-AIP 3.4目視走廊飛航資料圖」C10航線坪林-宜蘭段並未沿台9線走，且未於台9、台2庚交會處附近設強制報告點，致航線使用人於坪林-宜蘭間採截彎取直飛行，疏忽其地障風險(尤其於無法目視時)，核有疏失，亟應檢討。

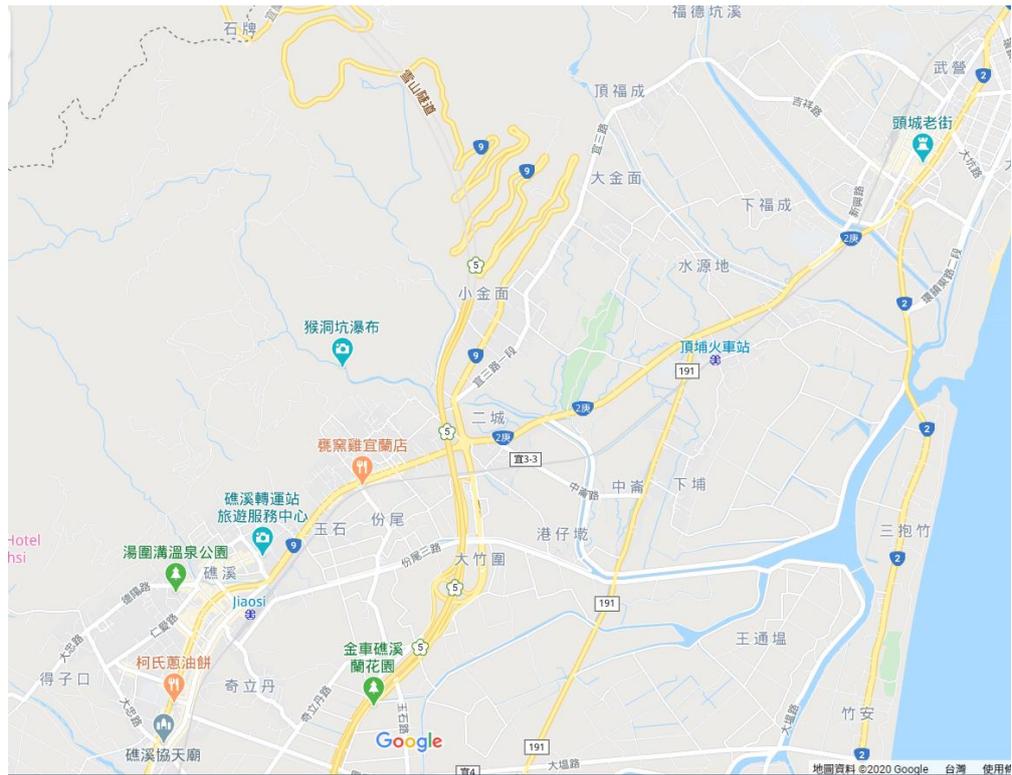
圖2 台9線與台2庚交會後右轉南行至宜蘭

(三)惟查e-AIP 3.4小型航空器東部目視走廊C10，起點鶯歌，終點蘇澳，全程分鶯歌-新店、新店-宜蘭及宜蘭-蘇澳等3段，各段參考之中心線均有不同。以新店-宜蘭段為例，其左右範圍，係以省道台9線為中心線，左右兩側各2.5KM寬。然查目視走廊飛航資料圖C10新店-宜蘭段參考之台9線，於台9線、台2庚交會處右轉南行至宜蘭（如圖2），C10並未沿台9線中心線走，且僅於坪林、宜蘭設強制報告點。民航局102年3月28日系統字1020010305號函雖通知空軍司令部等機關，因助航設施、通訊頻率及風力發

圍，按電子式飛航指南(e-AIP)3.4.3規定，係以台9線為中心線，左右兩側各2.5KM寬為範圍，並於坪林、宜蘭設「強制報告點」，惟台9線於台9、台2庚交會處(國5頭城交流道附近)右轉南行至宜蘭，而民航局「e-AIP 3.4目視走廊飛航資料圖」C10航線坪林-宜蘭段並未沿台9線走，且未於台9、台2庚交會處附近設強制報告點，致航線使用人於坪林-宜蘭間採截彎取直飛行，疏忽其地障風險(尤其於無法目視時)，核有疏失，亟應檢討。

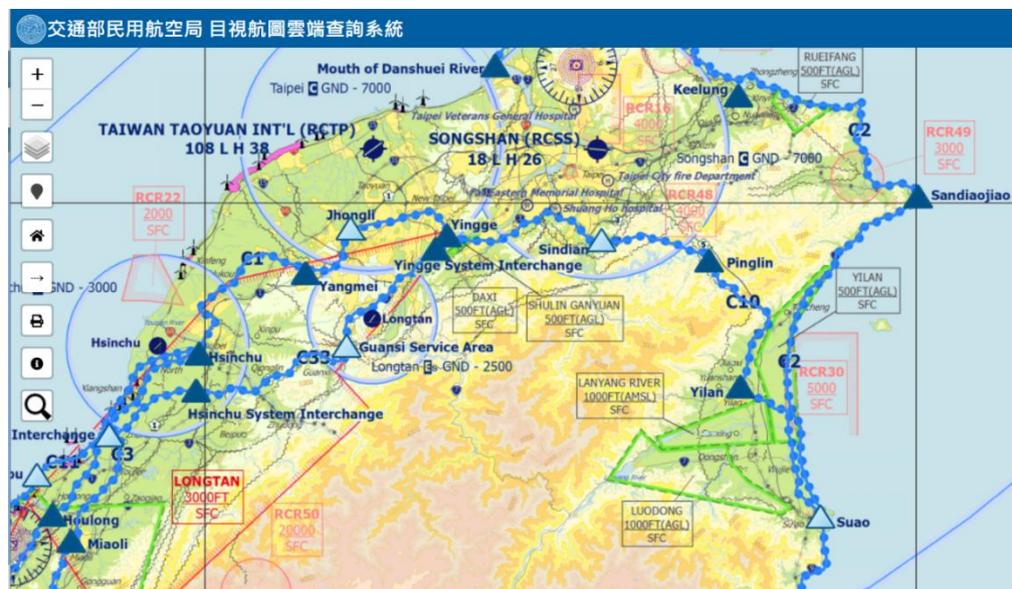
圖3 交通部民用航空局目視航圖雲端資料查詢系統

電機、架空輸電線路鐵塔等相關障礙物更新，另製作「目視走廊飛航資料圖」，並於同年4月1日於e-AIP網站首頁設置連結供下載，該連結並於104年10月31日升級，除靜態圖資外，並以網頁形式供航空人員參考運用，網頁標題「交通部民用航空局目視航圖雲端查詢系統」(下稱目視航圖雲端查詢系統)，如圖3。與目視走廊飛航資料圖相較，其C10目視走廊雖與台9線走向較為一致，然因102年3月28日系統字1020010305號函稱「實際飛航資訊依飛航指南發布者為準」，故C10目視走廊使用人仍參考「目視走廊飛航資料圖」，以為坪林-宜蘭間可截彎取直，而未注意「目視航圖雲端查詢系統」，加上民航局未於台9線、台2庚交會處(國5頭城交流道)附近設「強制報告點」，致航線使用人於坪林-宜蘭段採截彎取直飛行，其結果，將遭遇3000呎以上高山，此於能見度良好時，因飛航指南已於C10備註「鶯歌至宜蘭段不受3000FT高度限制」，尚不致產生大問題，惟一旦遭遇入雲情況，即有重大風險。

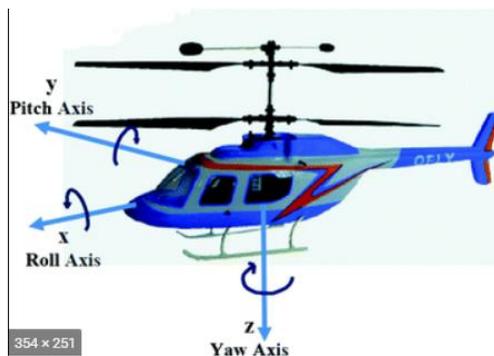
圖4 俯仰角(PITCH)、翻滾角(ROLL)及偏航角(AZIMUTH)

(一)查直升機之俯仰角(PITCH)、翻滾角(ROLL)及偏航角(YAW或稱AZIMUTH)定義如圖4。其中，俯仰角之控制，由搖桿前推(機鼻向下移動)、後推(機鼻向上移動)決定；翻滾角，由搖桿左推(機體向左邊滾動)、右推(機體向右邊滾動)決定；而偏航角則由尾舵控制，尾舵控制器往左踩，機體向左偏移，反之，尾舵控制往右踩，則機體向右偏移。

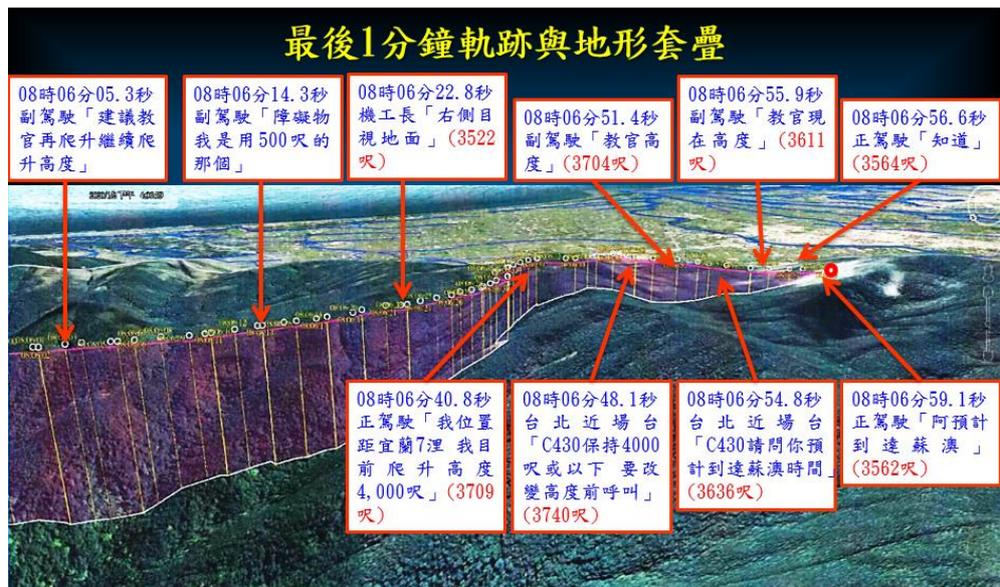
圖5 軌跡與地形套疊圖

(二)次查C430 933號機最後1分鐘軌跡與地形套疊圖，如圖5。失事機姿態、高度、距地面等參數（本院依據空軍109年2月15日簡報第35至54頁整理），如表1。失事前飛機姿態參數，如圖6。

(三)依前述軌跡與地形套疊圖、飛機姿態、高度表及黑盒子記載之俯仰角、翻滾角、偏航角等，失事機於08時06分31秒許偏航角自負180度大幅變化至正180度，之後，又於08時06分41秒許回到負180度，對照軌跡與地形套疊圖，其航跡確有向左偏情形，研判其向左彎偏後向右彎；期間，08時06分35秒俯仰角由正轉負，副駕駛於08時06分51.4秒（俯角13.5度）、08時06分55.9秒提醒「教官高度」，正駕駛於08時06分56.6秒回覆「知道」（俯角10.2度），末於08時07分01.2秒座艙語音記錄器錄音終止，對照曹○○中將109年1月9日訪談紀錄，略以：「……我們都著完裝上飛機後，正駕駛與總長才上機，後續飛機正常開車均沒有異狀，起飛後我們有看到101大樓，且距離很近，後來飛機就進入山區，在此之前天氣狀況都很好。飛機再往前飛行沒過多久後陸續

(四)綜上，依通聯紀錄譯文、軌跡與地形套疊圖、飛航資料紀錄器及生還人員訪談紀錄等，空軍109年2月15日簡報將飛行員保持雲下目視飛行列為與肇因有關之調查事實，尚稱有據，惟專機失事前副駕駛兩度提醒「教官高度」，卻未能接桿操作，核與其S-70C/UH-60機種時間僅220小時，未達S-70C/UH-60M機種時間300小時規定有關，空軍應就人員派遣深入檢討。
