## 糾 正 案 文

壹、被糾正機關：雲林縣政府。

貳、案由：雲林縣政府同意張○○及其配偶陳○○得以簡易水土保持申報書代替水土保持計畫，惟未落實施工檢查，對於違規事實之認定又未能切合實際，衍生後續豪雨沖刷導致水土流失等情事，招致外界有規避水土保持計畫審查之訾議，核有違失，爰依法提案糾正。

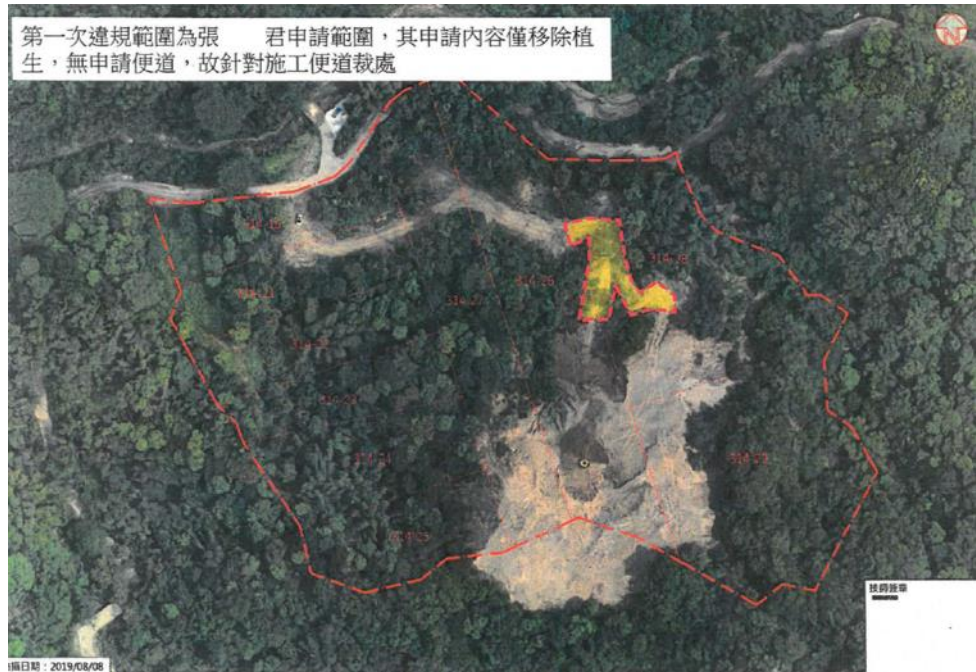
圖4、雲林縣政府109年1月17日會勘認定違規範圍示意圖

(五)查雲林縣政府於108年12月底接獲檢舉後，該府於109年1月17日辦理314-26、314-28及314-29地號等3筆土地現地會勘，認定張員未依核定計畫內容施作整坡作業，違規面積約600平方公尺，而以該府109年1月31日府水土二字第1093702944號函裁處6萬元，並要求立即停工，以及提送水土保持處理維護計畫送府核備。張員嗣於109年2月7日提送水土保持處理維護計畫予雲林縣政府，遞經審核及修正後，該府以109年6月3日府水土二字第1093718168號函備查水土保持處理維護計畫，並請張員於109年8月31日前完成改善報府查驗。張員嗣因未能如期完成改善，再經雲林縣政府同意展延工期至110年2月28日。

註：雲林縣政府第一次裁罰所認定之違規範圍如黃色區域所示。

資料來源：雲林縣政府提供（底圖拍攝日期為108年8月8日）。

(六)查雲林縣政府係以109年8月8日空拍圖作為圖4之底圖進行套繪，惟從109年2月5日空拍圖來看，該施工便道之範圍並不僅止於雲林縣政府套繪之處，且該基地東側、南側部分範圍均有明顯整地跡象（如圖6），顯示該府對於違規事實之認定未切合實際。

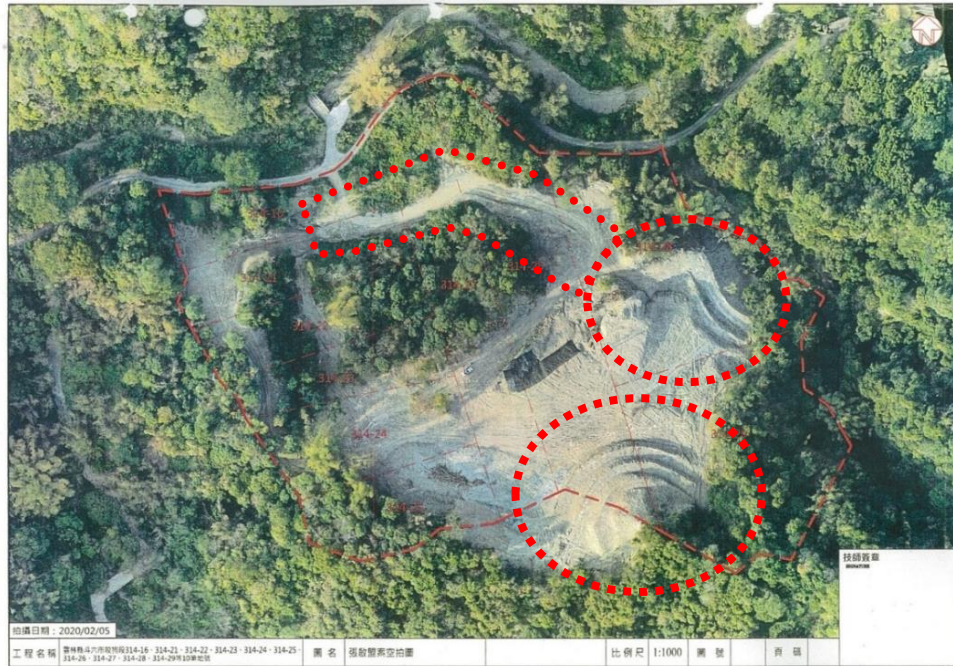
圖6、109年2月5日空拍圖

註：紅色虛線部分似乎均有明顯整地跡象。

資料來源：空拍圖是雲林地檢署檢察官訊問雲林縣政府業管人員時，該員當庭呈送福○○工程顧問公司（張員委託之水土保持技師）拍攝之空拍圖。

(七)詢據雲林縣政府自承：「東側、南側部分，當時沒有注意到。」該府並稱，張員擅自開闢施工便道，可明顯研判改變地形之開挖整地面積約為600平方公尺，故依法裁處；109年2月5日空拍圖，係該府於110年間取得之資料，無法作為109年當時裁處依據，且裁處時，現地部分依核定計畫施作，部分屬違規整地，現場較難判斷，爾後將導入空拍系統協助研判坡地違規，避免爭議等語。
